逸出防止施設現況写真

池尻川逸出防止施設 ネットの補強工程記録

平成27年12月15日
野尻湖漁業協同組合
代表理事組合長 石田 和夫

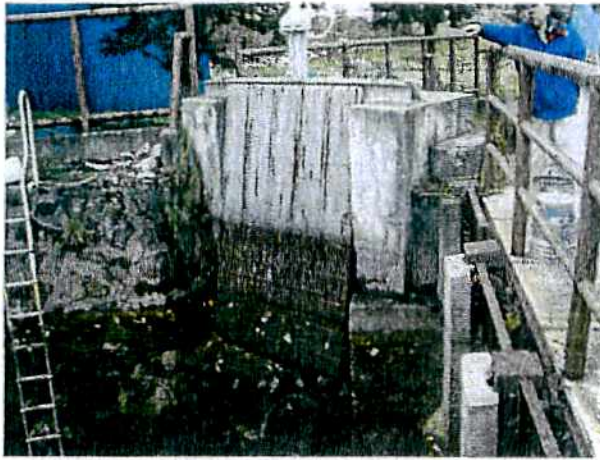
装置 1
スクリーン (既存)
開口 25mm

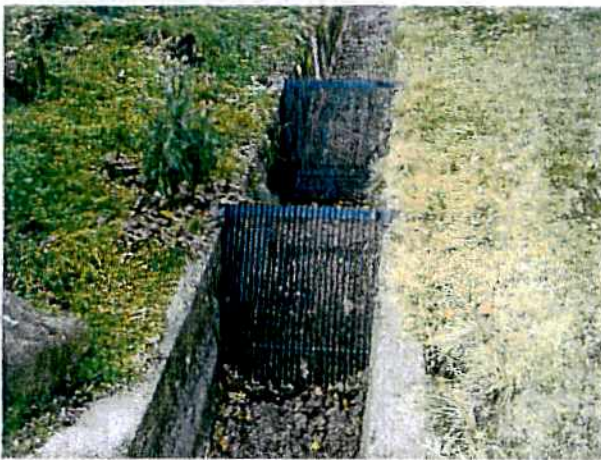
装置 2 (手前側)
逸出防止スクリーン
開口 20 mm

装置 3 (奥側)
逸出防止スクリーン
開口 10 mm

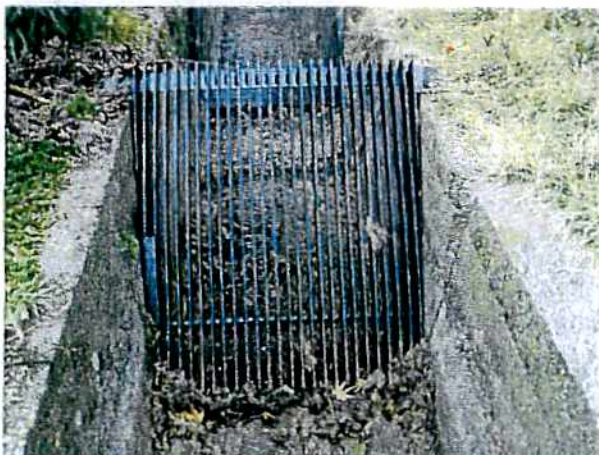
装置 2 (拡大)
逸出防止スクリーン
開口 20 mm

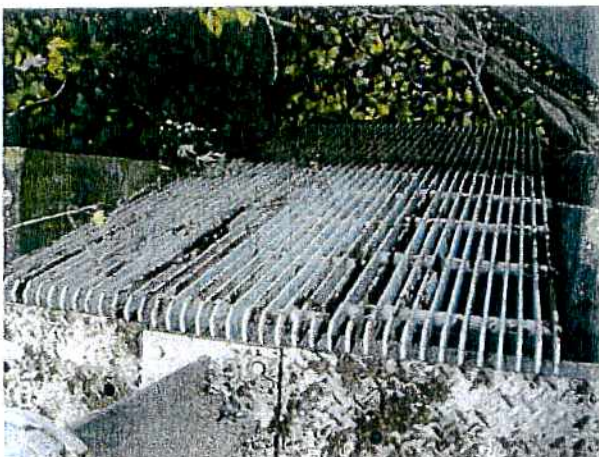
装置1 (上部から撮影)
スクリーン (既存)
開口 25mm

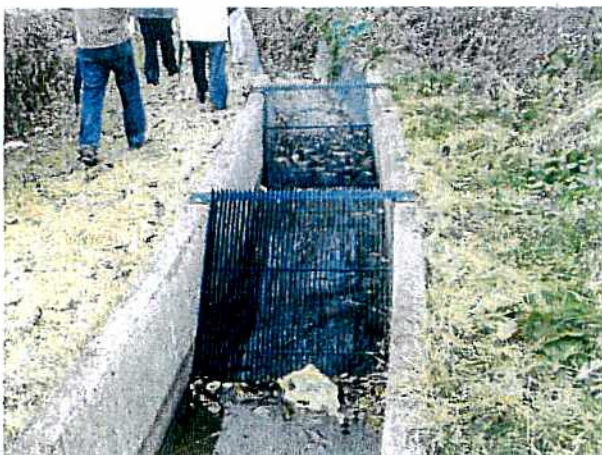
装置2 (手前側)
逸出防止スクリーン
開口 20 mm

装置3 (奥側)
逸出防止スクリーン
開口 10 mm

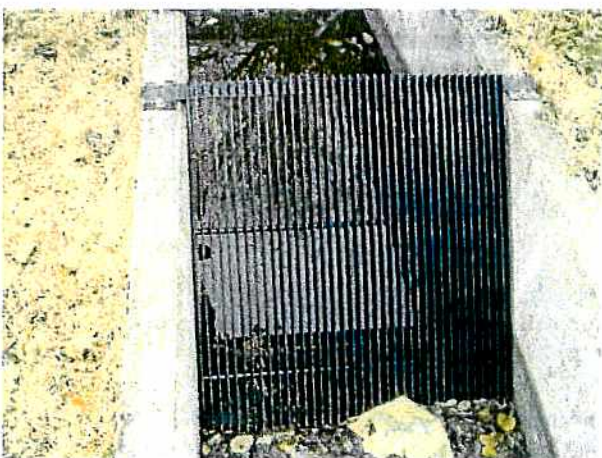
装置2 (拡大)
逸出防止スクリーン
開口 20 mm

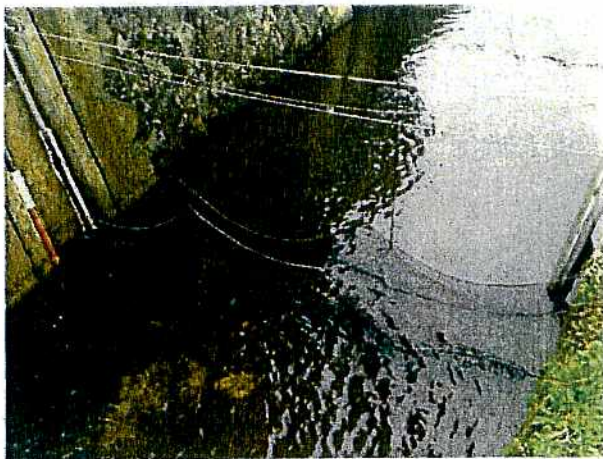
装置1 (手前側)

逸出防止ネット

網目合 20 mm

装置2 (奥側)

網目合 15 mm

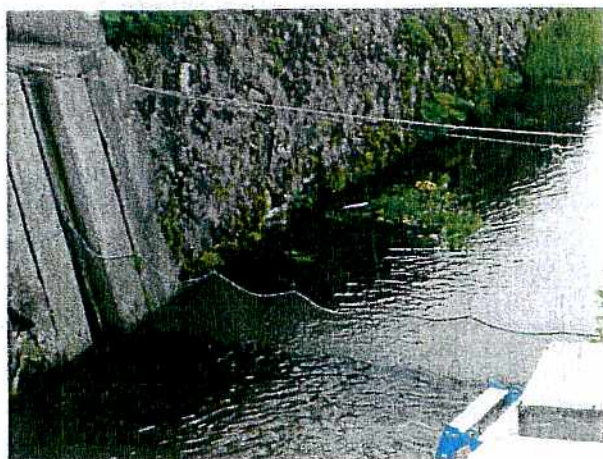
装置3

逸出防止ネット

網目合 5 mm

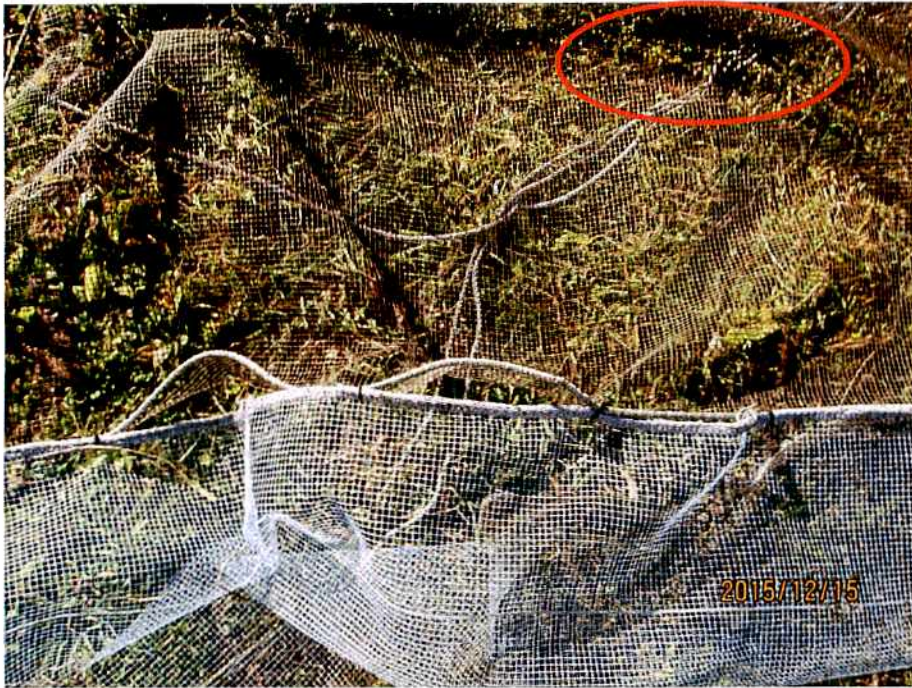
No 3

取り外したネット
(穴を補修した箇所あり)
