3 - 4 歯型工と落差工を用いた流路工 (鹿塩川)

36 伊那谷災害復旧工事報告書

…急流河川工事について…

編集兼発行 長野県土木部

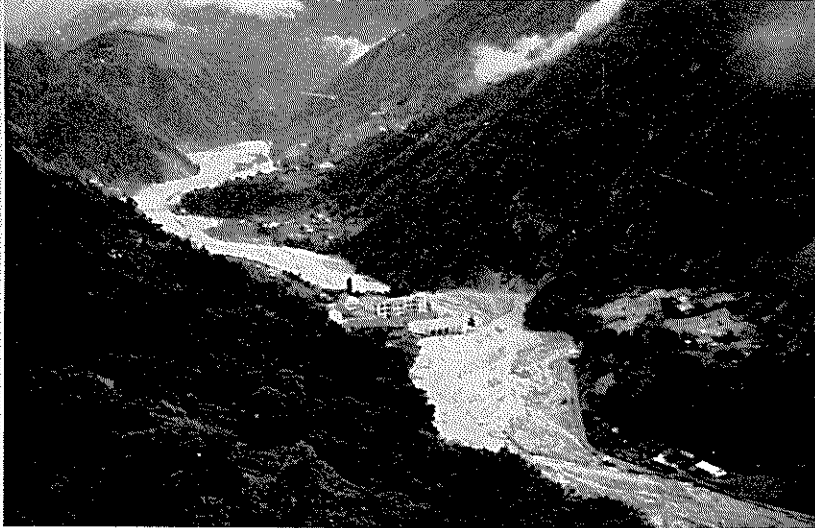
鹿塩川被災状況 (大鹿村鹿塩附近)

川で、このため流域の地質はぜい弱であり、そのうえ南アルプスの、高山に連なる本谷山、黒河山等二千数百米の山嶺に抱かれ、河川勾配は急で、また山腹は $\frac{1}{2}$ ~ $\frac{1}{0.8}$ と急傾斜をなしている、このため流域の各所に、山腹崩壊が見られ、これ

らが36災当時各小溪流をせきとめたのち、急激に鉄砲水となり本川 (鹿塩川) に注いだ。これら土石流は、さらに本川の左右岸人家、田畑を流出、破壊し、河床堆積をなした。

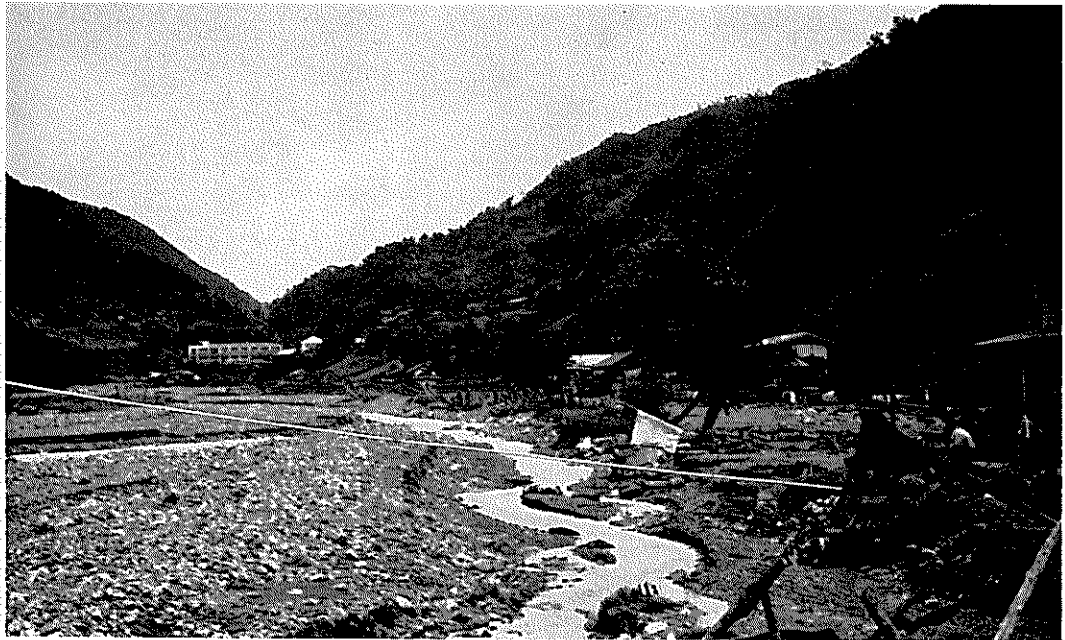
鹿塩川被災状況 (鹿塩橋より占流を見る)

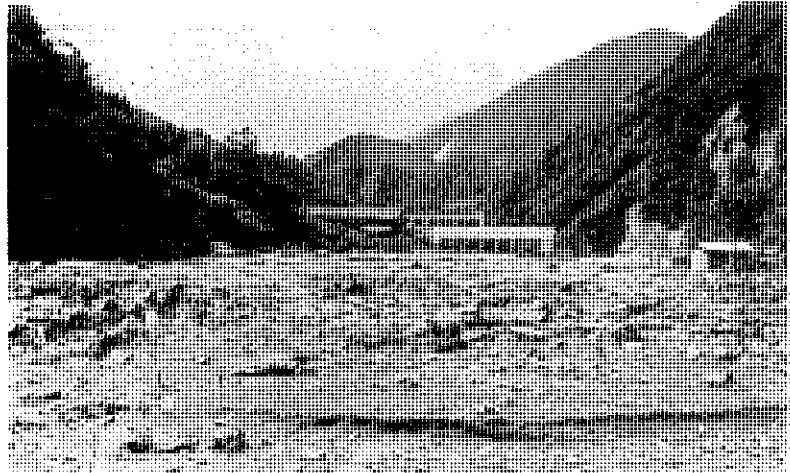
鹿塩川被災状況（大栗附近より下流）

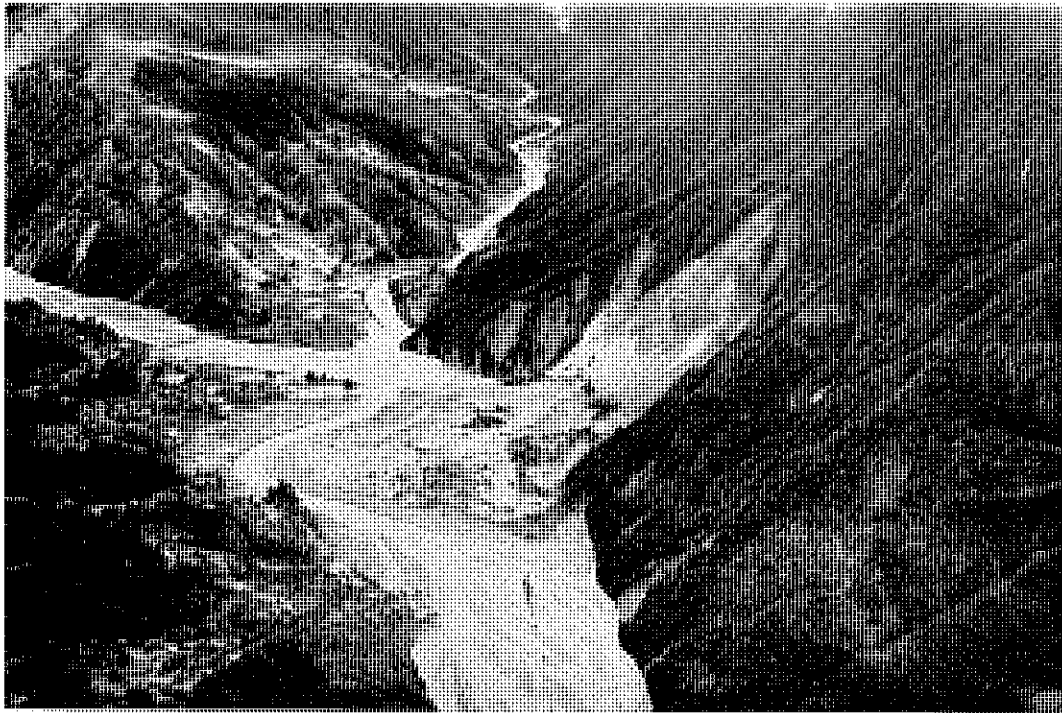
大西山崩壊状況(下伊那郡大鹿村大河原)

復旧工法は、崩壊土砂 3,200,000 m^3 の全量を取り除くことは困難であるため、新川を被災前河川法線より前に出し、河道新設のため 1,424,000 m^3 の土砂を掘削した。

河道および護岸は図3-25に示すように水衝部は法枠工、石積およびブロック積とした根固は、六脚ブロックにより固め、さらに六脚ブロック水制群により、流路を河心に導く計画とした。

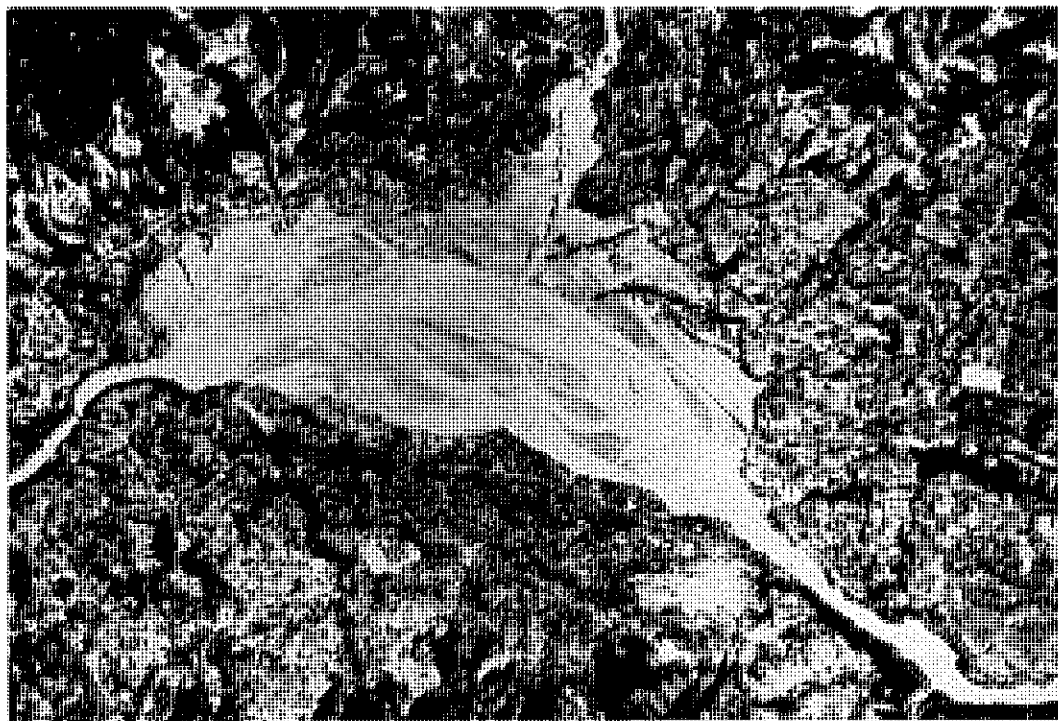
天竜川 川路地区及び久米川被災状況

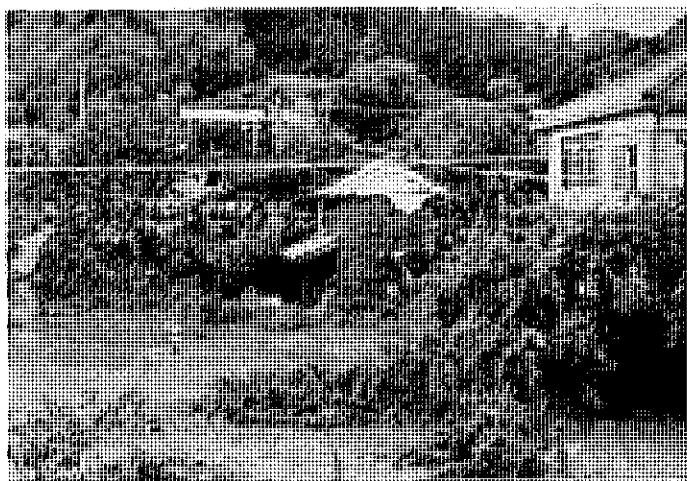
天竜川 川路地区の湛水による被害

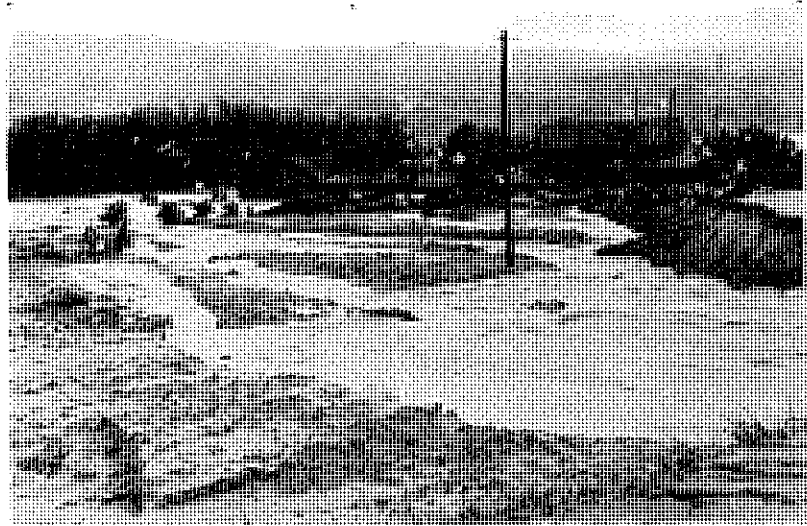
本川は36災当時、堆積土砂により河床上昇し、河形すら無く、残された橋梁等により、河川の位置を知る状態であった

久米川・天竜川
合流点附近被災状況

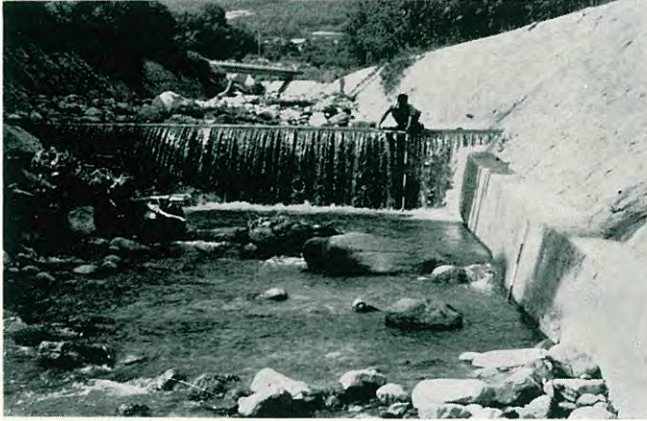
帯工下流部の洗堀状況(野底川)

野底川についてみると、図5-1に示すように、1,800~3,100間勾配 $\frac{1}{33.3}$ ~ $\frac{1}{22.2}$ (中流部) に深さ1m内外の洗堀があり、場所によっては1.75mと、帯工の根が出ている箇所も見られ、また落差工、帯工の下流根固工(コンクリートブロックフトン籠)

が流出し、破損が著しく、不安定の状態となっている。

ここにこの原因の一部を推定してみると、野底川には被災当時、現流路工施工区域に、また上流山間部にも多量の崩壊土石があり、このため前記のように上流砂防工事が計画施工された。これにより下流への土石の補給がなく、上流流路工部の土砂が、下流に流れるとも考えられる。また最上流部流路工の安定は、被災直後に施工された最下流の砂防比堤が、すでに貯砂量を超え、土石の補給が、始つたためとも考えられる。

その他の1,800より下流、および3,100より上流は共に一部に土砂堆積、局部的洗堀が見られるが一応安定している。この原因を完全に調査する事は、現時点では困難であるが、将来さらにこのように洗堀が進むようであれば調査をし、今後の設計の参考にせねばならぬと思う。

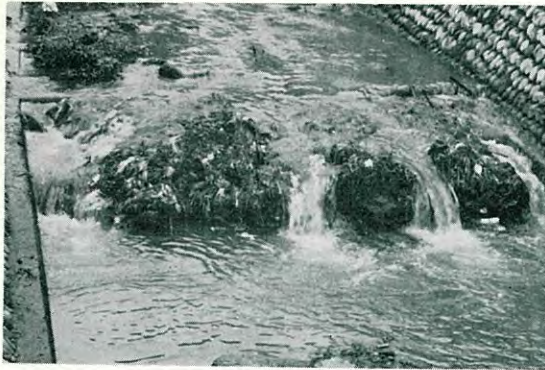
フトン籠破損状況 (野底川)

これは根固工の種類河川により異なるが、全般に転石のある河川はフトン籠、および十字ブロック等凹凸を付けた小型のブロックは、野底川、横川川等の写真に見るように不適切であ

今後この種の、河川にあっては根固部（根固工施工ヶ所）の再度施工が必要となる。

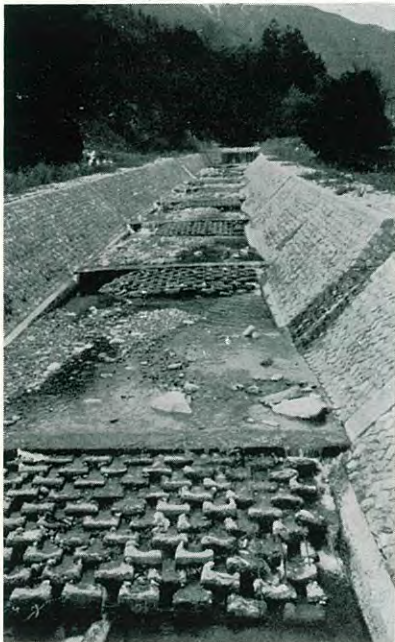
小型ブロックの破損状況 (横川川)

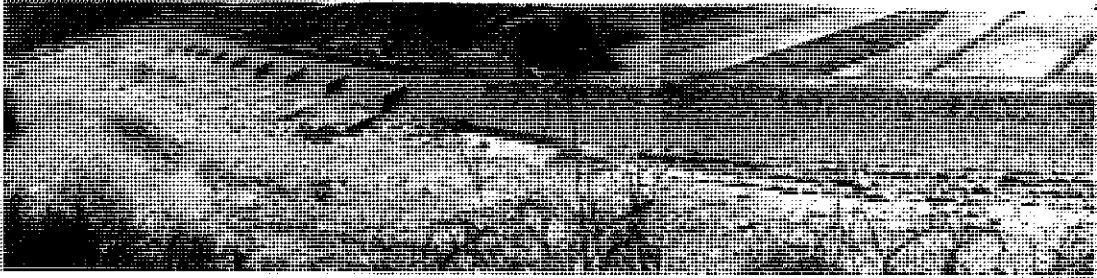
阿智川(昼神)平型十字ブロック破損状況

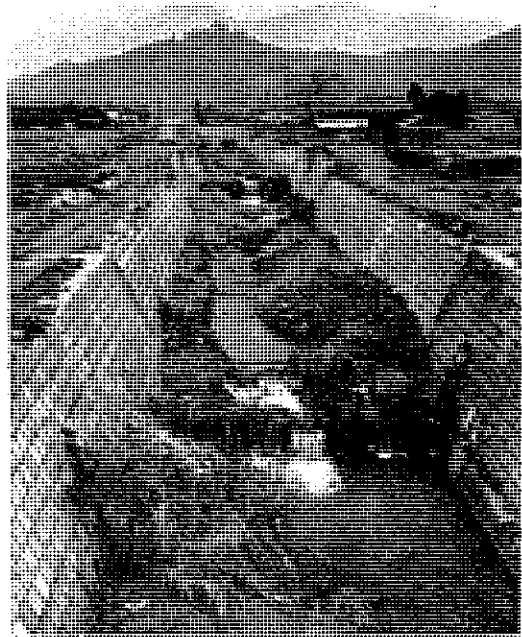
南大島川、野底川、土曾川等においては、河床に草木が生え、土石を堆積させ対岸の基礎部洗堀の、原因となっている個所がある。

土曾川土砂堆積状況

現在以上のような問題が出ているが、今後これらを放置すれば、再度災害のおそれが多分にある。
