平成7年7月11日～12日の梅雨前線豪雨災害

# 復旧の軌跡

—— 災害関連緊急砂防等事業 ——

長野県土木部

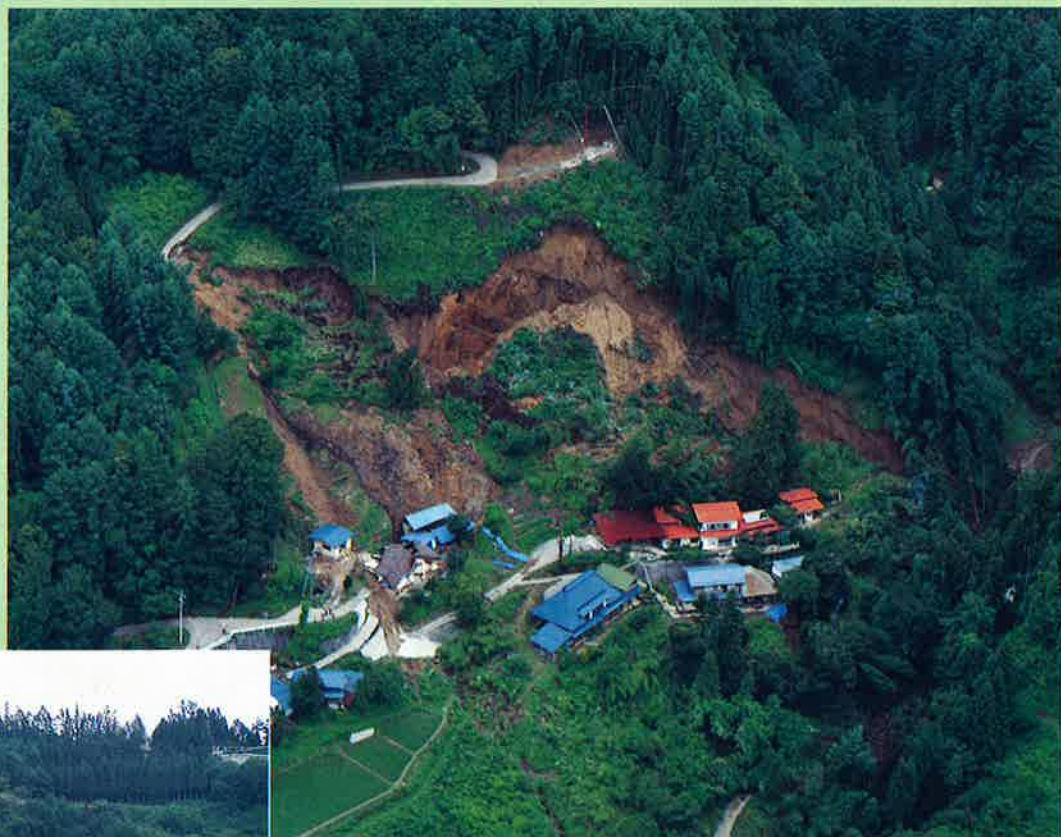
人家4戸が全壊した小川村中牧の地すべり

同上復旧後

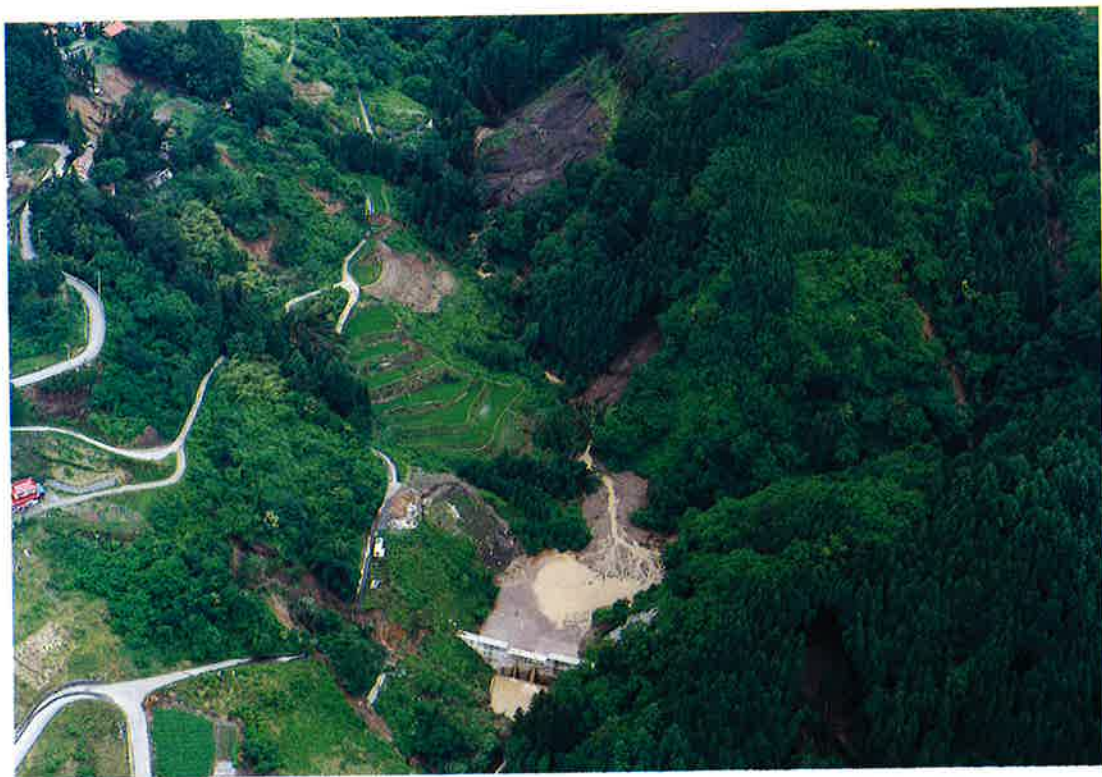
砂防ダムが地すべり被害を最小限におさえ下流を土石流から守る（小川村北尾沢）

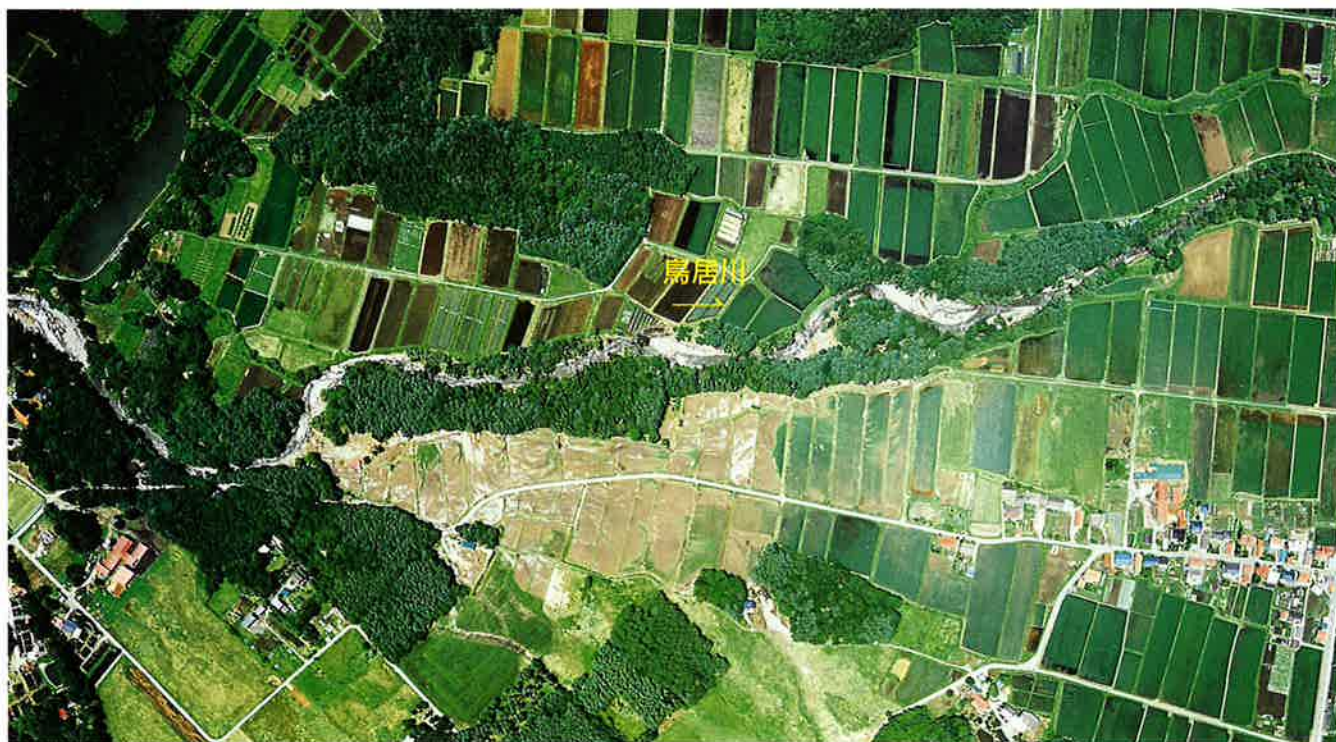
今回の豪雨で、上流部の信濃町では河床及び溪岸侵食が全川にわたり発生し、巨礫が異常堆積し一部破堤し下流の人家が床上床下浸水の被害が発生しました。下流域の豊野町では床下浸水の被害があり、最下流の家屋の全壊を含め流域全体で多大な被害となりました。

氾濫した鳥居川（信濃町）

土砂の堆積が激しい信濃町の上流部、豊野町の中流部では、このまま放置すれば降雨時に下流域に著しい土砂災害を被る恐れがあるため、災害関連緊急事業により、砂防ダムと床固工及び護岸工を実施し、土砂流出防止を図りました。

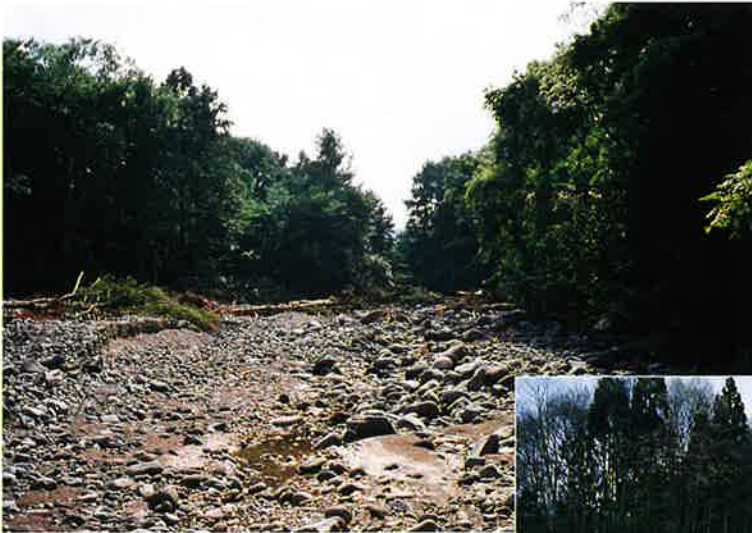
土石流により溪畔林が流失した。  
流木により下流域へ多大な被害をもたらした。

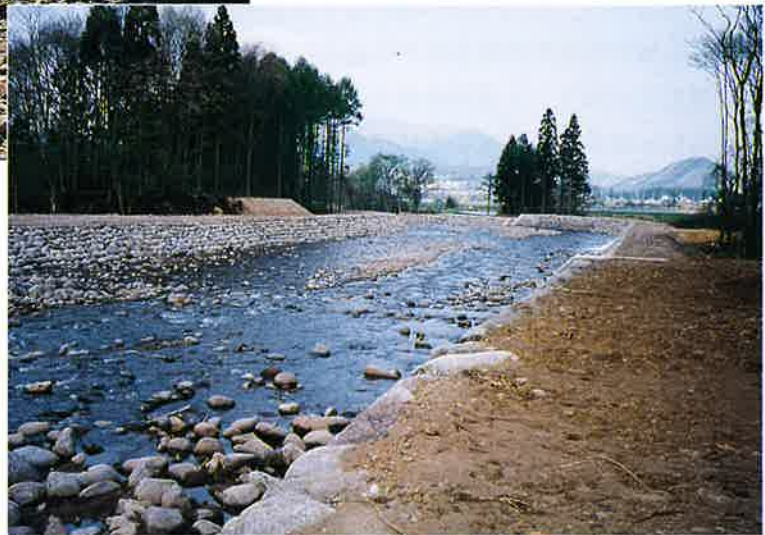
自然石を使用した護岸

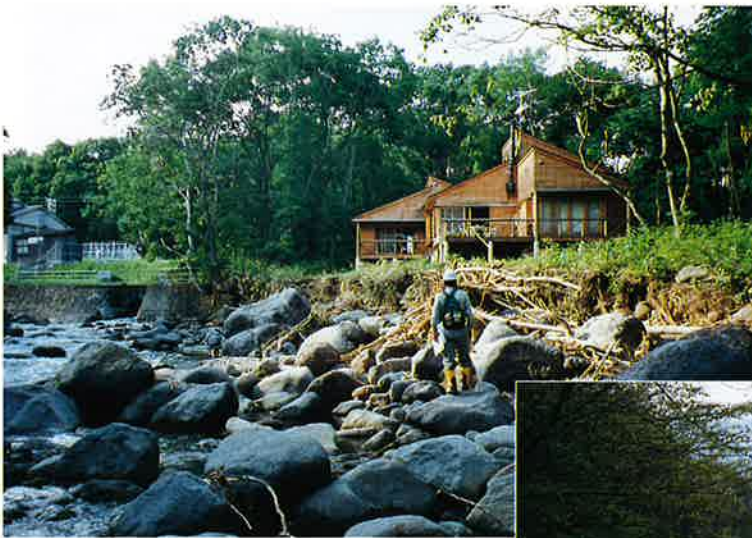
土石流が民家の庭先まで氾濫

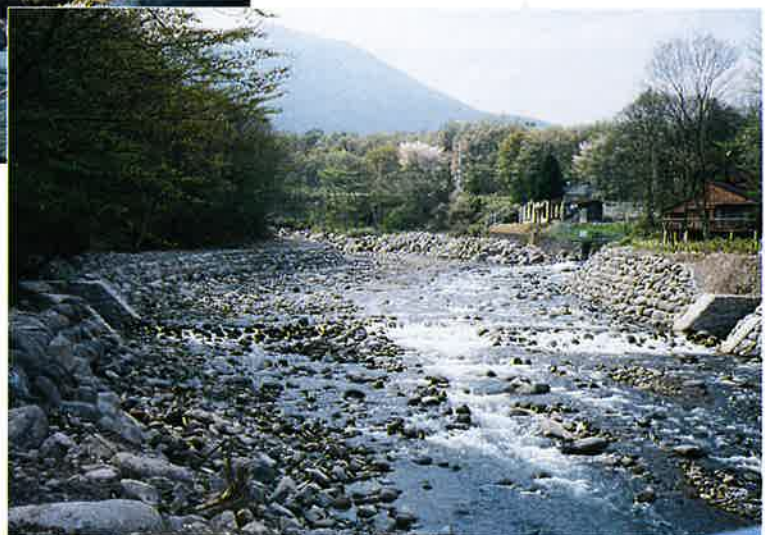
自然石を使用した護岸

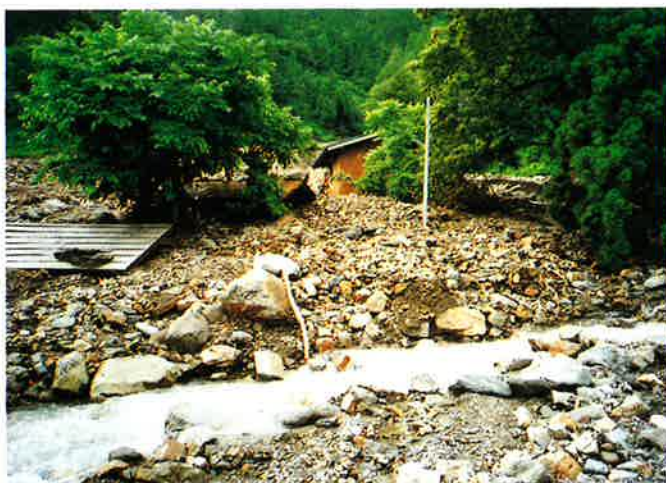
湯原地区では公民館全壊、住宅半壊2戸、床上浸水4戸等。また、国道は埋没し付け替え工事中のトンネル・橋梁も埋没、姫川本川の護岸工も決壊流出と被害は激甚でありました。

土石流により埋没した公民館

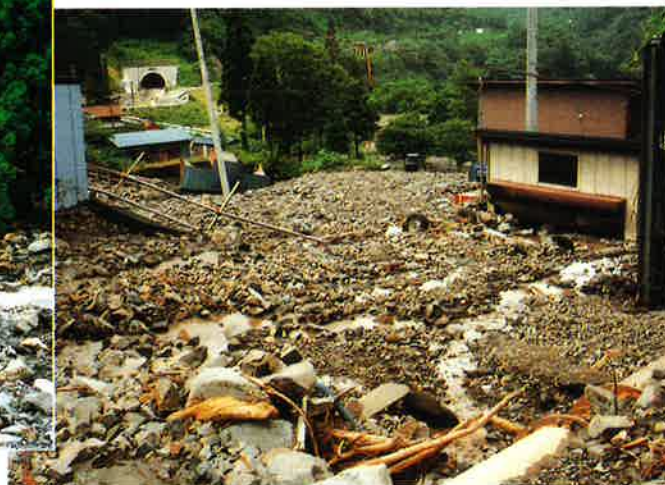
国道148号埋没状況

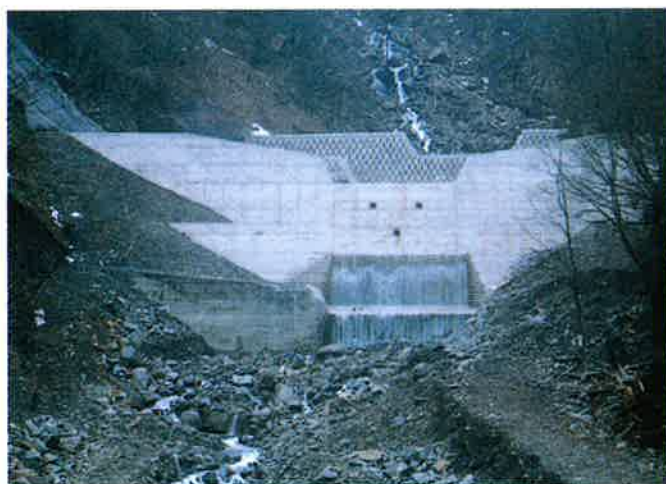
完成した下流ダム工

このため、埋塞土砂撤去及び下流護岸工は災害復旧事業で対応し、埋没した砂防ダムは通常砂防事業により一層推進を図り、上流域堆積土砂の流出防止のため災害関連緊急事業により砂防ダム工を実施しました。

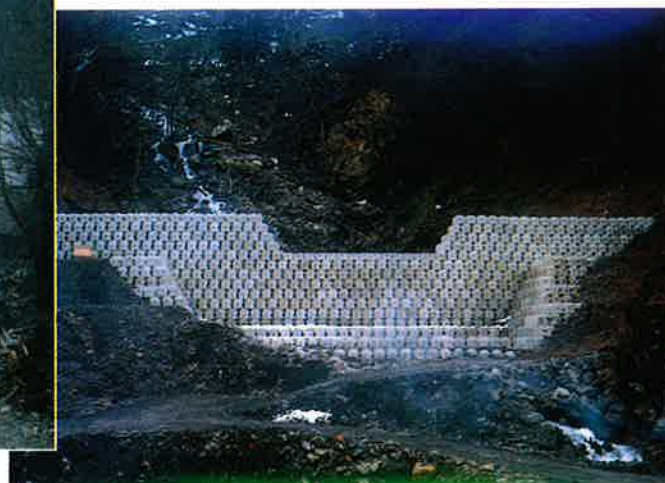
応急対策を兼ねたコンクリートブロックダム

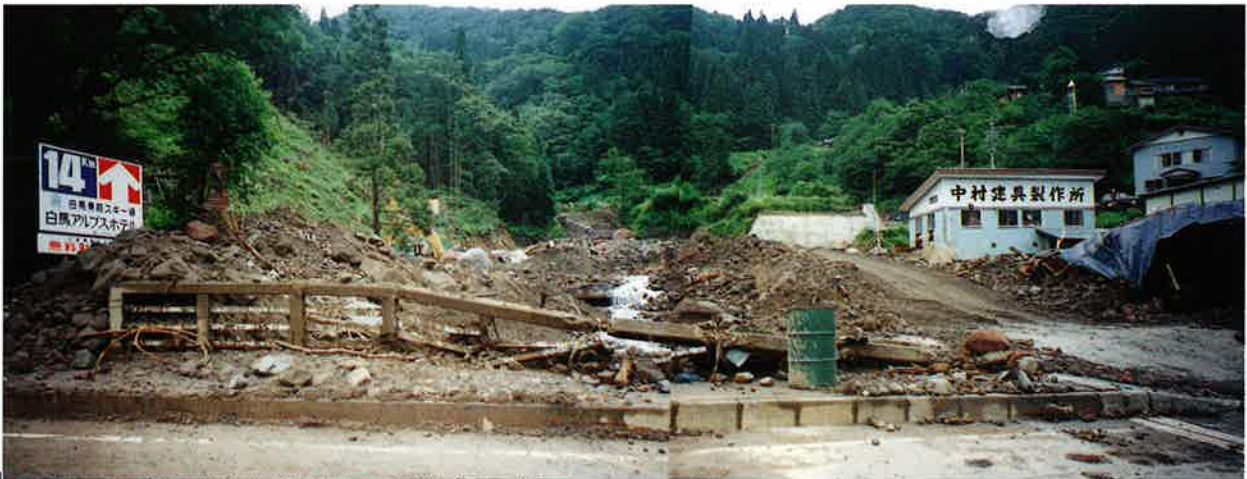
途中既設砂防ダム3基と下流護岸工が整備されていたが、崩壊土砂量が多量であり砂防ダムはすべて満砂となり、土石流はさらに下流護岸工を流下し掃流域で氾濫し、住宅半壊2戸、床上浸水1戸、国道及び村道が埋没となりました。

土石流状況（手前が国道148号）

このため、災害関連緊急事業により既設ダムの除石を行い、砂防ダム工を実施し再度の土石流に備えると共に、導流堤工により土石流の氾濫を抑制します。

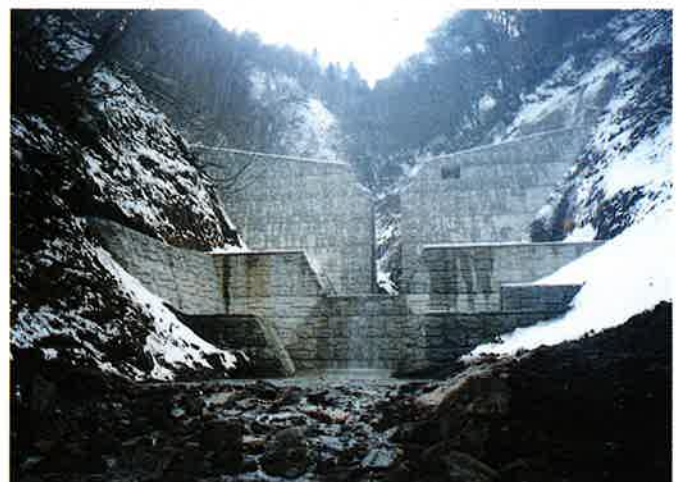
完成した砂防ダム

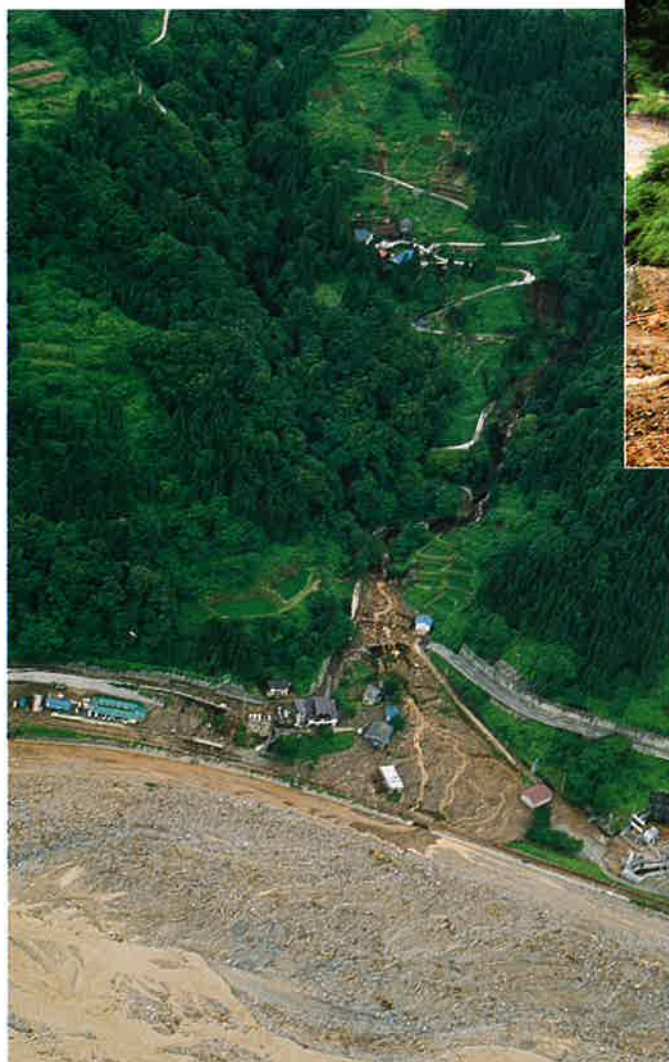
上流山腹崩壊により発生した土石流は溪岸浸食を伴い、既設砂防ダムを乗り越え流下し、下流の国道148号で氾濫し、家屋を埋没させ、JR大糸線北小谷駅構内及び軌道敷をも土石流で埋め尽くしました。

土石流状況（手前左端がJR北小谷駅）

このような状況から氾濫した土石の除石工及び上流に堆積した土砂が再度土石流となるのを防止するため、砂防ダム工を実施しました。

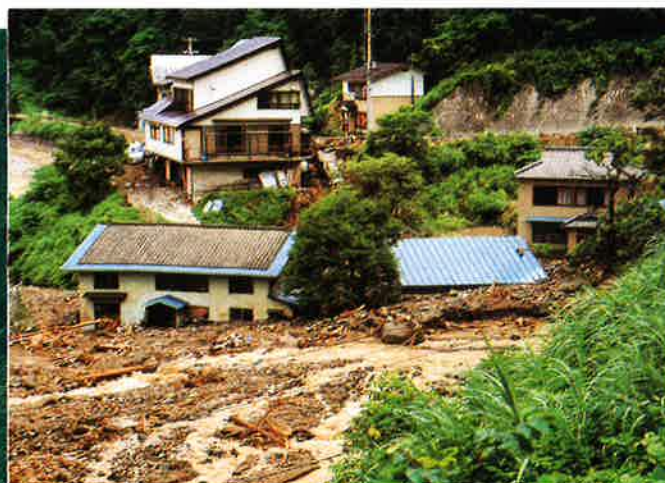
土石流により埋没した家屋

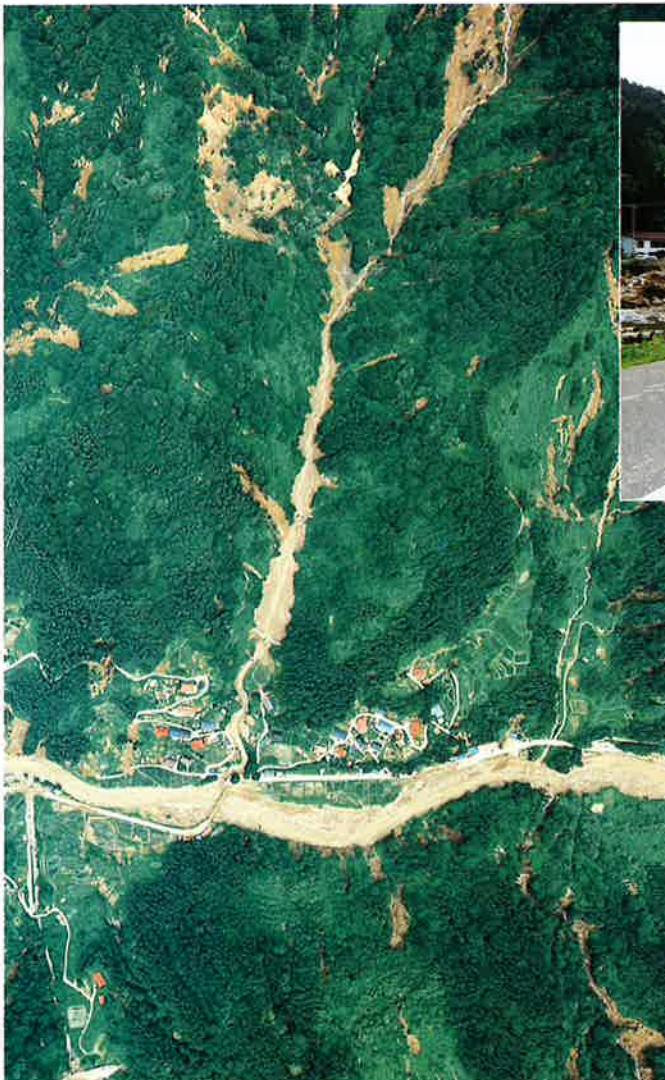
中谷川合流より1km程上流の山腹崩壊により土石流が発生し、下流中谷川まで一気に流下しました。この土石流により既設砂防ダムは満砂となり、(-)川尻小谷糸魚川線は埋没し、村道も同じ状況となりました。

土石流状況 (手前(-)川尻小谷糸魚川線)

山腹崩壊箇所の二次崩壊及び既設砂防ダム計画堆砂区域内異常埋塞土の流下が懸念されるため、災害関連緊急事業により砂防ダム工を実施し、土砂の流出防止を図りました。

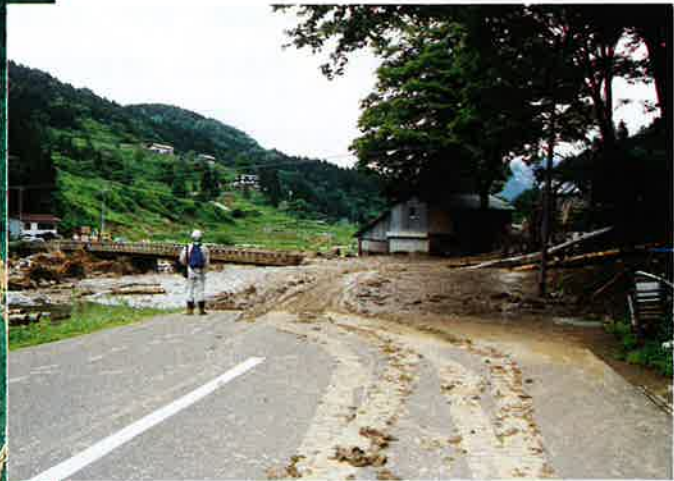
流出土砂により県道通行止

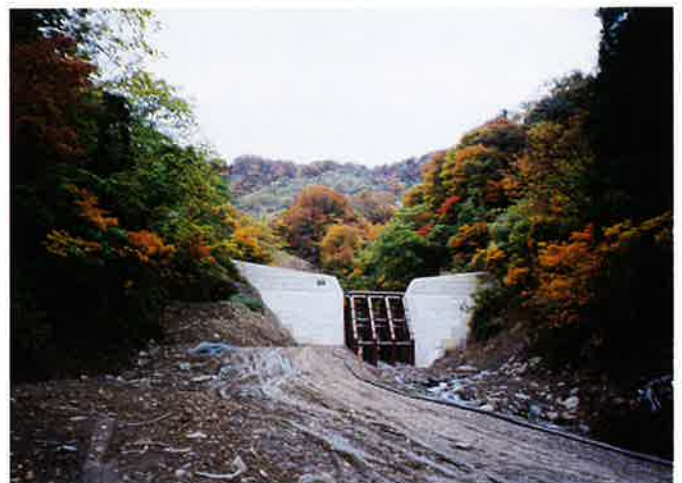
完成した鋼製格子ダム

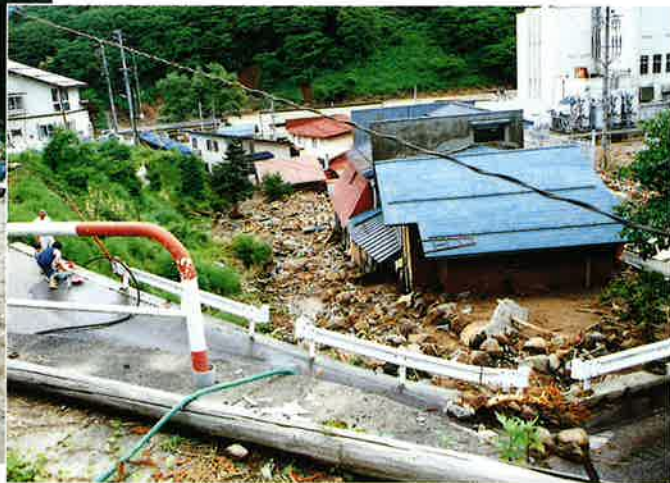
今回の豪雨により上中流域で山腹崩壊が発生、土石流となって既設砂防ダム5基を乗り越え流下し、河道を埋塞させました。これにより国道148号、村道等に土砂が流出し、交通網が断絶、床上浸水10戸に及びました。

土石流により埋没した河道及び人家

流出した土砂の撤去及び堆積土砂の流下による二次災害防止のため、除石工・砂防ダム工及び護岸工を災害関連緊急事業により実施しました。

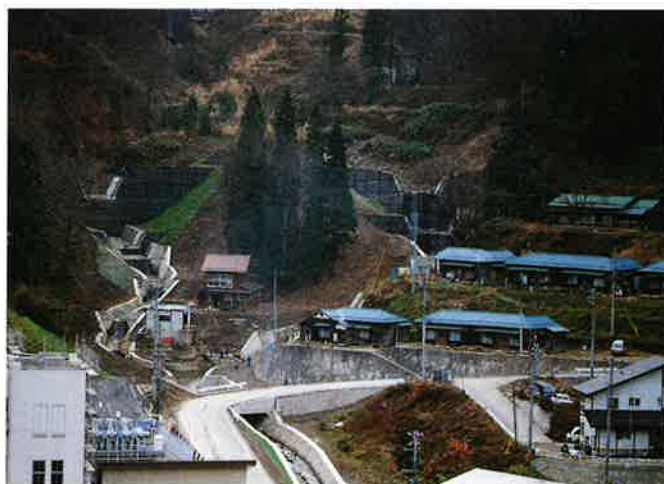
完成した2基の鋼製砂防ダム

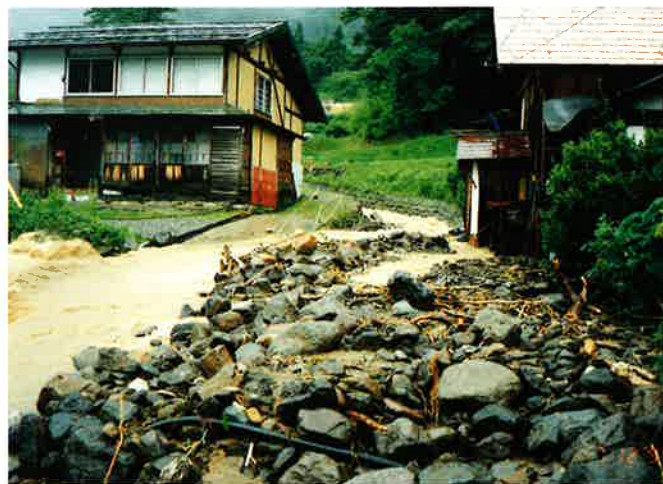
中流域の山腹崩壊により発生した土砂は土石流となり急流渓流を一気に流下し、下流域既設砂防ダム直下において河道埋塞し氾濫しました。氾濫は広範囲に及び、住宅の半壊2戸、床上浸水3戸、床下浸水18戸、国道及び村道へは土砂が流出し、交通網は断絶状態となりました。このため、流出土石の除石工、上流堆積土の流出防止のため砂防ダム工及び姫川本川への護岸工を災害関連緊急事業により実施しました。

河道埋塞により氾濫した状況

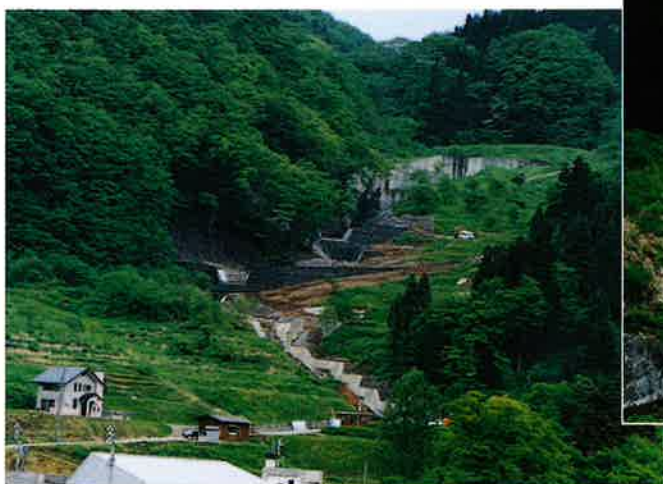
完成した2基の鋼製砂防ダム

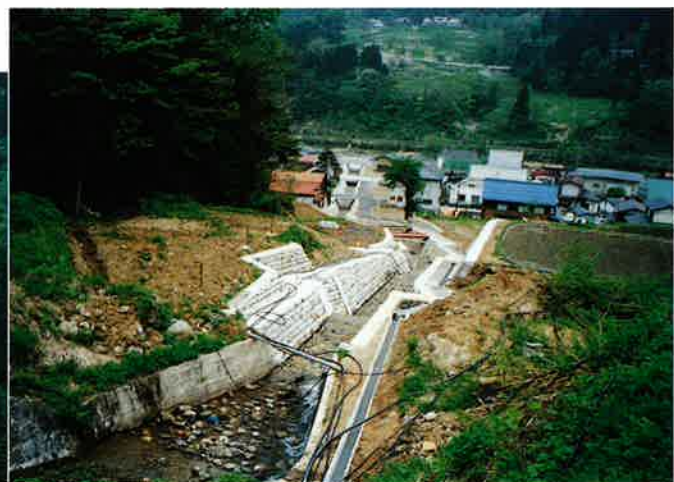
完成した護岸工（土石流流末処理）

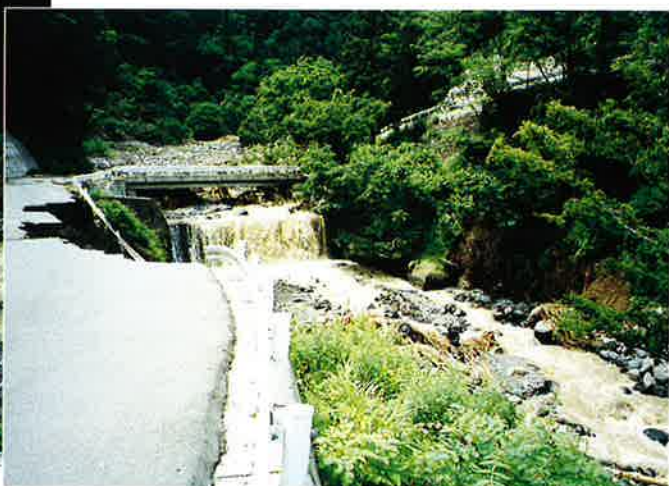
道路路肩欠壊状況

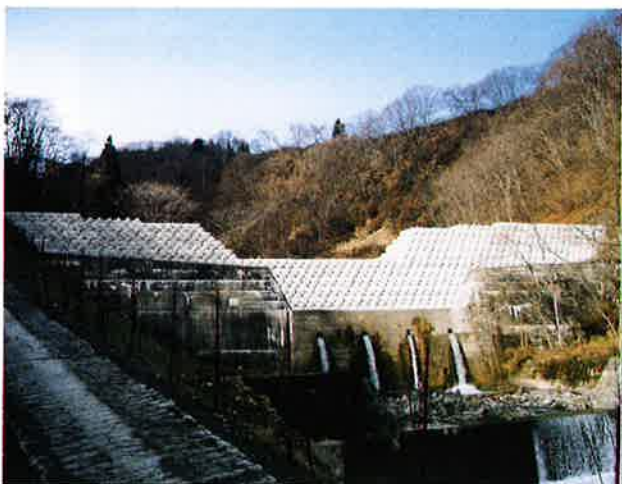
完成したコンクリートブロックダム

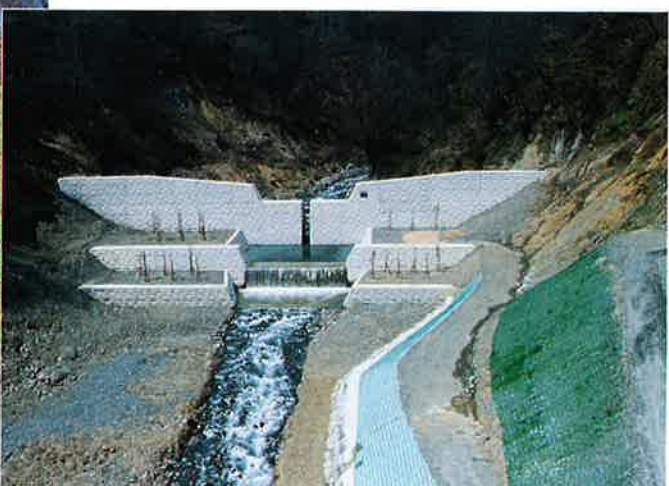
完成した砂防ダム

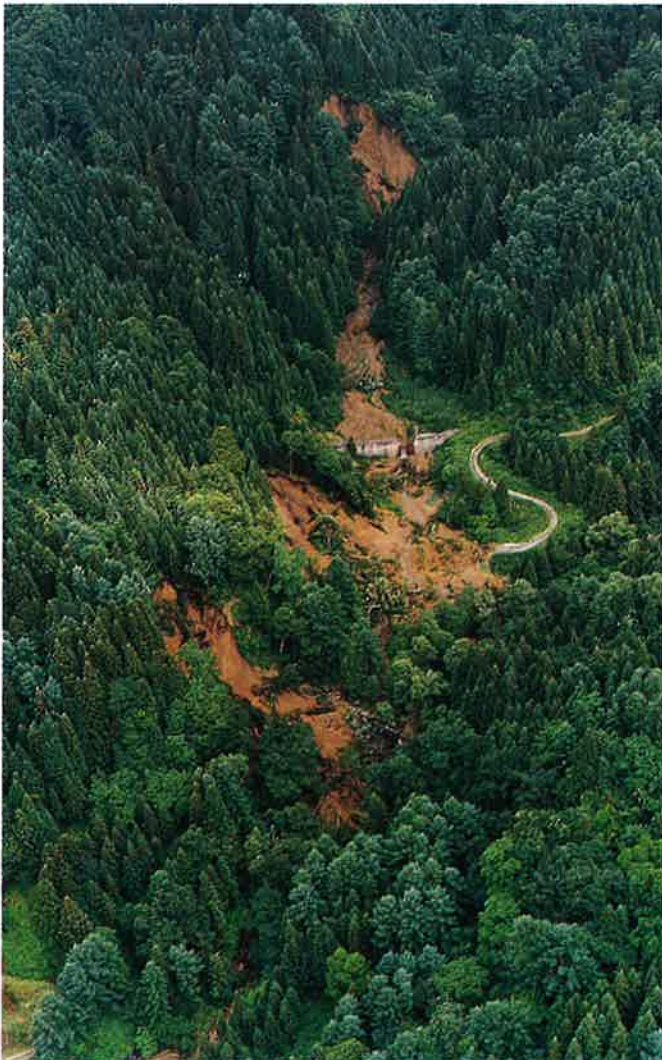
今回の豪雨により既設砂防ダムの上下流部で山腹崩壊が発生し、土石流が水田に氾濫しました。溪流は堆積土砂により埋塞されており、このまま放置すれば下流の大左右集落及び県道村道に再び土石流となって流下する恐れがあるため、砂防ダム工により土砂の流下防止を図るとともに、再度の崩壊を押しえるため山腹工を災関緊急事業により実施しました。

山腹崩壊状況

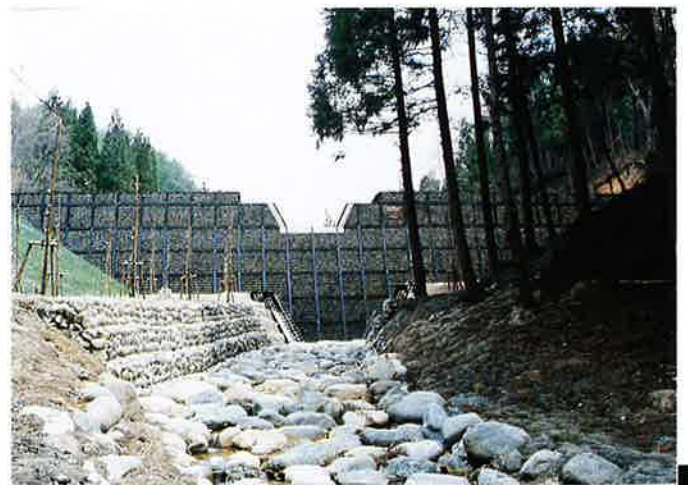
山腹工完成状況

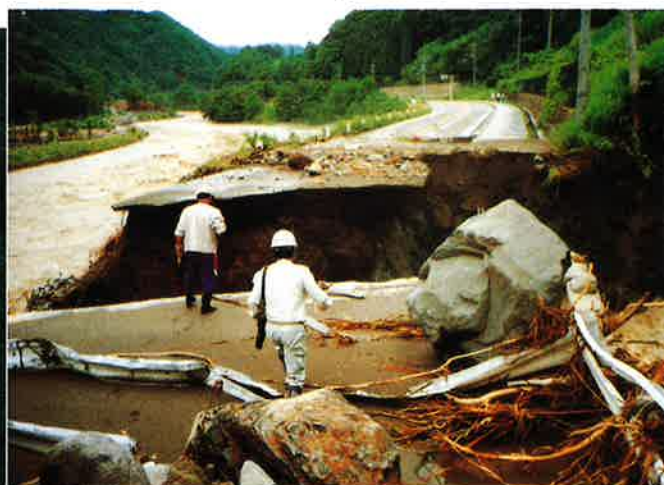
下流域で発生した山腹崩壊により土石流が国道148号を直撃、道路が流失し交通は遮断されました。溪流には崩壊土砂が堆積しており、このまま放置すれば再び土石流の危険があるため災関緊急事業により砂防ダム工を実施し、土砂流出防止を図りました。

寸断した国道

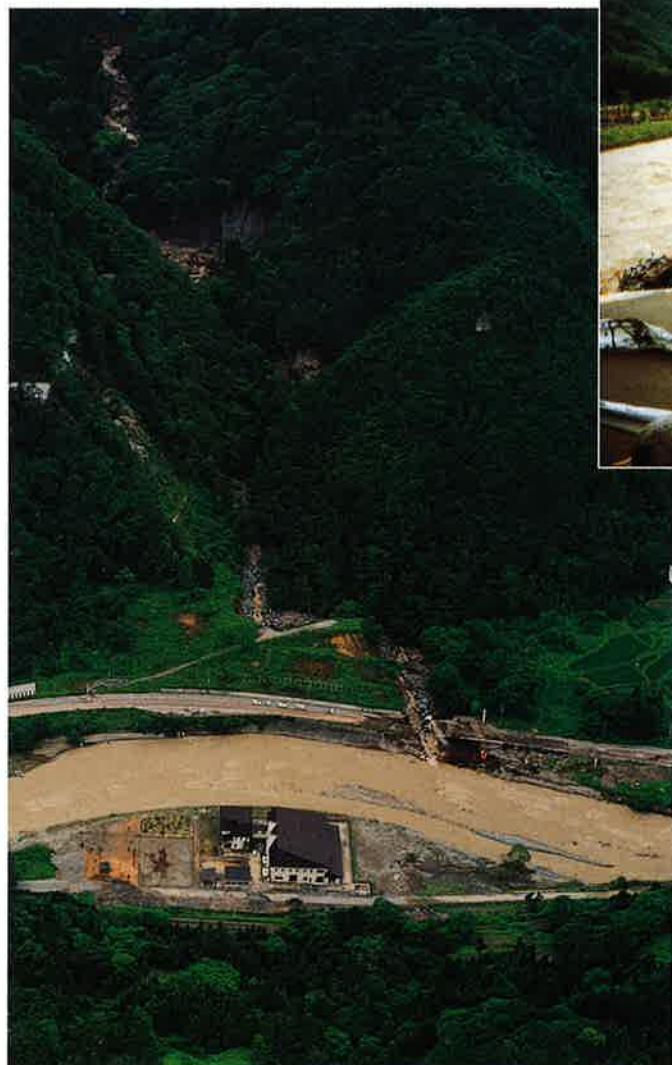
(手前 寸断した国道148号)

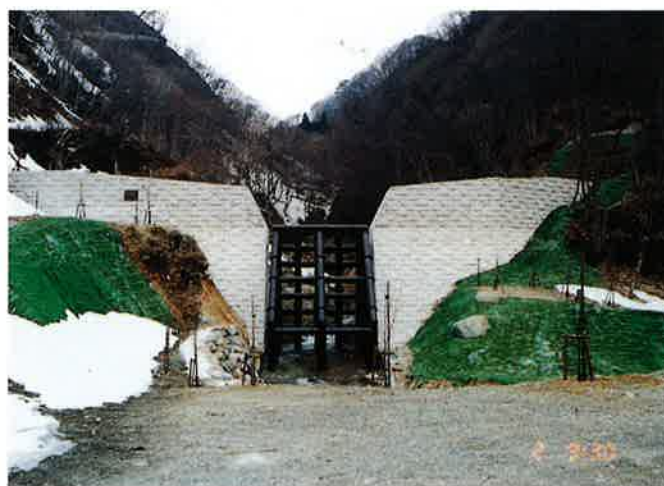
完成した鋼製格子砂防ダム

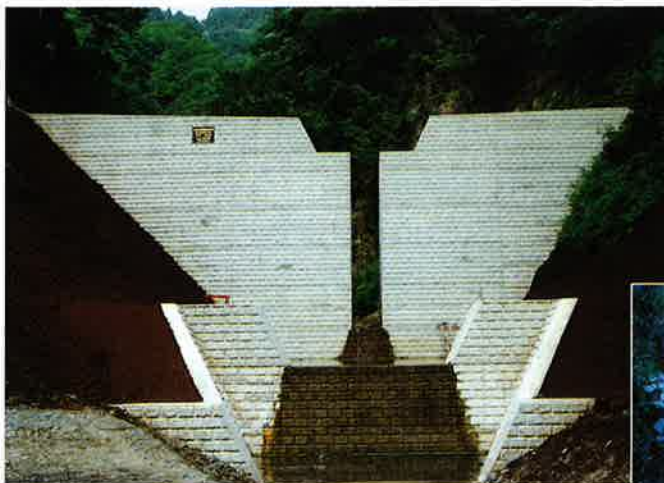
完成した砂防ダム

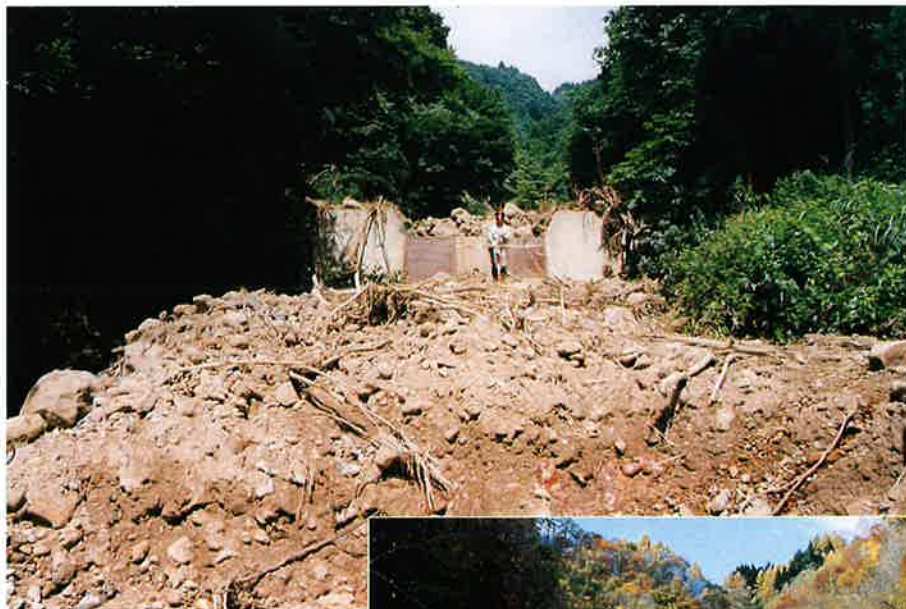
今回の豪雨により上流部で山腹崩壊が発生し、この土砂が土石流となって流下し既設床固工を埋塞、乗り越え、横断する村道2箇所を暗渠を閉塞、道路に押し出し通行止めとなりました。

床固工を乗り越えた土石流

上流から下流域にかけての全域で溪流に堆積土砂があり、このまま放置すれば降雨時に再び土石流発生の恐れがあるため、災害関連緊急事業により砂防ダム工を実施し、土砂の流出を図りました。

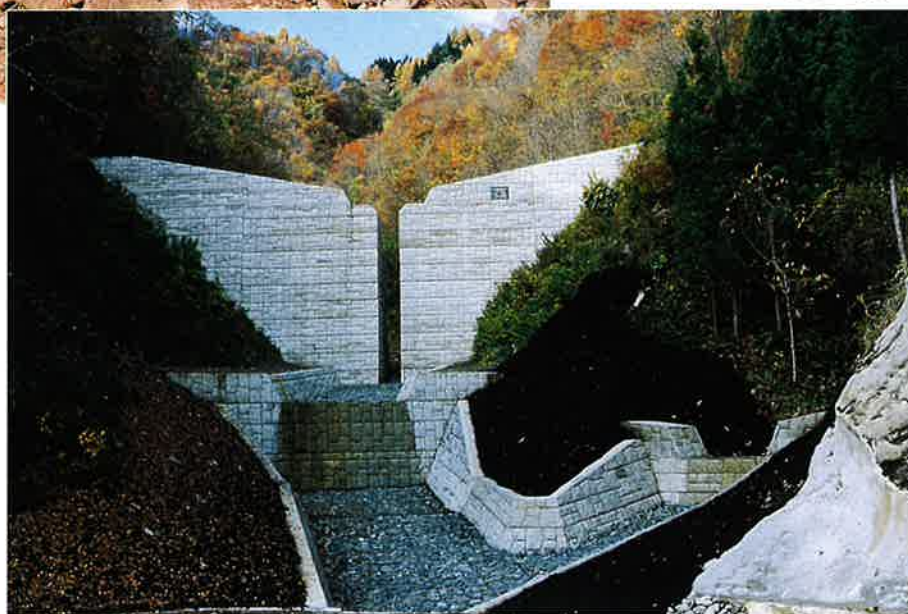
完成した砂防ダム（概設床固工を利用した副堤）

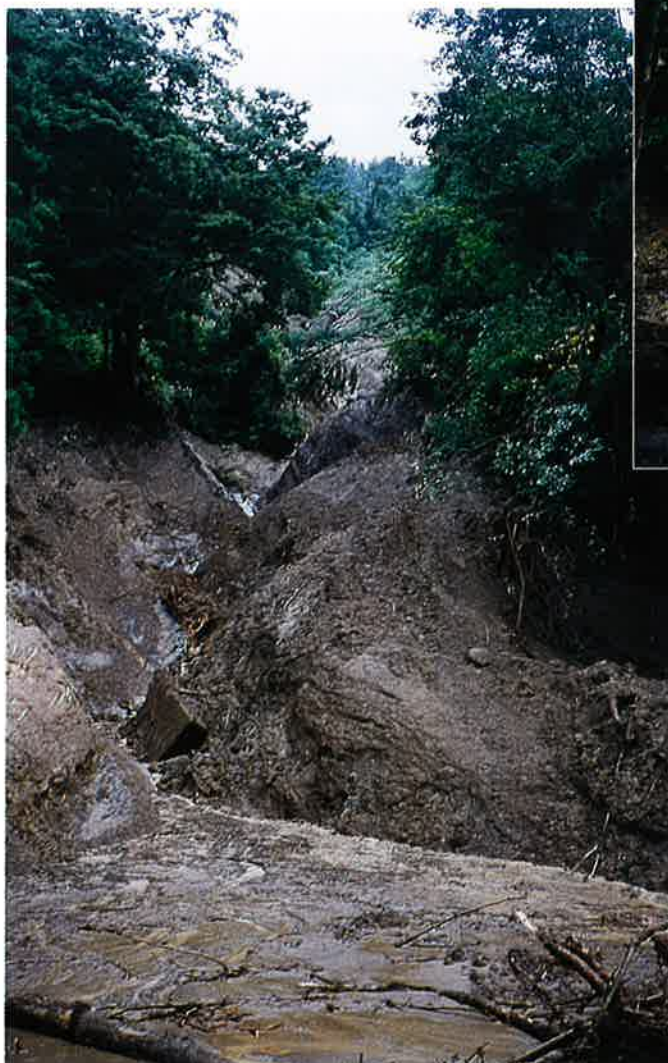
今回の豪雨により上中流部において地すべり性の山腹崩壊が発生し、地すべり土塊が土石流となり、下流既設砂防ダムを乗り越え、田畑へ流出しました。

上部土石流跡

既設砂防ダムは満砂であり、上流の溪流も地すべり土塊で埋め尽くされており、このまま放置すれば次期出水により土石流となり流下し、一級河川土尻川及び(主)長野大町線等に被害が及ぶため災害関連緊急事業により砂防ダム工及び床固工を実施しました。

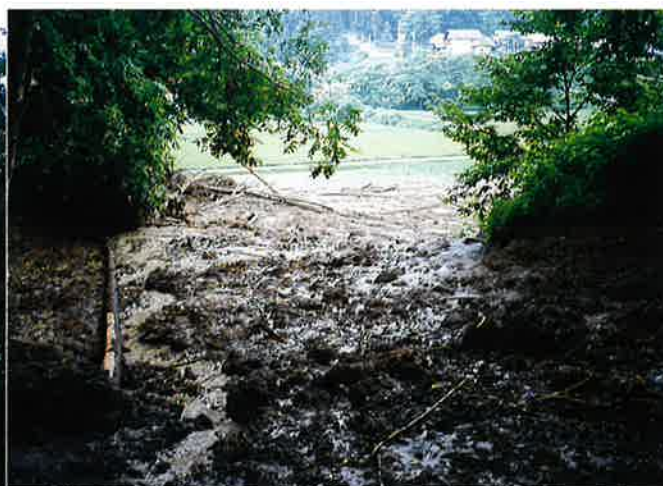
土石流状況

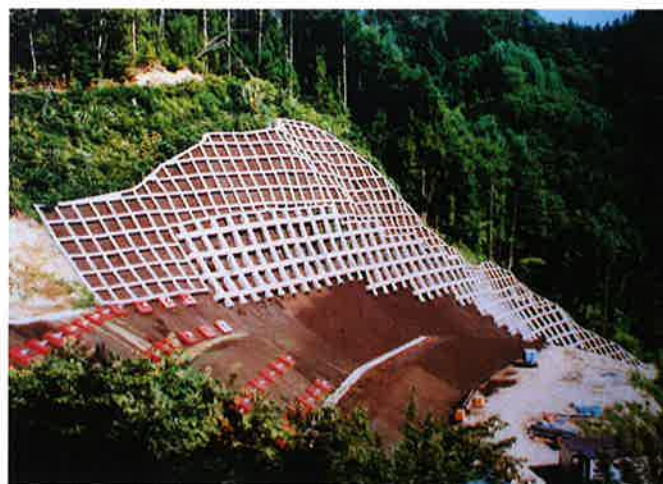
滑落崖に施工された法枠工

このような状況から、隣接地区への被害拡大防止と地すべりの再活動の防止を図るため、アンカー工、法枠工、などを施工し、斜面の安全度を向上させています。

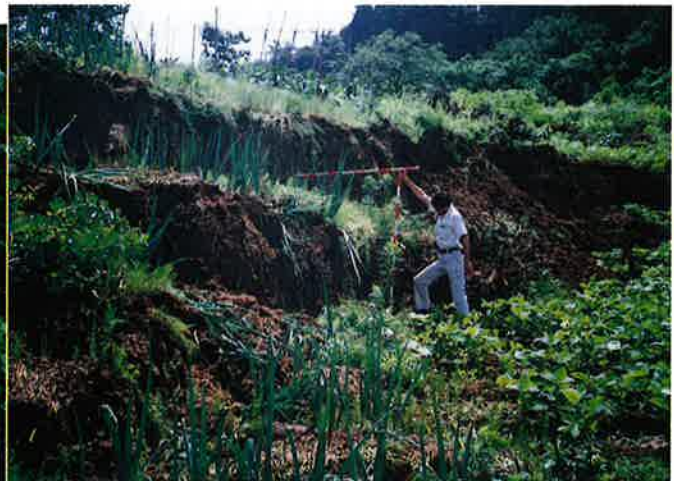
平成7年7月11日～12日にかけての豪雨により、成山地区の斜面で地すべりが発生しました。地すべりの頭部付近では一般県道信州新中条線が寸断され、末端部では押し出しによる崩壊で護岸が破壊され土砂が一部土尻川に押し出しました。地すべりはいったん活動を停止しましたが、再活動による土尻川の埋塞の恐れがあったため観測機器を設置し監視体制をとりました。また、応急的に土尻川の対岸を河道掘削しました。

平坦地であった畑も段差が生じた

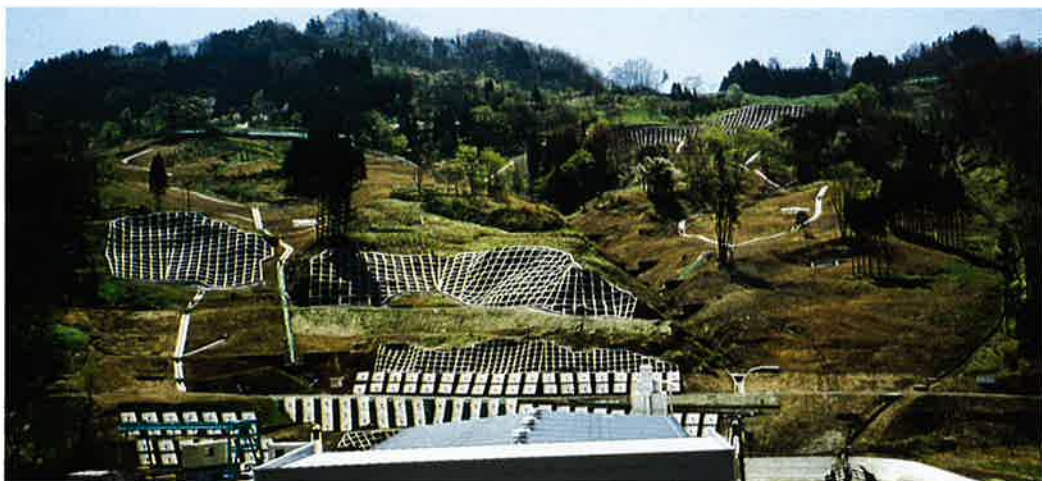
完成後の全景写真

このような状況から、地すべりの再活動の防止を図るため、アンカー工、杭工、地下水排除工などを施工し、斜面の安全度を向上させています。

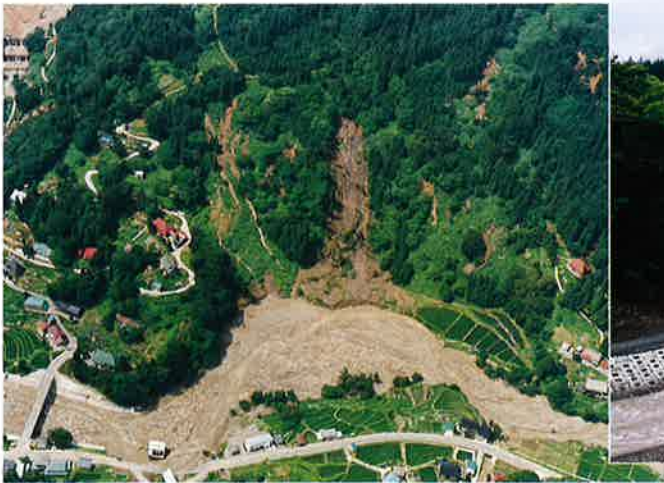
平成7年7月11日～12日にかけての豪雨により、八方岩地区の部落上流側の斜面で地すべりが発生しました。地すべりの移動土塊は中谷川へ押し出し河川に埋塞するなどの被害が出ました。このまま放置すると二次的な地すべりが予想され、中谷川への再度の埋塞や下流側の人家へ被害が及ぶ危険な状態となりました。

中谷川に達する地すべり土塊

このような状況から、地すべりの再活動の防止を図るため、地下水排除工、押え盛土工などを施工し、斜面の安全度を向上させています。

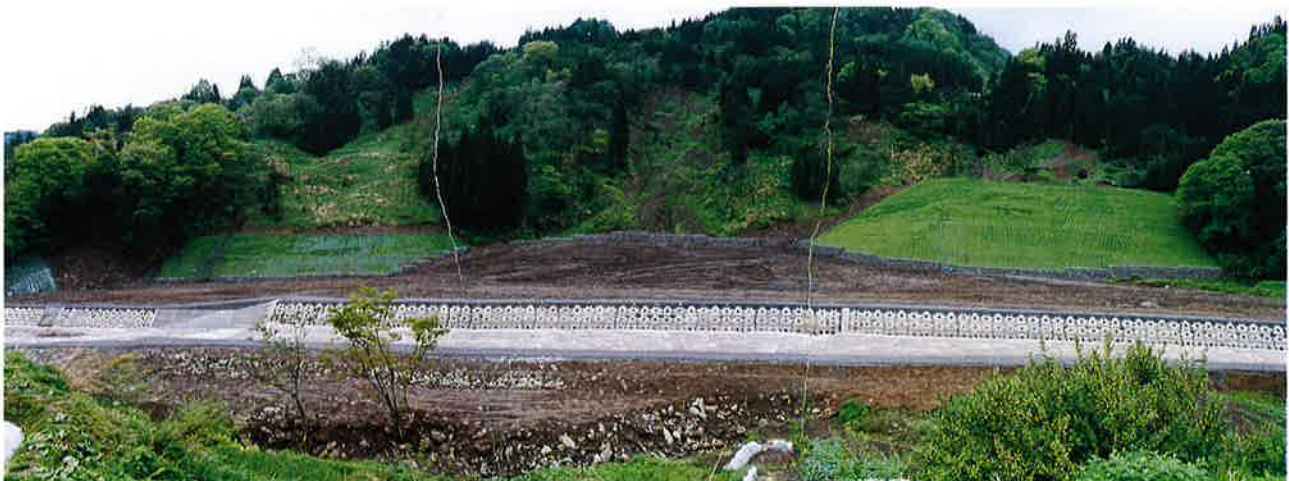
完成後の全景写真

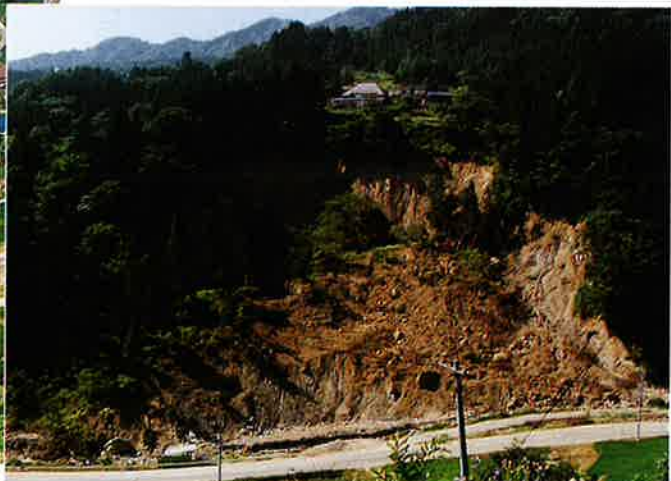
平成7年7月11日～12日にかけての豪雨により、神久地区の人家下の斜面で地すべりが発生しました。地すべり土塊は中谷川に流出・埋塞し、対岸の護岸が隣接する県道とともに決壊しました。また、地すべりの冠頭部は人家から数十メートルにまでにせまりました。

多量の地すべり土塊が中谷川に流出した

このような状況から、上部人家への被害拡大防止と地すべりの再活動の防止を図るため、アンカー工、杭工、地下水排除工、排土工などを施工し、斜面の安全度を向上させています。

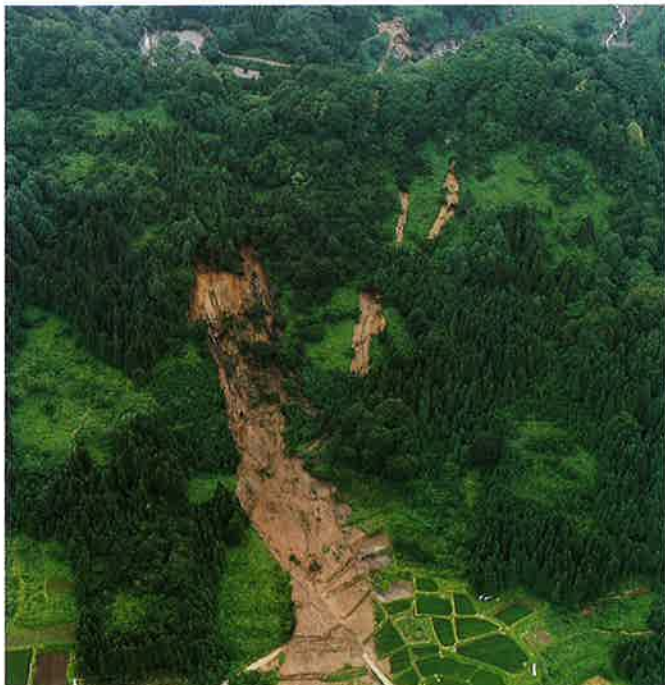
来馬地区は小谷村西部の、姫川と浦川の合流点下流左岸に位置する面積54.4haの地すべり防止区域です。平成7年7月11日～12日にかけての豪雨により、来馬地区の上部の斜面で地すべりが発生しました。地すべりの移動土塊は泥流化し部落上部へ押し出し、そのまま放置すると部落まで被害が及ぶことが予想されました。

泥流化し下流に押寄せる地すべり土塊

このような状況から、地すべりの再活動の防止を図るため、地下水排除工、法面工などを施工し、斜面の安全度を向上させています。

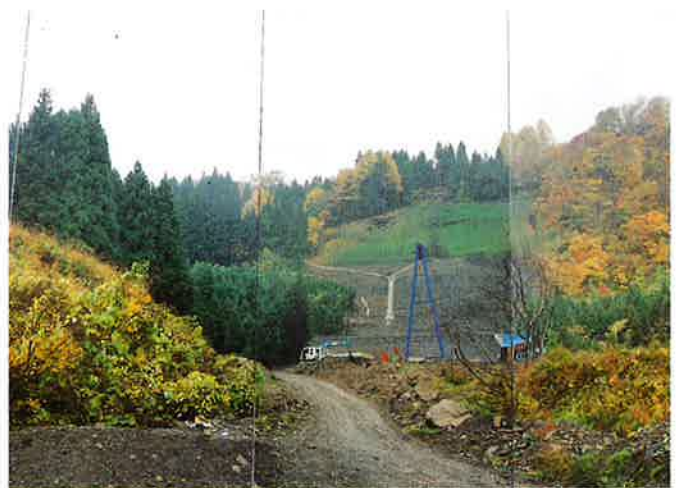
完成した頭部付近の状況

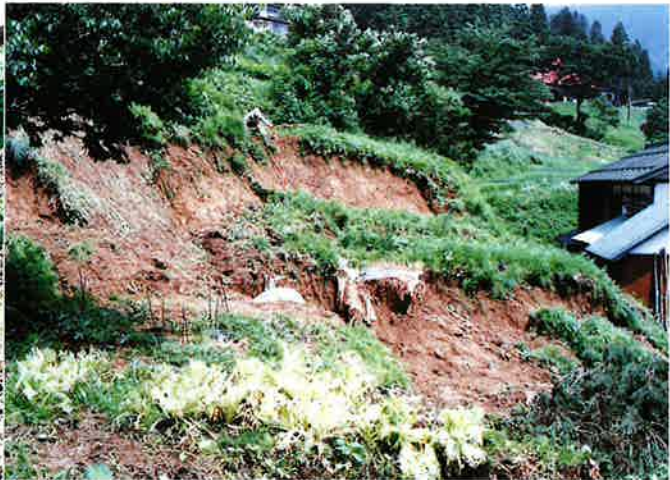
平成7年7月11日～12日にかけての豪雨により、曾田地区の人家裏の斜面で地すべりが発生しました。地すべりの移動土塊は人家へ押し出し一部が損壊するなどの被害が出ました。

地すべり土塊が押し出し人家を直撃する

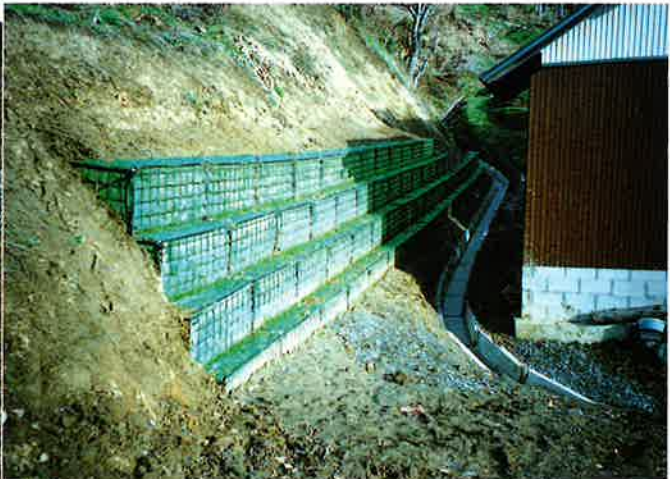
対策工が完成し人家が守られた

このような状況から、地すべりの再活動の防止を図るため、地下水排除工、杭工などを施工し、斜面の安全度を向上させています。

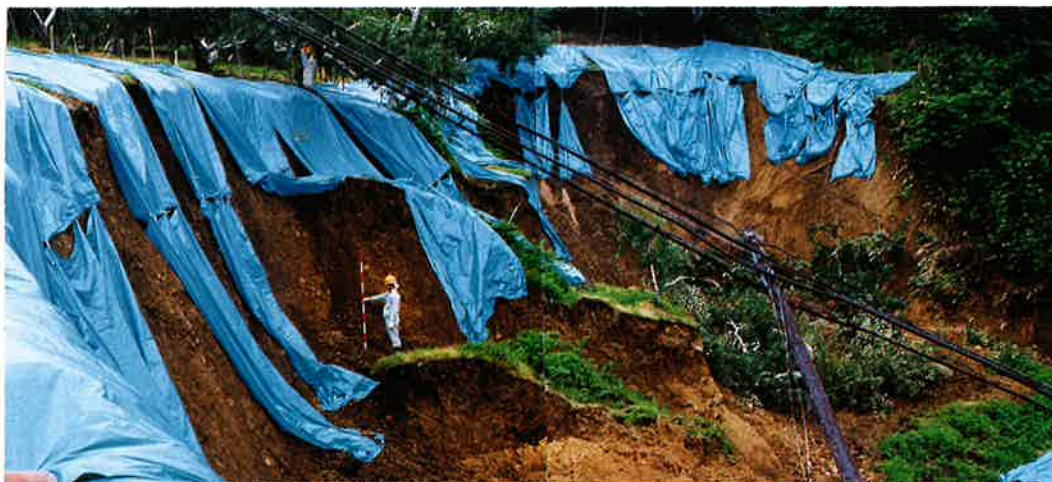
平成7年7月11日～12日にかけての豪雨により、芋井小・中学校下の斜面で地すべりが発生しました。地すべりの移動土塊は県道へ押し出し一時通行止めにするなどの被害が出ました。そのまま放置すると二次的な地すべりが予想され、上部の小・中学校や下部の人家へ被害が及ぶ危険な状態となりました。

地すべり直後の生々しい滑落崖と応急対策のシート

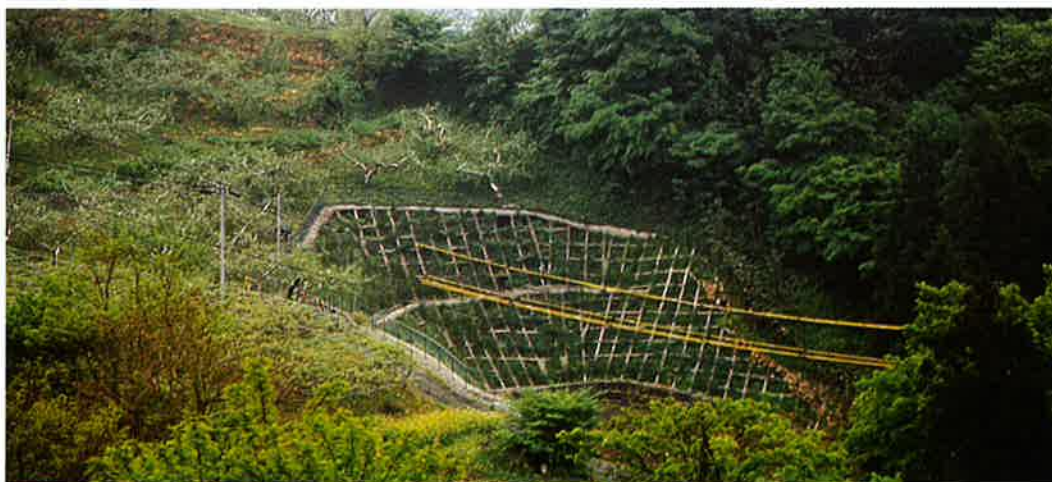
滑落部に施工された法枠工

このような状況から、地すべりの再活動の防止を図るため、地下水排除工、杭工などを施工し、斜面の安全度を向上させています。

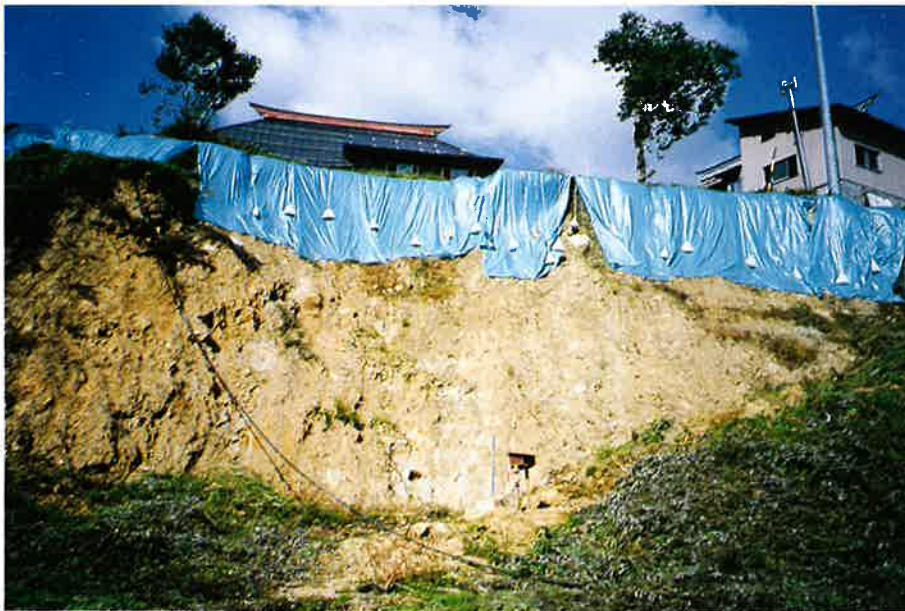
平成7年7月11日～12日にかけての豪雨により、大川地区の人家下の斜面で地すべりが発生しました。地すべりの冠頭部は人家から数メートルにまで及び、このまま放置すると二次的な地すべりが予想され、人家へも被害が及ぶ危険な状態となりました。

人家のすぐ下で地すべりが発生した

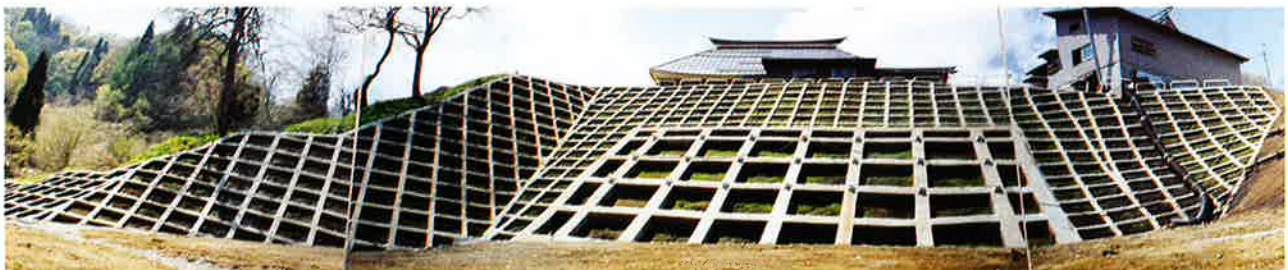
滑落崖に施工された法枠工

このような状況から、上部人家への被害拡大防止と地すべりの再活動の防止を図るため、アンカー工、土留工、法枠工などを施工し、斜面の安全度を向上させています。
