平成7年7月11日～12日の梅雨前線豪雨災害

# 復旧の軌跡

—— 災害関連緊急砂防等事業 ——

長野県土木部

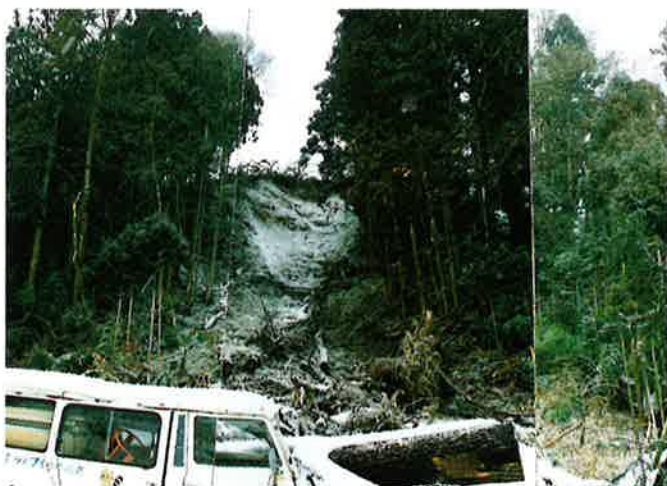
急傾斜地崩壊危険区域池平地区は、第3紀のせい弱な地質により構成された斜面を持つ、がけ崩れの危険がある地区です。このため、昭和45年、危険区域に指定し崩壊対策工事を実施していましたが、平成7年7月11日～12日の梅雨前線豪雨により、2箇所で斜面崩壊が発生し、そのうちの1箇所では土砂の一部が家屋内にまで侵入する被害がありました。

がけ崩れと潰された車

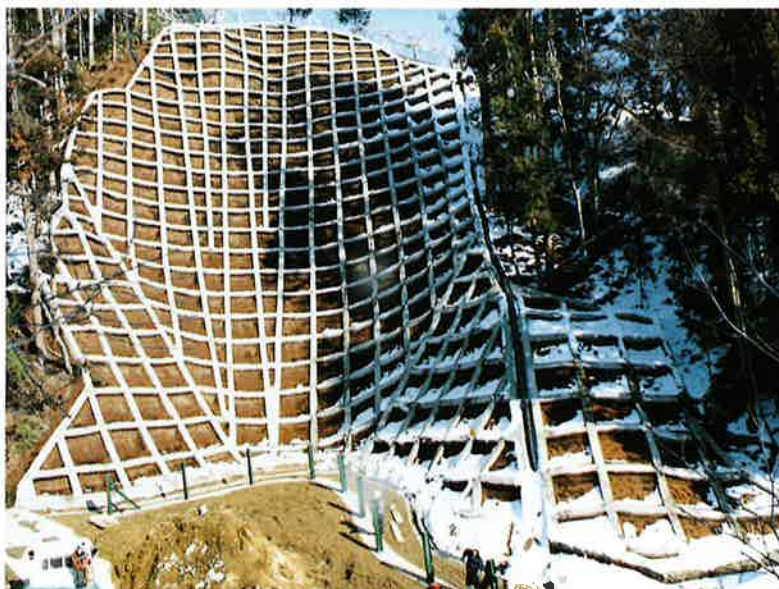
完成した、ロックボルト併用法砕工

この崩壊はその後の降雨で拡大のおそれがあるため再度災害から、人家を守るために、災害関連緊急急傾斜地崩壊対策事業によって、ロックボルトを併用した現場打吹付法砕工を施工しました。

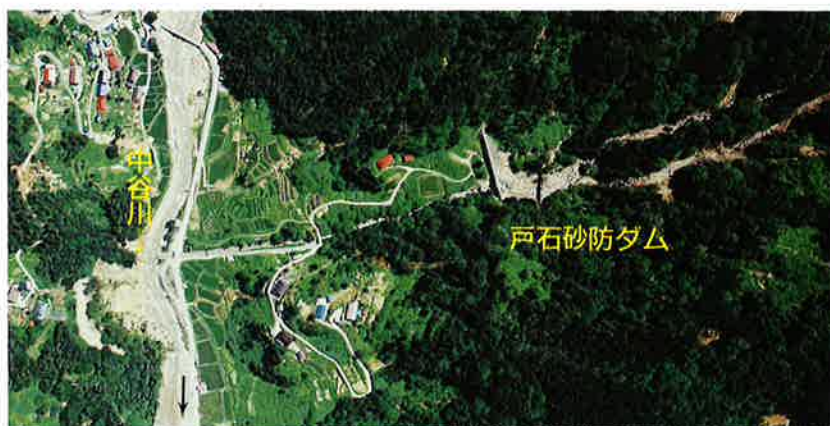
砂防ダムが下流域を保全（小谷村戸石沢・戸石砂防ダム）

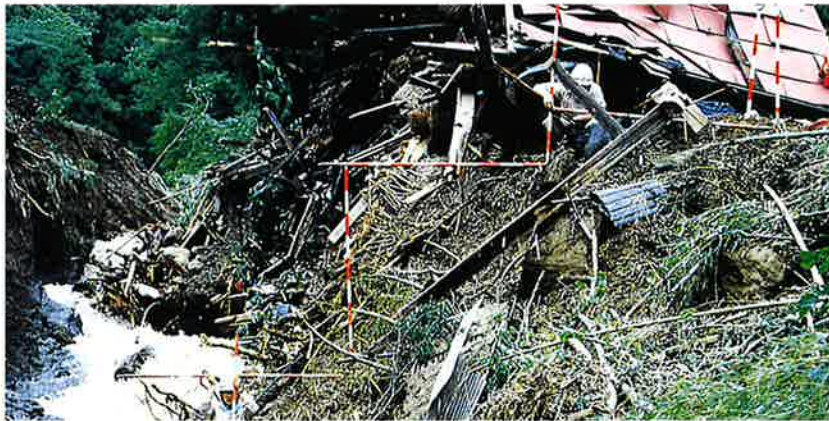
地すべりで倒壊した家屋と小川沢
