平成7年7月11日~12日  
長野県北部梅雨前線豪雨  
災害復旧事業概要

平成8年10月  
長野県大町建設事務所

# 事業概要

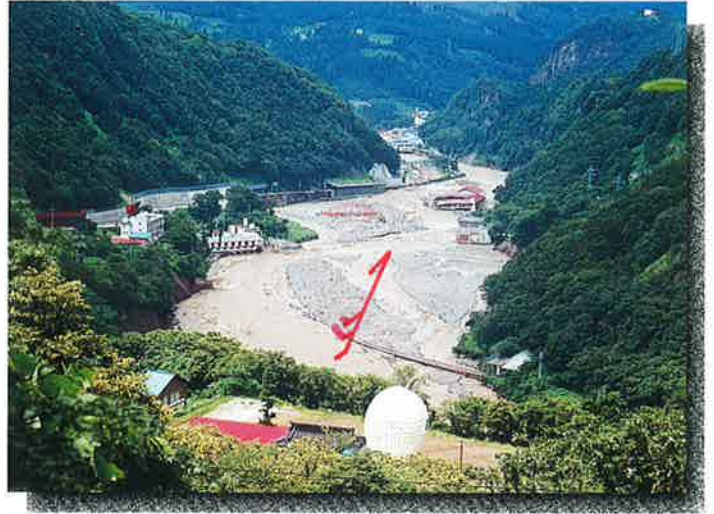
平成7年7月11から12日の梅雨前線豪雨により、一級河川姫川が氾濫し、特に長野県と新潟県との県境付近が、大きな被害を受けた。  
 今回の災害は、姫川本・支川の河岸の崩壊等により、流出した土砂が河道に堆積し、河積が減少したことから、越水が生じたことによるものである。  
 復旧に当たっては、再度被災防止のための護岸工を計画し、現況河岸が堆積土であることから、沈下等に対応するため、フレキシブルな平型ブロック張工を採用した。  
 また河床の安定を図ることから、帯工及び護床工を配置し、上流からの土砂災害を防止するため、床止工を計画した。

② 被災状況 (H7.7)

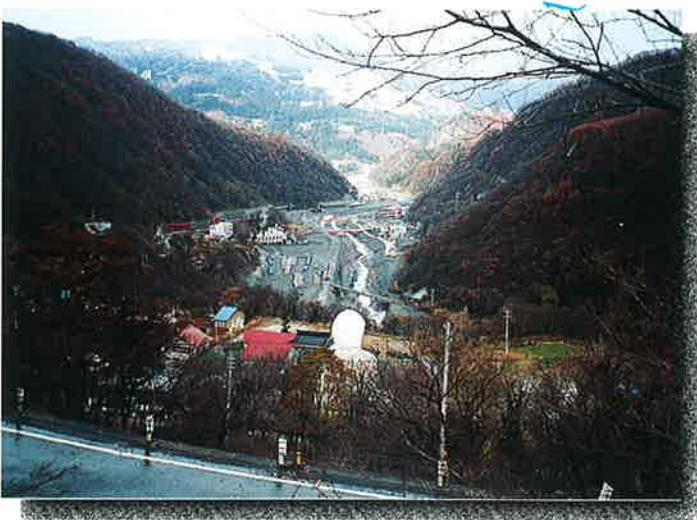
③ 復旧状況 (H7.11)

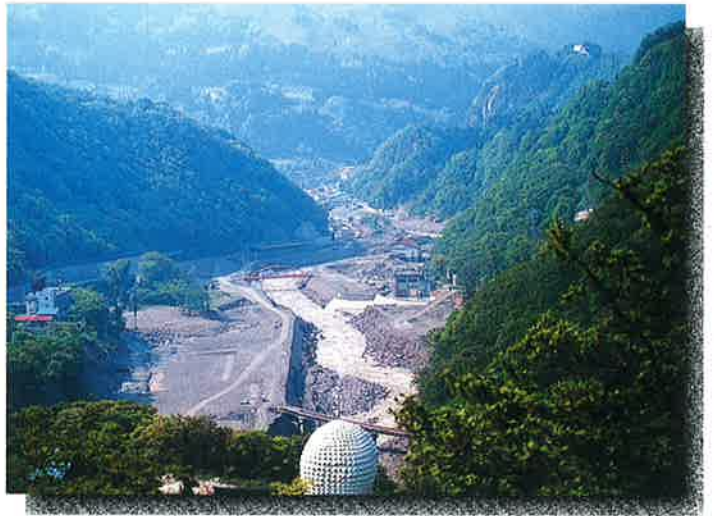
④ 復旧状況 (H8.5)

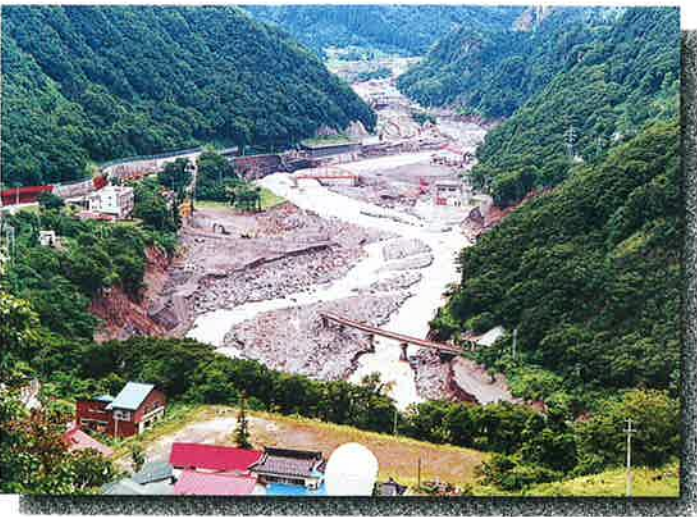
⑤ 被災状況 (H8.6)

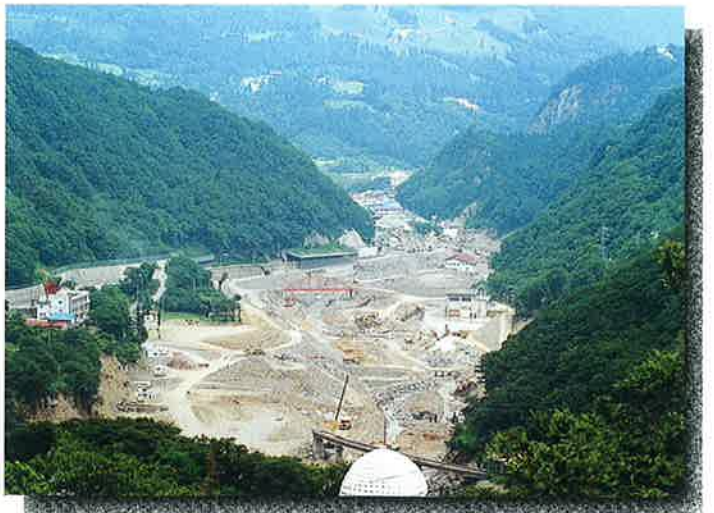
⑥ 復旧状況 (H8.9)

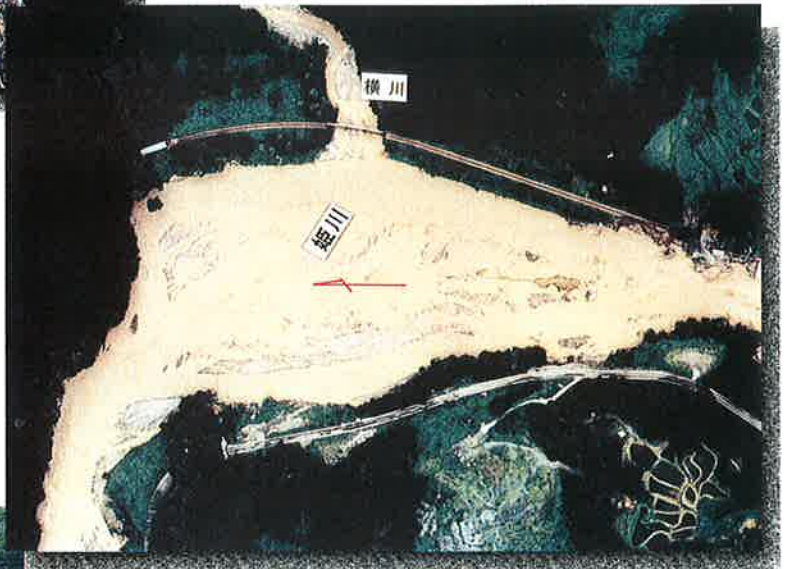
概要： 姫川では、平成7年7月11日から12日の降雨によって、上中流域における山腹斜面の崩壊や地滑りが発生し、姫川本川に大量の土砂が流出し河道に堆積した。また、河岸決壊により、姫川沿いの人家や姫川温泉、JR等に大きな被害を及ぼした。

②被災状況〔横川合流付近〕(H7.7)

復旧にあたり、大量の堆積土砂の除去により、河道を確保し、また川幅が狭く河岸浸食の恐れがある箇所には、護岸工・根固工を設置した。また流出土砂の調節を行うため、スリットダムを計画した。

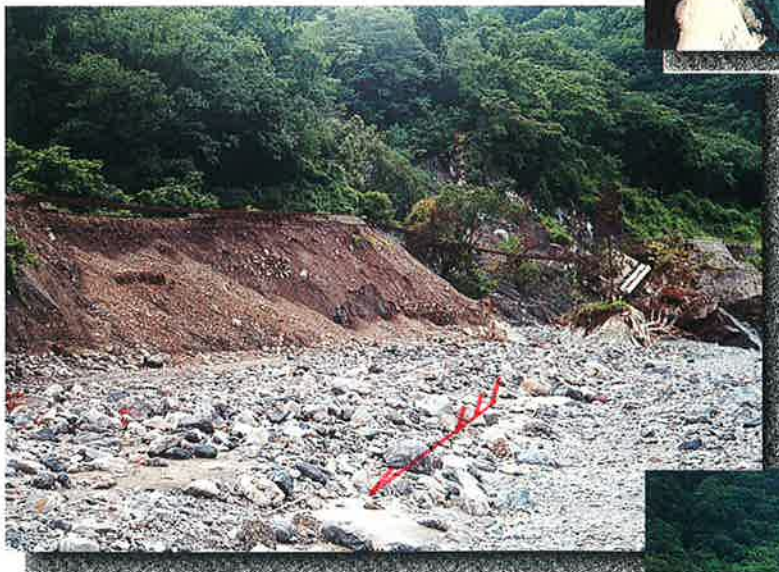
③被災状況 (H7.9)

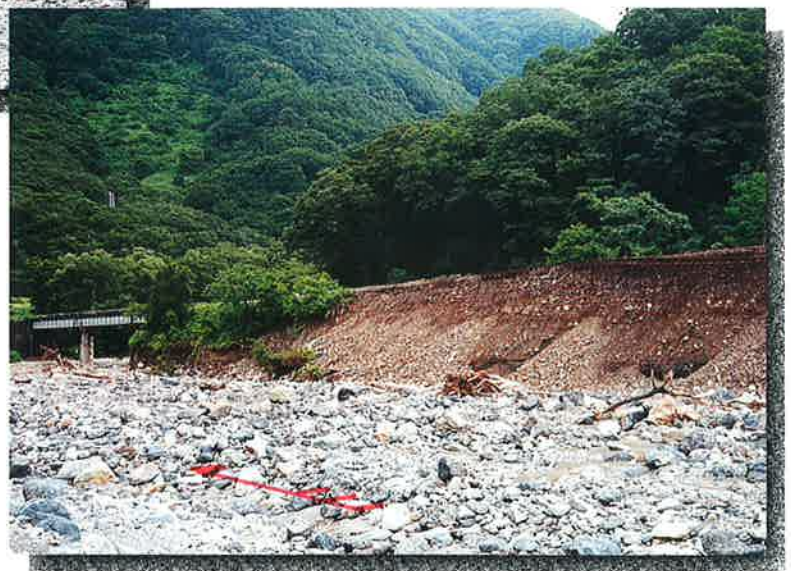
④被災状況 (H7.9)

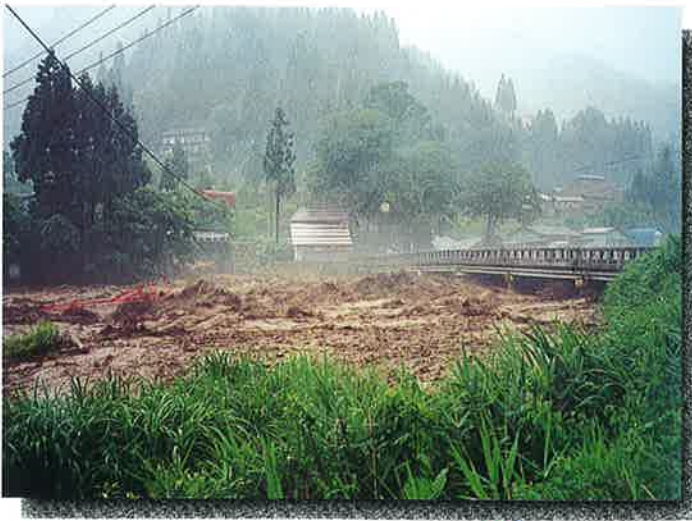
① 出水状況 (H7.7)

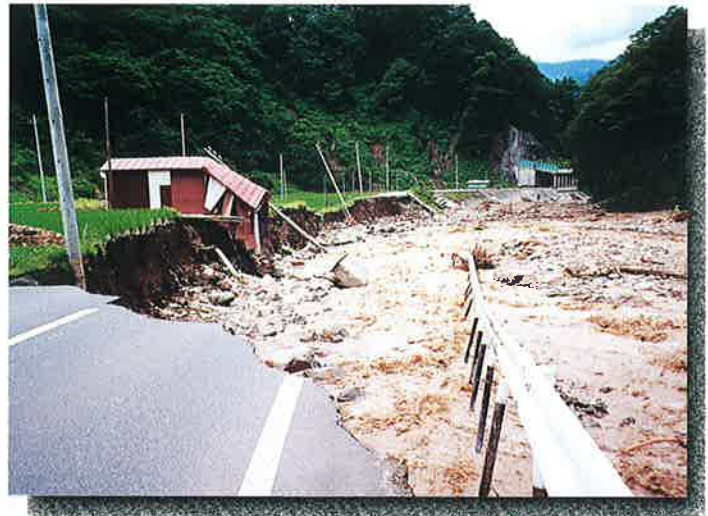
本河川は平成7年7月11日から12日の梅雨前線豪雨により、護岸の流出、河岸の決壊及び河岸浸食等による異常埋塞の被害が発生した。

② 被災状況 (H7.7)

このような激甚な災害を契機に、河積の拡大と縦断勾配・流路の是正を図り、沿線住民の民生の安定を図るため、災害復旧助成事業により施工するものである。

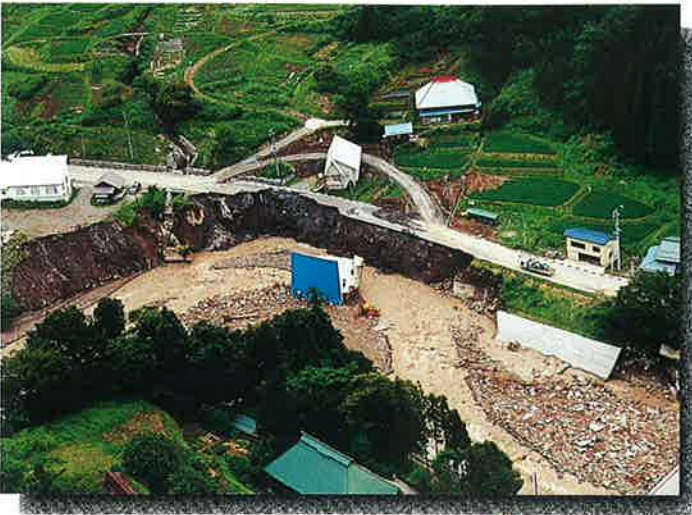
③ 被災状況 (H7.7)

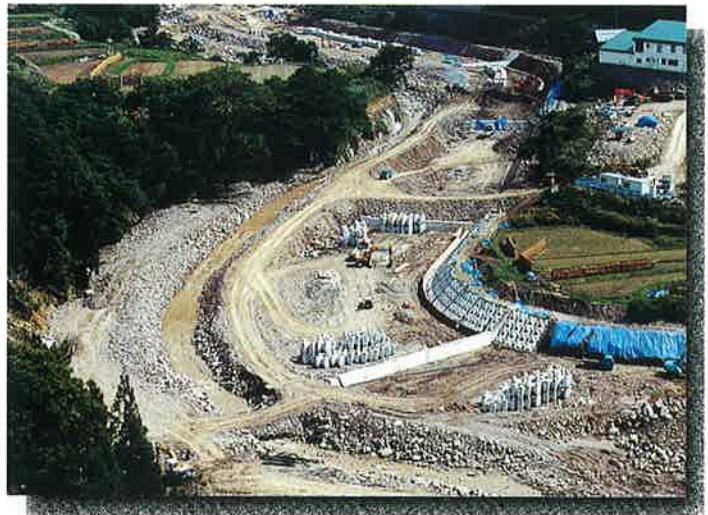
④ 復旧状況 (H8.9)

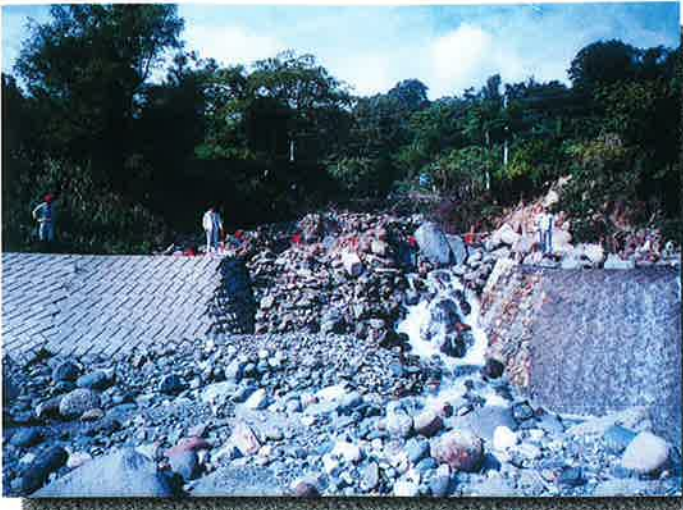
家屋11戸(宅地43ha)、田畑3.8ha、林1ha、道路(国道、林道、JR含む)約0.7kmが溢水し、河川は両岸に連続的に護岸の流出、河岸の決壊、河川縦断浸食による土石流の被害が発生した。

① 被災状況 (H7.7)

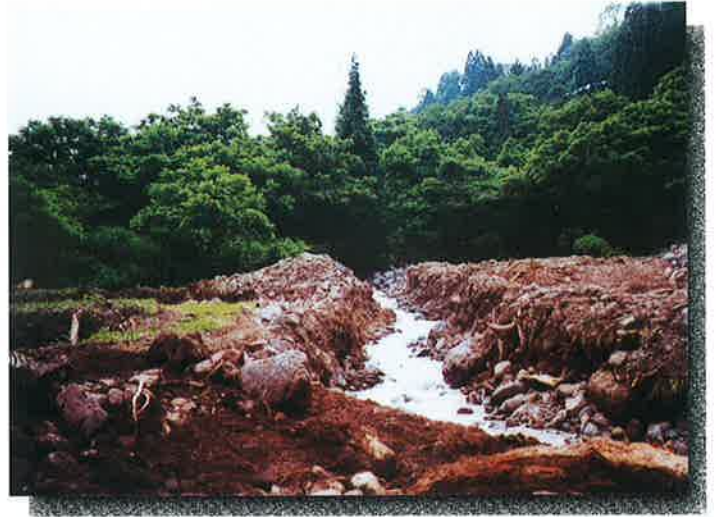
② 被災状況 (H7.7)

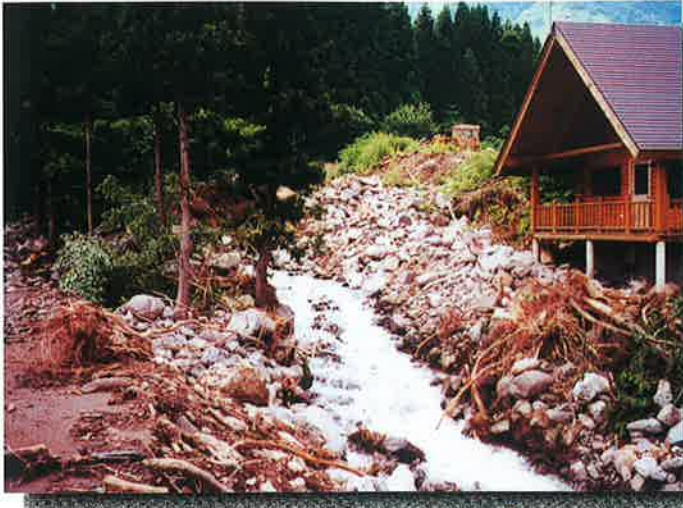
③ 被災状況 (H7.7)

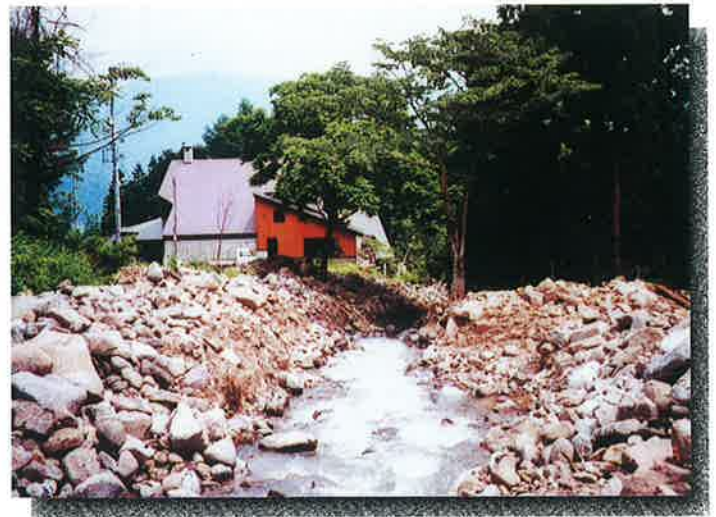
④ 被災状況 (H7.7)

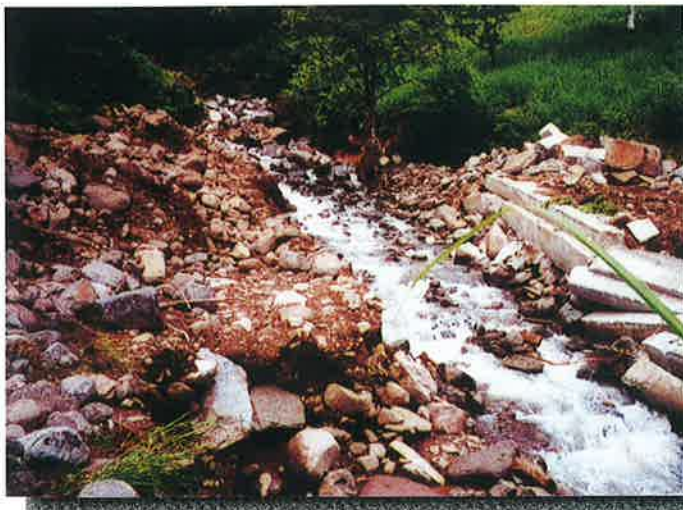
⑤ 被災状況 (H7.7)

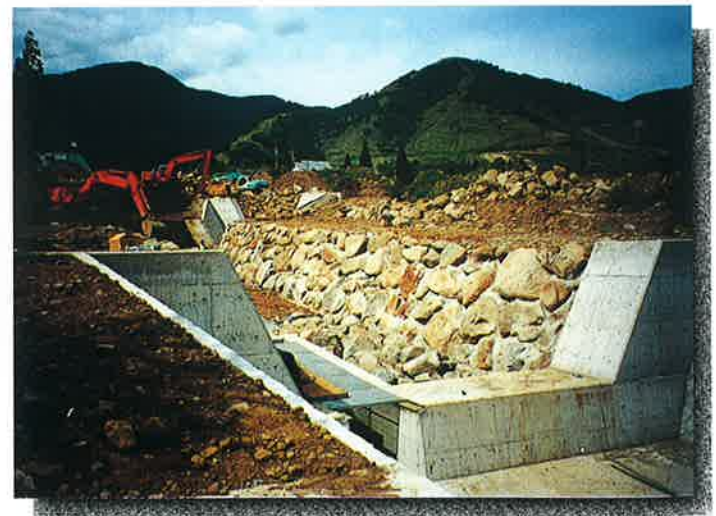
⑥ 復旧状況 (H8.9)

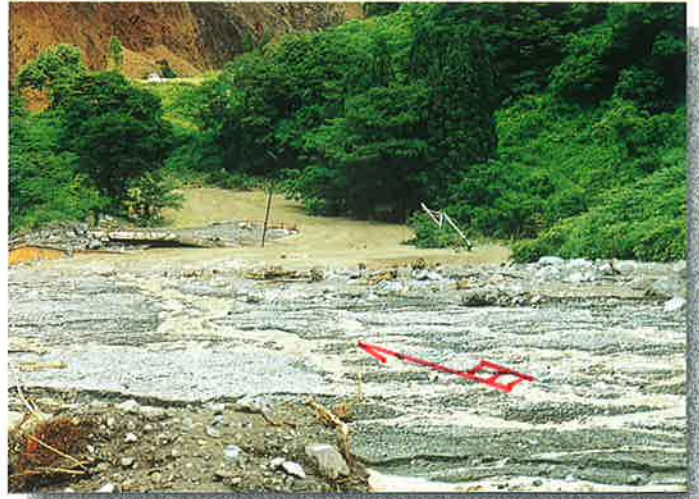
新国界橋は、長野県と新潟県を結ぶ国道148号の両県の境界に位置し、平成7年7月11日から12日の異常降雨により発生した蒲原沢の土石流により流出した。

②被災状況 (H7.7)

復旧に当たっては、トンネル出口に位置し、架橋位置の変更はできないことから、少しでも土石流による被災を防ぐため、既設橋台を補強し、従来の鋼方杖ラーメン橋を単純鋼ローゼ桁橋に変更して採択された。

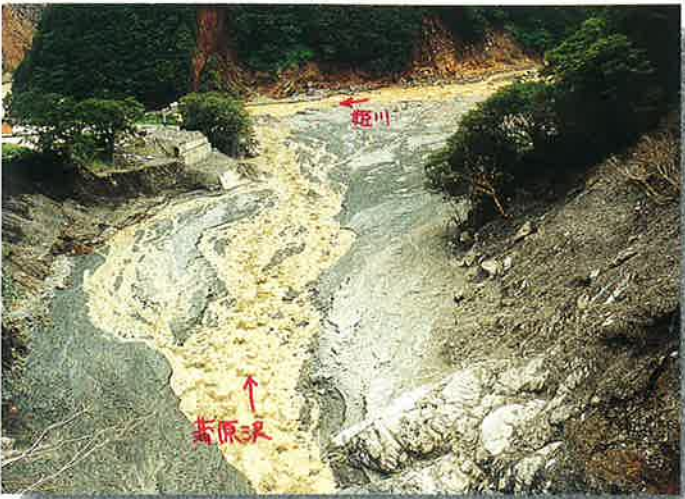
③被災状況 (H7.7)

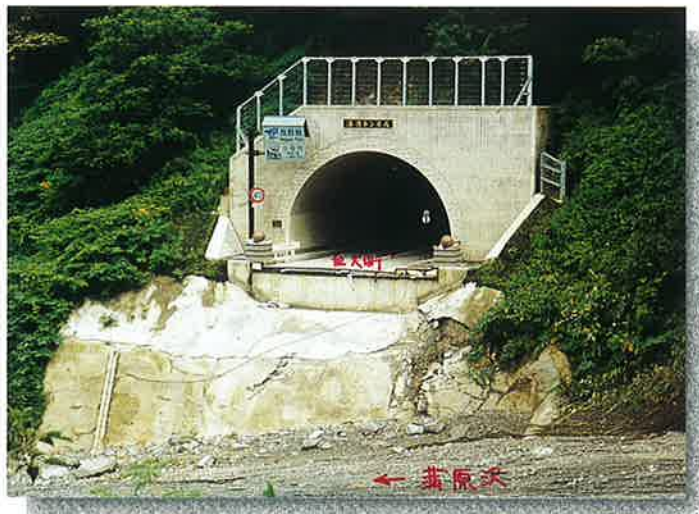
④被災状況 (H7.7)

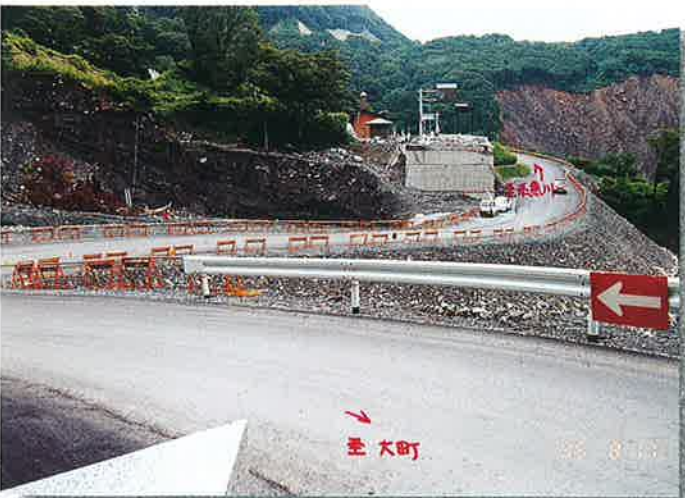
⑤仮復旧状況 (H7.8)

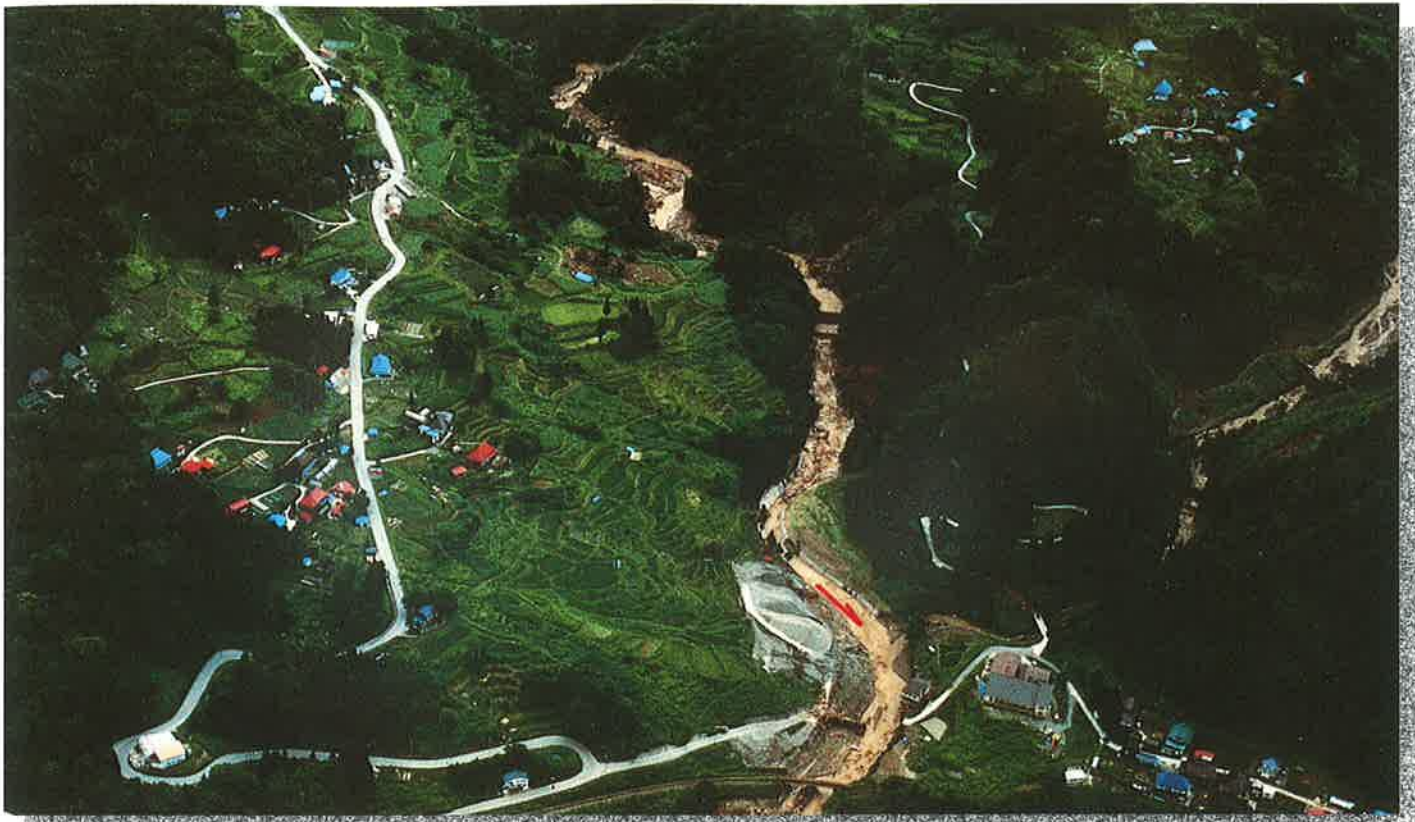
① 土谷川 全景

平成7年7月11から12日の梅雨前線豪雨により護岸が決壊し民家および生活路線である村道、橋梁が甚大な被害を被った。

被災状況 (H7.7)

復旧に当たっては、現状での原形復旧では再度災害を免れないことから一定計画を策案し、河川災害関連として申請を行い、流路屈曲の是正、河積の拡大、落差工および帯工を新設し、河床低下の防止を図ることとした。

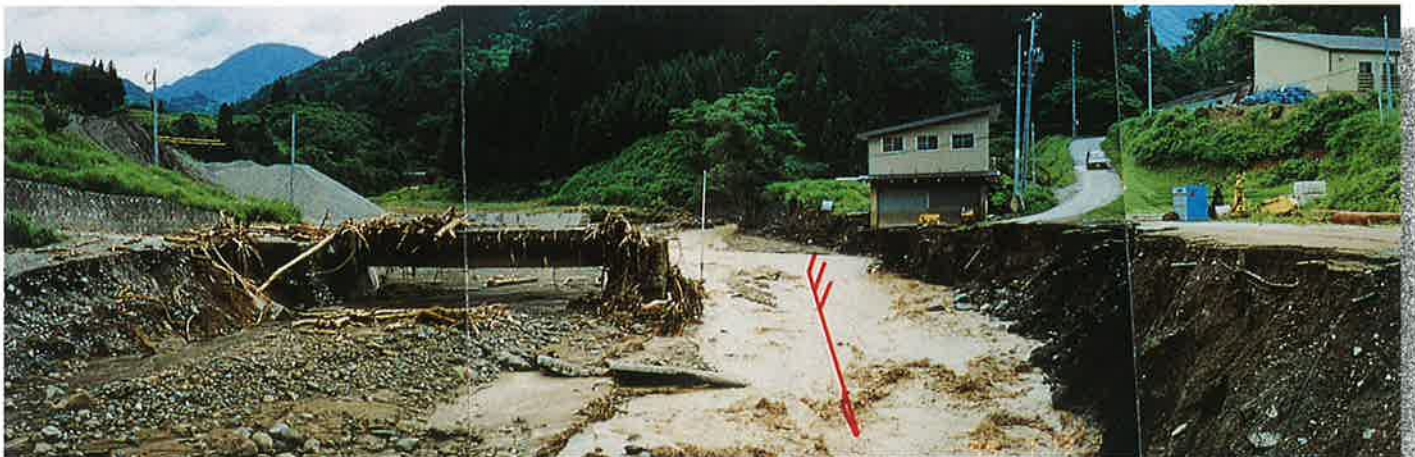
② 川が橋の裏を流れ村道が寸断された

被災状況 (H7.7)

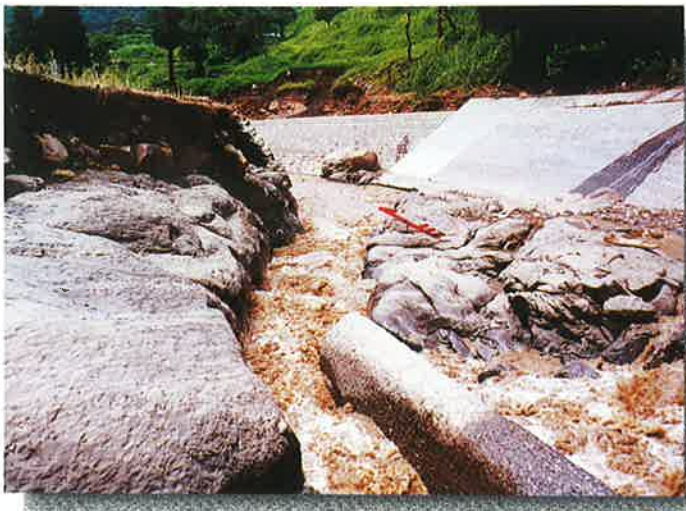
③ 護岸が決壊し田畑が流出した(H7.7)

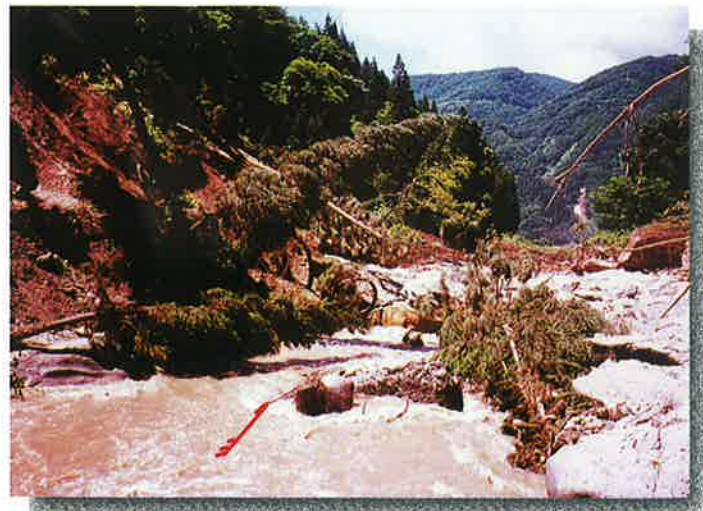
④ 上流部の側方浸食が著しく下流に大量の土砂が流れた(H7.7)
