# 第3章 資料

# 災害箇所の概要

# “シンポジウム” 「平成18年7月豪雨と上伊那の土砂災害」 — 未来への提言 —

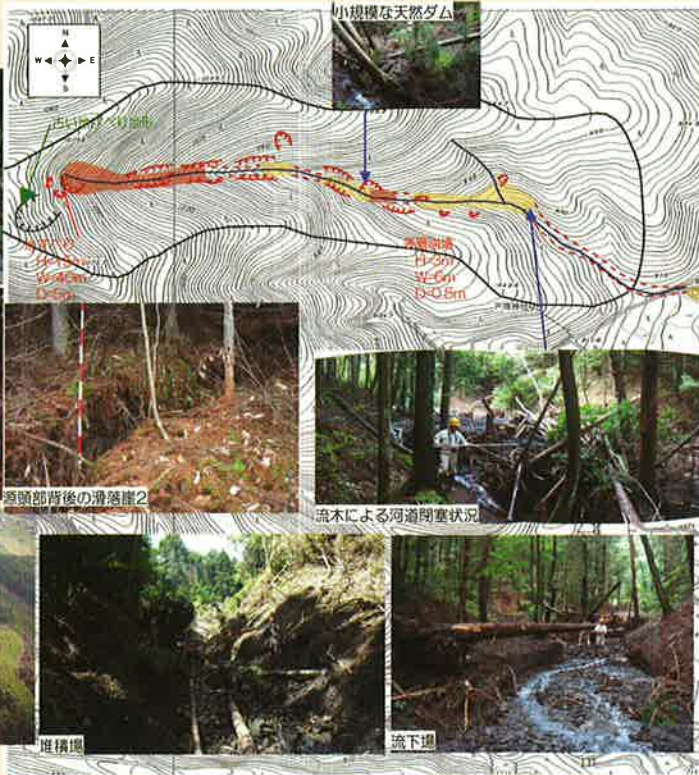
# 【砂防】たきの沢

流出土砂量	約3,000m <sup>3</sup>
不安定土砂量	2,770m <sup>3</sup>
被災状況	土石流 町道上に土砂流出 非住家1戸床上浸水
被災経緯	7/19 6:00頃 土石流発生 床上浸水1戸 下流40人ほどが自主避難

土石流の発生原因となった表層崩壊の発生は、源頭部のO次谷が崩壊したものであり、さらに谷頭方向へ谷頭侵食がのびつつある状況である。したがって、素因としては基盤である粘板岩と表土層との境界に集水しやすい環境であったことが挙げられる。崩壊地下部には基盤である粘板岩が露出しており、湧水も認められる。そのため、誘因としては、今回のかつてない大雨により表土と基盤との境界付近で間隙水圧が上昇し、斜面の安定性が損なわれ、崩壊が生じたものと推定される。

現地の状況から、土石流の発生は源頭部O次谷の崩壊を起因とし、崩壊土砂が流動化して渓岸侵食を伴いながら、流下したものと推定される。しかし、その土石流のほとんどは渓流内で河床勾配が緩くなるどころ(遷緩点)で流木の閉塞により停止しており、今なお小規模なダム状に土砂が堆積している。被害を与えた土砂流出の発生源は流木が閉塞する前に流出した土砂や下流域の渓床堆積物の二次侵食によるものである。そのため、渓流内で河道閉塞が起こらなければ、下流域の被害はさらに拡大していたと推察され、今後の出水による土砂流出が懸念される。氾濫した土石流堆積物から判断すると、泥石流~細砂礫型土石流となっている。

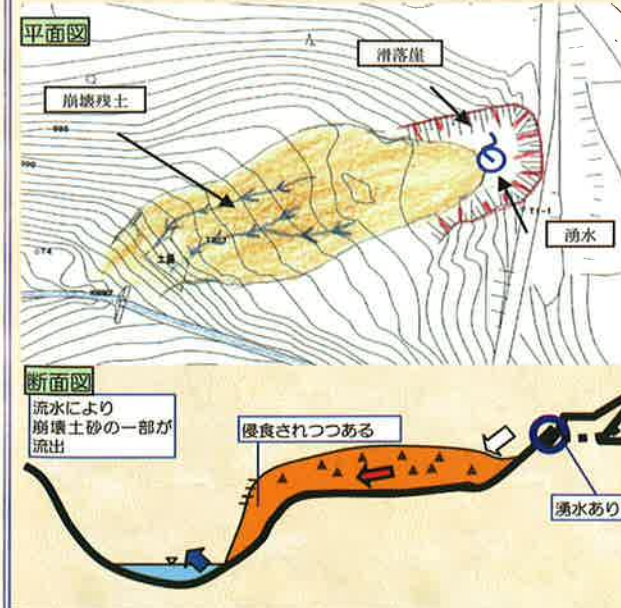
## 土石流のメカニズム

現地の状況から、土石流は中流域の地すべり性(円弧すべり)を起因とし、崩壊土砂の末端が押し出されて土石流化したものである。ただし、崩壊土砂のほとんどは残存しており、渓流に押し出している状況である。また、崩壊残土上には崩壊面からの湧水により、リルが形成されている。

崩壊土砂の一部は本川上流からの流水により流出し、谷出口の勾配が緩くなったところで堆積した。特に道路横断面所では環流路がボックスとなっているため、閉塞し、汜濫した。下流道路上に汜濫した堆積物から判断すると砂礫を主体としている。

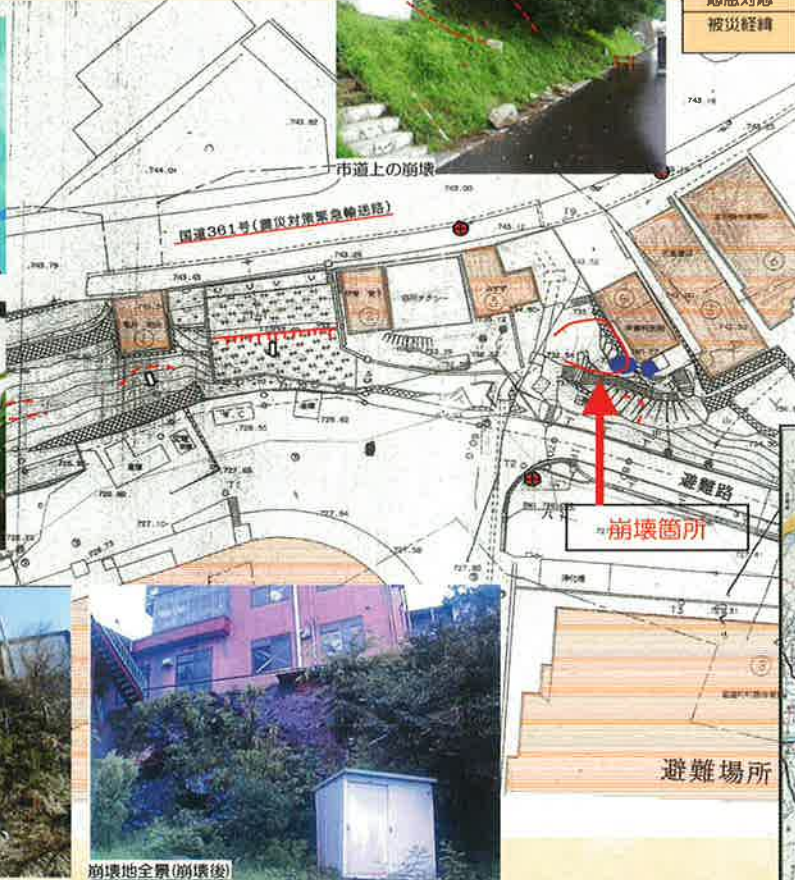
被災状況	がけ地崩壊 W=10m H=10m
緊急対応	伸縮計 7/25設置済
応急対応	モルタル吹付 7/25着手 7/26完了
被災経緯	7/19 10:00頃 土石流発生 床上浸水1戸(自主非難)

平成18年7月18日に梅雨前線による豪雨(連続雨量159mm)の影響で、上伊那郡高遠町諸町の斜面が崩壊した。なお、この崩壊地周辺には、隣接して急傾斜指定区域(諸町地区)が分布している(平成5年に崖崩れの災害履歴あり)。  
この崩壊による被災規模は、斜面高H≒10m、崖幅B≒10m程度(崩壊土量50m<sup>3</sup>)である。崩壊地直上には人家(原歯科医院)が近接し、土間コンクリートの一部も土砂とともに崩落している状況である。  
崩壊地下方には、高遠町総合運動場や高遠町民体育館があり、重要な保全対象物となっている。  
崩壊直後、ビニールシートによる応急対策が施され、地表伸縮計によるモニタリング(警報機付)が行われている。

斜面上部には、段丘砂礫層が分布しているが、崩壊直後の状況ではマトリックスの含水量が高く、泥滓化していたことから、本層が地下水の透水層となっていたと考えられる。地山の強度も低下していたと考えられるため、急傾斜地での長期的な自立は困難であったと思われる。

また、地山部の花崗岩類も表層では亀裂系が発達し、以前からブロック化しやすい状態にあったと推察される。さらに、斜面中において木根が伸展していたこともあり、余計に割れ目の拡大を助長させていたものと想定される。したがって、今回の豪雨により亀裂間への地下水の浸透が多くなるにつれ、表層の剥落が生じたものと考えられる。岩片自体においても硬軟の差が大きく、軟質部ではハンマーが容易に突き刺さる程度の硬さしか有していない箇所もあった。

対象斜面周辺では、空石積みが多用されているが、多くの地点で石積み自体の崩壊が生じている。これらの石積みは背面の地山の状態が悪いために、バランスを徐々に崩し、最終的に降雨などを引き金として崩壊に至ったものと考えられる。

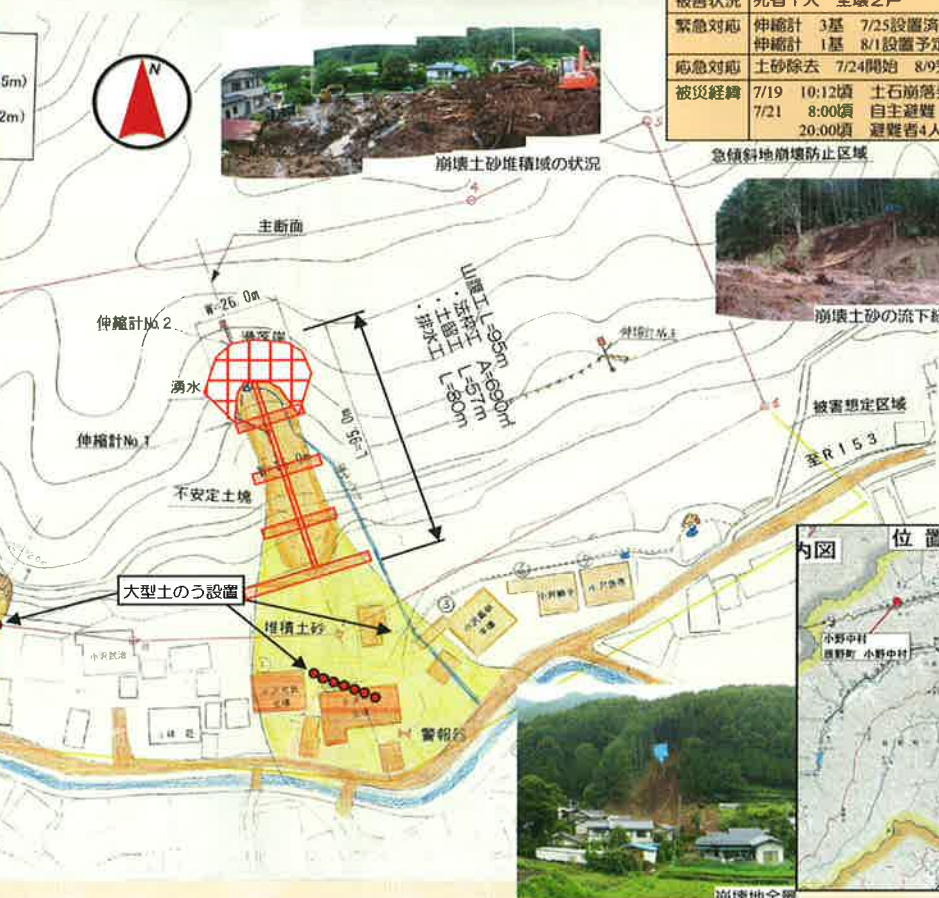
被害状況	死者1人 全壊2戸
緊急対応	伸縮計 3基 7/25設置済 伸縮計 1基 8/1設置予定
応急対応	土砂除去 7/24開始 8/9完了
被災経緯	7/19 10:12頃 土石崩落発生 7/21 8:00頃 自主避難 避難者4人 20:00頃 避難者4人 帰宅

調査地周辺の地質は、中生代ジュラ紀奈良層の砂岩、粘板岩が基盤岩として広く分布している。奈良層の大きな特徴は細粒の碎屑岩相がよく発達していることである。細粒の碎屑岩相中には砂岩泥岩互層・泥岩・砂岩が見られるが、調査地の砂岩は細粒の砂岩からなる。中生代の古い硬い地層からできている。基盤岩の上位には中生代層に由来する礫を多量に含み、その礫の周りを取り囲む砂質およびローム質の粘土や泥からなる扇状地堆積物、飯沼川の氾濫原堆積物が覆っている。

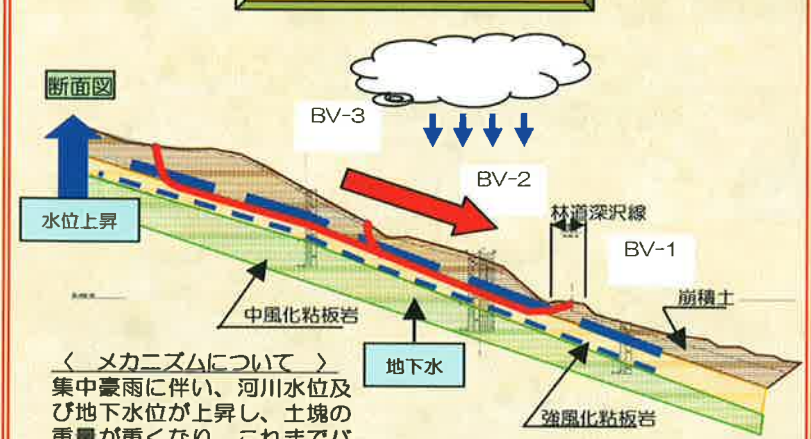
## 地すべりのメカニズム

〈メカニズムについて〉  
集中豪雨に伴い、河川水位及び地下水位が上昇し、土塊の重量が重くなり、これまでバランスを保ってきた土塊がバランスを失い、地すべりが発生した。

- 【素因】
- ① 沢地形であることから、地下水を集めやすい地形であり、恒常的に水位が高い。
  - ② 構成する土質が「礫混り粘性土」で、雨水や地下水の供給で流動しやすい。
  - ③ 長期にわたる河川の蛇行、下刻により斜面が緩んでいた。
- 【誘因】
- ◆ 近隣地域で月間雨量が平年の2倍を記録した大雨による間隙水圧の上昇。(中間部滑落崖の直上部や末端崩壊面に湧水が認められた。)

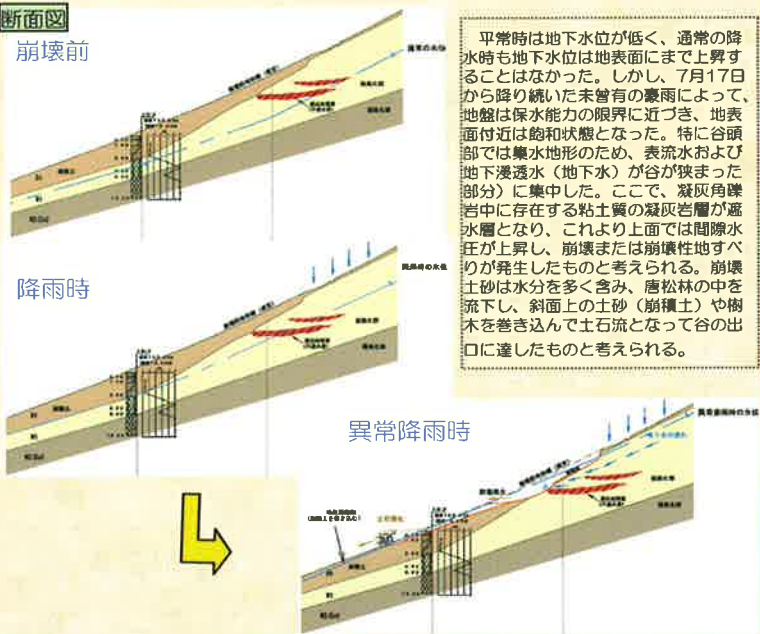
### 崩壊機構模式図

1. 硬質な基盤岩(粘板岩主体の変成岩)を覆って、保水性のある凝灰角礫岩がキャップロック状に分布している。
2. この凝灰角礫岩は隙混じり土砂状をなし、全体に多孔質で、表流水(降水)は地下浸透しやすく、また地下浸透した水は斜面下方へ流下しやす。→崩壊の誘因となる地下水の供給源が斜面上部に存在する。
3. 凝灰角礫岩中には、風化した粘土質の凝灰岩層を挟んでおり、これが斜面上方から流下した水の遮水層となりやすい。
4. 谷頭部(崩壊箇所)の平面形は凹状をなし、表流水、地下水が集中しやすい。
5. 崩壊前には斜面中央付近に緩斜面が存在し(聞き取り調査による)、崩壊土が堆積していた可能性がある(頭部に崩壊の痕跡もあり)。→崩壊土を巻き込んで土石流が拡大した。
6. 崩壊前の斜面には根の浅い唐松がまばらに生育していた。→植生による崩壊の抑制効果が薄かった。

- 辰野町や伊那市では、総雨量が月平均の2倍となる400mmを超え、この間、時間雨量も10~20mmを超えたことが崩壊の誘因となった。また、聞き取り調査によると、崩壊直前にかつてないほどの多量のきれいな表流水が人家に流れ込んでいたことが目撃されており、斜面の保水能力を上回っていたことが考えられる。

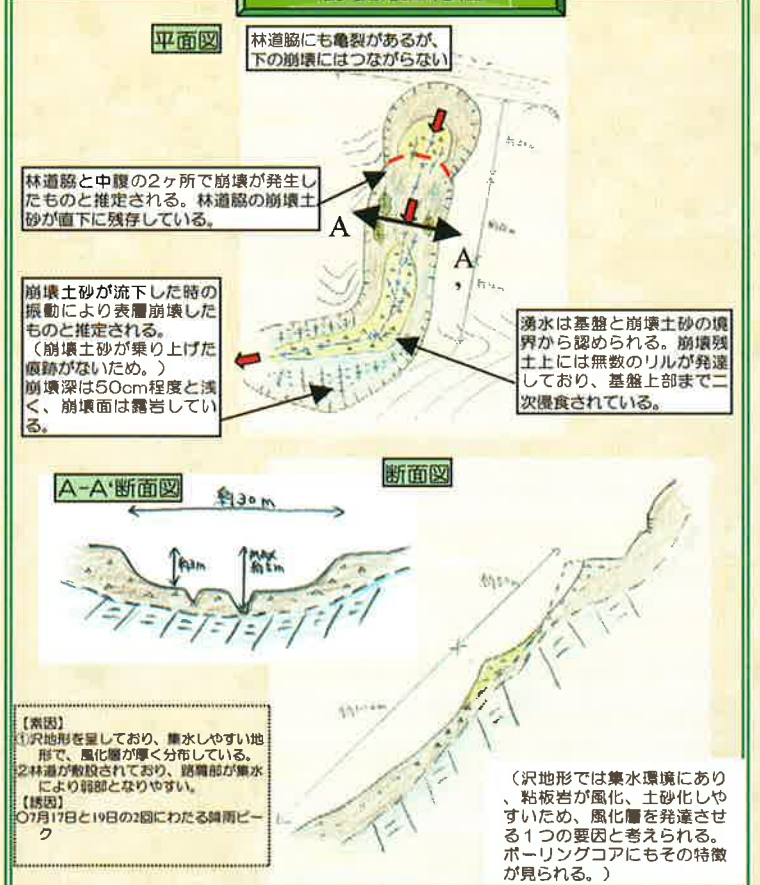
## 崩壊発生特性

崩壊発生地点は、O次谷の急勾配な沢地形を呈しており、集水しやすい環境であるため、風化層が厚く分布しているという特徴が認められる(原因①)。現地状況より崩壊深は約5mと推定される。また、湧水地点は風化層(表層土)と基盤との境界で認められ、崩壊残土が堆積しているところでは、基盤面まで流水によりガリ-が発達している。

崩壊は林道脇と中護の2ヶ所で発生したものと推定され、林道脇の崩壊土砂は直下に残存している状況である。

崩壊発生過程は源頭部の斜面で、7月17日からの先行降雨によって表土中の斜面が飽和状態となり、17日時点の降雨量ではまだ斜面が安定していたものが、19日の2度目のピーク雨量により斜面の安定性が損なわれたため、急勾配の沢地形上流域斜面で幅約25~40m、奥行き150m、厚さ3~5mの表層性の崩壊発生したことによるものと推定される(誘因)。

なお、崩壊源部には林道が敷設されており、露土部の路肩から崩れているのが確認されている。路肩部が弱く、さらに集水によってすべり面が形成されやすくなったことが崩壊原因のひとつに挙げられる(原因②)。
