(8) 施工実績

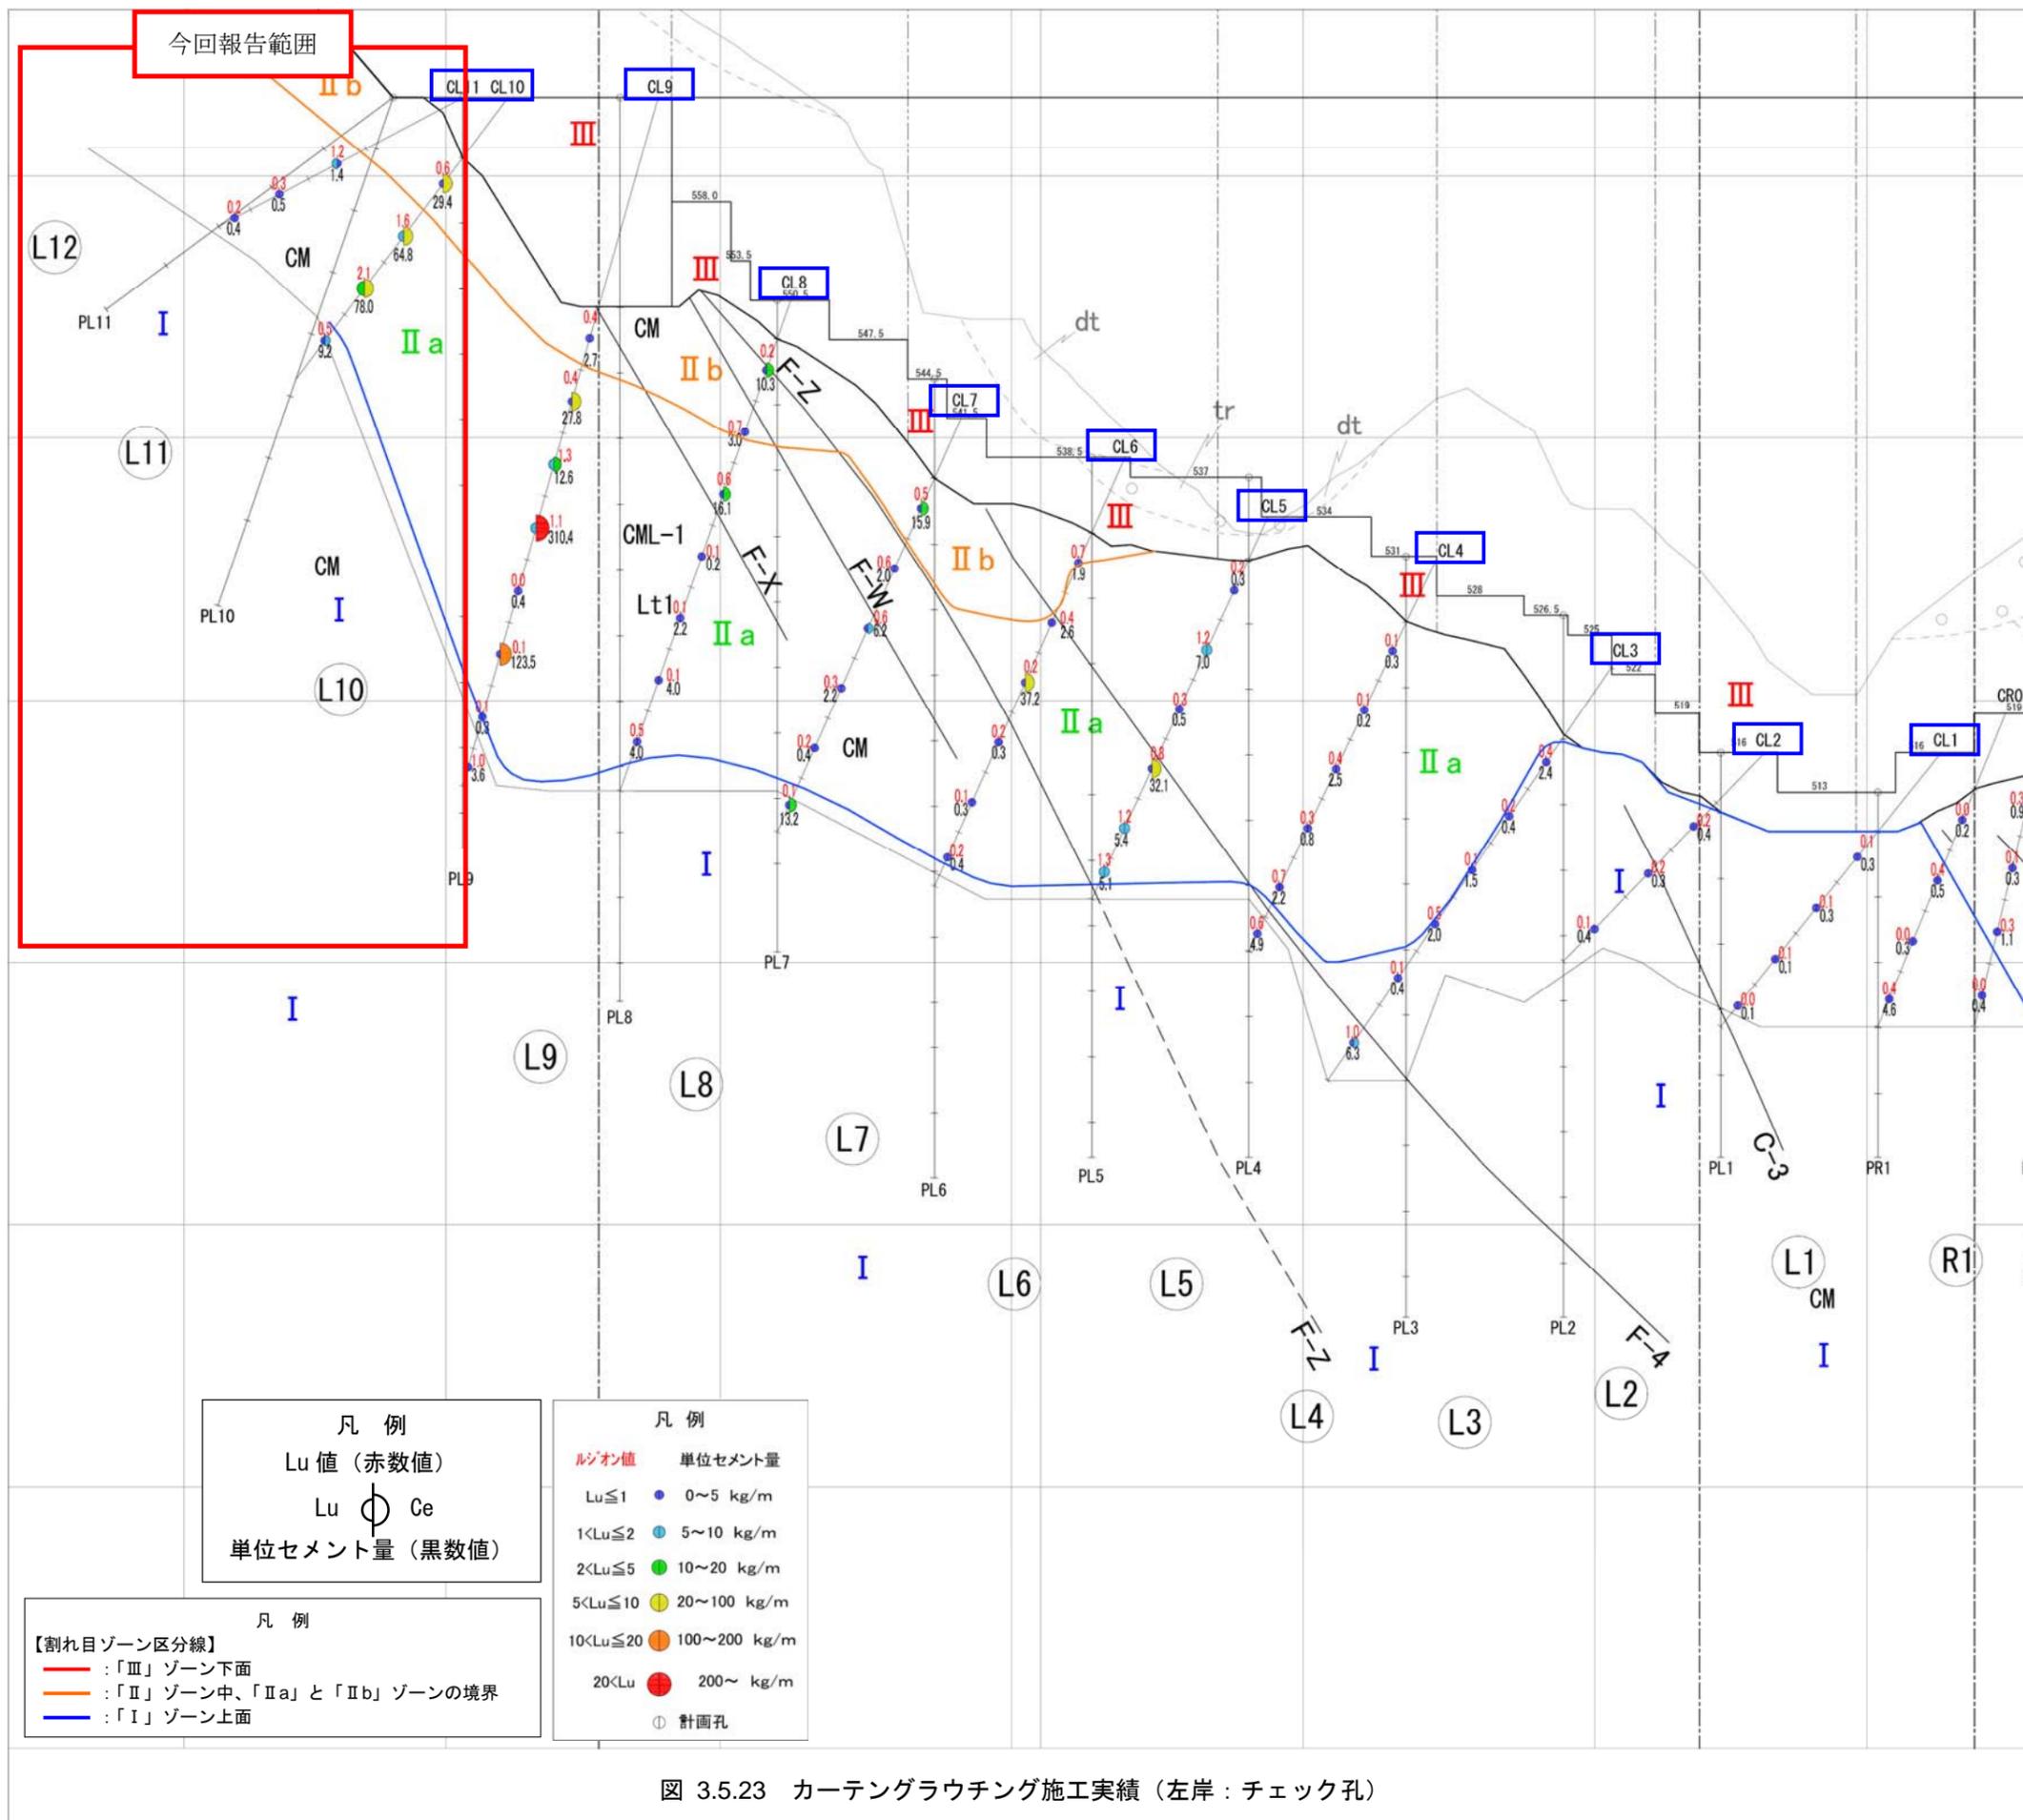
図 3.5.23 カーテングラウチング施工実績 (左岸：チェック孔)

チェック孔は、右岸側の R6 ブロックおよび R7 ブロック以外は全て完了し、R3 ブロック、R4 ブロック、R8 ブロックの 3 孔を除いて改良目標値以下を確認している。

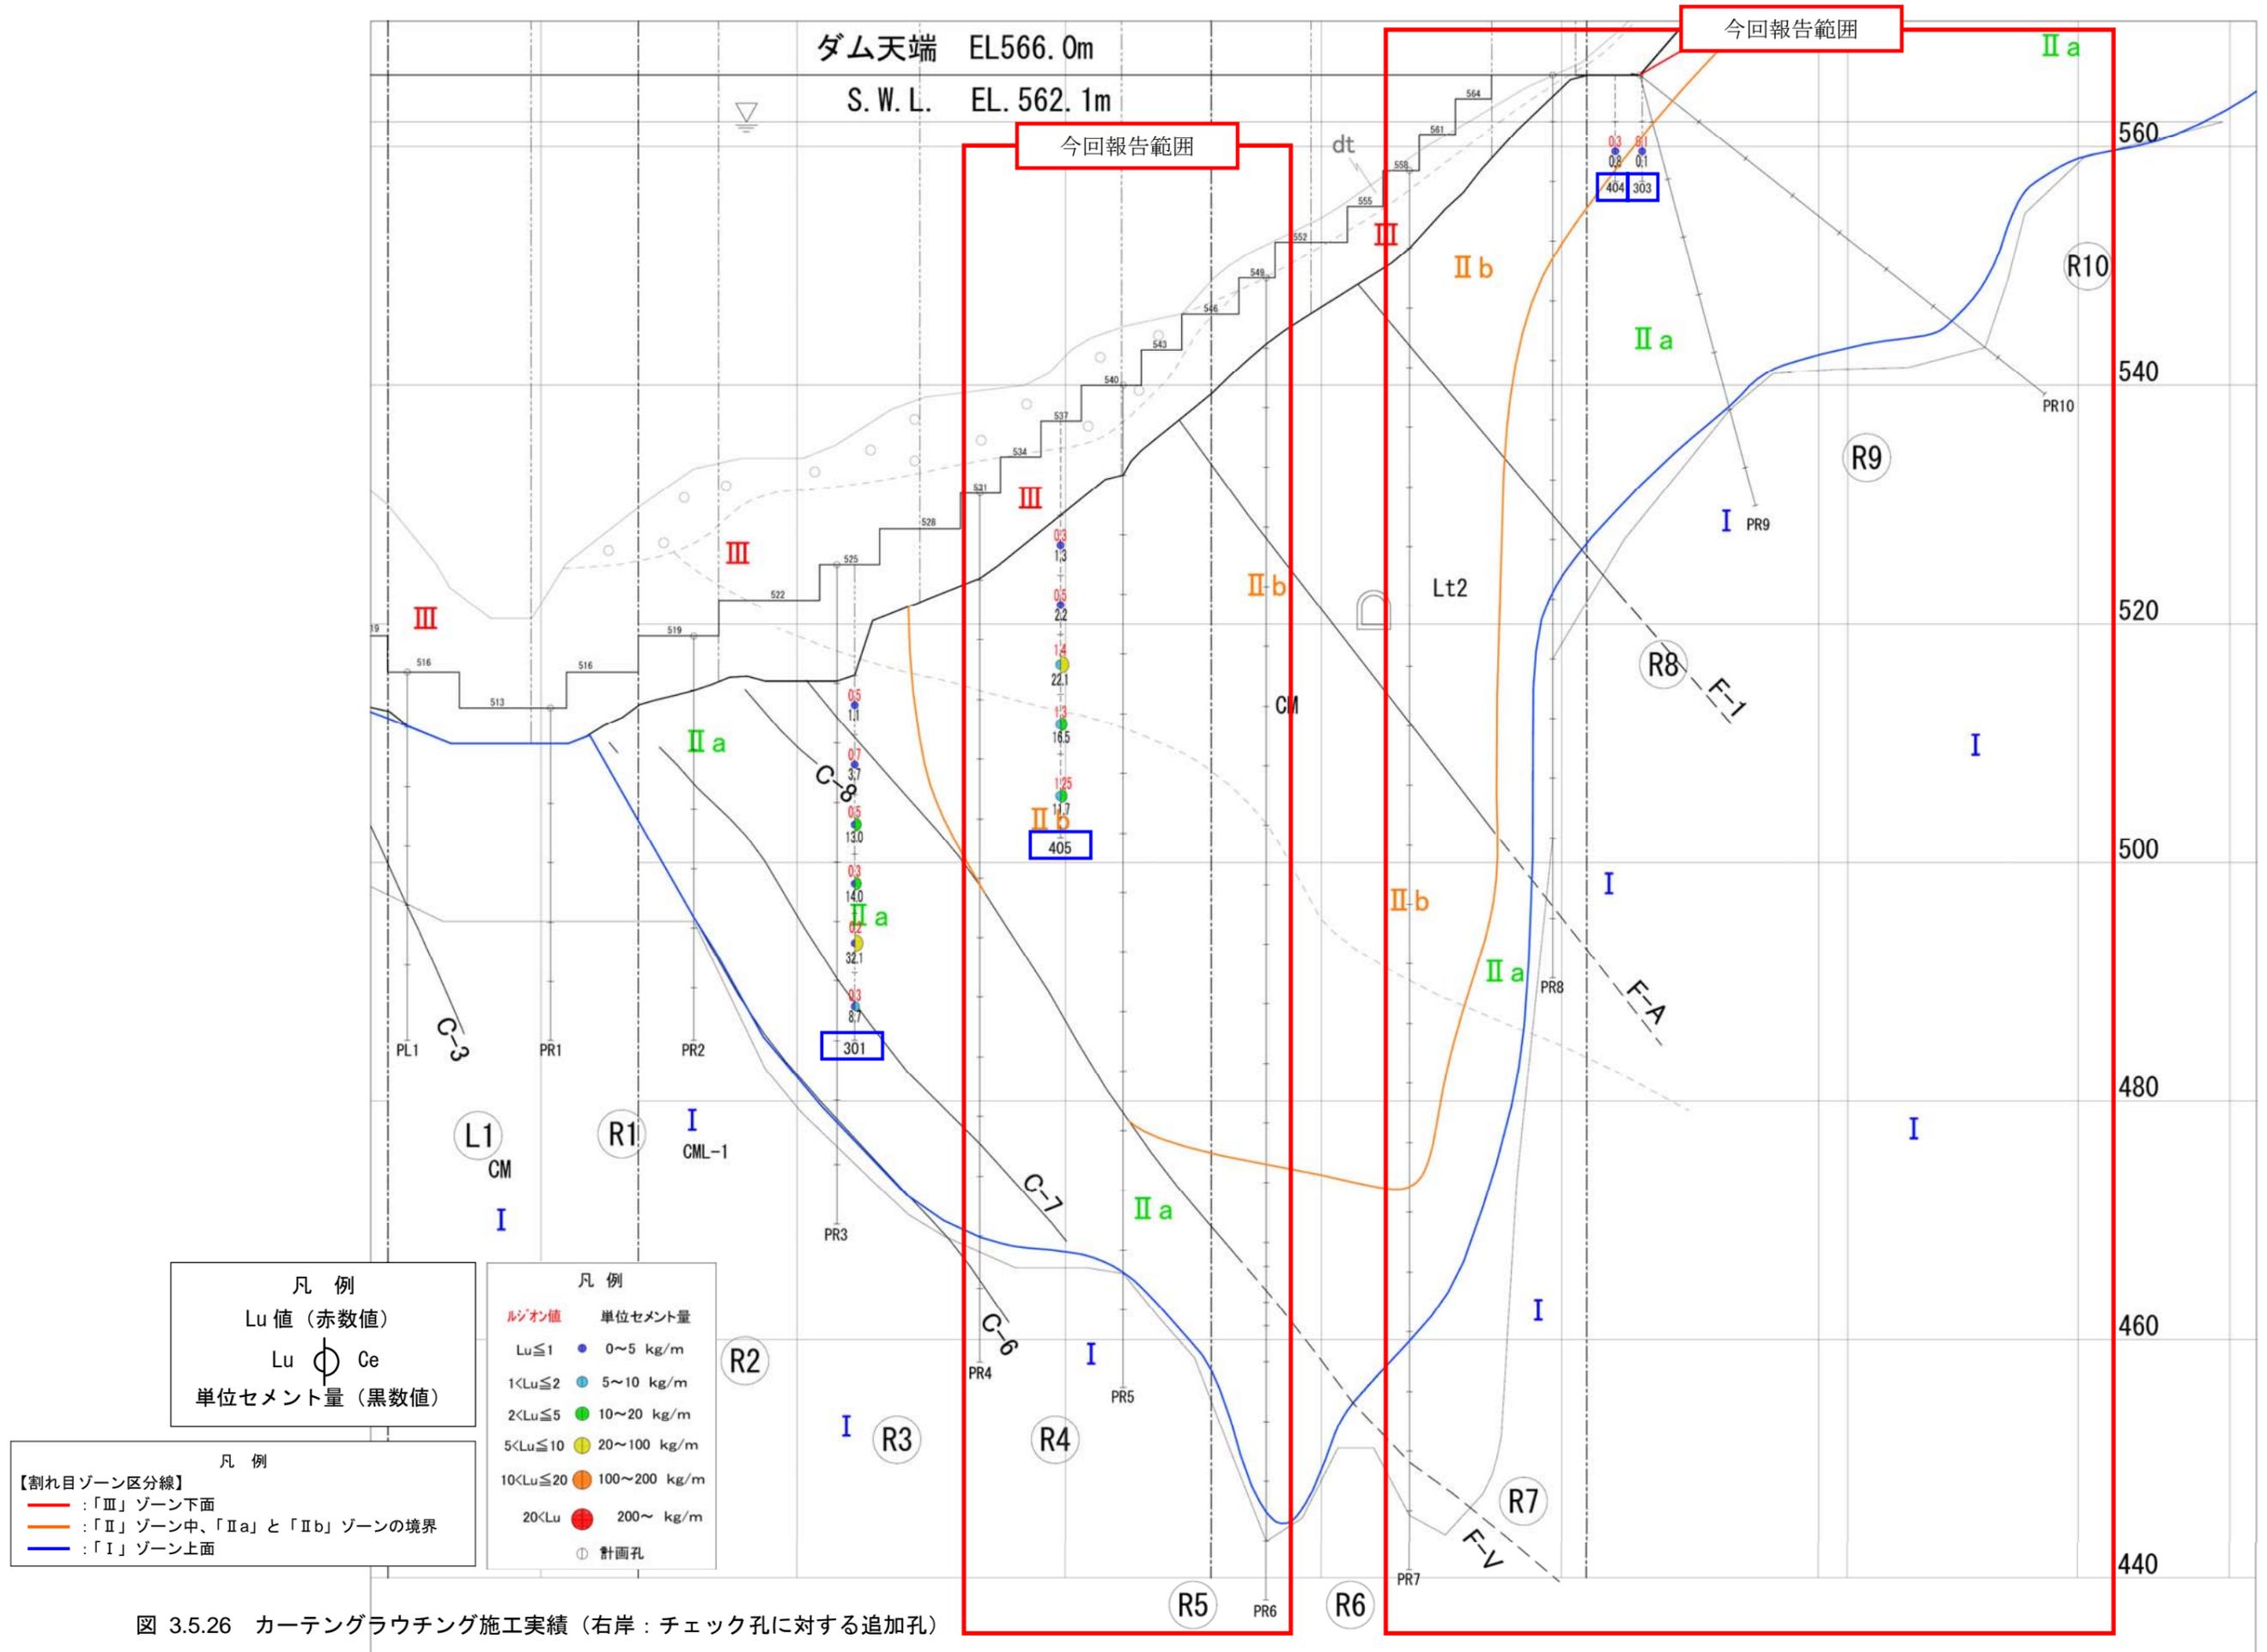
図 3.5.26 カーテングラウチング施工実績 (右岸：チェック孔に対する追加孔)

なお、チェック孔で改良目標値を超えた孔に対しては、図 3.5.25、図 3.5.26 に示す追加孔を実施し改良目標値以下を確認した。
