基礎掘削で確認したダム基礎岩盤の性状について ～ 浅川ダム ～

- 平成24年3月31日 浅川ダム完成イメージ
- 長野県 浅川改良事務所

基礎岩盤の性状について

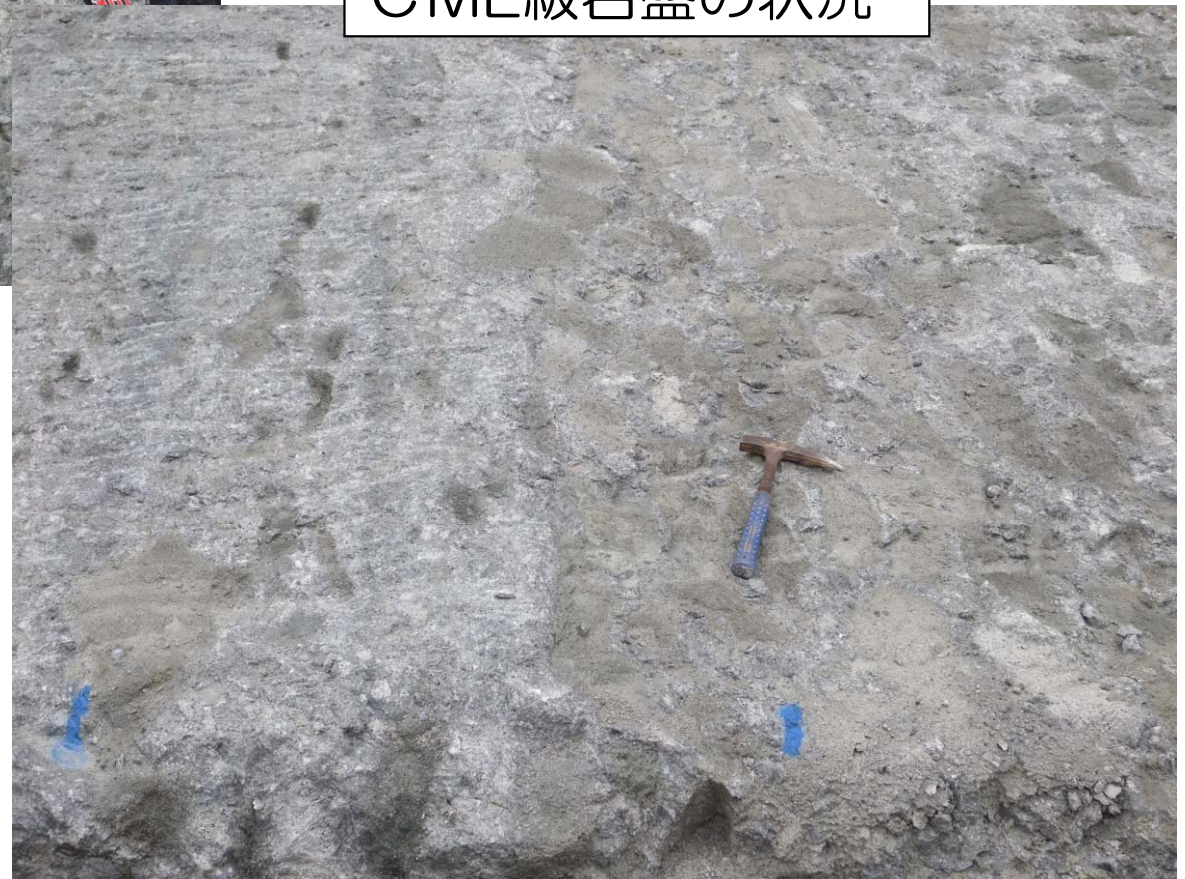
CM級岩盤の状況

CML級岩盤の状況

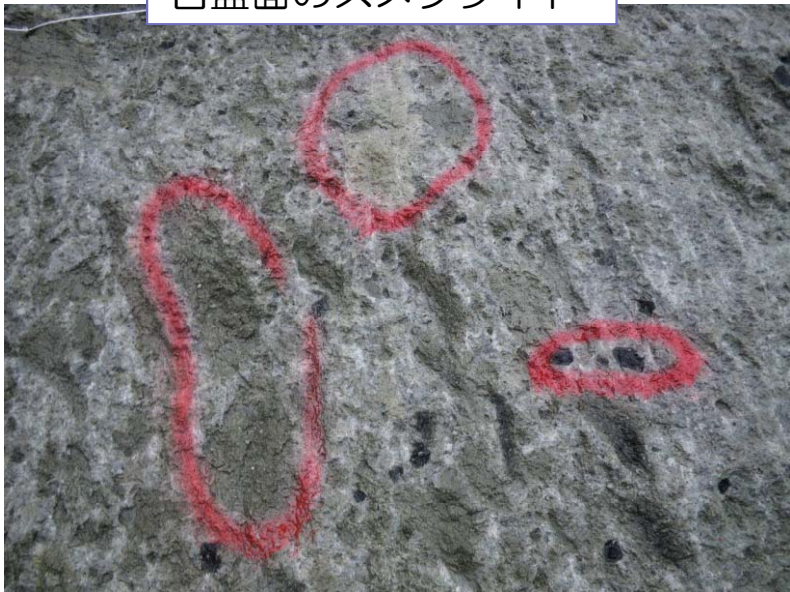
岩盤面のスメクタイト

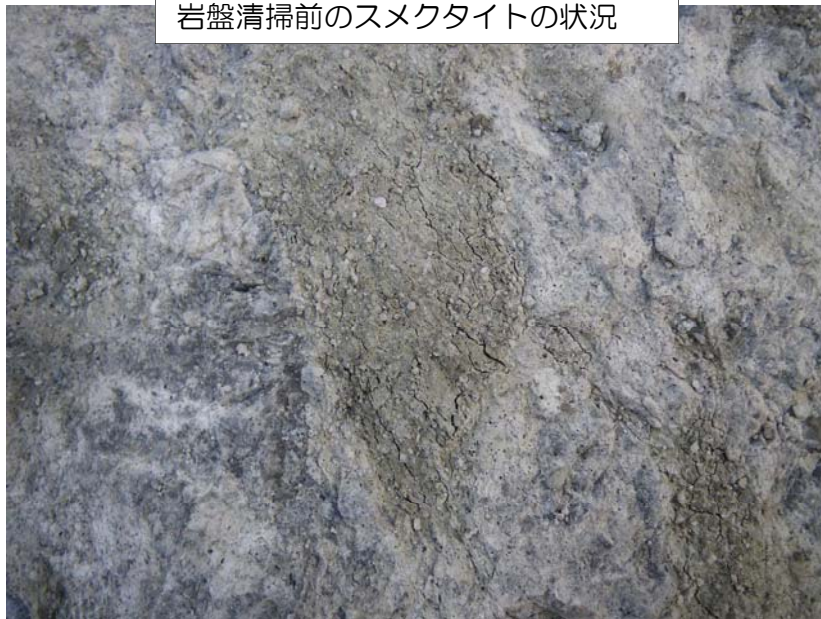
岩盤清掃前のスメクタイトの状況

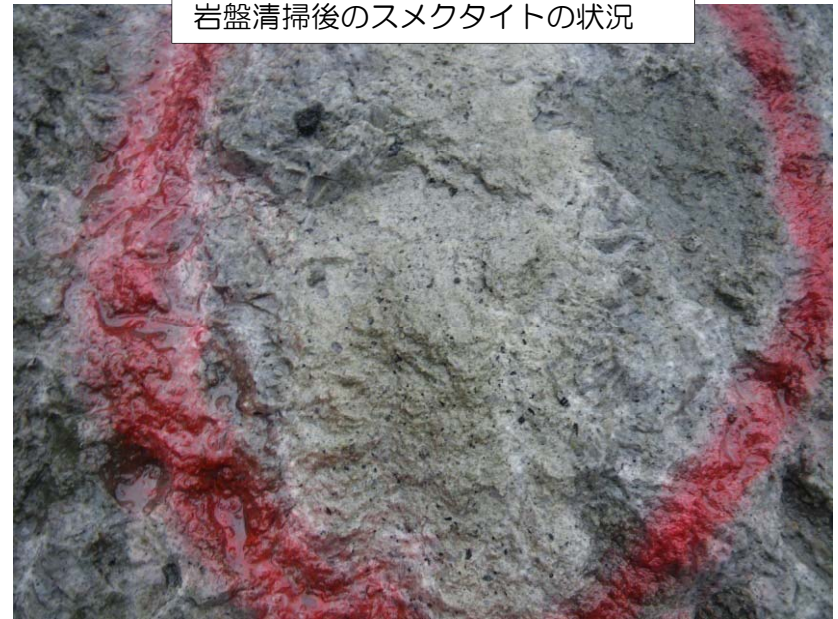
岩盤清掃後のスメクタイトの状況

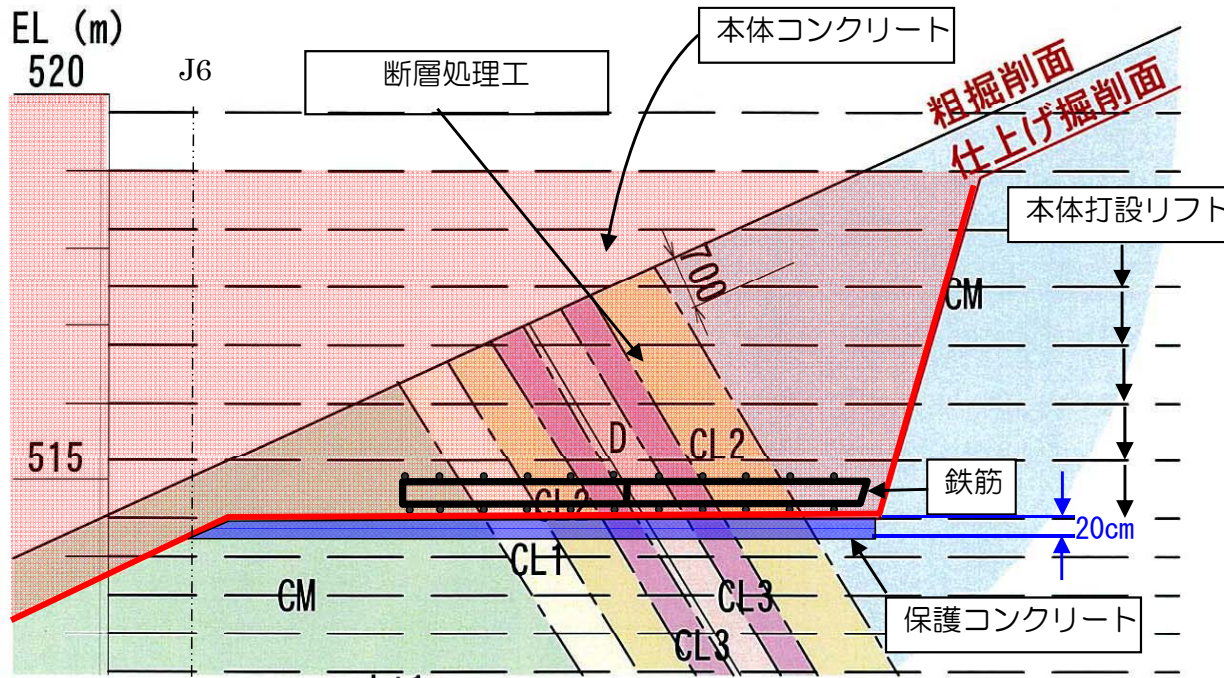
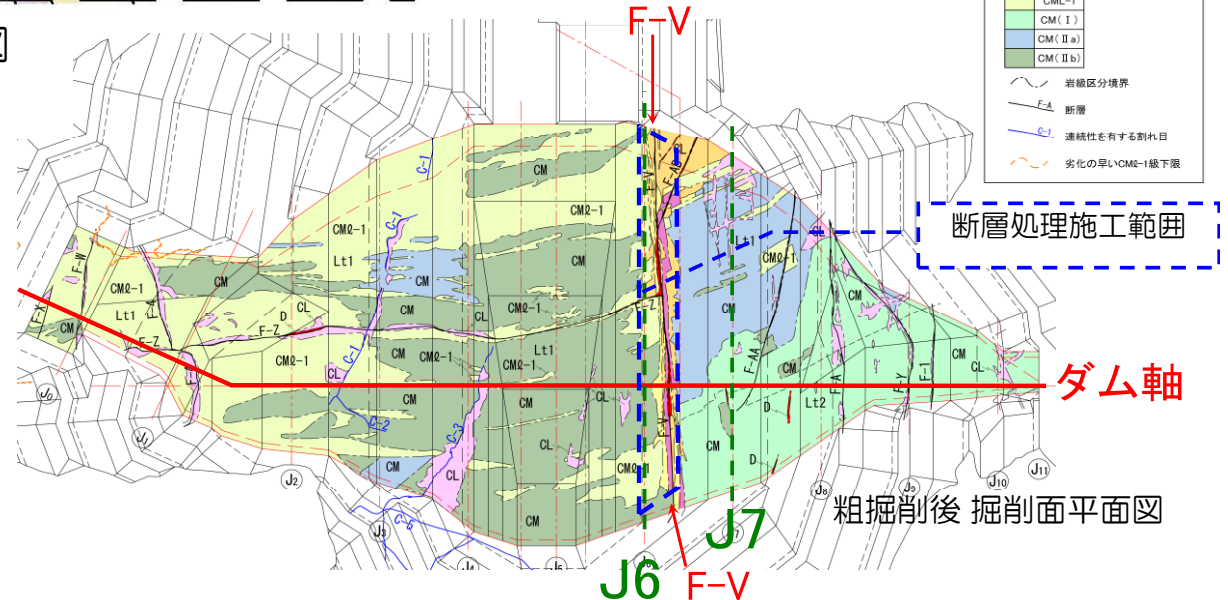
断層処理工標準断面図

F-V断層が分布する範囲は、所定の安全率を満足しているが、F-V断層部は断層処理として断層処理工断面図に示すように掘削し保護コンクリート施工後に鉄筋で補強
