## 3.6 トレンチ5

### 3.6.1 トレンチ5の地質観察

### 3.6.2 トレンチ 5 底盤詳細調査

### 3.6.3 トレンチ5 下流壁面詳細調査

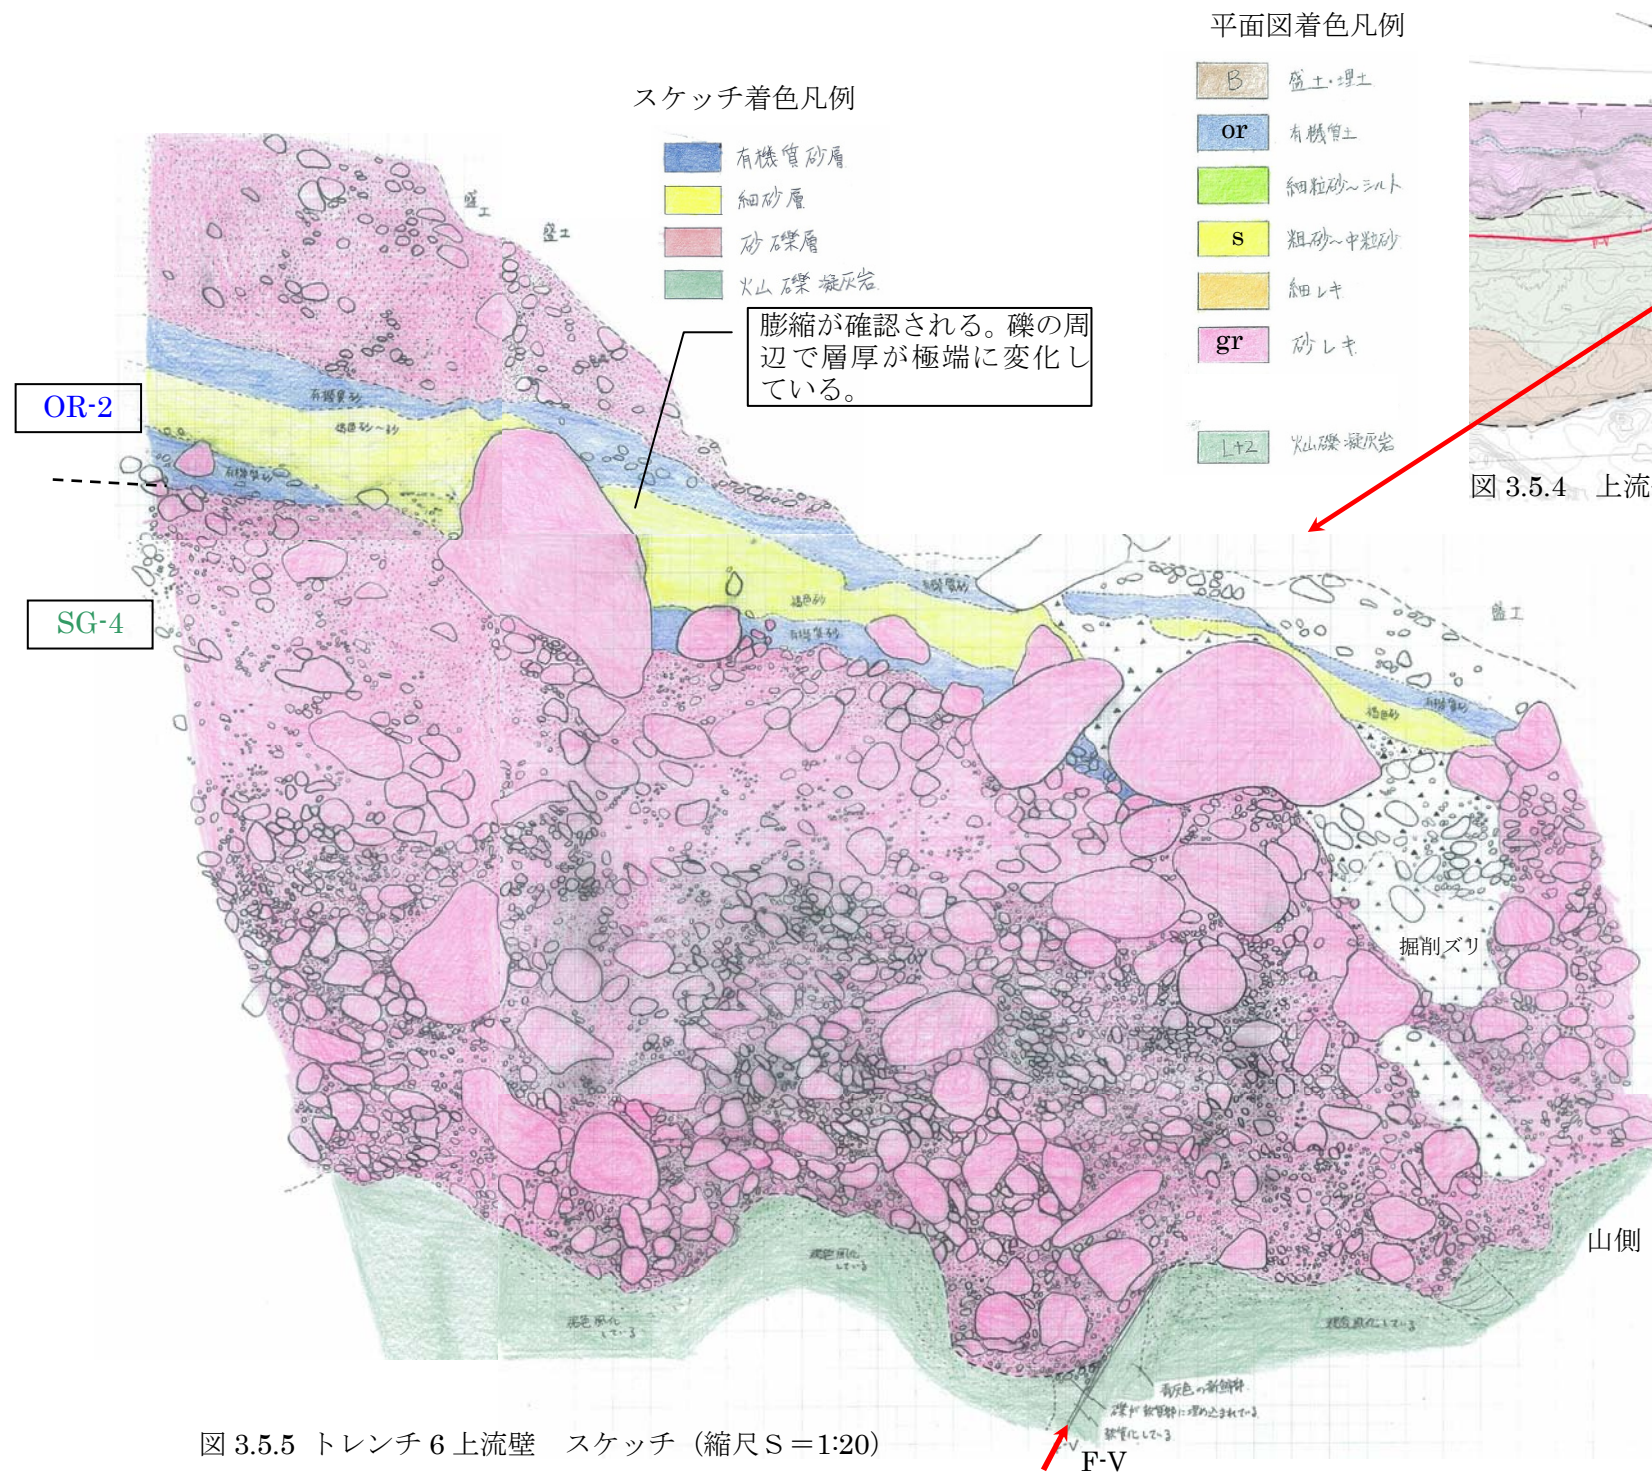
図 3.5.5 トレンチ 6 上流壁 スケッチ (縮尺 S = 1:20)

図 3.5.5 にトレンチ 6 上流側法面の地質観察結果を示す。また、写真 3.5.2 に上流側法面の写真を示す。

上流側法面では、有機質砂層やその上下の砂層（OR-2）に膨縮が認められる。付近には巨礫（SG-4）が位置している。

F-V 断層上盤側の岩盤がロート型に凹んでいる。また、上盤側の岩盤は F-V 断層に沿って幅 7～8cm 程度の範囲で軟質化しており、軟質部と砂礫層（SG-4）との境界付近には礫が埋まっている。

F-V 断層上部の砂礫層（SG-4）に、礫の系統的な配列は確認されない。

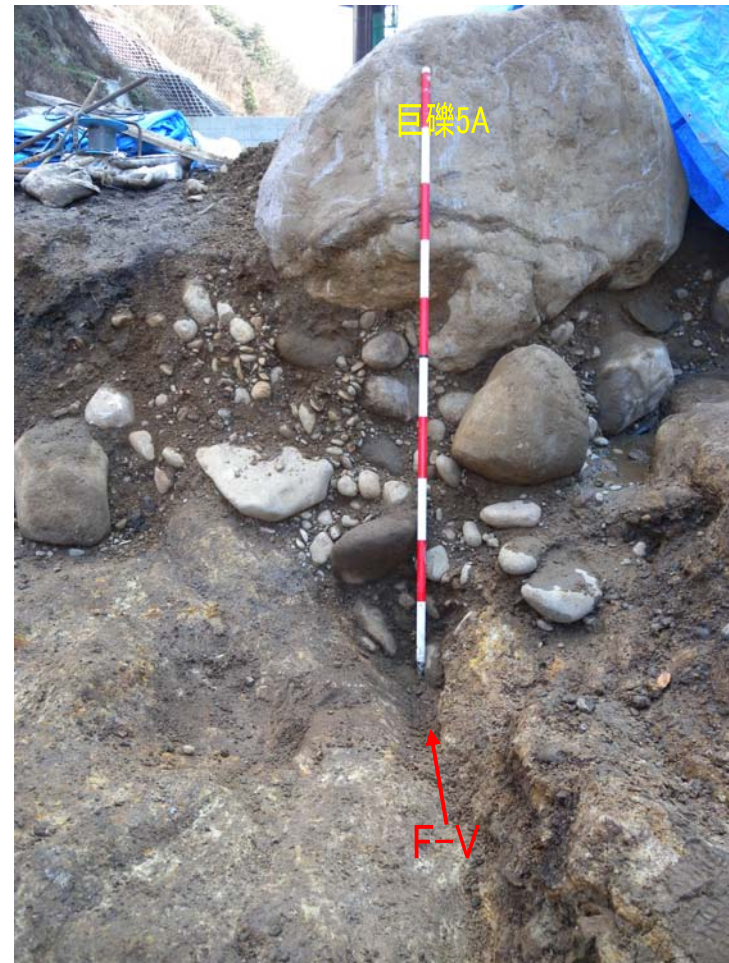
写真 3.6.1.7 トレンチ 5 F-V 断層直上の巨礫付近 (12/11)

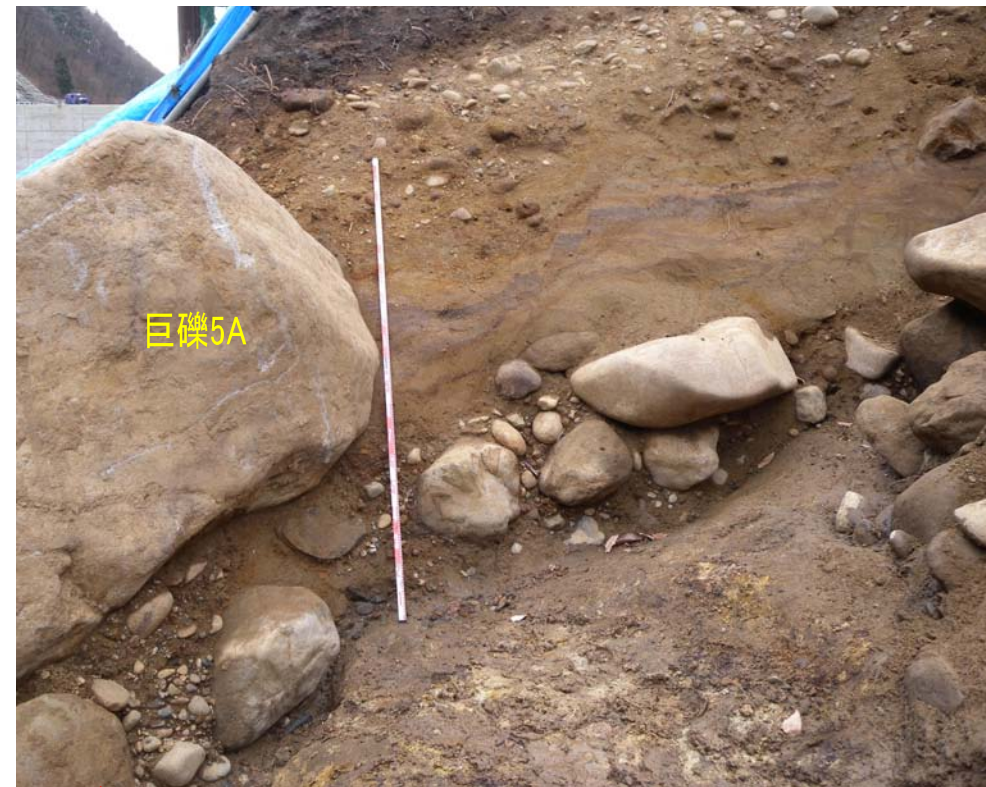
写真 3.6.1.5 トレンチ 5 下流側壁面全景 (12/2)

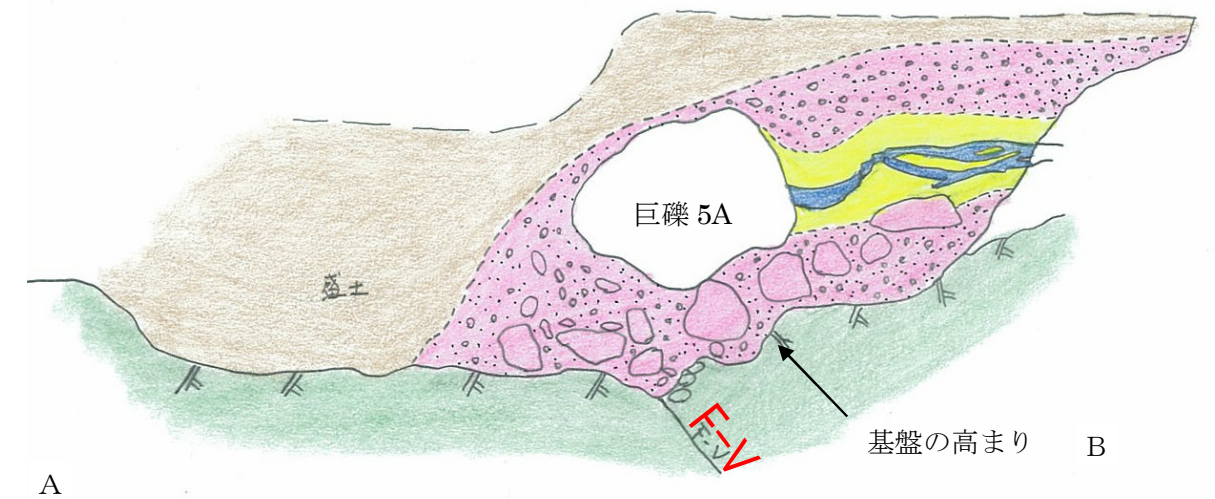
図 3.6.1.7 トレンチ 5 下流壁法尻付近の基盤形状を示す模式断面  
(図 3.6.1.6 の A-B 断面)  
F-V 断層より約 70cm 山側に基盤の高まりが認められる。

岩盤内で確認できる F-V 断層は明瞭な断層破碎帯を伴わず、一部で密着している。また、上位の砂礫層に礫の系統的な配列は認められない。

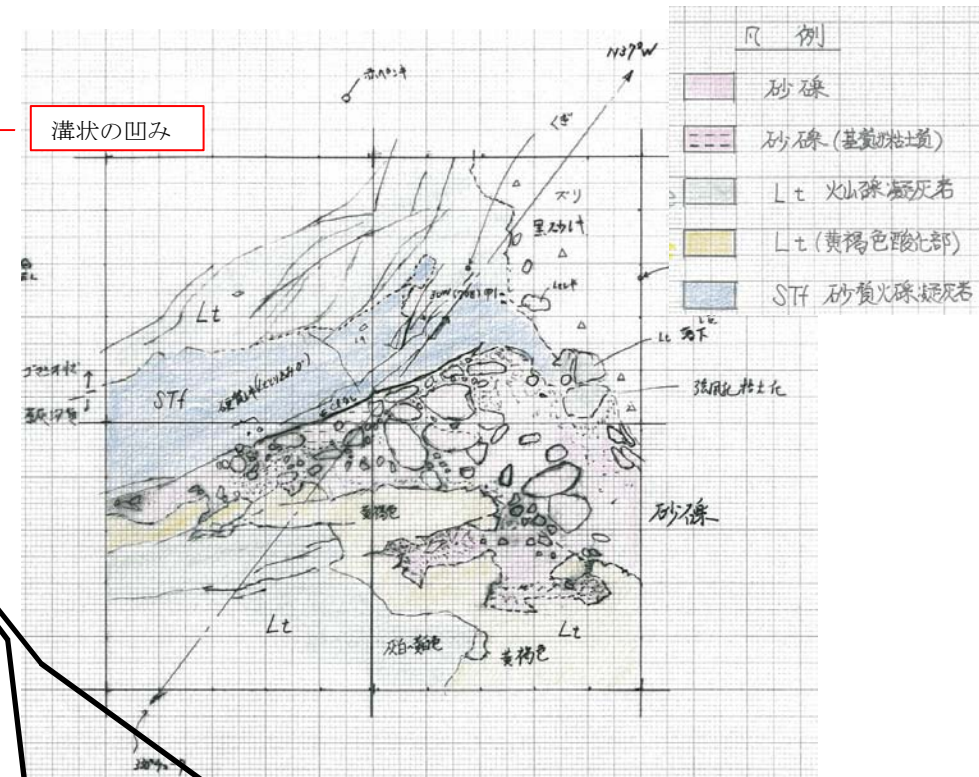
F-V 断層に沿って砂礫が落ち込んでいる。落ち込み部分の断面形状は V 字型をなすが、下側岩盤は溝状の凹みを伴う褐色風化した岩盤と連続しており、浸食面である。  
また、基盤岩の高さは F-V 断層上盤側(写真左側)が約 50cm 程度高い。

図 3.6.2.2 トレンチ 5 写真 3.6.2.1 赤枠内スケッチ

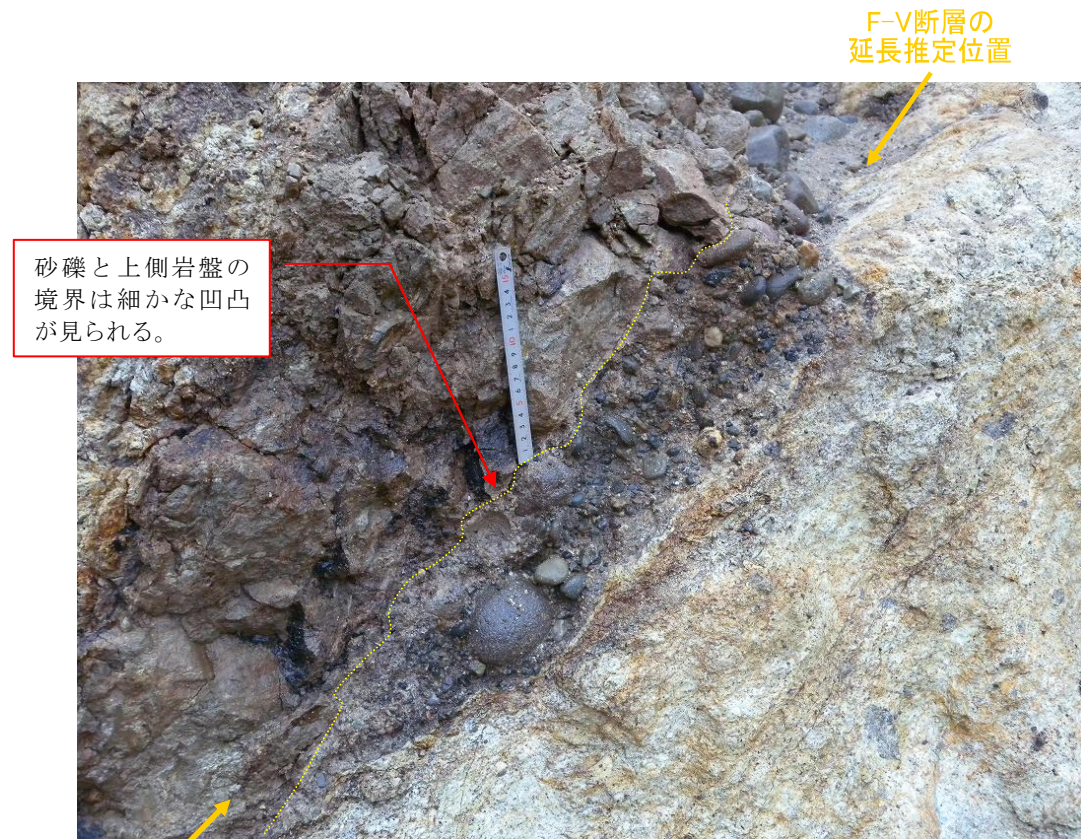
写真 3.6.2.4 F-V断層が円礫を主体とする砂礫により充填されている。断面形状は比較的厚い板状をなす。砂礫の上側岩盤との境界面（黄色点線）には細かな凹凸が見られる。

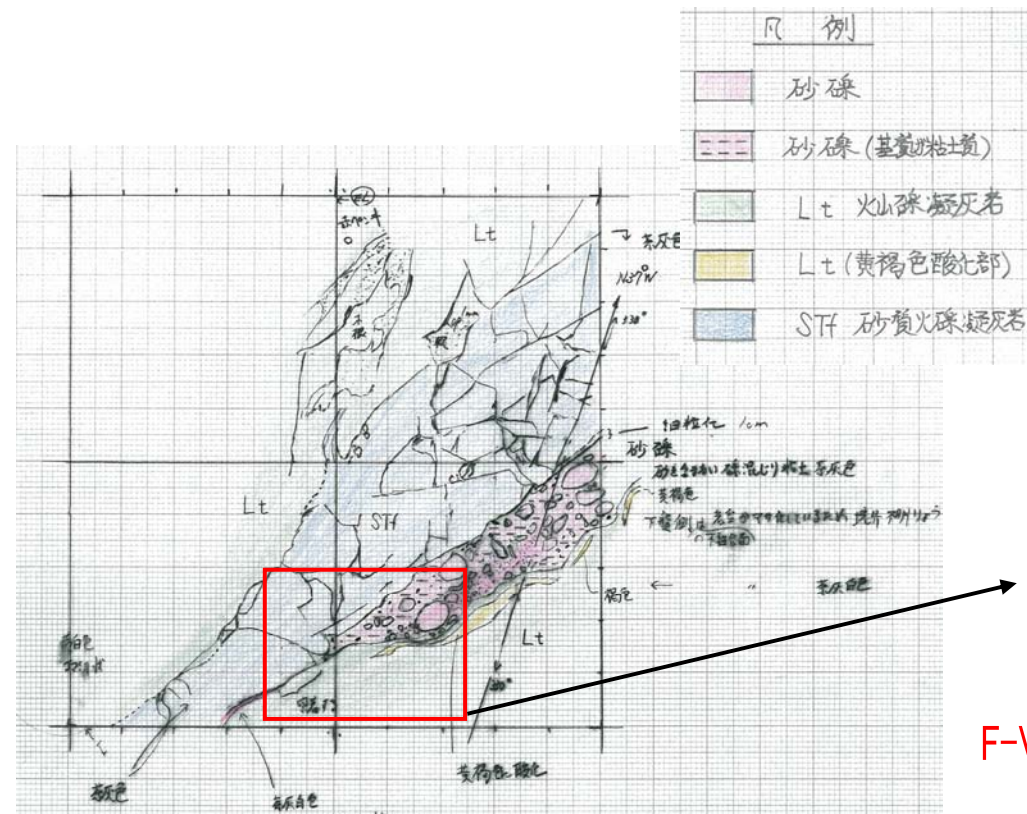
図 3.6.2.3 トレンチ 5 スケッチ（原図縮尺 S=1:10）

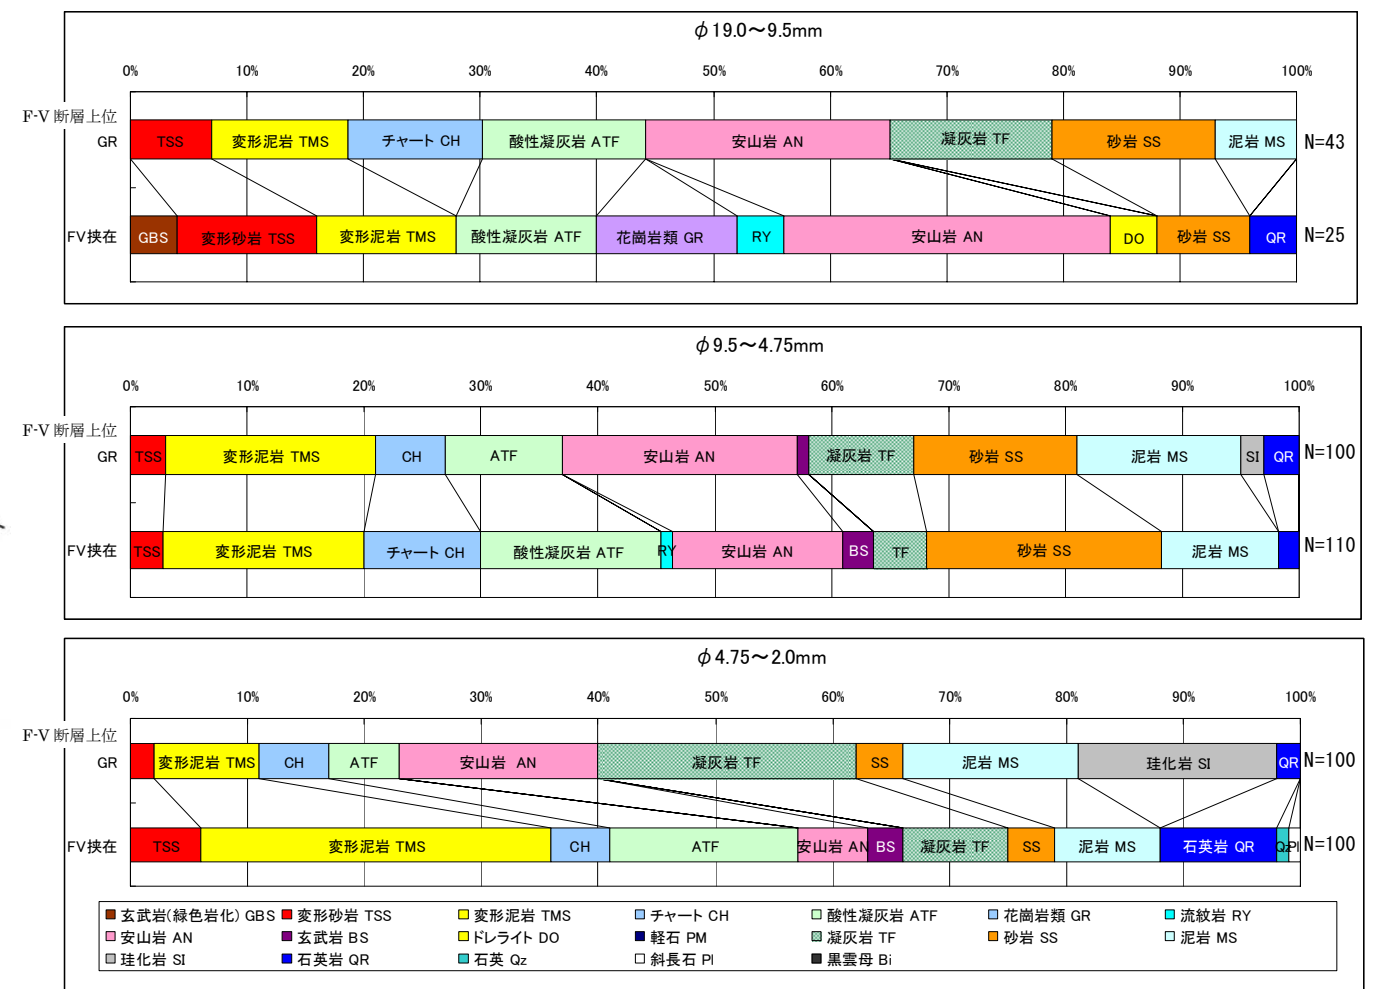
- トレンチ 5 底盤ではほぼ水平な岩盤面が見られ、F-V 断層が確認された。岩盤面の高さは標高 529.5m である。
- 浅川河床からの比高は約 3.5m である。  
F-V 断層に沿っておよそ 30cm の深さまで V 字型に砂礫 (SG4) が落ち込んでいる状況が認められる。
- F-V 断層を挟む岩盤面の高さは、上盤側が約 50cm 高い。(写真 3.6.2.1)
- 落ち込んでいる砂礫の上側岩盤や礫に擦痕は認められない (写真 3.6.2.2、写真 3.6.2.3)。
- F-V 断層に挟まっている砂礫と F-V 断層の境界は必ずしも直線的ではなく、凹凸に富む面があったり、急に幅が狭くなるなどの状況が認められる。  
(写真 3.6.2.4、写真 3.6.2.5、図 3.6.2.3)
- 礫種分析の結果、各粒度ともに F-V 断層上位の砂礫と F-V 断層に落ち込んでいる部分の砂礫との間に明確な礫種の差異は認められない (図 3.4.2.4)。

図 3.6.2.4 トレンチ 5 底盤の礫種分析結果

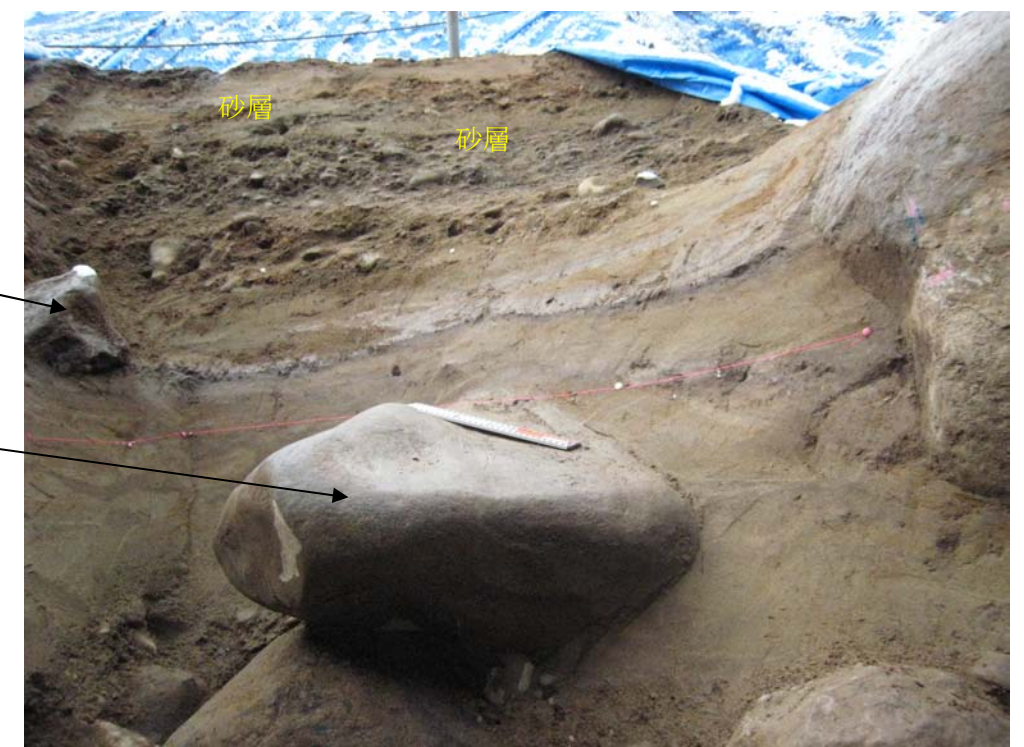
写真 3.6.3.2 山側斜面 (山側壁追い込み2回目) 砂礫層中に2枚の不連続な砂層が介在する

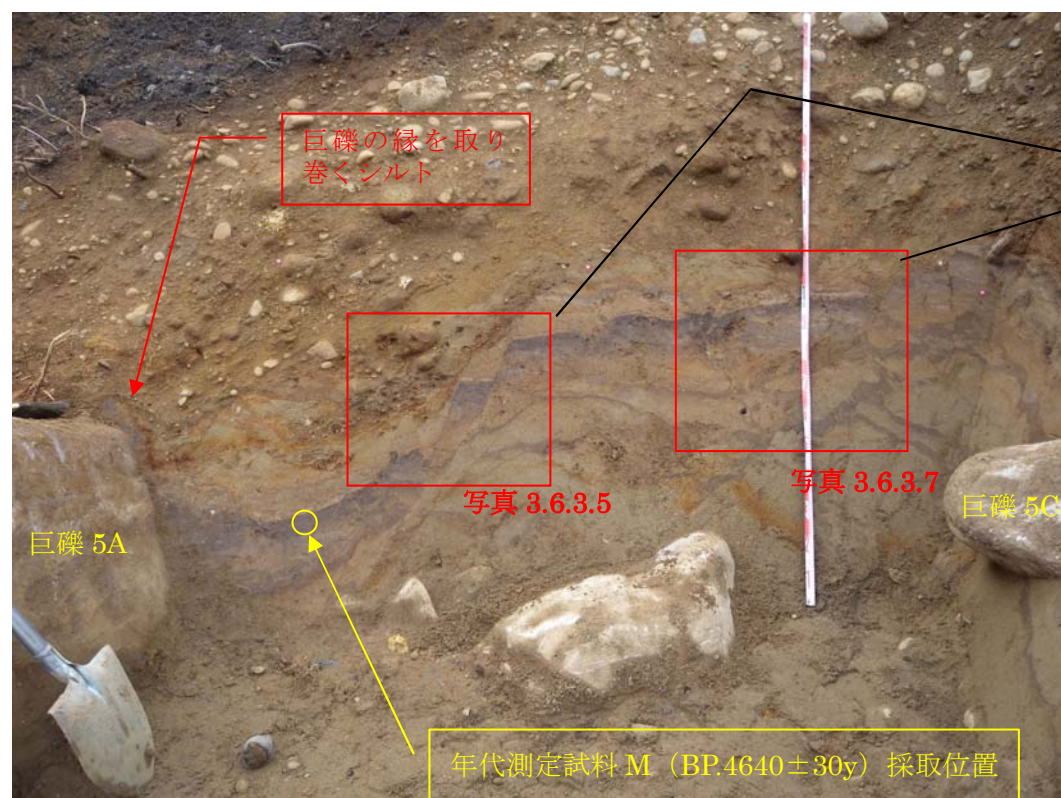
写真 3.6.3.4 (写真 3.6.3.3 右側赤枠内) の写真

写真中央の巨礫の左側に比較的明瞭な正断層的なずれを示す東傾斜の段差が認められる。写真右側にも不規則な段差が認められる。

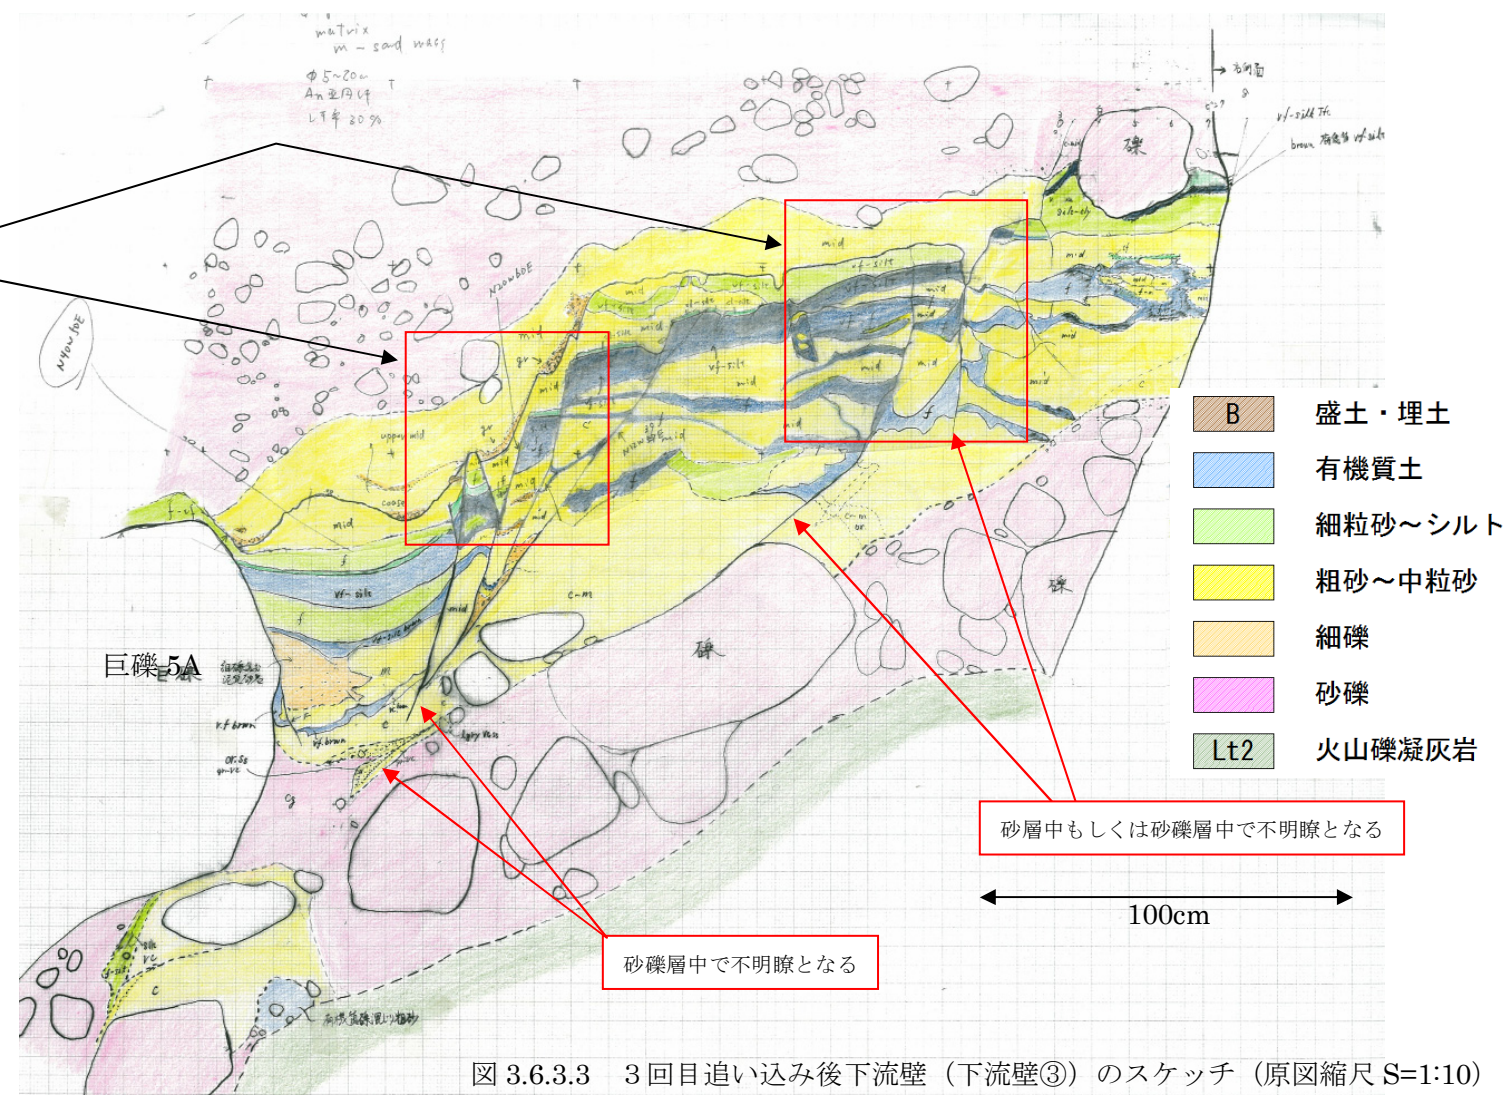
- ◆ 壁面左側では、下に凸なたわみの右側の翼部で比較的明瞭な段差が 4 本認められる。(写真 3.6.3.4 赤枠内)。また壁面右側では筋状の段差が 2 本認められるが、右端の 1 本は不規則で傾斜方向は特定できない。傾斜方向が特定できる 5 本はいずれも F-V 断層とは反対の方向（東向き）に傾斜している。(図 3.6.3.3)
- ◆ 壁面左側の 4 本の段差は比較的シャープで地層のズレも明瞭であるが、最下位の砂礫層内で不明瞭となり、段差の延長上には基盤岩の急な落ち込みがあることが確認された(写真 3.6.3.6)。この落ち込み部の基盤岩上面は滑らかに湾曲していることから、浸食による基盤の凹凸である。
- ◆ 壁面右側の 2 本の段差は基盤岩まで伸びておらず、1 本は砂層・有機質土層互層内で、他の 1 本は下位の砂礫層との境界で消滅する。(図 3.6.3.3)

図 3.6.3.3 3回目追い込み後下流壁（下流壁③）のスケッチ（原図縮尺 S=1:10）

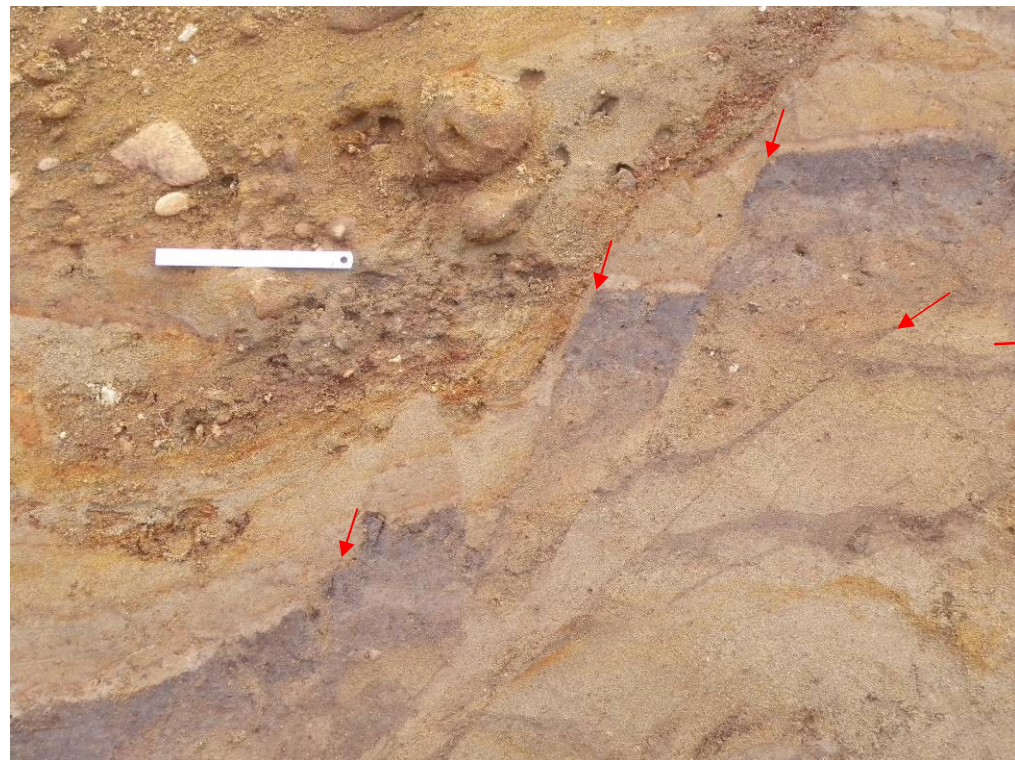
写真 3.6.3.5 写真 3.6.3.4 の赤枠部の拡大写真

これら段差をなす面の走向は N12~20W を示し、概ね F-V 断層と平行なものもあるが、傾斜方向は東側傾斜であり、F-V 断層（59° 西側傾斜）と逆である。

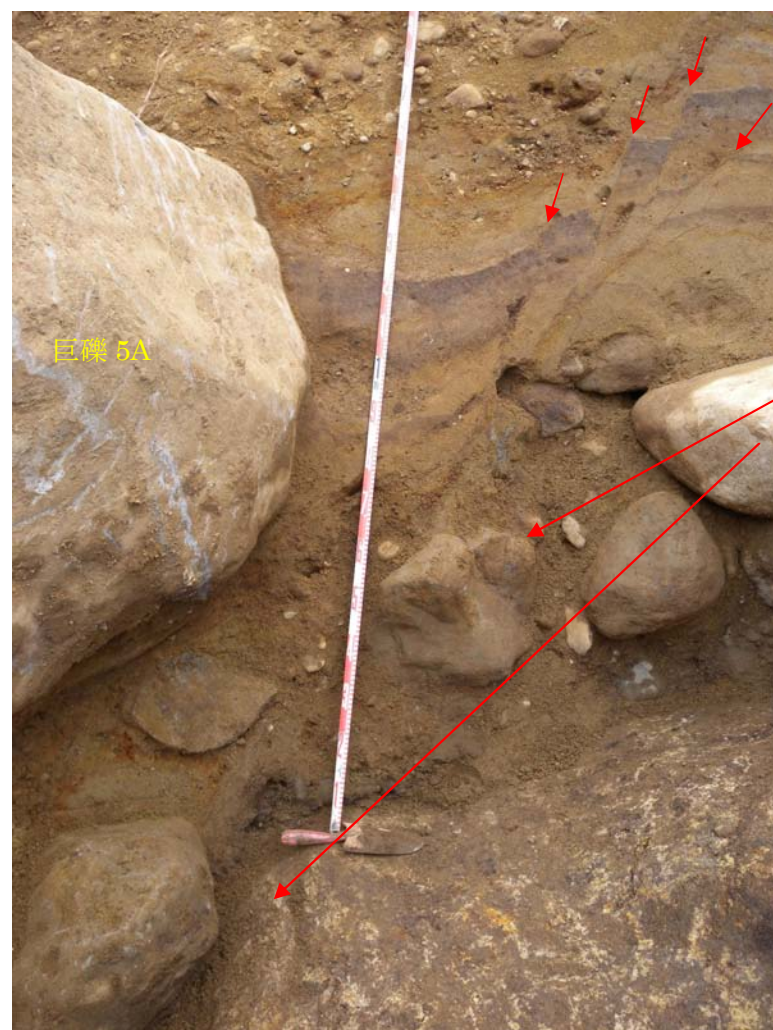
写真 3.6.3.6 写真 3.6.3.4 の下部。基盤岩に急な落ち込みが認められる。

段差は砂層・有機質土層互層  
の下限付近で不明瞭となる

段差の延長上に基盤岩の急な落ち込み。落ち込み部分の基盤岩上面は滑らかに湾曲しており、浸食による基盤の凹凸である。

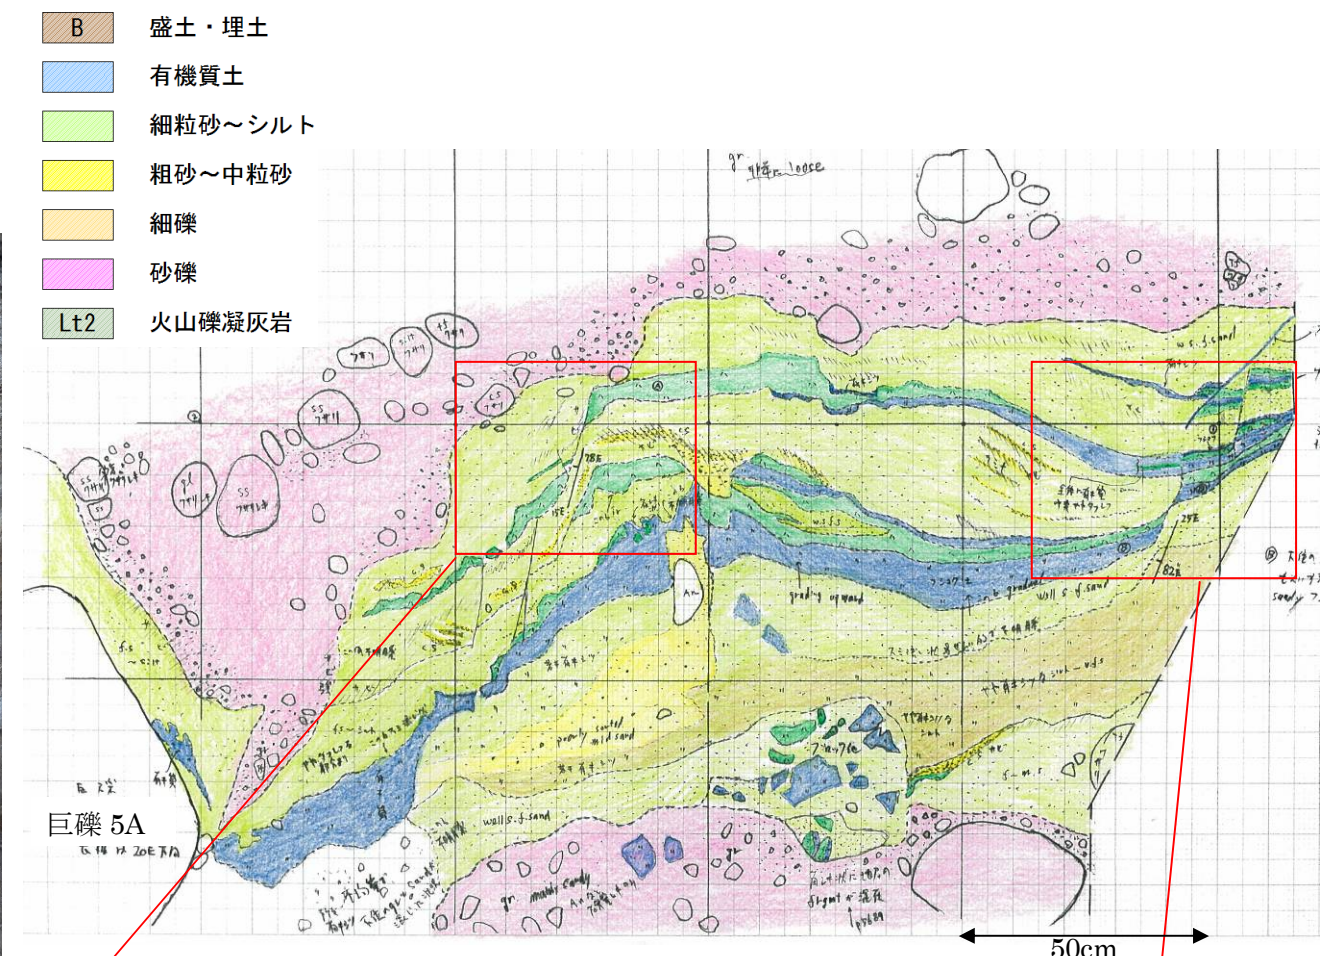
- ◆ 壁面中央部及び壁面右端付近に、高角度で東傾斜の正断層的段差が認められる。長さ 20～30cm 程度の短いものが壁面中央部で 1 本、壁面右端で 1 本認められる。このほかにも非常に短い筋状のものが数本認められる。またいずれも壁面の下半部まで連続せず消滅する（図 3.6.3.5）。

図 3.6.3.5 下流壁 2 回目追い込み後（下流壁②）のスケッチ

1 回目追い込み時に壁面右端に認められた正断層的な西傾斜の段差は本壁面では見られず、変わって東傾斜の段差が現れている。

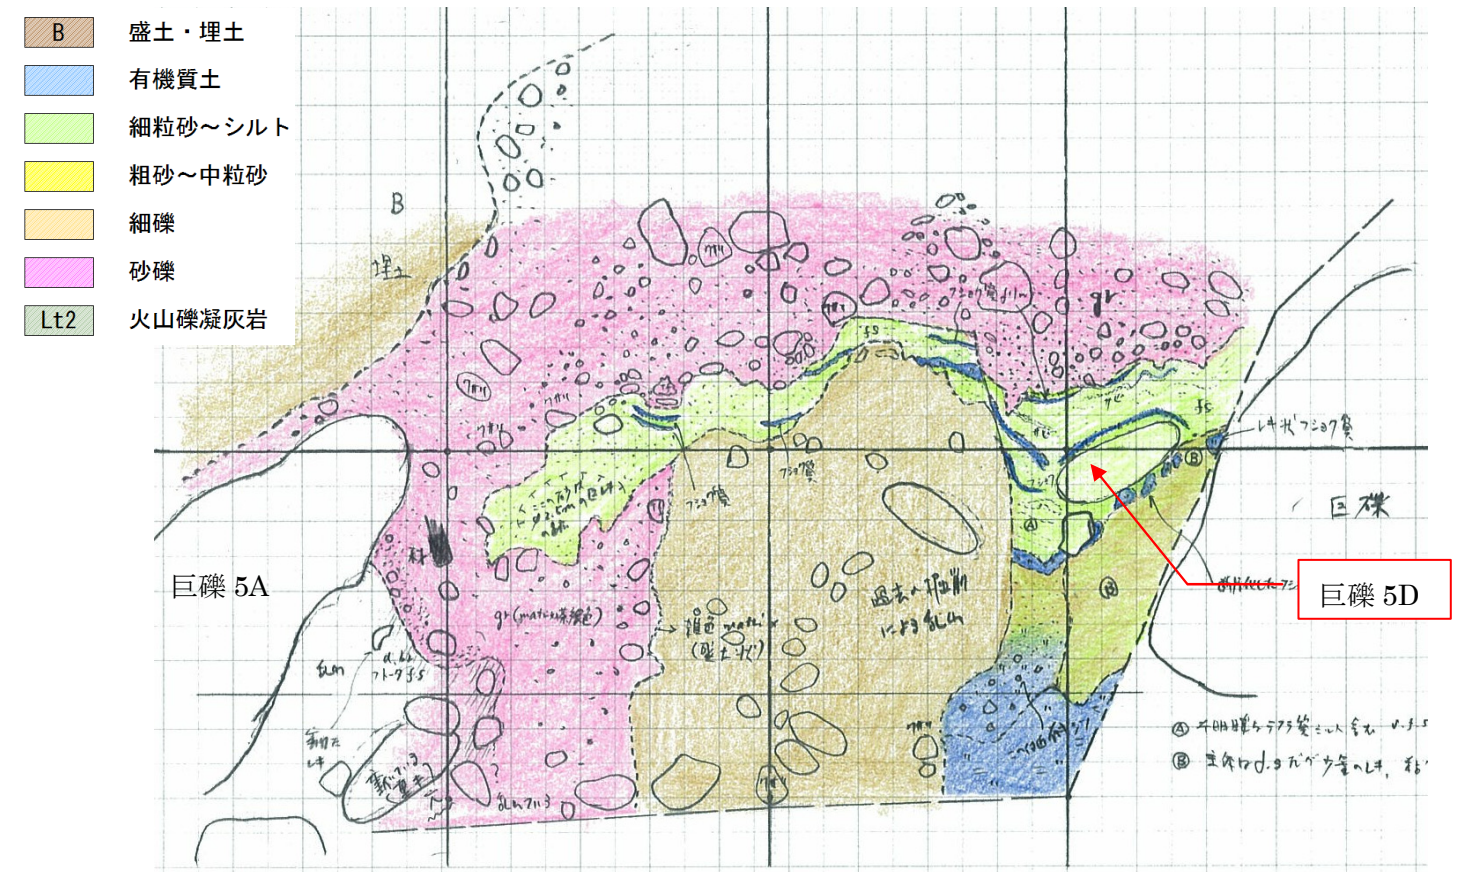
- ◆ 壁面中央部に、表土等を含む乱雑な内容物からなる乱れたゾーンがある。(写真 3.6.3.12 及び写真 3.6.3.13)
- ◆ このゾーンの上部から壁面右端の巨礫 5D との間でたわみが認められる。
- ◆ たわみの右側翼部に正断層的な段差があり、高角度で西傾斜している。段差は壁面の最下部に位置する礫混じりの有機質土層まで達していない。(写真 3.6.3.14、図 3.6.3.6)
- ◆ 壁面右端の巨礫 5D をとりまくように、有機質土層のたわみが認められる。(写真 3.6.3.15)

図 3.6.3.6 下流壁 1 回目追い込み後（下流壁①）のスケッチ  
写真右端の巨礫 5D の左上に西傾斜の正断層的段差が認められる。

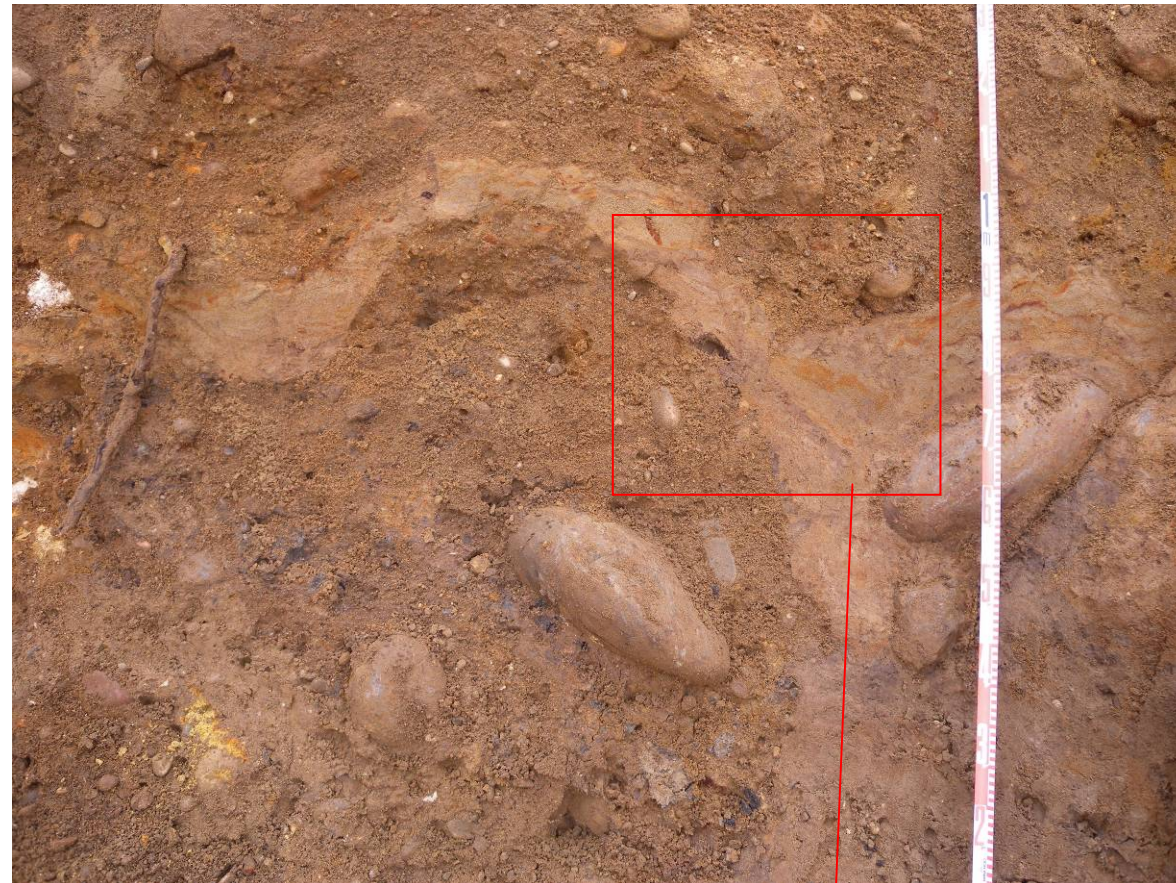
写真 3.6.3.13 下流壁 1 回目追い込み後（下流壁①）の状況（詳細）  
写真中央部の乱雑な部分は、表土等を含む乱雑な内容物が混在しており、自然に堆積したものではないと考えられる。

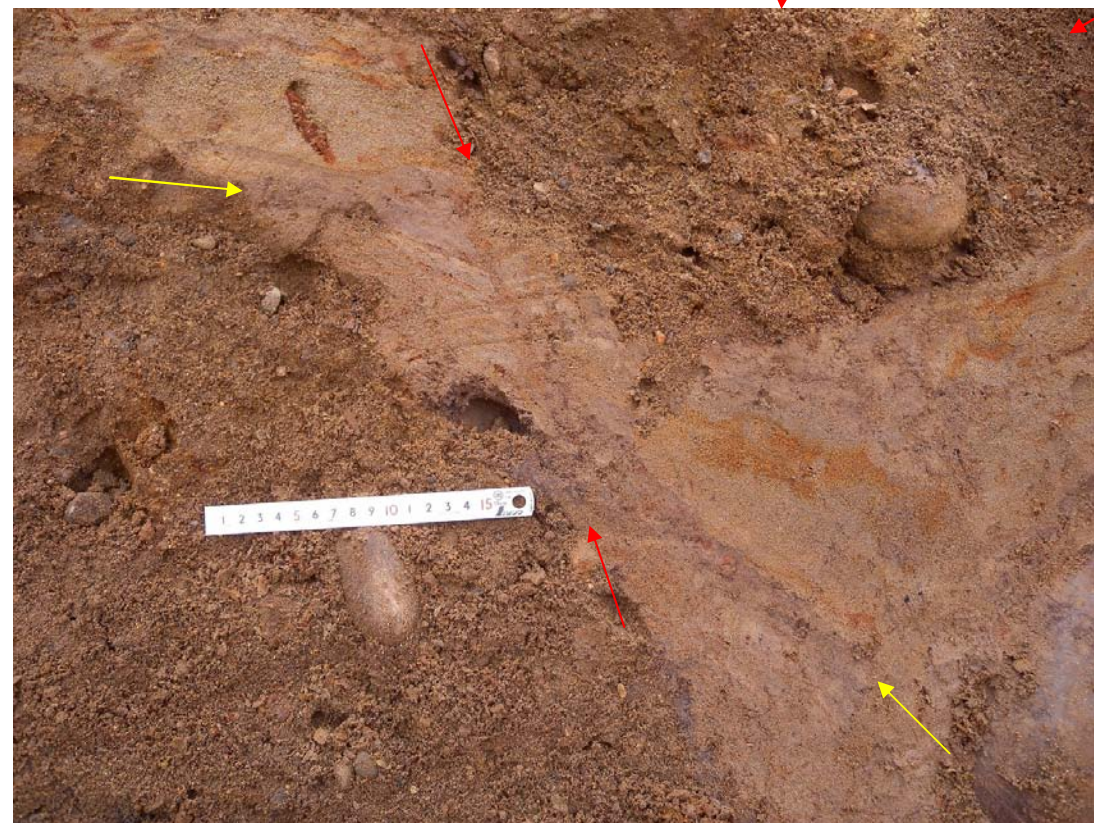
写真 3.6.3.14 写真 3.6.3.13 の赤枠内の拡大写真。たわみの右側翼部に正断層的な段差が認められる。下方への連続については、不明瞭であり、最下位の有機質な礫混じり砂には達していない。黄色の矢印のペアが、同層準の有機質土を示す。

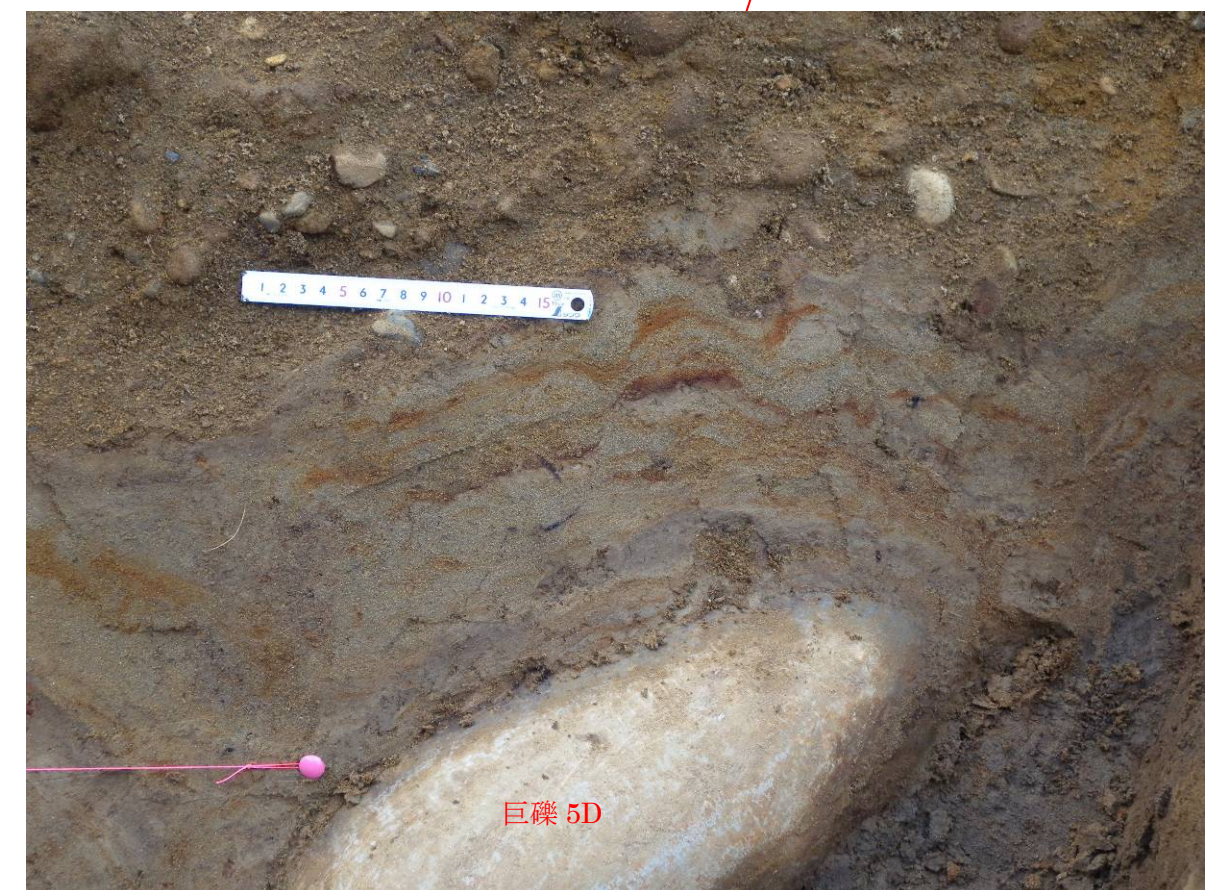
写真 3.6.3.15 下流壁 1 回目追い込み後（下流壁①）の状況（詳細）  
巨礫 5D をとりまくように有機質土層がたわんでいる。

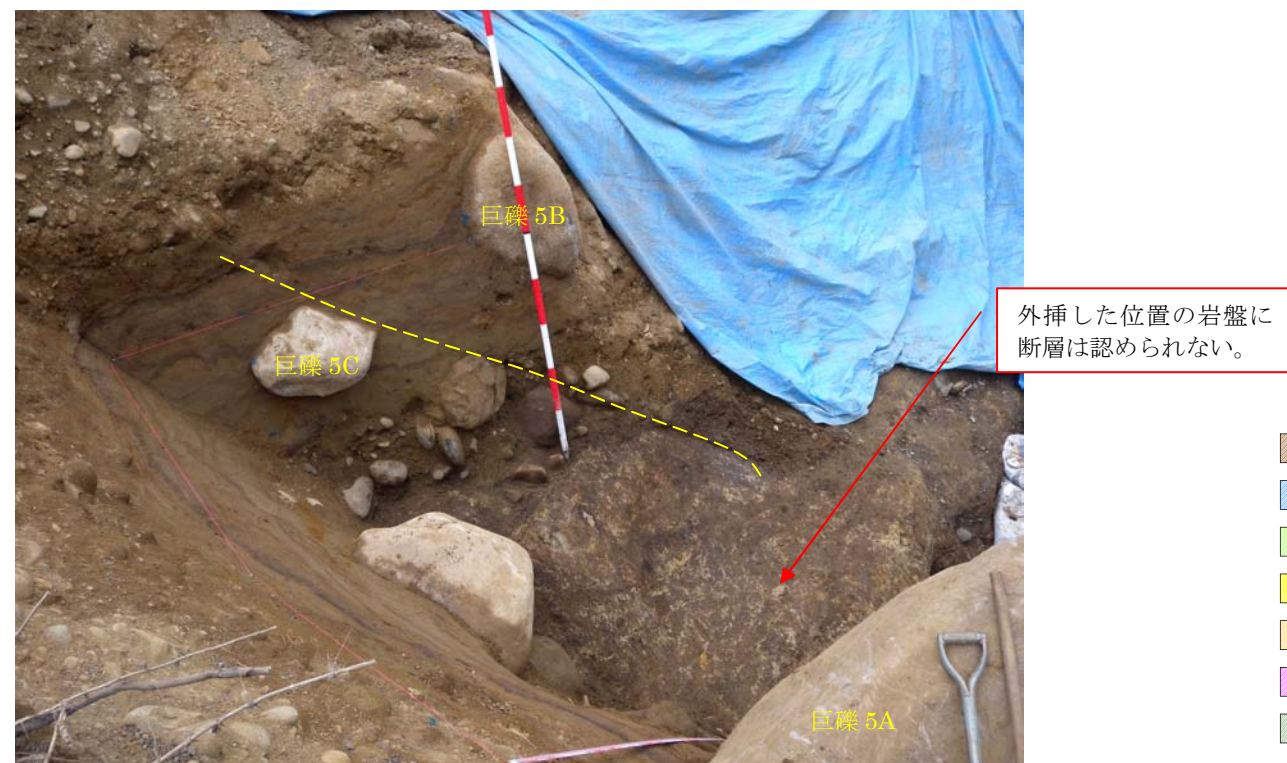
- ◆ 山側壁でも、巨礫の間で下に凸な有機質土層のたわみや段差が認められたが、基盤岩まで伸びていない。また、基盤岩内に原因となるような断層は認められない。

写真 3.6.3.18 黄色線は、山側壁①の段差の面を基盤岩上面に外挿した場合のトレース。有機質土層に認められた段差は基盤岩まで連続していない。さらに、基盤岩中には断層は認められない。

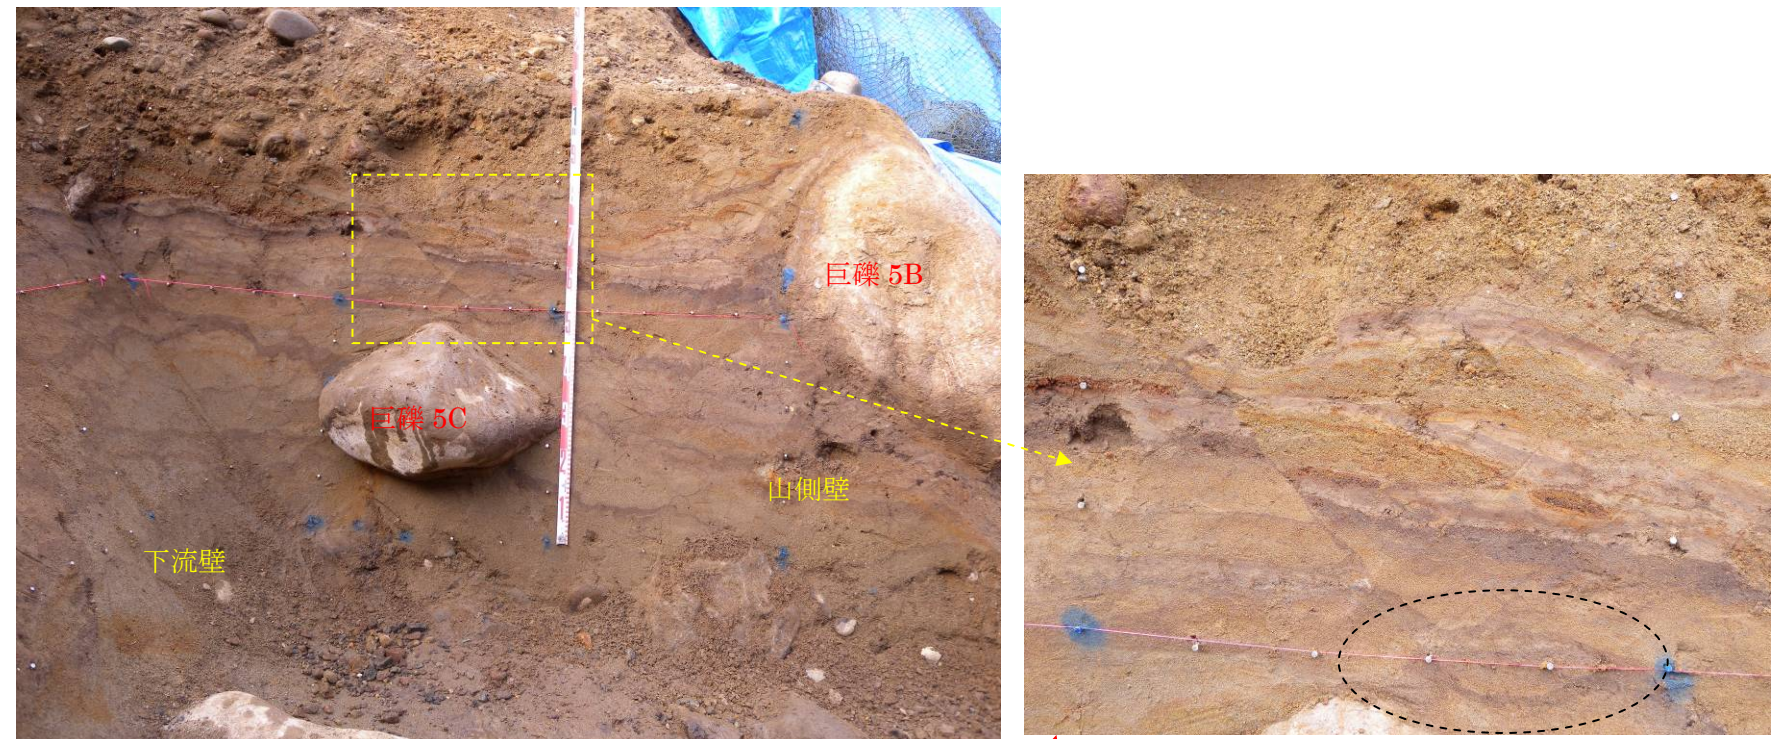
写真 3.6.3.16 下流壁 3 回目追い込み後の山側壁①  
巨礫 5C の上部に有機質土層の段差が見られる。右側の巨礫 5B の左側では、巨礫に沿うような逆方向のたわみが見られる。段差をなす面の走向傾斜は N48W/41N を示し、F-V 断層より反時計回りに約 20° 振った方向。

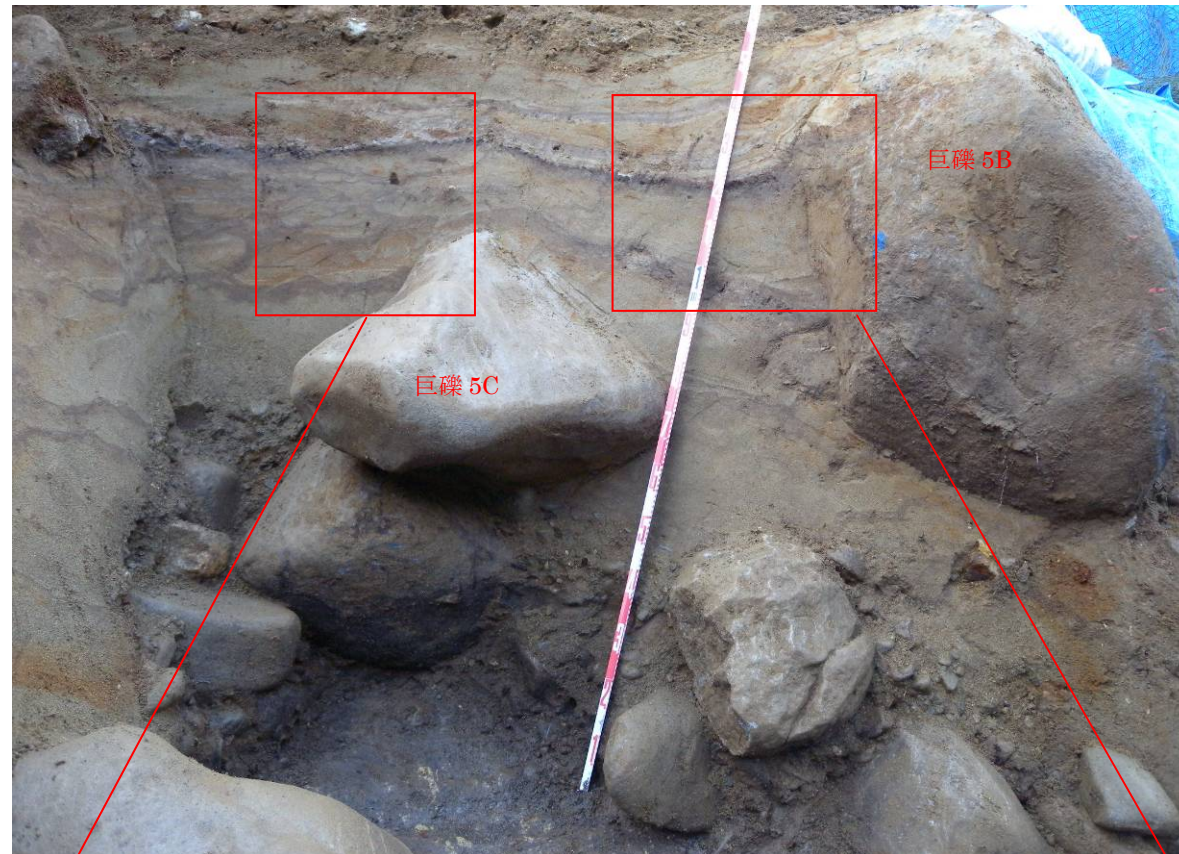
- ◆ 1 回目の追い込み時と同様に、有機質土層に巨礫の上にたわみが認められる。また基盤岩内にたわみの原因となるような断層は認められない。

写真 3.6.3.19 山側壁追い込み後の状況（山側壁②）  
山側壁①の巨礫 5C の上部に見られた段差は消滅し、巨礫 5C を軸とする上に凸なたわみとなった。右側の巨礫 5B に沿うような上に凸なたわみが認められる。
