## 3.6 トレンチ5

### 3.6.1 トレンチ5の地質観察

### 3.6.2 トレンチ 5 底盤詳細調査

### 3.6.3 トレンチ5 下流壁面詳細調査

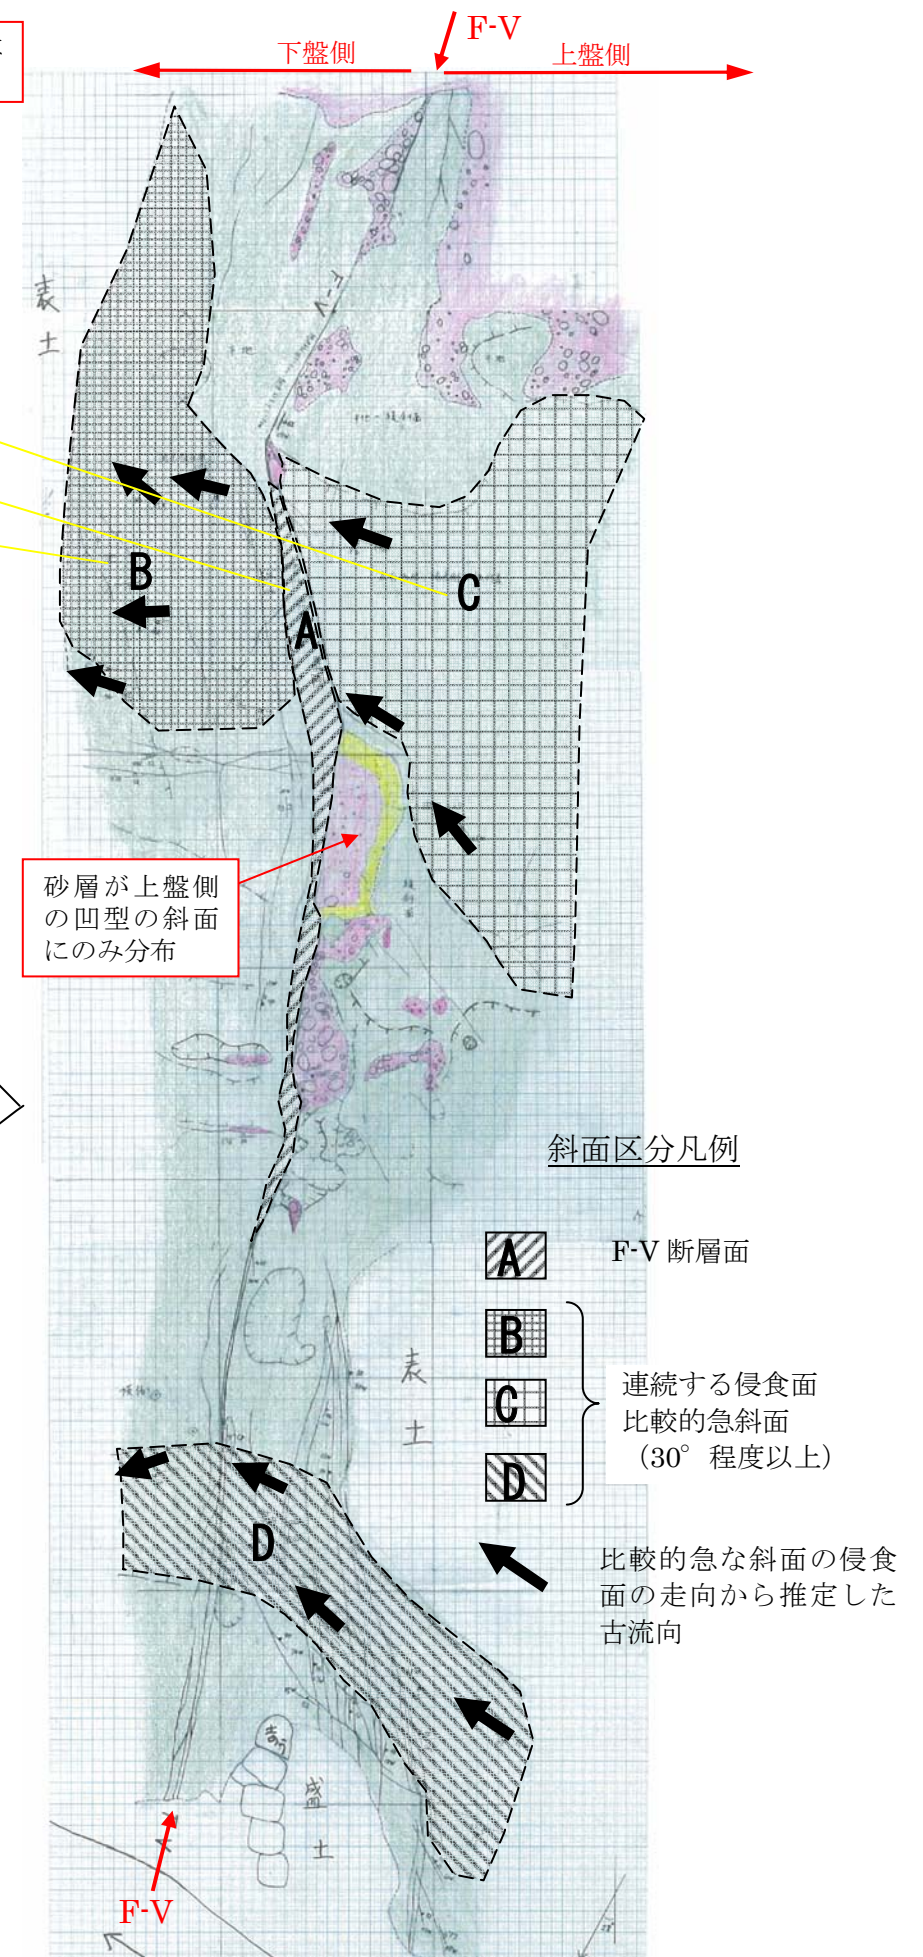
- (1) 観察範囲の浸食面は概ね  $30^{\circ}$  以上の比較的急な上部の斜面と、概ね  $30^{\circ}$  以下の下部の緩斜面に区分でき、下部の緩斜面にはおう穴（写真 3.7.2.6）が認められる。
- (2) 斜面下部の現河床に近い範囲では、緩やかに湾曲する浸食面が一面性を持って連続する（図 3.7.2.1 中の D 面）。
- (3) 斜面の上半部は F-V 断層を境に浸食面の形状が異なり、連続的な面としては F-V 断層の断層面を含め、A～C の面よりなる。A 面（F-V 断層の断層面）を挟む B 面と C 面の段差は、面に直角な方向で約 45cm～50cm である。
- (4) F-V 断層に向かって左側の B 面は凸型の浸食面で、右側の C 面は凹型の浸食面をなす。よって両者の形状は異なる（図 3.7.2.2）。
- (5) 斜面の肩付近では、F-V 断層を挟んでほぼ同じ高さに岩盤面が分布する（写真 3.7.2.1）。
- (6) ほぼ水平の緩斜面に F-V 断層を挟んで段丘堆積物が同じ高さに分布する（写真 3.7.2.3）
- (7) B 面、A 面（F-V 断層の断層面）、C 面は、いずれも同程度の酸化鉄が付着し、断層面に風化の程度の差は認められない。また、A 面に鏡肌や条線は認められない（写真 3.7.2.4）。
- (8) 斜面中腹の F-V 断層上盤側の凹型斜面にのみ砂層が認められ、砂層の上位には基盤岩を起源とした強風化土砂（過去の崩落物）がごく薄く堆積している（写真 3.7.2.5）。
- (9) 浸食面から推定した古流向に対し、F-V 断層は水衝部となっている（写真 3.7.2.1）。
- (10) F-V 断層の上盤側は割れ目等が多く脆い傾向がある（写真 3.7.1.4）。

図 3.7.2.1 トレンチ 5 上流岩盤面 浸食面区分図  
比較的急な浸食面の走向から推定した古流向を併記

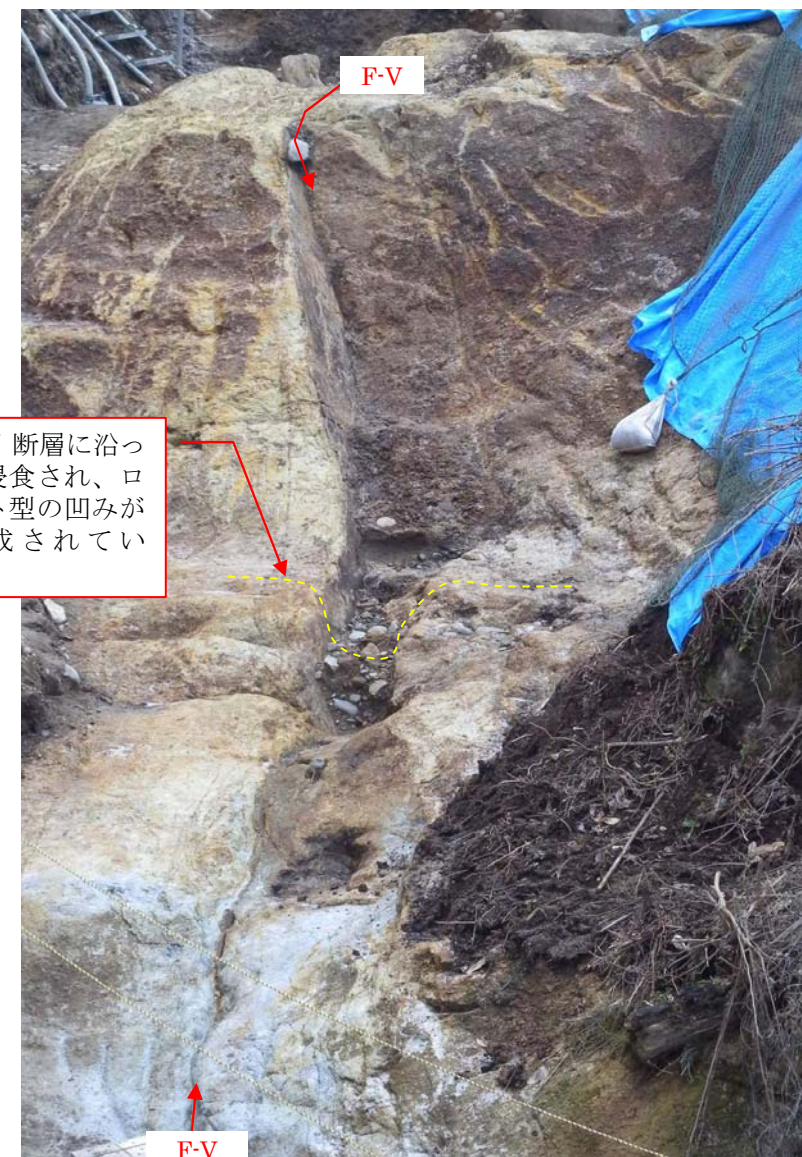
F-V 断層に沿って浸食され、ロート型の凹みが形成されている。

写真 3.7.2.7 緩斜面において、F-V 断層に沿って溝状に浸食され、また F-V 断層方向に伸びたおう穴も形成されている (写真 3.7.2.6) など、F-V 断層に沿って浸食されている。

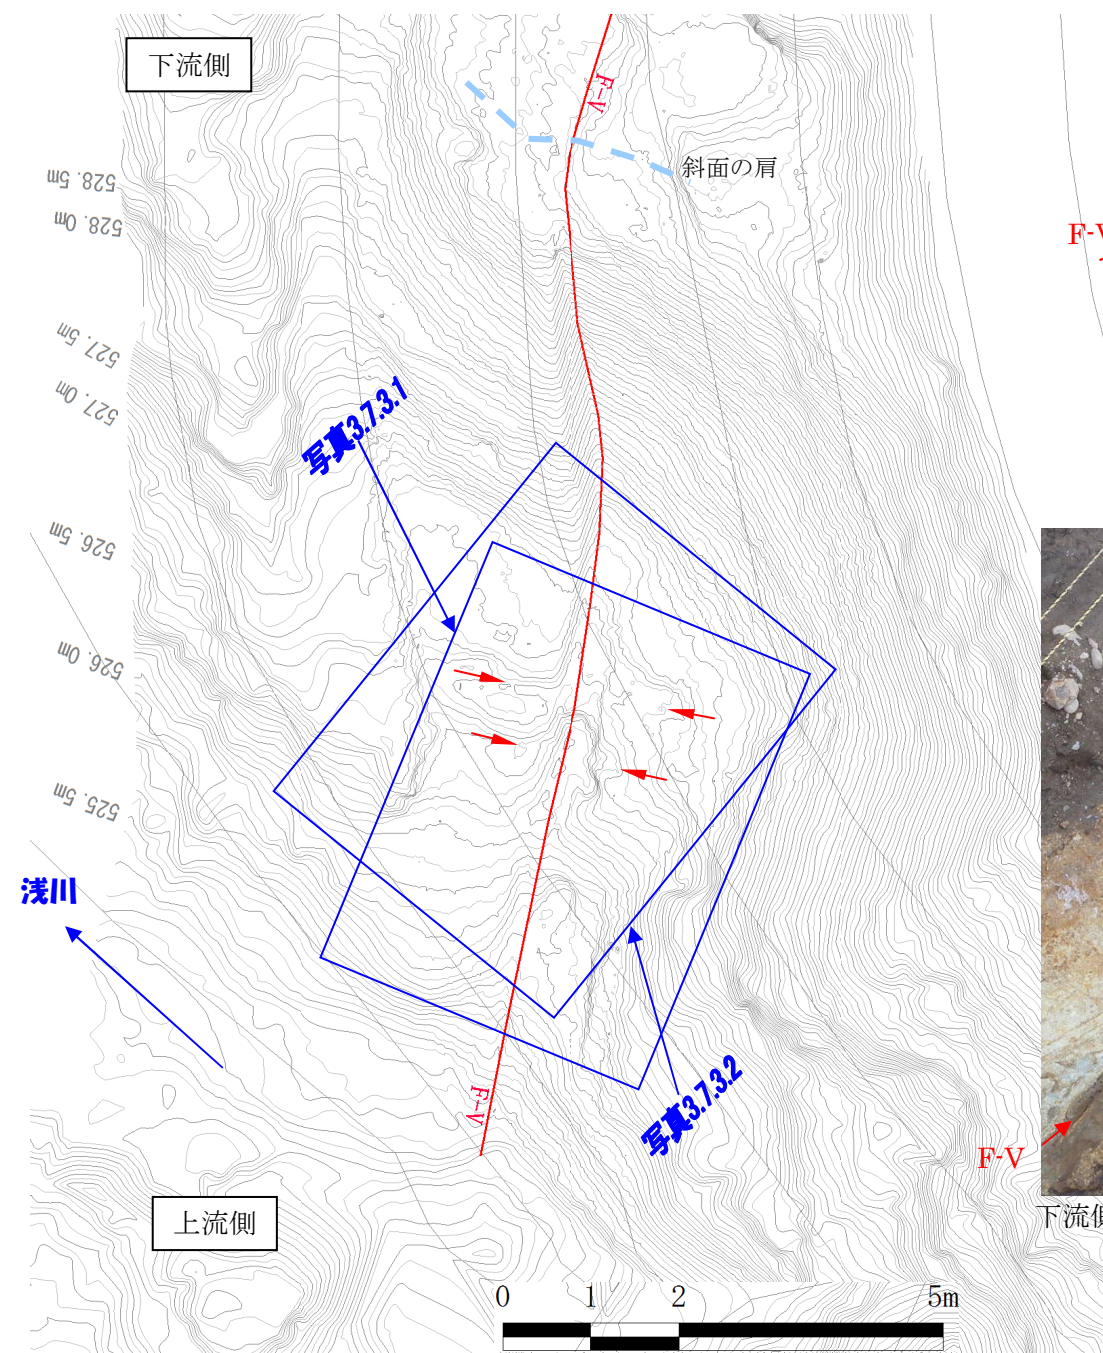
図 3.7.3.1 にレーザースキャナーによる 5cm 間隔の等高線図を、図 3.7.3.2、図 3.7.3.3 には 3D 画像を示す。これらに赤矢印で示しているように、凹みの中には F・V 断層を横断する箇所では F・V 断層沿いの浸食によって部分的に途切れるものの、F・V 断層を挟んで 2 対の凹みが一致した位置に存在しているものが認められる。また、斜面の肩付近では F・V 断層を挟んでほぼ同じ高さに岩盤面が分布する。（図 3.7.3.1）

図 3.7.3.1 レーザースキャナーによる等高線図  
(等高線間隔 5cm)

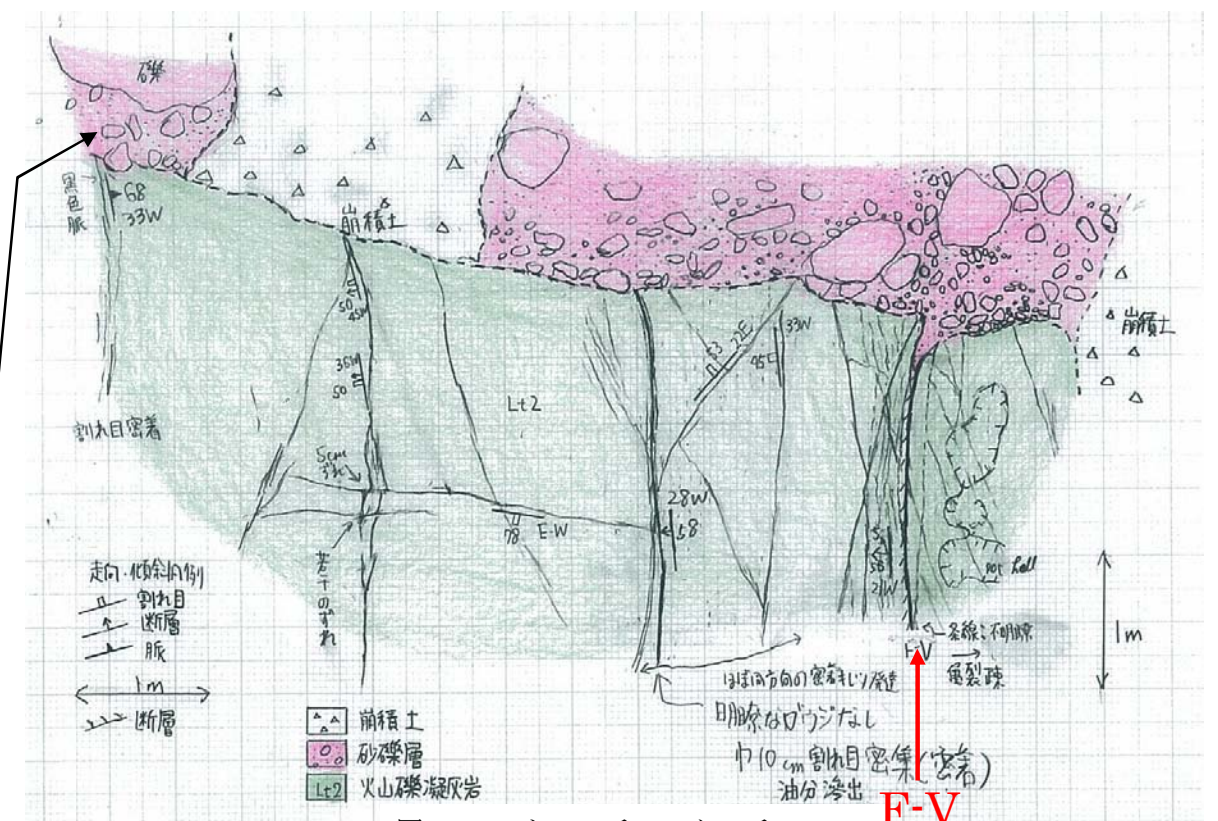
図 3.8.3 トレンチ1 スケッチ

- ・ F-V 断層を挟む基盤岩の高さに違いは認められない (写真 3.8.3)。
- ・ F-V 断層上盤側に幅約 20cm 程度の割れ目密集部が認められる (写真 3.8.3)。
- ・ F-V 断層および割れ目密集部上位の砂礫層(SG6)に、礫の明瞭な配列や回転は確認されない (写真 3.8.4)。
- ・ F-V 断層の断層粘土は半固結状態で、断層面に鏡肌や条線は認められない (写真 3.8.6)。

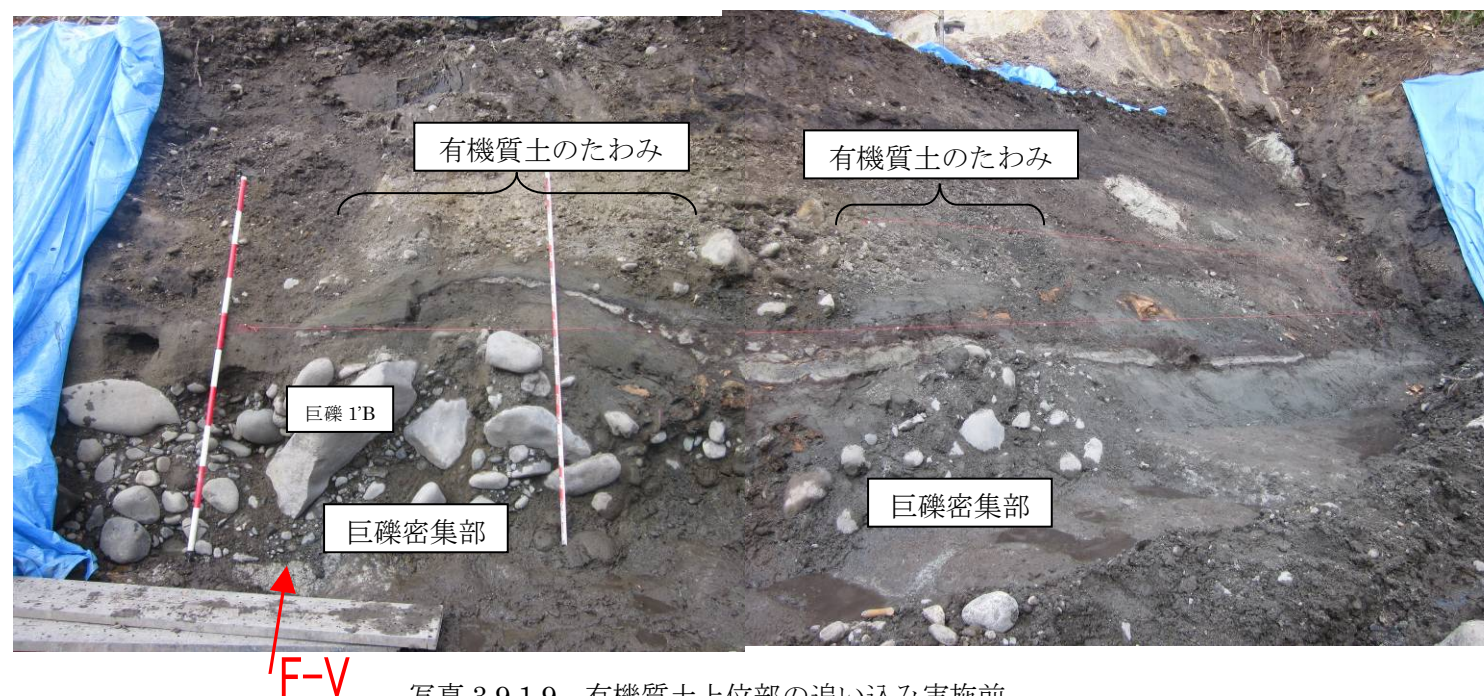
写真 3.9.1.9 有機質土上位部の追い込み実施前  
巨礫密集部の直上で、有機質土のたわみが 2 箇所認められる。(11/16 撮影)
