橋梁名・所在地・管理者名等

| 橋梁名 | 路線名 | 所在地 | 起点側 | 緯度 | 36° 45′ 14″ | 橋梁ID |
|---|---|---|---|---|---|---|
| 4011 七瀬高架橋<br>(フリガナ) ナナセコウカキョウ | 029 中野豊野線 | 長野県中野市大字七瀬 地先 | | | | |
| 長野県 13 中野 | 2020.09.17 | (国)292号,403号 中野市道七瀬古牧線 | | 一般道 | | 無し |

国土監理株式会社 花岡 武彦

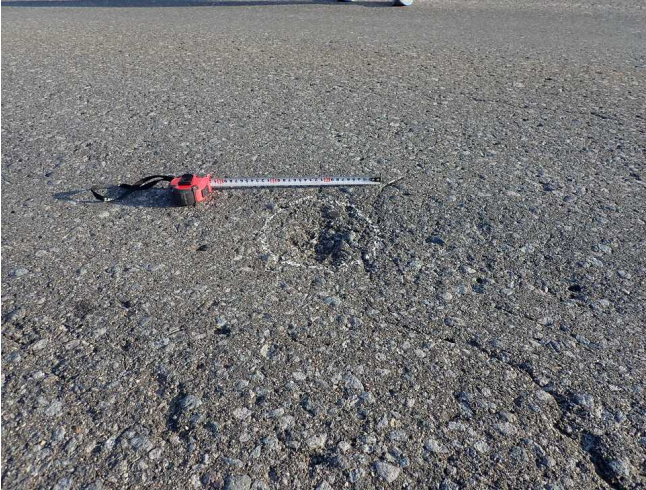
| 径間番号 | 写真No | 部材名 | 判定区分 | 位置 | 変状の種類 | 径間番号 | 写真No | 部材名 | 判定区分 | 位置 | 変状の種類 |
|---|---|---|---|---|---|---|---|---|---|---|---|
| 1 | 1 | 舗装 | Ⅱ | 1-舗装01 | 舗装の異常 | 1 | 2 | 伸縮装置 | Ⅰ | 1-伸縮装置01 | 遊間の異常 |

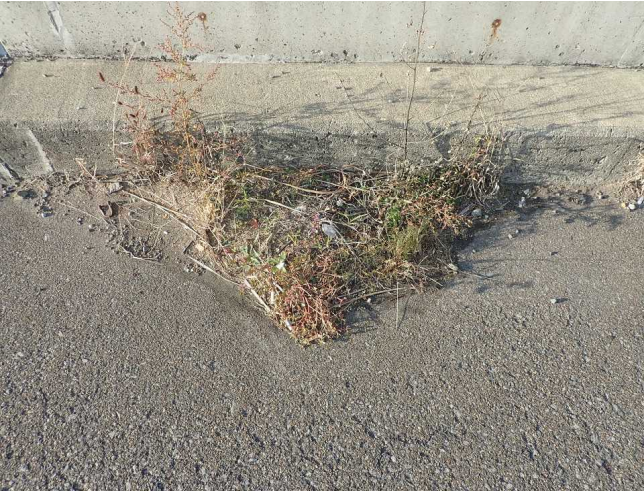
| 径間番号 | 写真No | 部材名 | 判定区分 | 位置 | 変状の種類 | 径間番号 | 写真No | 部材名 | 判定区分 | 位置 | 変状の種類 |
|---|---|---|---|---|---|---|---|---|---|---|---|
| 1 | 5 | 地覆・中央分離帯 | I | 1-地覆02 | 変形・欠損など | 1 | 6 | 排水装置 | Ⅱ | 1-排水装置0102 | 土砂詰まり |

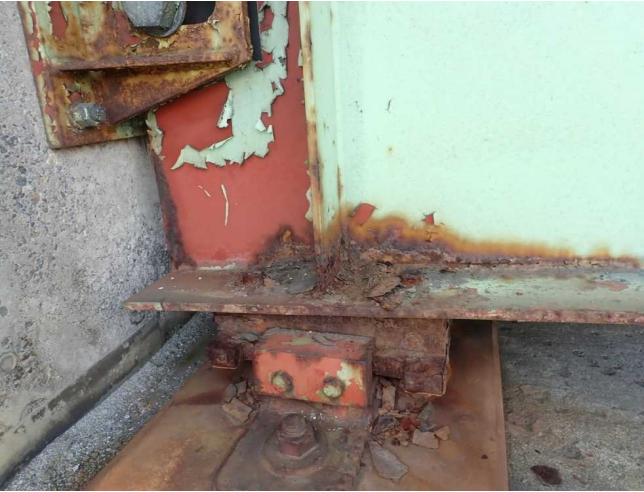
| 部材名 | | 判定区分<br>(Ⅰ～Ⅳ) | 変状の種類<br>(Ⅱ以上の場合<br>に記載) | 備考(写真番号、<br>位置等が分かる<br>ように記載) | 応急措置後の<br>判定区分 | 応急措置内容 | 応急措置及び<br>判定実施年月日 |
|---|---|---|---|---|---|---|---|
| 上部構造 | 主桁 | Ⅱ | 腐食 | 1-主桁05 写真8 | | | |

| 径間番号 | 写真No | 部材名 | 判定区分 | 位置 | 変状の種類 | 径間番号 | 写真No | 部材名 | 判定区分 | 位置 | 変状の種類 |
|---|---|---|---|---|---|---|---|---|---|---|---|
| 1 | 7 | 主桁 | I | 1-主桁01 | 腐食 | 1 | 8 | 主桁 | Ⅱ | 1-主桁05 | 腐食 |

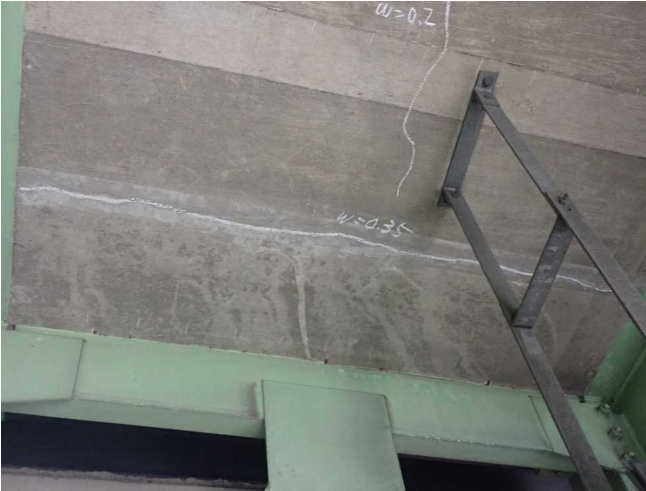
| 部材名 | | 判定区分<br>(Ⅰ～Ⅳ) | 変状の種類<br>(Ⅱ以上の場合<br>に記載) | 備考(写真番号、<br>位置等が分かる<br>ように記載) | 応急措置後の<br>判定区分 | 応急措置内容 | 応急措置及び<br>判定実施年月日 |
|---|---|---|---|---|---|---|---|
| | 床版 | Ⅱ | 床版ひびわれ、<br>漏水・遊離石灰 | 1-床版03 写真19,20,2-床版06 写真14,16,3-床版01,3-床版02<br>写真14,16,4-床版06,4-床版02 写真14,16,5-床版01 写真17,19,<br>6-床版03 写真15,16,17,7-床版02,7-床版01 写真16,18 | | | |

| 径間番号 | 写真No | 部材名 | 判定区分 | 位置 | 変状の種類 | 径間番号 | 写真No | 部材名 | 判定区分 | 位置 | 変状の種類 |
|---|---|---|---|---|---|---|---|---|---|---|---|
| 1 | 19 | 床版(張出部含む) | Ⅲ | 1-床版03 | 床版ひびわれ | 1 | 20 | 床版(張出部含む) | Ⅲ | 1-床版03 | 床版ひびわれ |

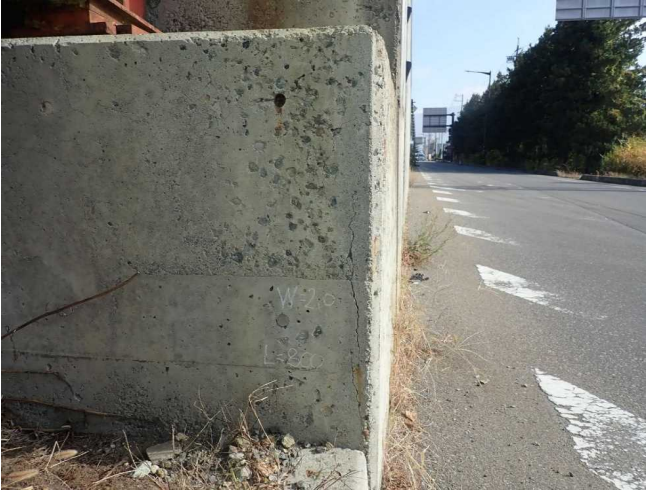
| 部材名 | | 判定区分<br>(Ⅰ～Ⅳ) | 変状の種類<br>(Ⅱ以上の場合<br>に記載) | 備考(写真番号、<br>位置等が分かる<br>ように記載) | 応急措置後の<br>判定区分 | 応急措置内容 | 応急措置及び<br>判定実施年月日 |
|---|---|---|---|---|---|---|---|
| 下部構造 | | Ⅱ | ひびわれ | 1-橋台01 写真21,22,2-橋脚01 写真17,3-橋脚01 写真17,18,<br>4-橋脚02 写真17,18,5-橋脚01,5-橋脚02 写真20,21,<br>6-橋脚02 写真18,7-橋台02 写真19 | | | |

| 径間番号 | 写真No | 部材名 | 判定区分 | 位置 | 変状の種類 | 径間番号 | 写真No | 部材名 | 判定区分 | 位置 | 変状の種類 |
|---|---|---|---|---|---|---|---|---|---|---|---|
| 1 | 21 | 橋台・橋脚 | Ⅱ | 1-橋台01 | ひびわれ | 1 | 22 | 橋台・橋脚 | Ⅱ | 1-橋台01 | ひびわれ |

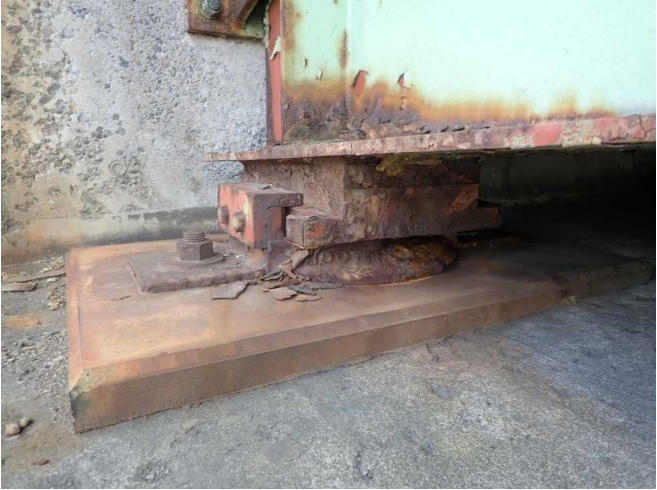
| 部材名 | | 判定区分<br>(Ⅰ～Ⅳ) | 変状の種類<br>(Ⅱ以上の場合<br>に記載) | 備考(写真番号、<br>位置等が分かる<br>ように記載) | 応急措置後の<br>判定区分 | 応急措置内容 | 応急措置及び<br>判定実施年月日 |
|---|---|---|---|---|---|---|---|
| 支承部 | | Ⅲ | 支承部の機能障害 | 1-支承部0501 写真27 | | | |

| (判定区分) | (所見等) |
|---|---|
| Ⅲ | 伸縮装置と舗装の継ぎ目の劣化により雨水が浸入し支承部の腐食が確認できる。今後、腐食の拡大により高架橋の機能に支障が生じるため、早期に対策を講じる必要がある。床版に遊離石灰が発生しているが局部的で経過観察とする。 |

| 径間番号 | 写真No | 部材名 | 判定区分 | 位置 | 変状の種類 | 径間番号 | 写真No | 部材名 | 判定区分 | 位置 | 変状の種類 |
|---|---|---|---|---|---|---|---|---|---|---|---|
| 1 | 27 | 支承部 | Ⅲ | 1-支承部0501 | 支承部の機能障害 | 1 | 28 | 支承部 | I | 1-支承部0301 | 沓座モルタルの変形・欠損 |

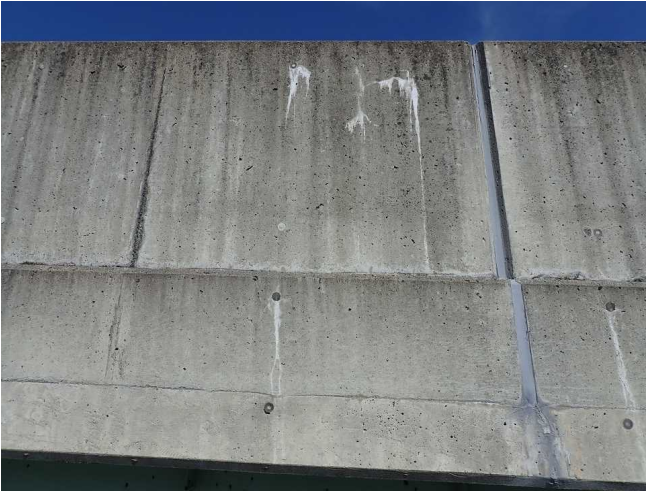
| 径間番号 | 写真No | 部材名 | 判定区分 | 位置 | 変状の種類 | 径間番号 | 写真No | 部材名 | 判定区分 | 位置 | 変状の種類 |
|---|---|---|---|---|---|---|---|---|---|---|---|
| 1 | 31 | その他 | Ⅱ | 1-高欄01 | 遊離石灰 | 1 | 32 | その他 | Ⅱ | 1-地覆01 | 遊離石灰 |

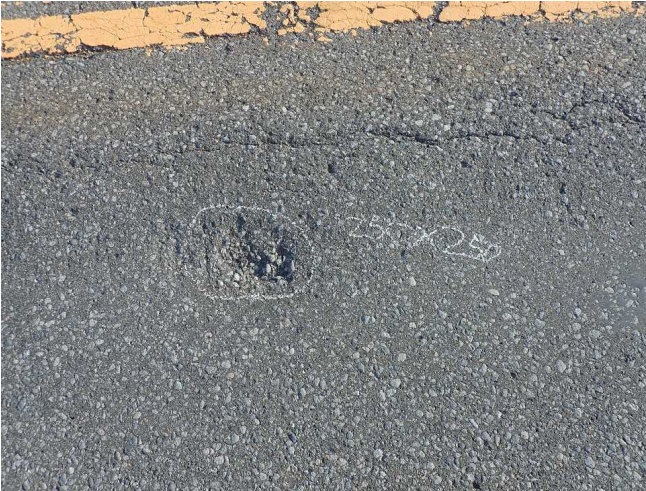
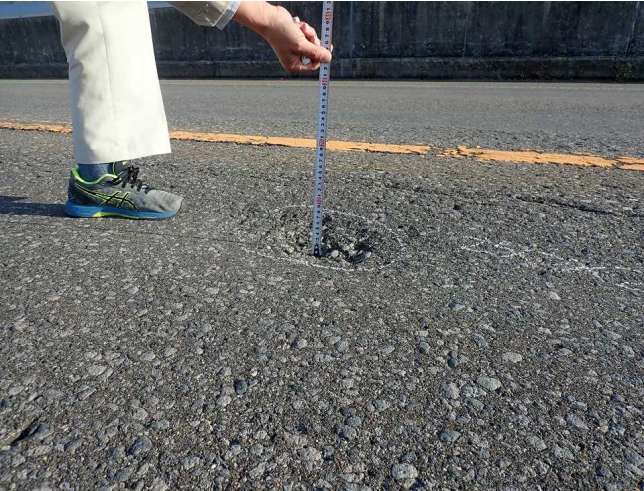
| 径間番号 | 写真No | 部材名 | 判定区分 | 位置 | 変状の種類 | 径間番号 | 写真No | 部材名 | 判定区分 | 位置 | 変状の種類 |
|---|---|---|---|---|---|---|---|---|---|---|---|
| 2 | 1 | 舗装 | Ⅱ | 2-舗装02 | 舗装の異常 | 2 | 2 | 舗装 | Ⅱ | 2-舗装02 | 舗装の異常 |

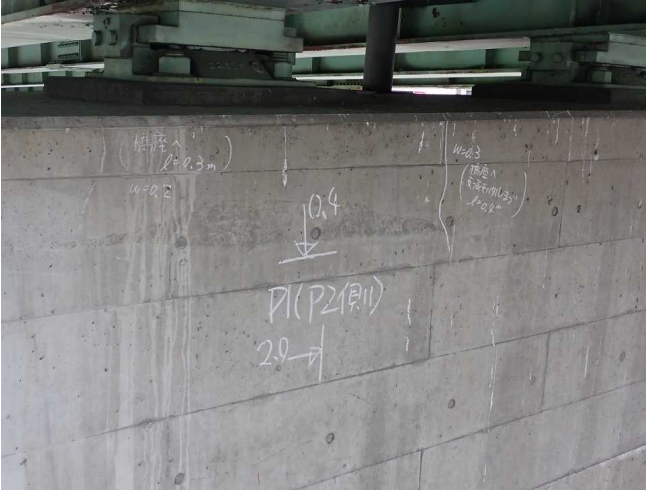
| 径間番号 | 写真No | 部材名 | 判定区分 | 位置 | 変状の種類 | 径間番号 | 写真No | 部材名 | 判定区分 | 位置 | 変状の種類 |
|---|---|---|---|---|---|---|---|---|---|---|---|
| 2 | 17 | 橋台・橋脚 | Ⅱ | 2-橋脚01 | ひびわれ | 2 | 18 | 橋台・橋脚 | Ⅰ | 2-橋脚01 | 剥離・鉄筋露出 |

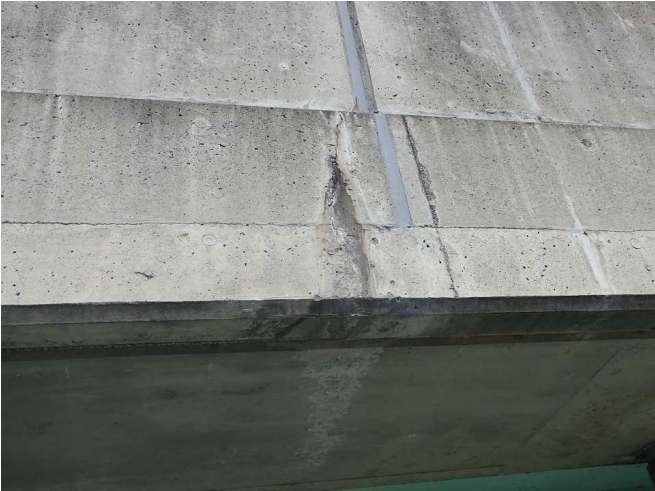
| 径間番号 | 写真No | 部材名 | 判定区分 | 位置 | 変状の種類 | 径間番号 | 写真No | 部材名 | 判定区分 | 位置 | 変状の種類 |
|---|---|---|---|---|---|---|---|---|---|---|---|
| 4 | 26 | その他 | Ⅱ | 4-地覆01 | 遊離石灰 | 5 | 1 | 舗装 | Ⅲ | 5-舗装01 | 舗装の異常 |

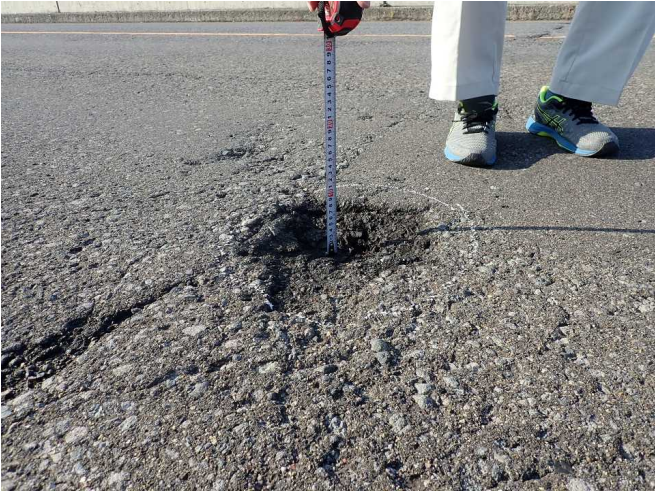
| 部材名 | | 判定区分<br>(Ⅰ～Ⅳ) | 変状の種類<br>(Ⅱ以上の場合<br>に記載) | 備考(写真番号、<br>位置等が分かる<br>ように記載) | 応急措置後の<br>判定区分 | 応急措置内容 | 応急措置及び<br>判定実施年月日 |
|---|---|---|---|---|---|---|---|
| その他 | | Ⅲ | 舗装の異常 | 4-舗装01 写真1,<br>5-舗装01,5-舗装02 写真1,2 | | | |
