状況写真(損傷状況)

様式(その2)

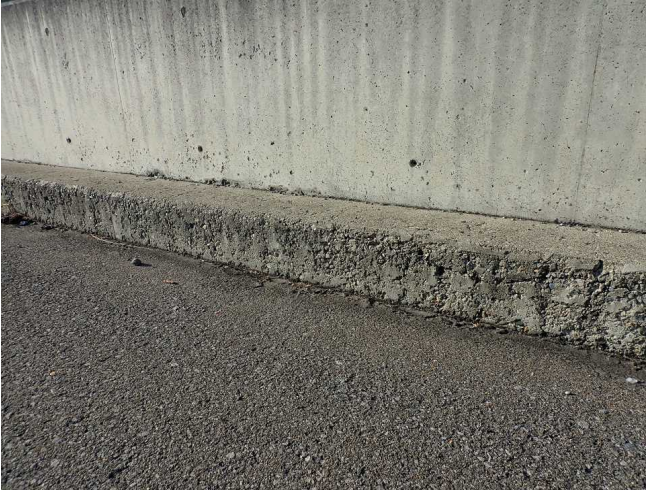
| 径間番号 | 写真No | 部材名 | 判定区分 | 位置 | 変状の種類 | 径間番号 | 写真No | 部材名 | 判定区分 | 位置 | 変状の種類 |
|---|---|---|---|---|---|---|---|---|---|---|---|
| 5 | 6 | 地覆・中央分離帯 | I | 5-地覆02 | 変形・欠損など | 5 | 7 | 排水装置 | Ⅱ | 5-排水装置0102 | 土砂詰まり |

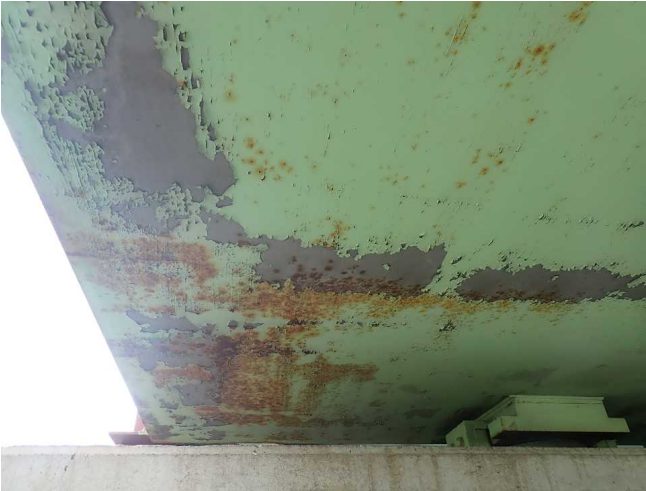
| 径間番号 | 写真No | 部材名 | 判定区分 | 位置 | 変状の種類 | 径間番号 | 写真No | 部材名 | 判定区分 | 位置 | 変状の種類 |
|---|---|---|---|---|---|---|---|---|---|---|---|
| 5 | 8 | 主桁 | I | 5-主桁02 | 腐食 | 5 | 9 | 主桁 | I | 5-主桁02 | 亀裂 |

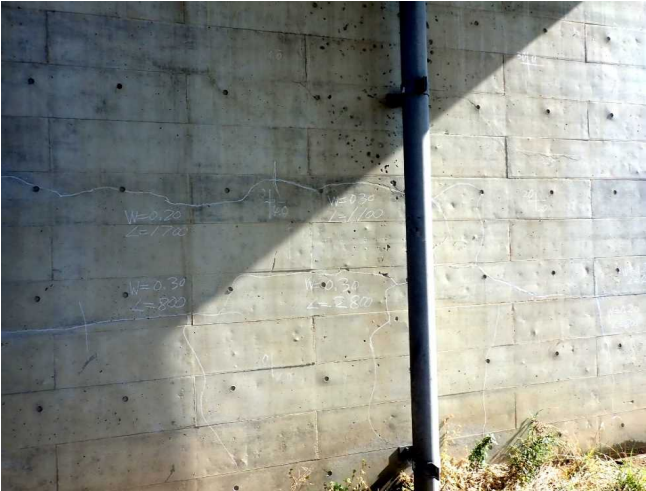
| 径間番号 | 写真No | 部材名 | 判定区分 | 位置 | 変状の種類 | 径間番号 | 写真No | 部材名 | 判定区分 | 位置 | 変状の種類 |
|---|---|---|---|---|---|---|---|---|---|---|---|
| 5 | 20 | 橋台・橋脚 | Ⅱ | 5-橋脚01 | ひびわれ | 5 | 21 | 橋台・橋脚 | Ⅱ | 5-橋脚02 | ひびわれ |

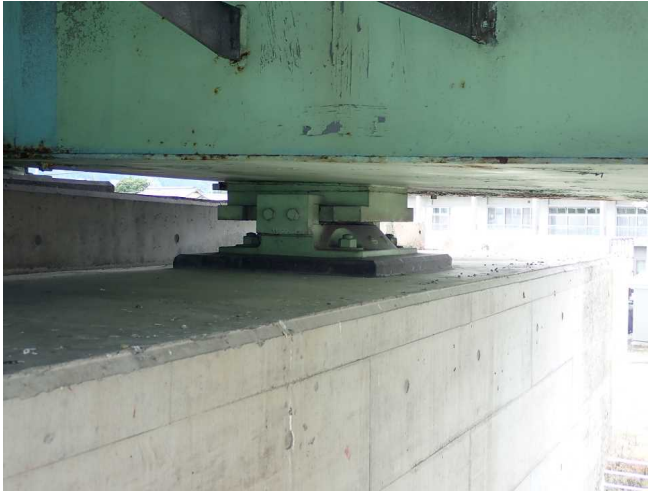
| 径間番号 | 写真No | 部材名 | 判定区分 | 位置 | 変状の種類 | 径間番号 | 写真No | 部材名 | 判定区分 | 位置 | 変状の種類 |
|---|---|---|---|---|---|---|---|---|---|---|---|
| 5 | 28 | 支承部 | I | 5-支承部0101 | 漏水・滞水 | 5 | 29 | その他 | Ⅱ | 5-高欄01 | 遊離石灰 |

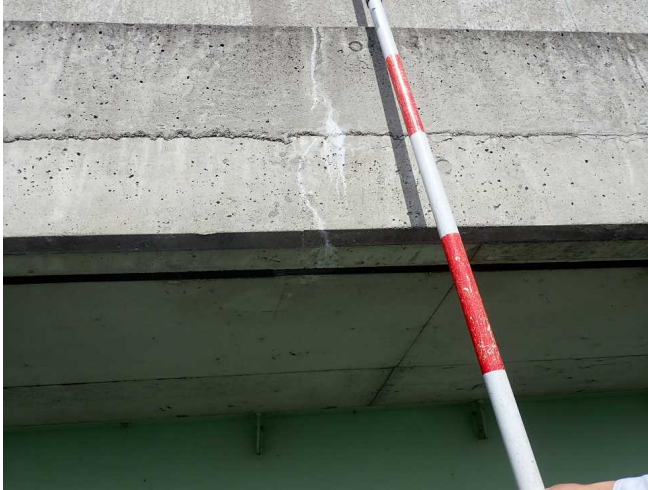
| 径間番号 | 写真No | 部材名 | 判定区分 | 位置 | 変状の種類 | 径間番号 | 写真No | 部材名 | 判定区分 | 位置 | 変状の種類 |
|---|---|---|---|---|---|---|---|---|---|---|---|
| 5 | 30 | その他 | Ⅱ | 5-地覆01 | 遊離石灰(ひびわれあり) | 5 | 31 | その他 | Ⅱ | 5-地覆02 | 遊離石灰 |

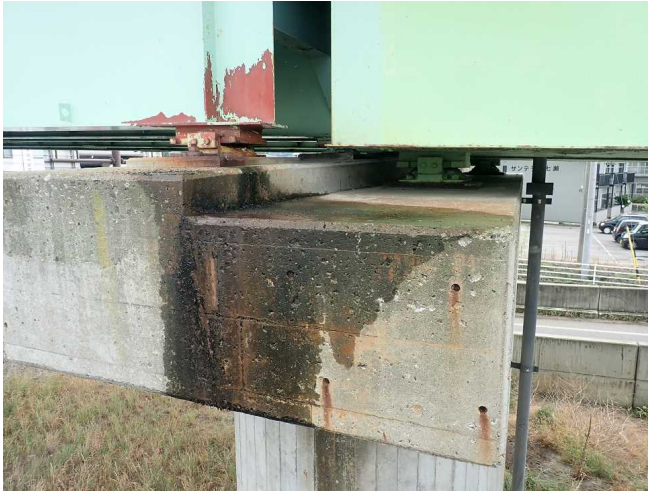
| 径間番号 | 写真No | 部材名 | 判定区分 | 位置 | 変状の種類 | 径間番号 | 写真No | 部材名 | 判定区分 | 位置 | 変状の種類 |
|---|---|---|---|---|---|---|---|---|---|---|---|
| 5 | 32 | その他 | Ⅱ | 5-橋脚01 | 伸縮装置からの漏水 | 5 | 33 | その他 | Ⅱ | 5-橋脚01 | 伸縮装置からの漏水 |

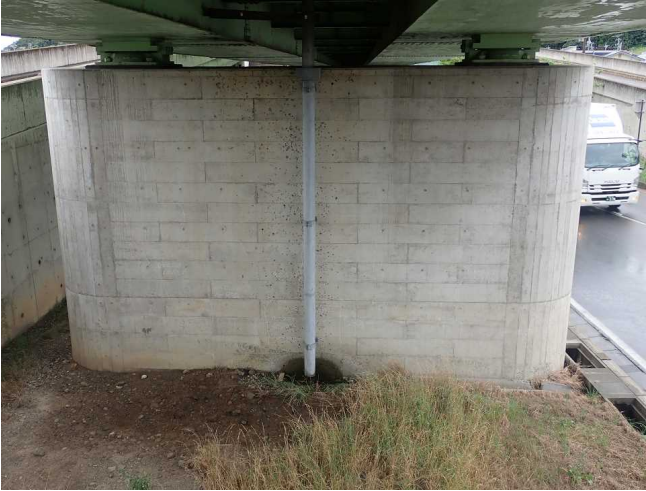
| 径間番号 | 写真No | 部材名 | 判定区分 | 位置 | 変状の種類 | 径間番号 | 写真No | 部材名 | 判定区分 | 位置 | 変状の種類 |
|---|---|---|---|---|---|---|---|---|---|---|---|
| 5 | 34 | その他 | I | 5-橋脚02 | 表面劣化 | 5 | 35 | その他 | Ⅱ | 5-伸縮装置01 | 土砂堆積 |

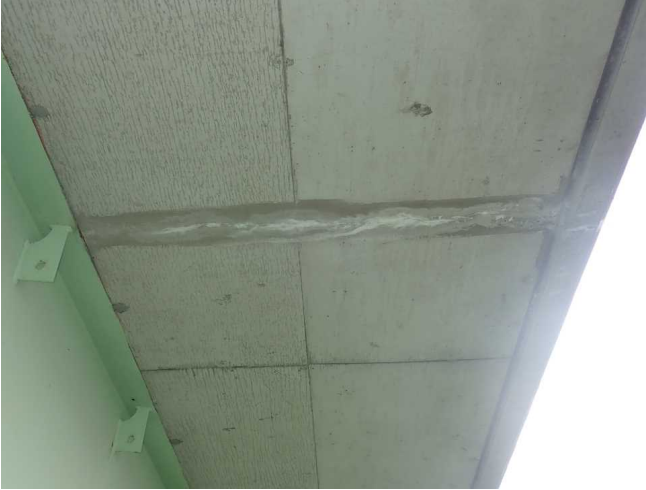
| 径間番号 | 写真No | 部材名 | 判定区分 | 位置 | 変状の種類 | 径間番号 | 写真No | 部材名 | 判定区分 | 位置 | 変状の種類 |
|---|---|---|---|---|---|---|---|---|---|---|---|
| 6 | 13 | 床版(張出部含む) | Ⅱ | 6-床版03 | 漏水・遊離石灰 | 6 | 14 | 床版(張出部含む) | I | 6-床版02 | 抜け落ち |

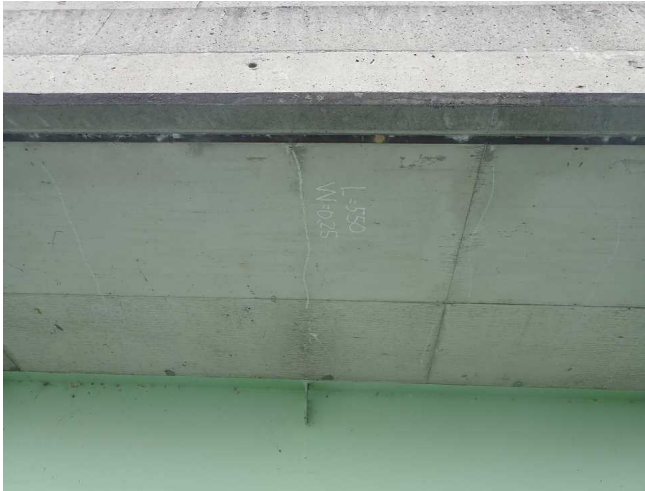
| 径間番号 | 写真No | 部材名 | 判定区分 | 位置 | 変状の種類 | 径間番号 | 写真No | 部材名 | 判定区分 | 位置 | 変状の種類 |
|---|---|---|---|---|---|---|---|---|---|---|---|
| 6 | 15 | 床版(張出部含む) | Ⅲ | 6-床版03 | 床版ひびわれ | 6 | 16 | 床版(張出部含む) | Ⅲ | 6-床版03 | 床版ひびわれ |

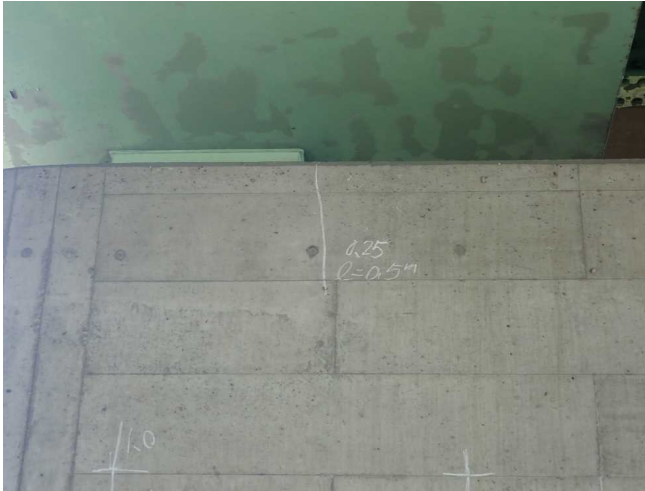
| 径間番号 | 写真No | 部材名 | 判定区分 | 位置 | 変状の種類 | 径間番号 | 写真No | 部材名 | 判定区分 | 位置 | 変状の種類 |
|---|---|---|---|---|---|---|---|---|---|---|---|
| 6 | 17 | 床版(張出部含む) | Ⅲ | 6-床版03 | 床版ひびわれ | 6 | 18 | 橋台・橋脚 | Ⅱ | 6-橋脚02 | ひびわれ |

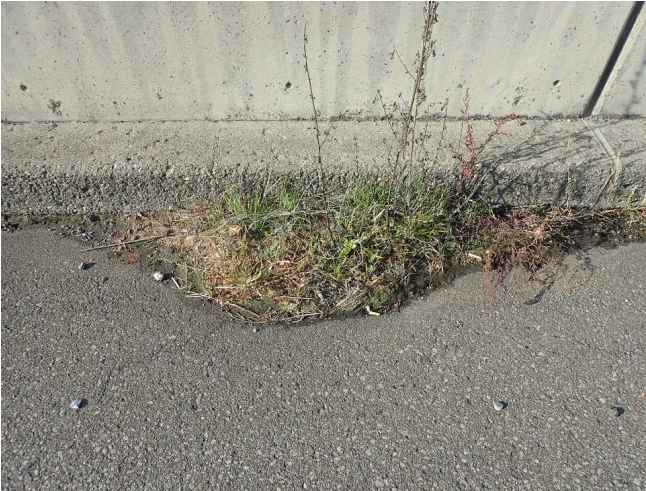
| 径間番号 | 写真No | 部材名 | 判定区分 | 位置 | 変状の種類 | 径間番号 | 写真No | 部材名 | 判定区分 | 位置 | 変状の種類 |
|---|---|---|---|---|---|---|---|---|---|---|---|
| 7 | 6 | 排水装置 | Ⅱ | 7-排水装置0201 | 土砂詰まり | 7 | 7 | 主桁 | I | 7-主桁01 | 腐食 |

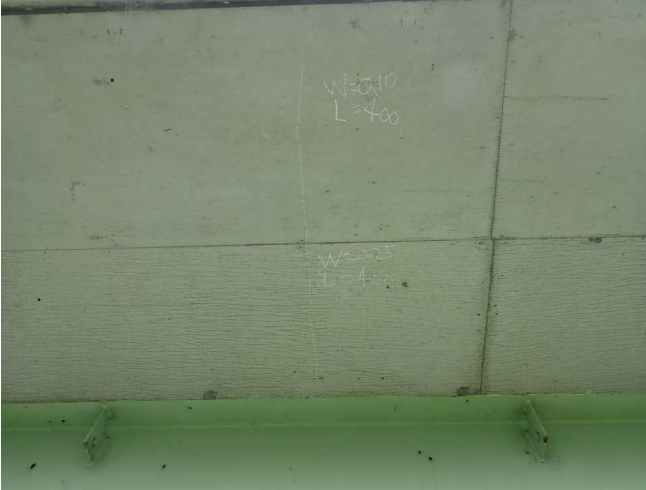
| 径間番号 | 写真No | 部材名 | 判定区分 | 位置 | 変状の種類 | 径間番号 | 写真No | 部材名 | 判定区分 | 位置 | 変状の種類 |
|---|---|---|---|---|---|---|---|---|---|---|---|
| 7 | 18 | 床版(張出部含む) | Ⅱ | 7-床版01 | 床版ひびわれ | 7 | 19 | 橋台・橋脚 | Ⅱ | 7-橋台02 | ひびわれ |

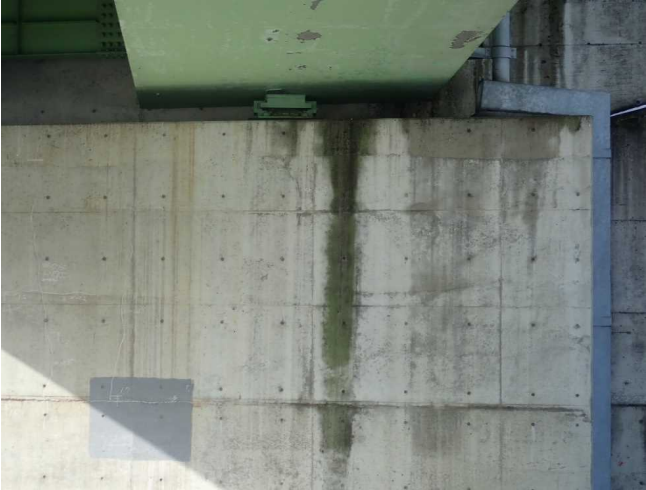
| 径間番号 | 写真No | 部材名 | 判定区分 | 位置 | 変状の種類 | 径間番号 | 写真No | 部材名 | 判定区分 | 位置 | 変状の種類 |
|---|---|---|---|---|---|---|---|---|---|---|---|
| 7 | 26 | 支承部 | Ⅱ | 7-支承部0202 | 漏水・滞水 | 7 | 27 | その他 | Ⅱ | 7-床版01 | 補修跡からひびわれ |

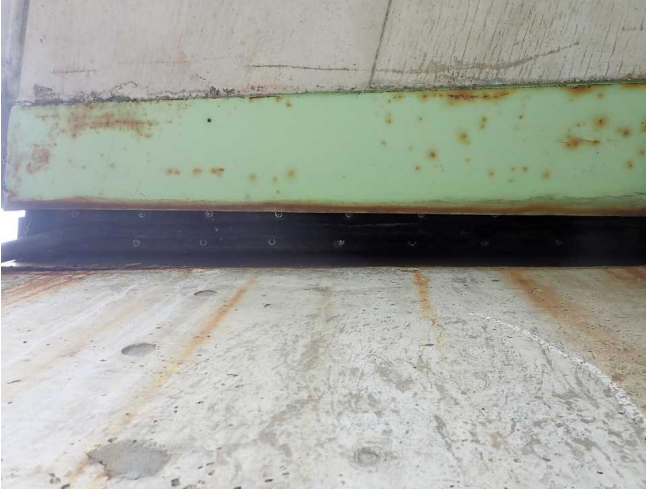
| 径間番号 | 写真No | 部材名 | 判定区分 | 位置 | 変状の種類 | 径間番号 | 写真No | 部材名 | 判定区分 | 位置 | 変状の種類 |
|---|---|---|---|---|---|---|---|---|---|---|---|
| 7 | 28 | その他 | Ⅱ | 7-伸縮装置01 | 止水材劣化・損傷 | 7 | 29 | その他 | Ⅱ | 7-伸縮装置01 | 止水材劣化・損傷 |

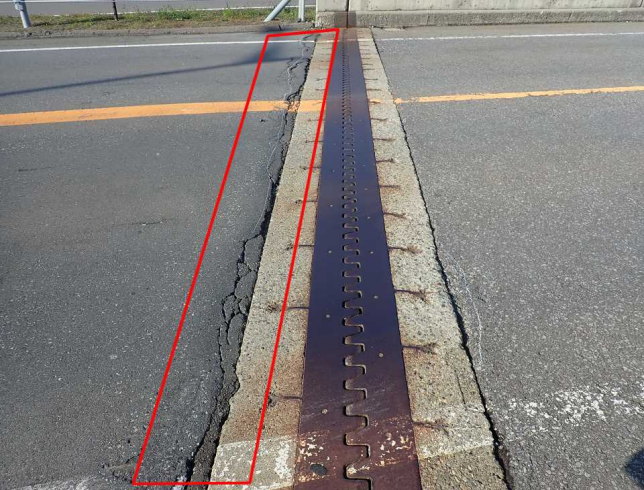
| 径間番号 | 写真No | 部材名 | 判定区分 | 位置 | 変状の種類 | 径間番号 | 写真No | 部材名 | 判定区分 | 位置 | 変状の種類 |
|---|---|---|---|---|---|---|---|---|---|---|---|
| 7 | 30 | その他 | I | 7-落橋防止装置0401 | 腐食 | 7 | 31 | その他 | Ⅱ | 7-舗装01～02(背面舗装) | ひびわれ・道路面の凹凸 |
