橋梁名・所在地・管理者名等

| 橋梁名 | 路線名 | 所在地 | 起点側 | 緯度<br>経度 | 36° 45′ 11″<br>138° 21′ 03″ | 橋梁ID |
|---|---|---|---|---|---|---|
| 4034 七瀬上りランプ橋<br>(フリガナ) ナナセノボリランプキョウ | 029 中野豊野線 | 長野県中野市大字七瀬 地先 | | | | 36.75306,138.35083 |
| 長野県 13 中野 | 2020.09.17 | (国)403号 中野市道 七瀬古牧線 | | 一般道 | | 無し |

| 架設年次 | 橋長 | 幅員 |
|---|---|---|
| 鋼箱桁橋、逆T式橋台2基、柱橋脚1柱小判(RC)2基 | | |

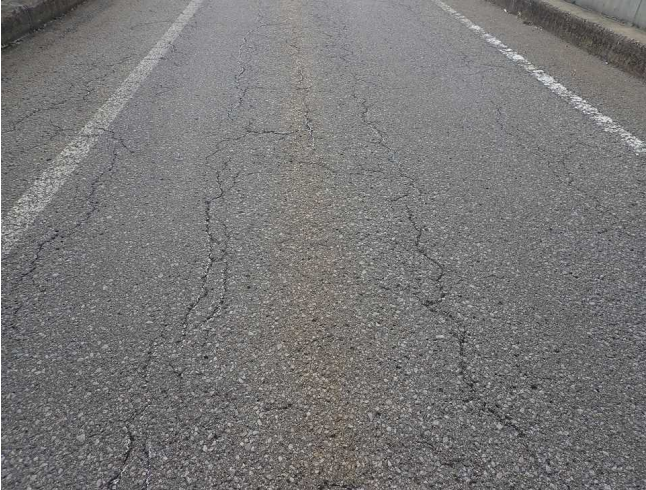
| 径間番号 | 写真No | 部材名 | 判定区分 | 位置 | 変状の種類 | 径間番号 | 写真No | 部材名 | 判定区分 | 位置 | 変状の種類 |
|---|---|---|---|---|---|---|---|---|---|---|---|
| 1 | 1 | 舗装 | Ⅱ | 1-舗装01 | 舗装の異常 | 1 | 2 | 伸縮装置 | I | 1-舗装01 | 遊間の異常 |

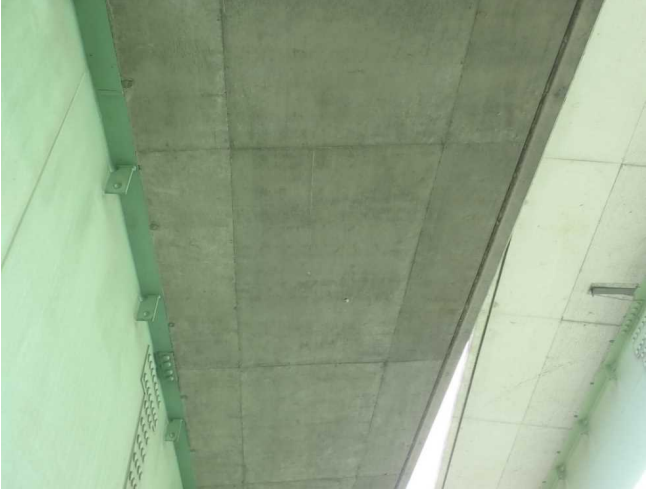
| 径間番号 | 写真No | 部材名 | 判定区分 | 位置 | 変状の種類 | 径間番号 | 写真No | 部材名 | 判定区分 | 位置 | 変状の種類 |
|---|---|---|---|---|---|---|---|---|---|---|---|
| 1 | 11 | 床版(張出部含む) | I | 1-床版02 | 剥離・鉄筋露出 | 1 | 12 | 床版(張出部含む) | Ⅱ | 1-床版02 | 漏水・遊離石灰 |

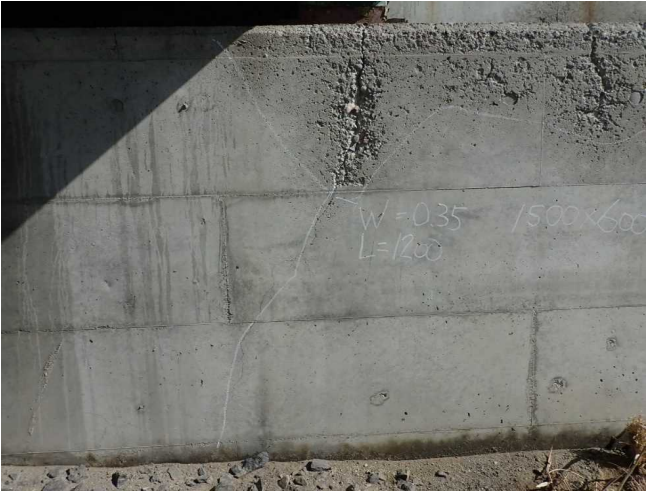
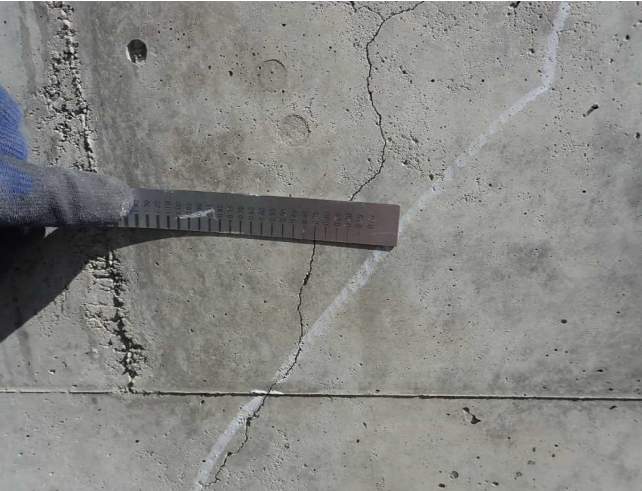
| 径間番号 | 写真No | 部材名 | 判定区分 | 位置 | 変状の種類 | 径間番号 | 写真No | 部材名 | 判定区分 | 位置 | 変状の種類 |
|---|---|---|---|---|---|---|---|---|---|---|---|
| 1 | 15 | 橋台・橋脚 | Ⅱ | 1-橋台01 | ひびわれ | 1 | 16 | 橋台・橋脚 | Ⅱ | 1-橋台01 | ひびわれ |

橋台01 ひびわれ II  
写真番号-15, 16  
(W=0.35mm L=1200mm)

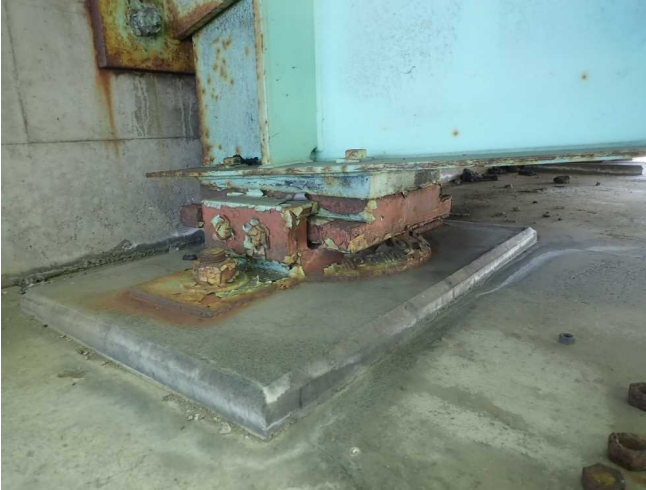
| 径間番号 | 写真No | 部材名 | 判定区分 | 位置 | 変状の種類 | 径間番号 | 写真No | 部材名 | 判定区分 | 位置 | 変状の種類 |
|---|---|---|---|---|---|---|---|---|---|---|---|
| 1 | 21 | 支承部 | Ⅱ | 1-支承部0201 | 支承部の機能障害 | 1 | 22 | 支承部 | Ⅱ | 1-支承部0101 | 省座モルタルの変形・欠損 |

支承部0201 支承の機能障害 II  
写真番号-21 (腐食)

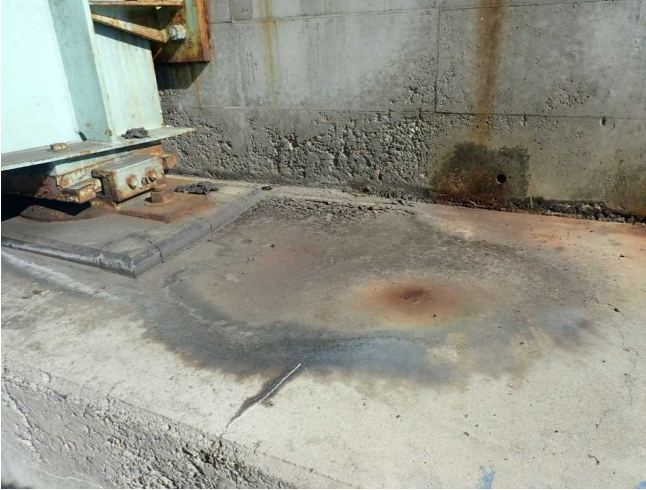
| 径間番号 | 写真No | 部材名 | 判定区分 | 位置 | 変状の種類 | 径間番号 | 写真No | 部材名 | 判定区分 | 位置 | 変状の種類 |
|---|---|---|---|---|---|---|---|---|---|---|---|
| 1 | 23 | 支承部 | Ⅱ | 1-支承部0101 | 漏水・滞水 | 1 | 24 | その他 | Ⅱ | 1-舗装01(背面舗装) | 道路面の凹凸 |

支承部0101 漏水・滞水 II  
写真番号-23

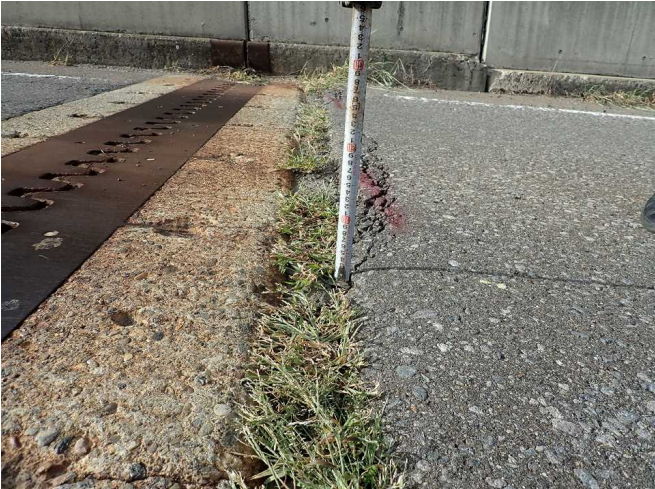
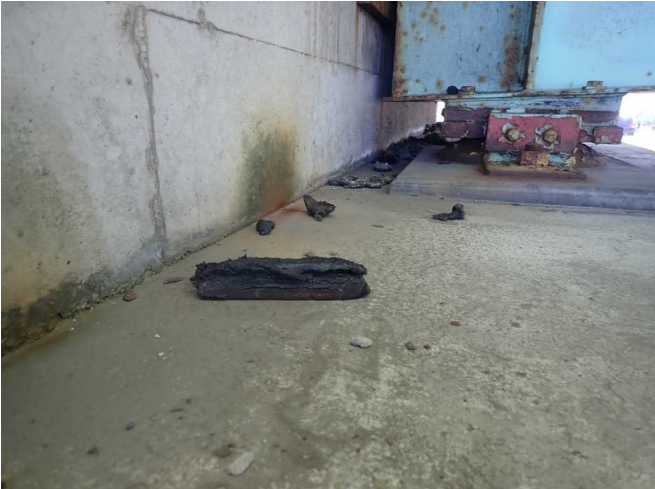
| 径間番号 | 写真No | 部材名 | 判定区分 | 位置 | 変状の種類 | 径間番号 | 写真No | 部材名 | 判定区分 | 位置 | 変状の種類 |
|---|---|---|---|---|---|---|---|---|---|---|---|
| 1 | 25 | その他 | Ⅱ | 1-舗装01(背面舗装) | 道路面の凹凸 | 1 | 26 | その他 | Ⅱ | 1-伸縮装置01 | 目地材欠損 |

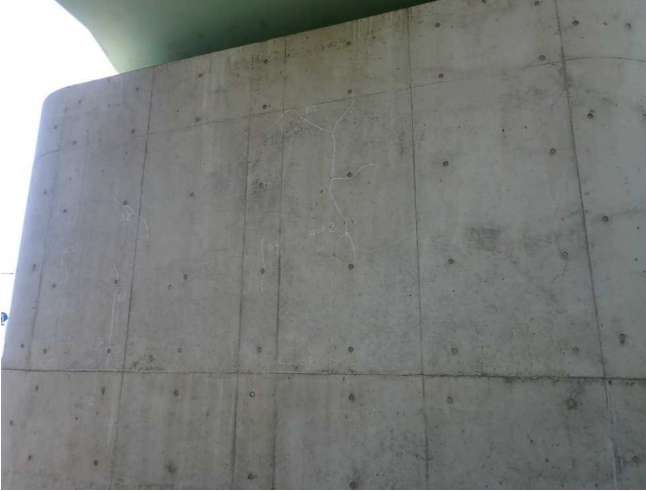
| 径間番号 | 写真No | 部材名 | 判定区分 | 位置 | 変状の種類 | 径間番号 | 写真No | 部材名 | 判定区分 | 位置 | 変状の種類 |
|---|---|---|---|---|---|---|---|---|---|---|---|
| 2 | 12 | 橋台・橋脚 | Ⅱ | 2-橋脚02 | ひびわれ | 2 | 13 | 橋台・橋脚 | I | 2-橋脚01 | 剥離・鉄筋露出 |

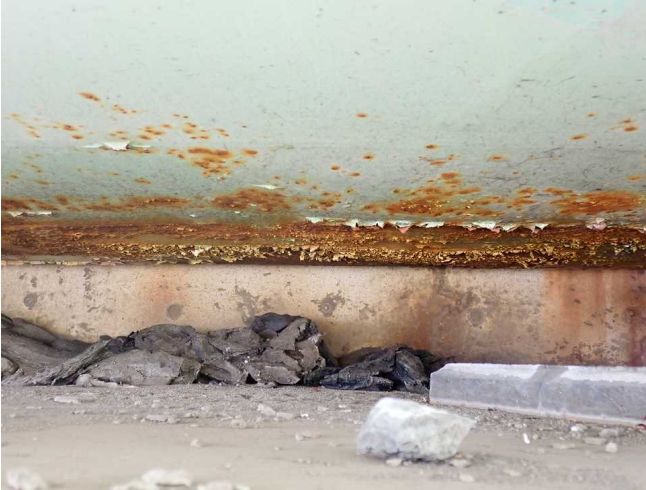
| 径間番号 | 写真No | 部材名 | 判定区分 | 位置 | 変状の種類 | 径間番号 | 写真No | 部材名 | 判定区分 | 位置 | 変状の種類 |
|---|---|---|---|---|---|---|---|---|---|---|---|
| 3 | 9 | 主桁 | Ⅱ | 3-主桁01 | 腐食 | 3 | 10 | 主桁 | I | 3-主桁01 | 亀裂 |

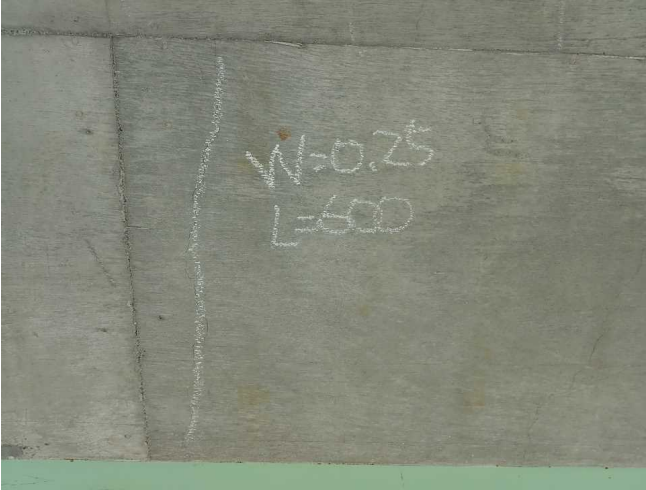
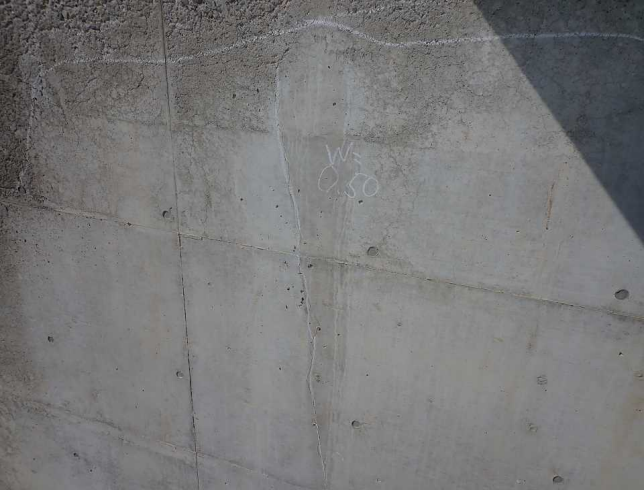
| 径間番号 | 写真No | 部材名 | 判定区分 | 位置 | 変状の種類 | 径間番号 | 写真No | 部材名 | 判定区分 | 位置 | 変状の種類 |
|---|---|---|---|---|---|---|---|---|---|---|---|
| 3 | 21 | 床版(張出部含む) | Ⅱ | 3-床版02 | 床版ひびわれ | 3 | 22 | 橋台・橋脚 | Ⅱ | 3-橋台02 | ひびわれ |

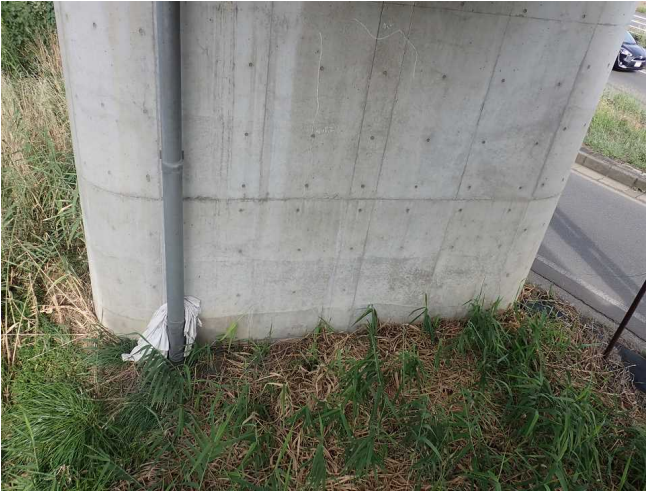
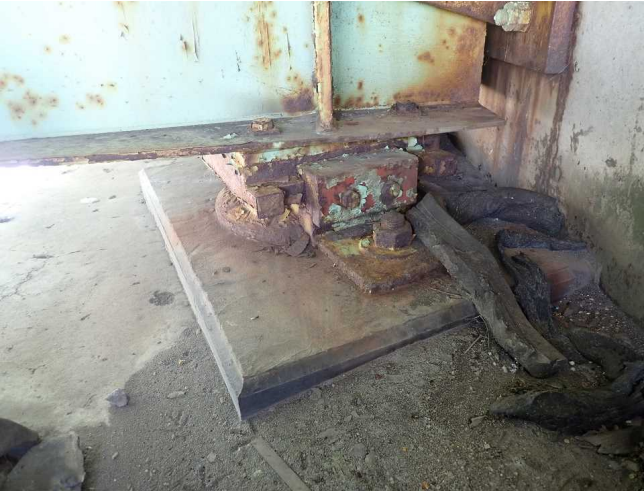
| 径間番号 | 写真No | 部材名 | 判定区分 | 位置 | 変状の種類 | 径間番号 | 写真No | 部材名 | 判定区分 | 位置 | 変状の種類 |
|---|---|---|---|---|---|---|---|---|---|---|---|
| 3 | 27 | 基礎 | I | 3-橋脚01 | 洗掘 | 3 | 28 | 支承部 | Ⅱ | 3-支承部0202 | 支承部の機能障害 |
