橋梁名・所在地・管理者名等

橋梁名	路線名	所在地	起点側	緯度	36° 45' 12"	橋梁ID
				経度	138° 21' 02"	
4033 七瀬下りランプ橋 (フリガナ) ナナセクダリランプキョウ		029 中野豊野線	長野県中野市大字七瀬 地先			
管理者名	定期点検実施年月日	路下条件	代替路の有無	自専道or一般道	緊急輸送道路	占用物件(名称)
長野県 13 中野	2020.09.17	中野市道 七瀬古牧線		一般道		無し

国土監理株式会社 花岡 武彦

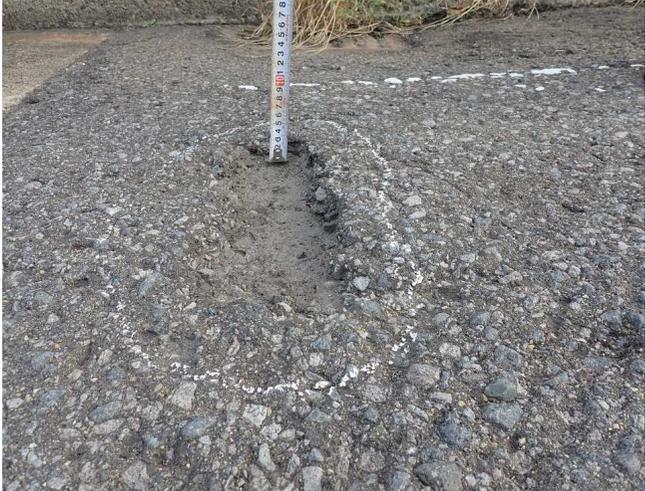
(判定区分)	(所見等)
Ⅲ	橋面舗装にポットホールやひびわれが複数確認できる。壁高欄は天端の一部が土砂化しており、ランプ橋下にコンクリートの破片が落下するおそれがある。橋面舗装、壁高欄共に早期に対策を講じる必要があると判断してⅢとした。

径間番号	写真No	部材名	判定区分	位置	変状の種類	径間番号	写真No	部材名	判定区分	位置	変状の種類
1	1	舗装	Ⅲ	1-舗装01	舗装の異常	1	2	舗装	Ⅲ	1-舗装01	舗装の異常

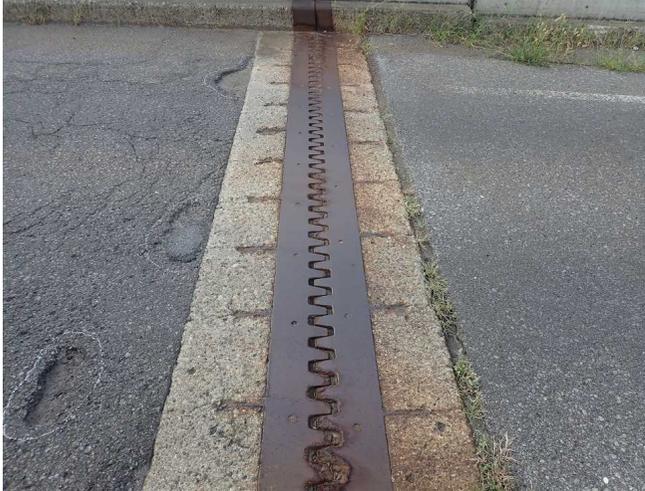
径間番号	写真No	部材名	判定区分	位置	変状の種類	径間番号	写真No	部材名	判定区分	位置	変状の種類
1	3	舗装	Ⅲ	1-舗装01	舗装の異常	1	4	伸縮装置	Ⅰ	1-伸縮装置01	遊間の異常

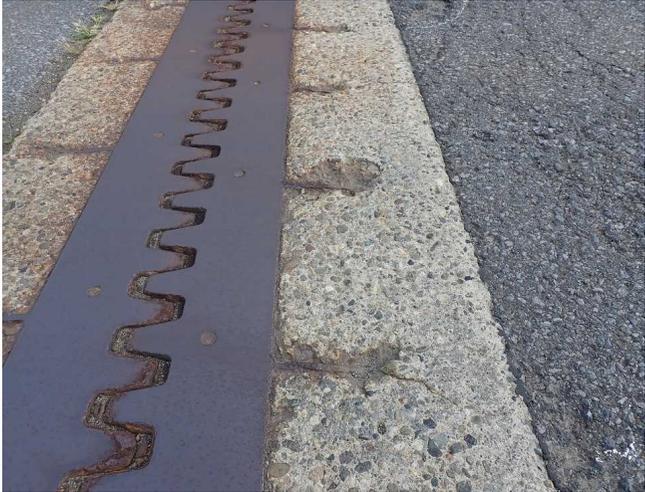
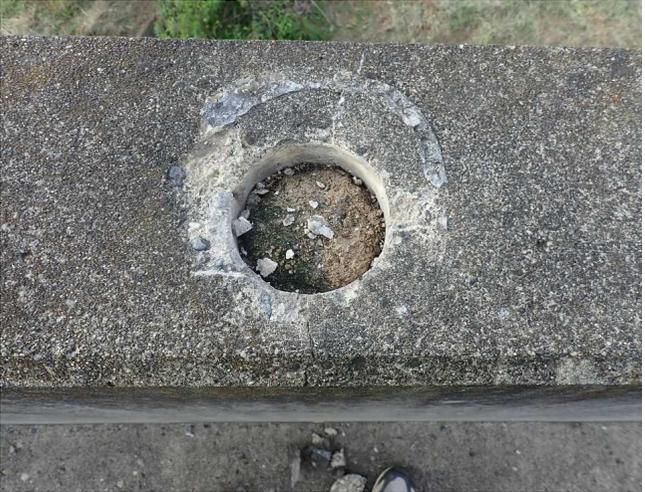
径間番号	写真No	部材名	判定区分	位置	変状の種類	径間番号	写真No	部材名	判定区分	位置	変状の種類
1	5	伸縮装置	I	1-伸縮装置01	路面の凹凸	1	6	高欄・防護柵	I	1-高欄02	腐食、変形・欠損など

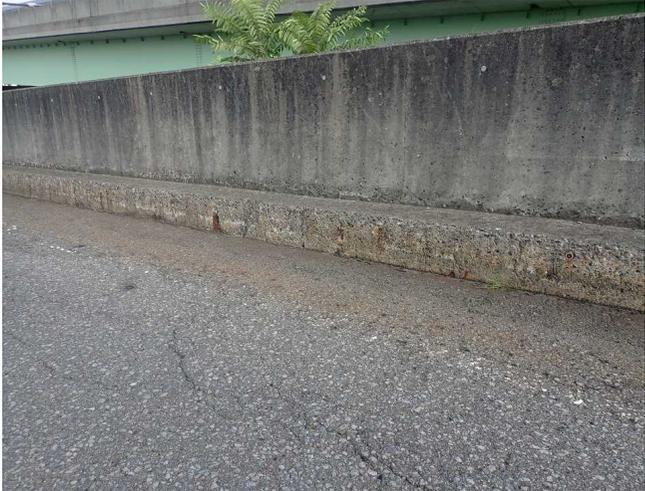
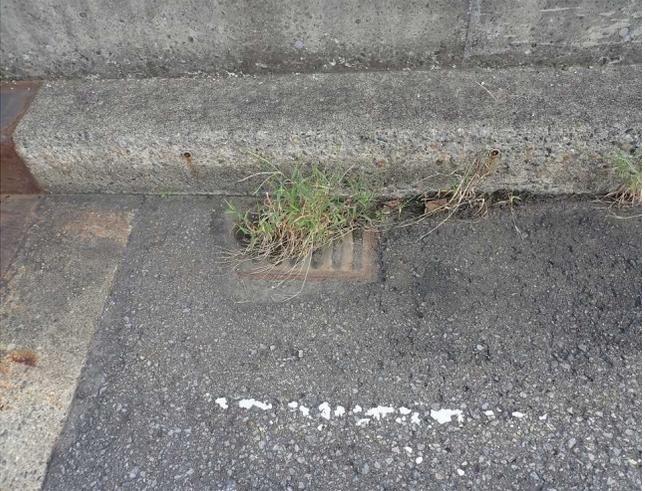
径間番号	写真No	部材名	判定区分	位置	変状の種類	径間番号	写真No	部材名	判定区分	位置	変状の種類
1	7	地覆・中央分離帯	I	1-地覆01	変形・欠損など	1	8	排水装置	Ⅱ	1-排水装置0101	土砂詰まり

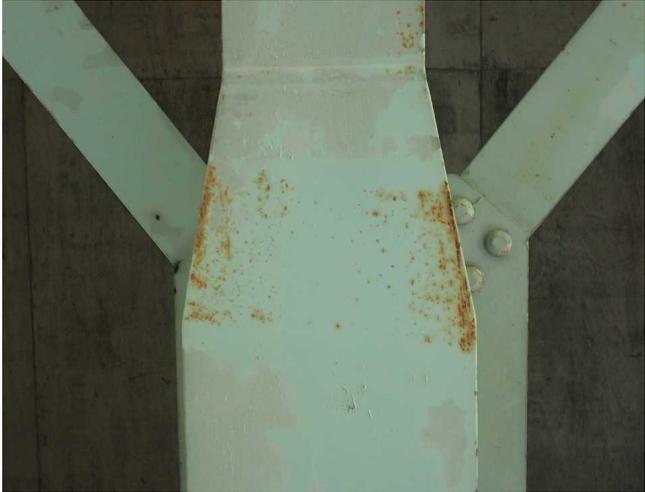
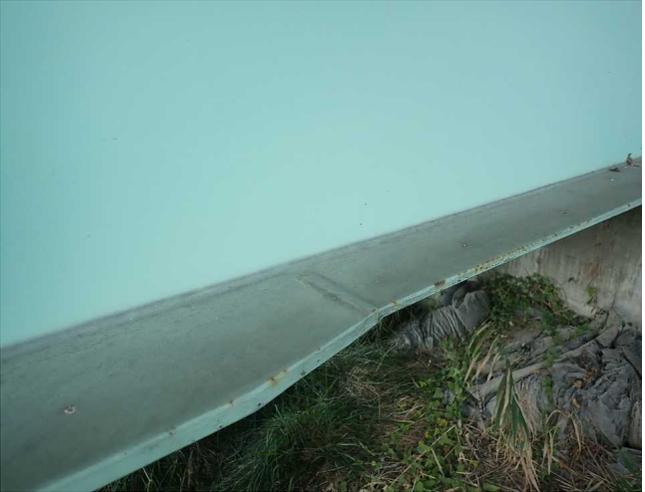
径間番号	写真No	部材名	判定区分	位置	変状の種類	径間番号	写真No	部材名	判定区分	位置	変状の種類
1	9	主桁	I	1-主桁02	腐食	1	10	主桁	I	1-主桁01	亀裂

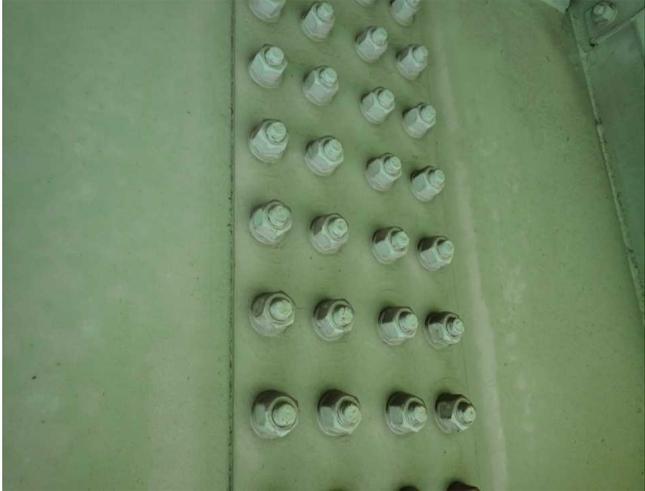
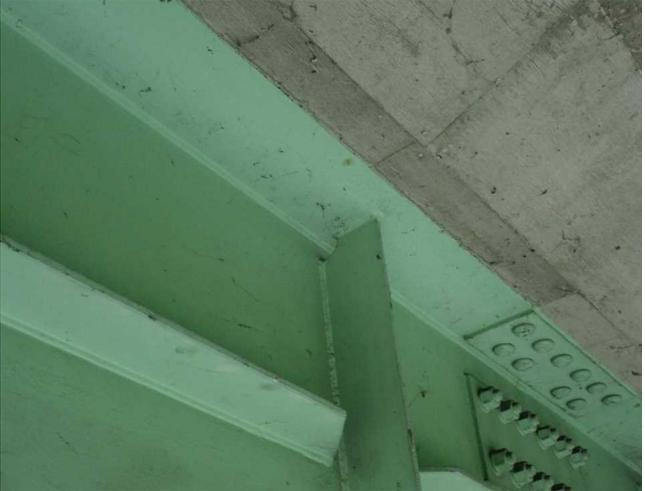
径間番号	写真No	部材名	判定区分	位置	変状の種類	径間番号	写真No	部材名	判定区分	位置	変状の種類
1	11	主桁	I	1-主桁03	ゆるみ・脱落	1	12	主桁	I	1-主桁03	破断

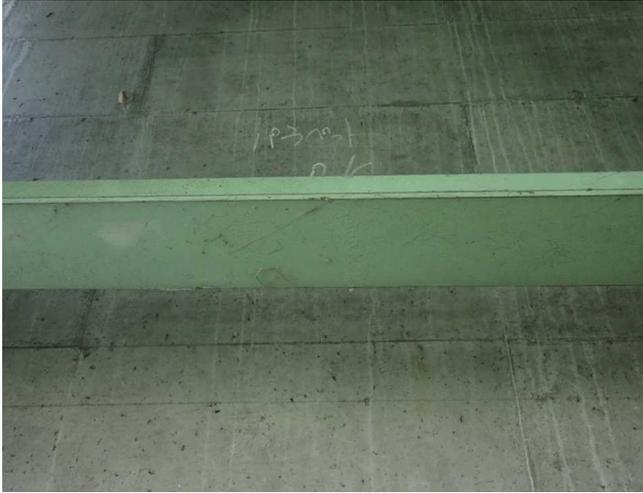
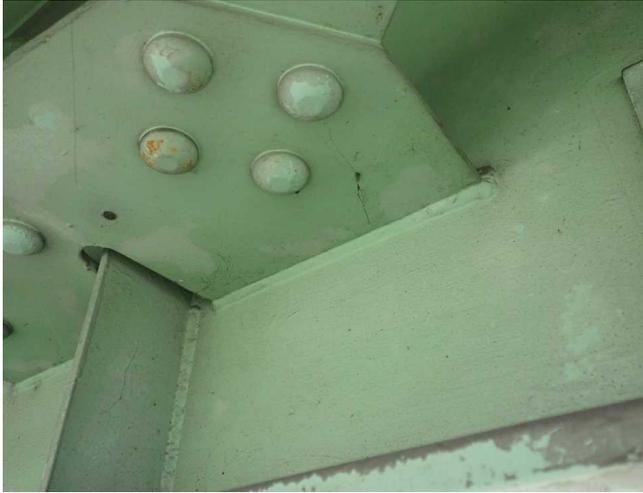
径間番号	写真No	部材名	判定区分	位置	変状の種類	径間番号	写真No	部材名	判定区分	位置	変状の種類
1	13	横桁・縦桁・対傾構・横構	I	1-端対傾構01	腐食	1	14	横桁・縦桁・対傾構・横構	I	1-対傾構02	亀裂

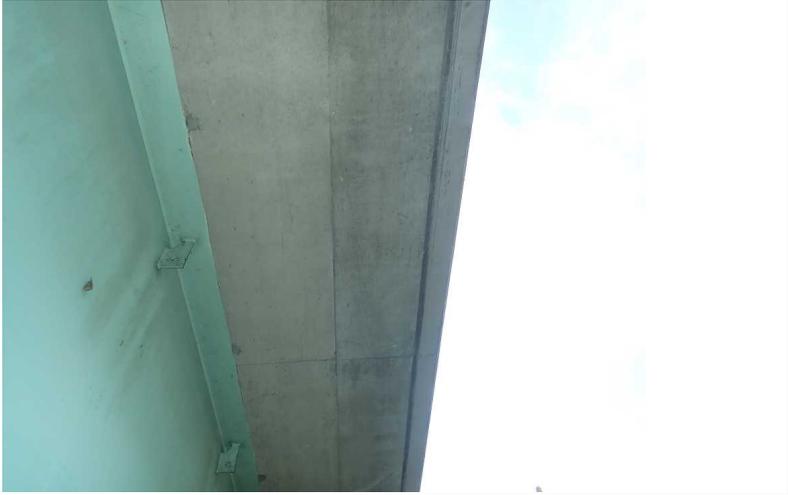
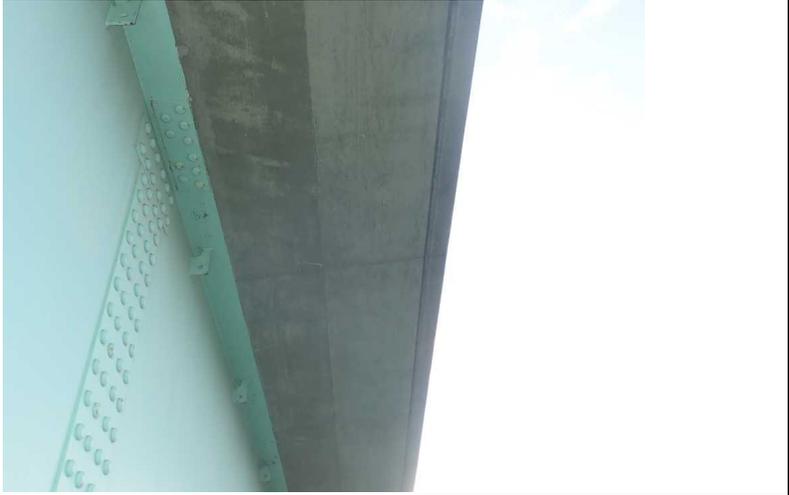
径間番号	写真No	部材名	判定区分	位置	変状の種類	径間番号	写真No	部材名	判定区分	位置	変状の種類
1	17	床版(張出部含む)	I	1-床版01	剥離・鉄筋露出	1	18	床版(張出部含む)	I	1-床版04	漏水・遊離石灰

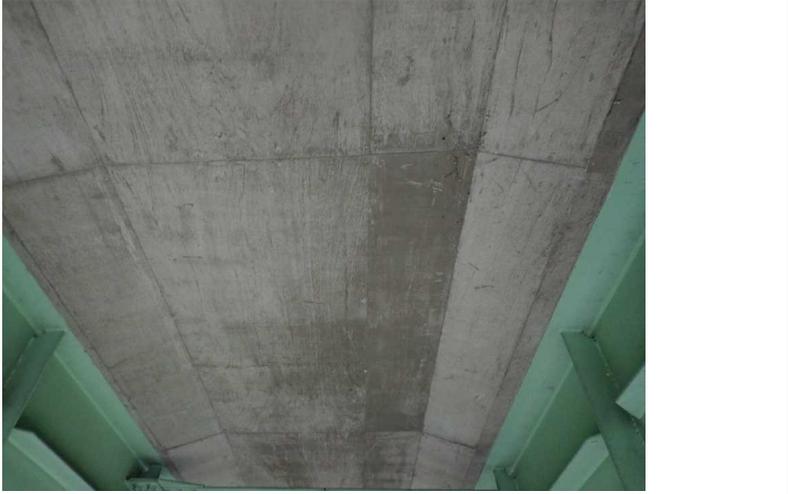
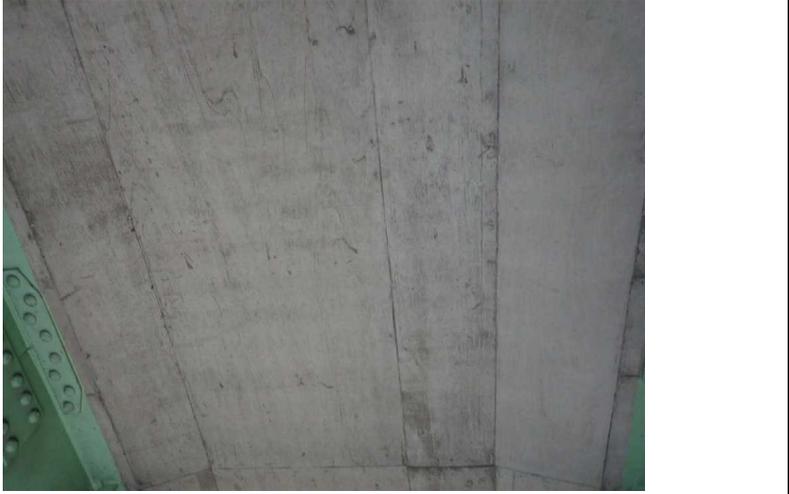
径間番号	写真No	部材名	判定区分	位置	変状の種類	径間番号	写真No	部材名	判定区分	位置	変状の種類
1	19	床版(張出部含む)	I	1-床版03	抜け落ち	1	20	床版(張出部含む)	I	1-床版02	床版ひびわれ

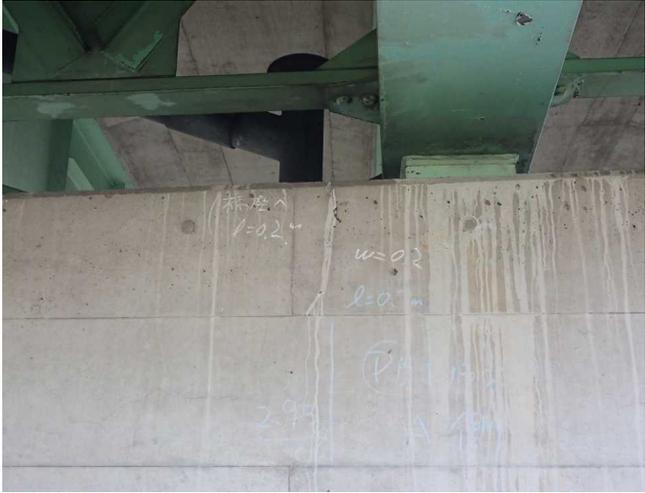
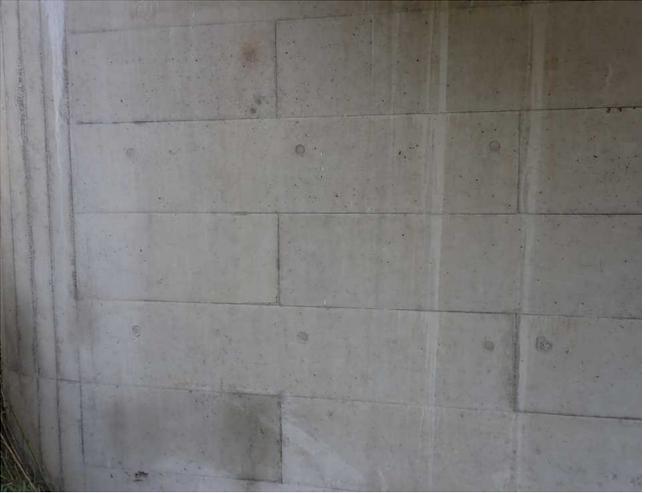
径間番号	写真No	部材名	判定区分	位置	変状の種類	径間番号	写真No	部材名	判定区分	位置	変状の種類
1	21	橋台・橋脚	I	1-橋脚02	ひびわれ	1	22	橋台・橋脚	I	1-橋脚02	剥離・鉄筋露出

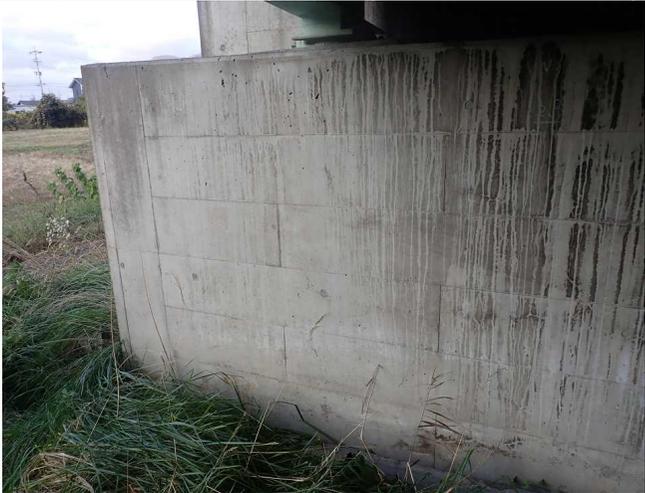
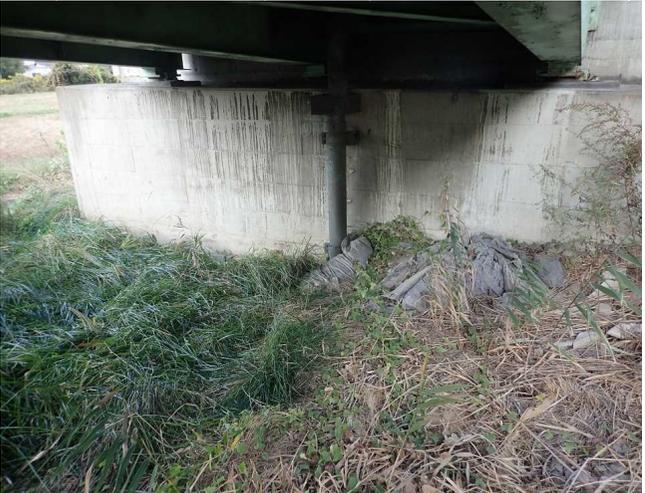
径間番号	写真No	部材名	判定区分	位置	変状の種類	径間番号	写真No	部材名	判定区分	位置	変状の種類
1	23	橋台・橋脚	I	1-橋台01	漏水・遊離石灰	1	24	基礎	I	1-基礎01	沈下・移動・傾斜

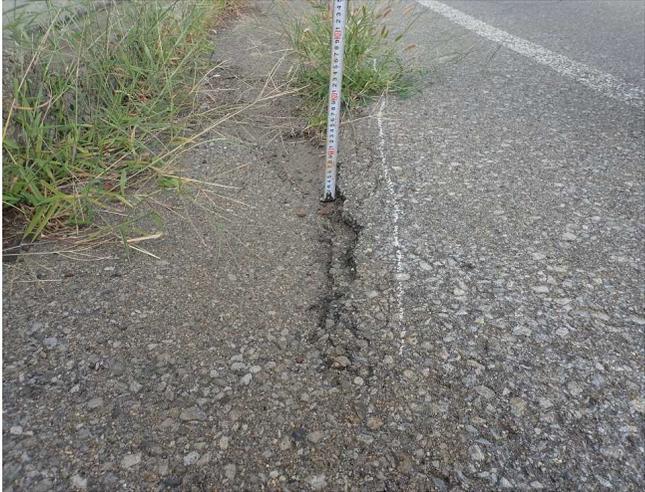
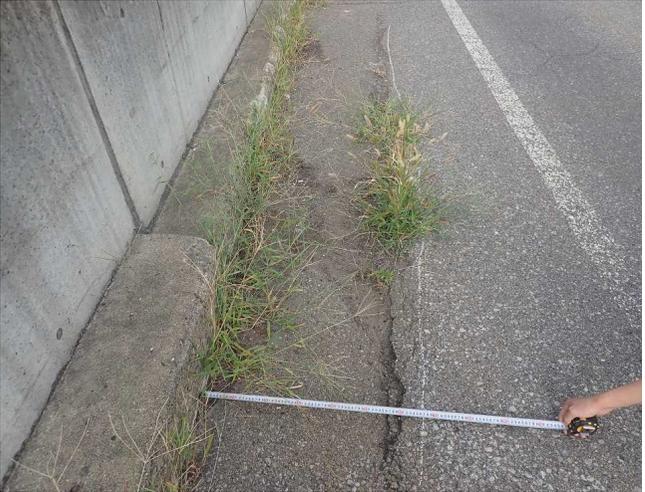
径間番号	写真No	部材名	判定区分	位置	変状の種類	径間番号	写真No	部材名	判定区分	位置	変状の種類
1	33	その他	Ⅱ	1-舗装01	道路面の凹凸	1	34	その他	Ⅱ	1-舗装01	道路面の凹凸

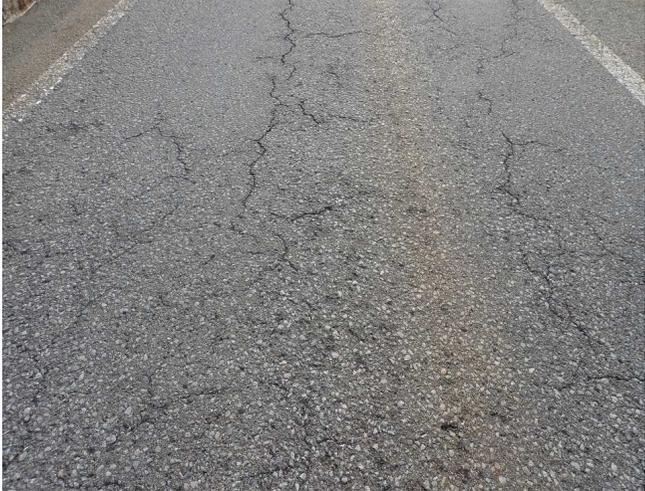
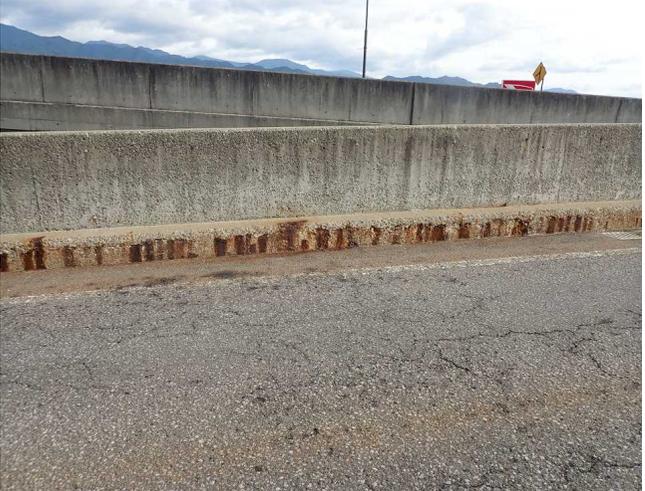
径間番号	写真No	部材名	判定区分	位置	変状の種類	径間番号	写真No	部材名	判定区分	位置	変状の種類
2	1	舗装	Ⅱ	2-舗装01	舗装の異常	2	2	高欄・防護柵	Ⅰ	2-高欄01	腐食、変形・欠損など

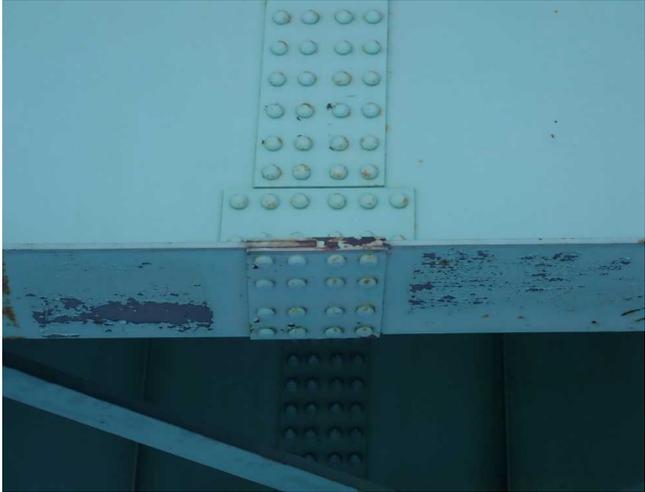
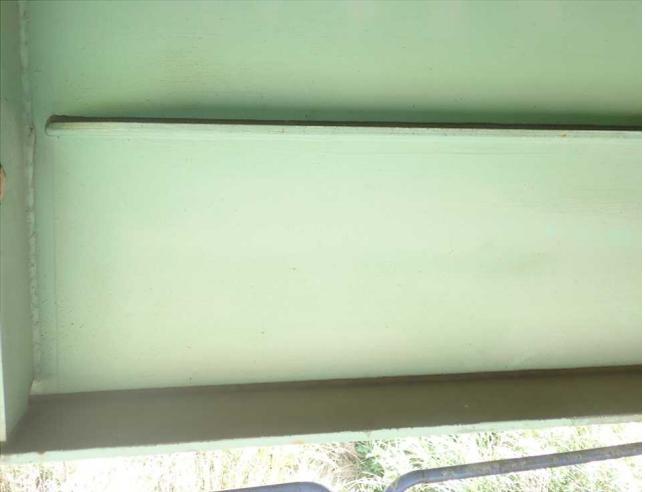
径間番号	写真No	部材名	判定区分	位置	変状の種類	径間番号	写真No	部材名	判定区分	位置	変状の種類
2	7	主桁	I	2-主桁03	腐食	2	8	主桁	I	2-主桁02	亀裂

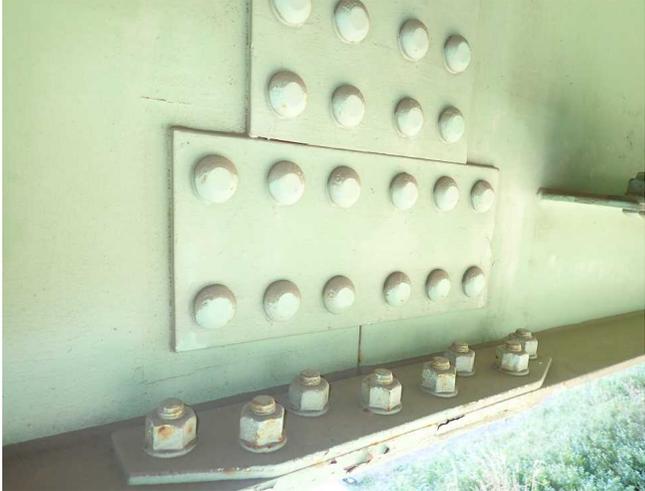
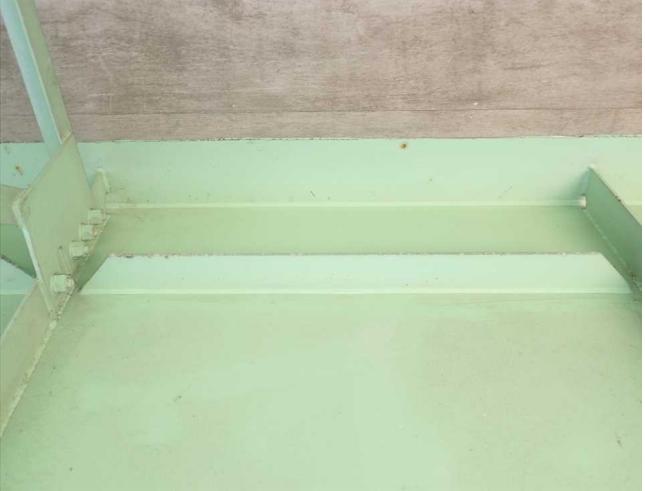
径間番号	写真No	部材名	判定区分	位置	変状の種類	径間番号	写真No	部材名	判定区分	位置	変状の種類
2	9	主桁	I	2-主桁02	ゆるみ・脱落	2	10	主桁	I	2-主桁03	破断

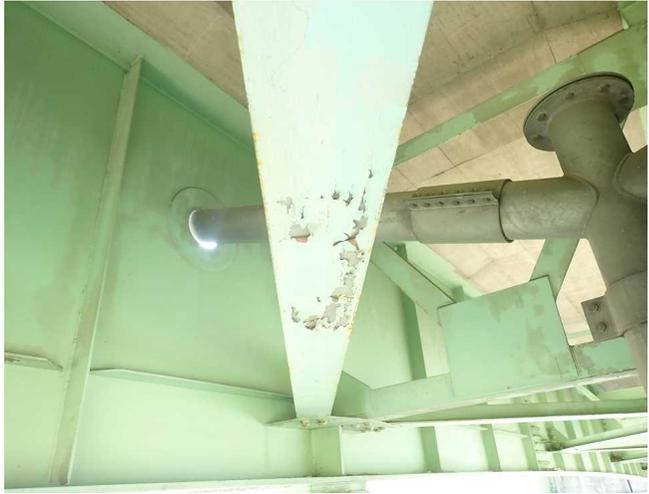
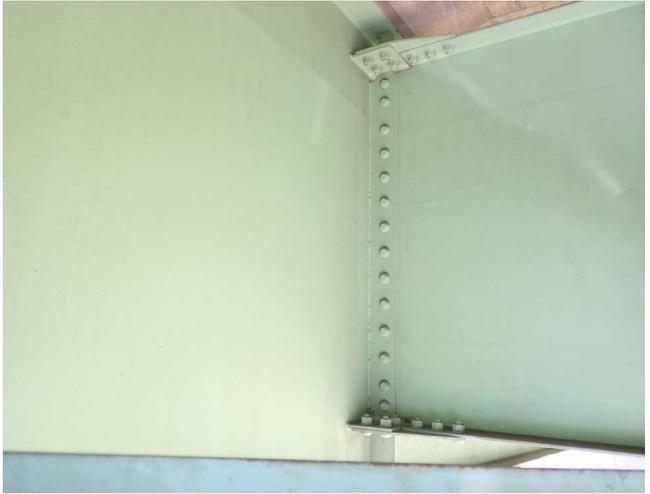
径間番号	写真No	部材名	判定区分	位置	変状の種類	径間番号	写真No	部材名	判定区分	位置	変状の種類
2	11	横桁・縦桁・対傾構・横構	I	2-横構01	腐食	2	12	横桁・縦桁・対傾構・横構	I	2-横桁04	亀裂

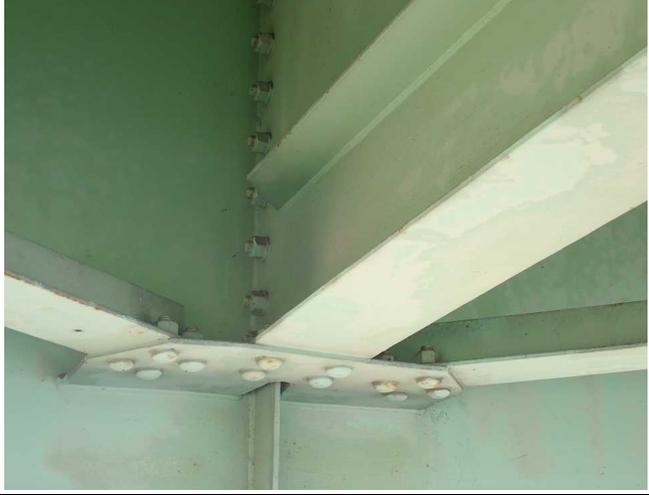
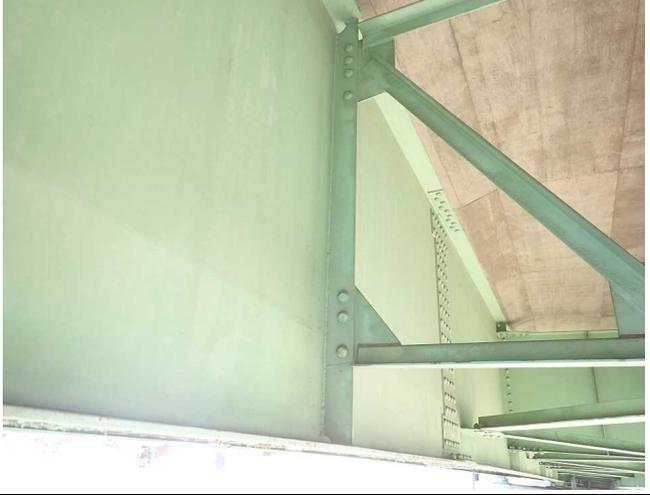
径間番号	写真No	部材名	判定区分	位置	変状の種類	径間番号	写真No	部材名	判定区分	位置	変状の種類
2	13	横桁・縦桁・対傾構・横構	I	2-横構01	ゆるみ・脱落	2	14	横桁・縦桁・対傾構・横構	I	2-対傾構05	破断

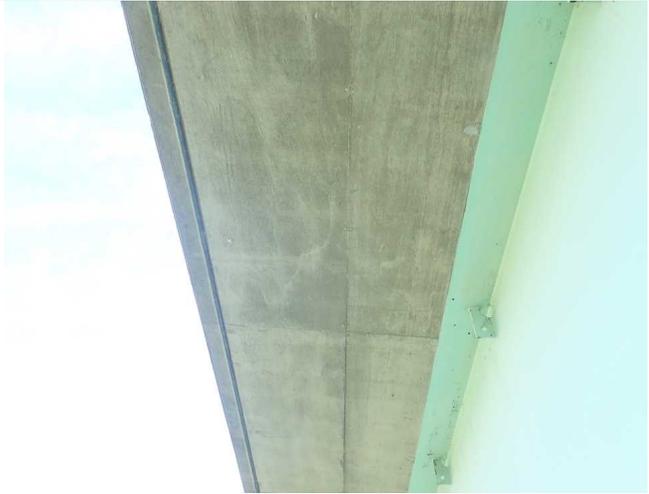
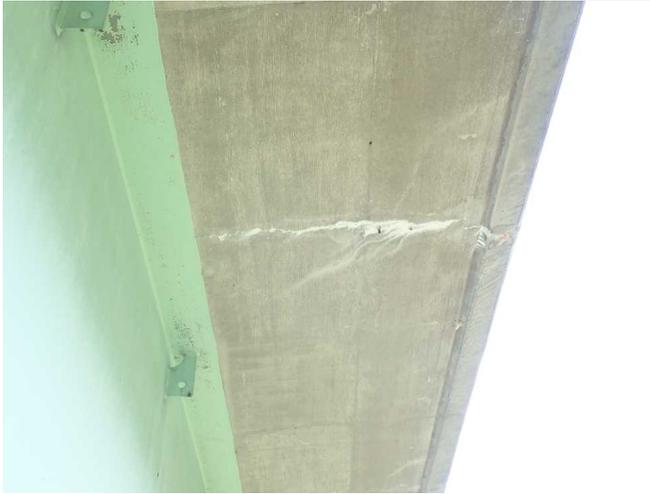
径間番号	写真No	部材名	判定区分	位置	変状の種類	径間番号	写真No	部材名	判定区分	位置	変状の種類
2	15	床版(張出部含む)	I	2-床版04	剥離・鉄筋露出	2	16	床版(張出部含む)	Ⅱ	2-床版01	漏水・遊離石灰

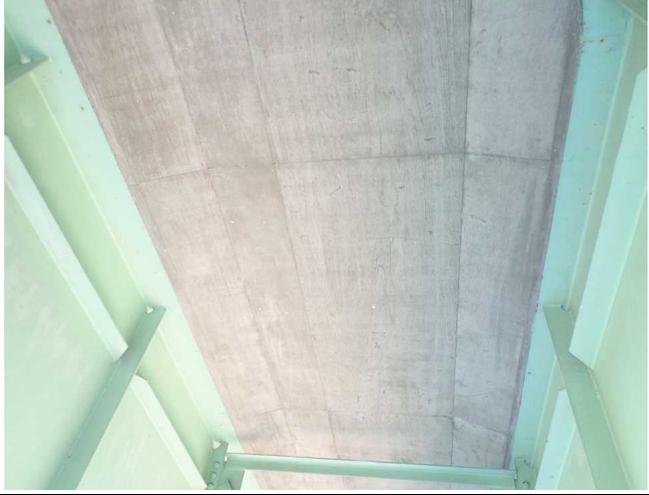
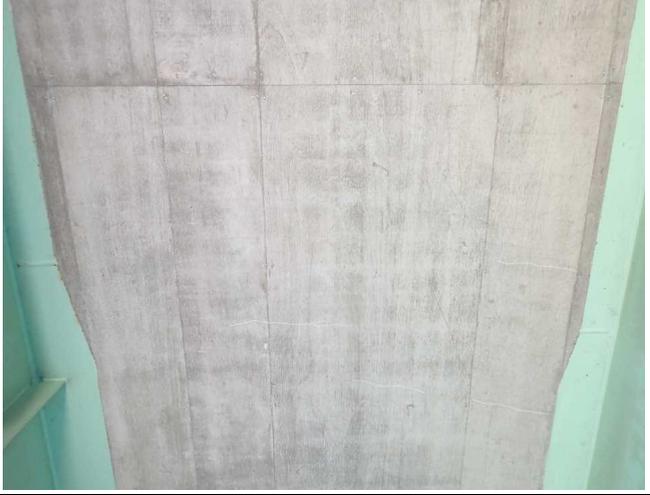
径間番号	写真No	部材名	判定区分	位置	変状の種類	径間番号	写真No	部材名	判定区分	位置	変状の種類
2	17	床版(張出部含む)	I	2-床版03	抜け落ち	2	18	床版(張出部含む)	Ⅱ	2-床版02	床版ひびわれ

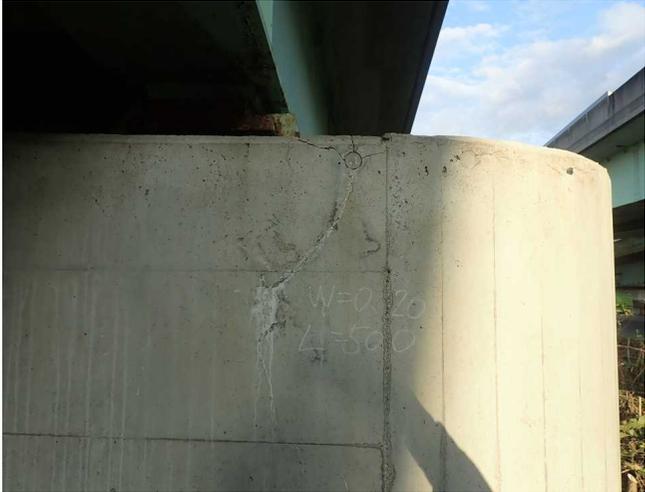
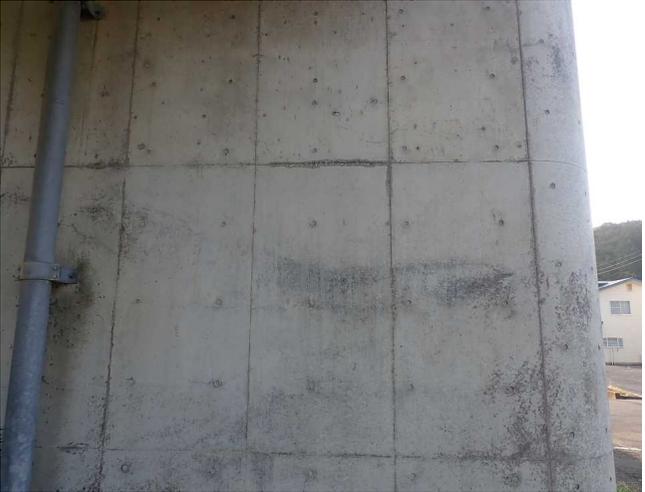
径間番号	写真No	部材名	判定区分	位置	変状の種類	径間番号	写真No	部材名	判定区分	位置	変状の種類
2	19	橋台・橋脚	Ⅱ	2-橋脚01	ひびわれ	2	20	橋台・橋脚	Ⅰ	2-橋脚02	剥離・鉄筋露出

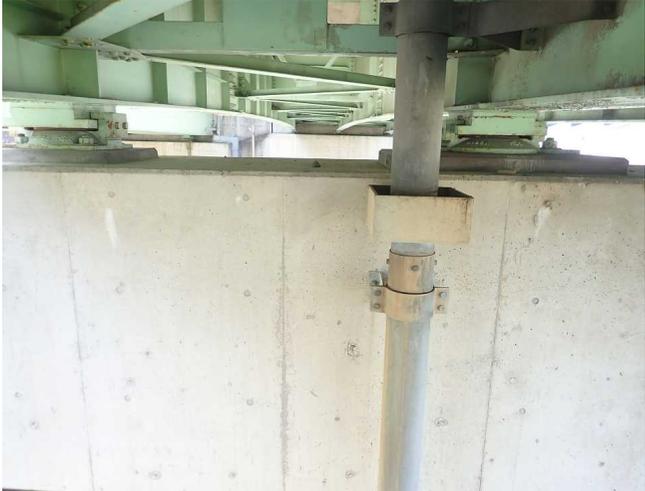
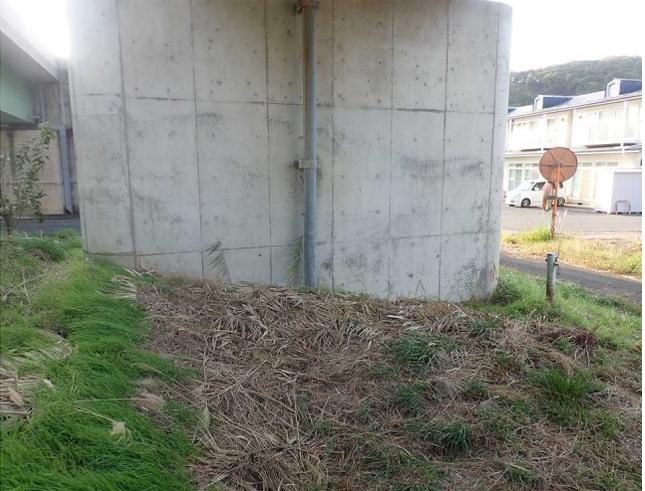
径間番号	写真No	部材名	判定区分	位置	変状の種類	径間番号	写真No	部材名	判定区分	位置	変状の種類
2	21	橋台・橋脚	Ⅱ	2-橋脚02	漏水・遊離石灰	2	22	基礎	Ⅰ	2-基礎02	沈下・移動・傾斜

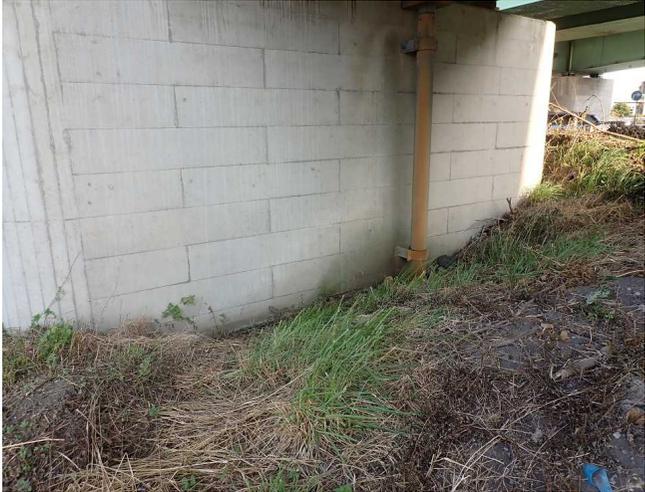
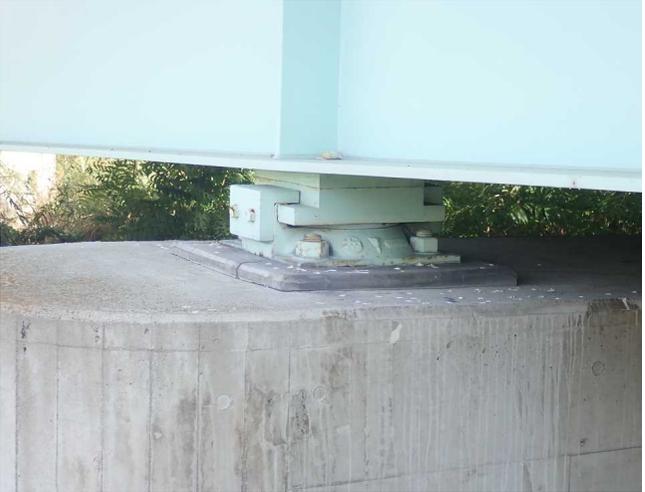
径間番号	写真No	部材名	判定区分	位置	変状の種類	径間番号	写真No	部材名	判定区分	位置	変状の種類
2	23	基礎	I	2-基礎01	洗掘	2	24	支承部	I	2-支承部0301	支承部の機能障害

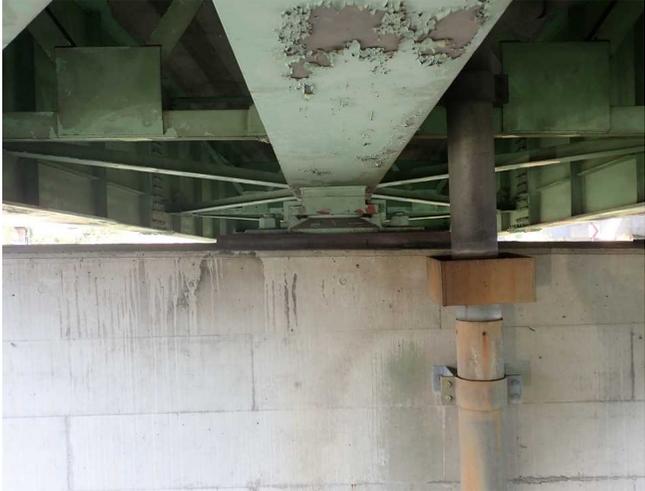
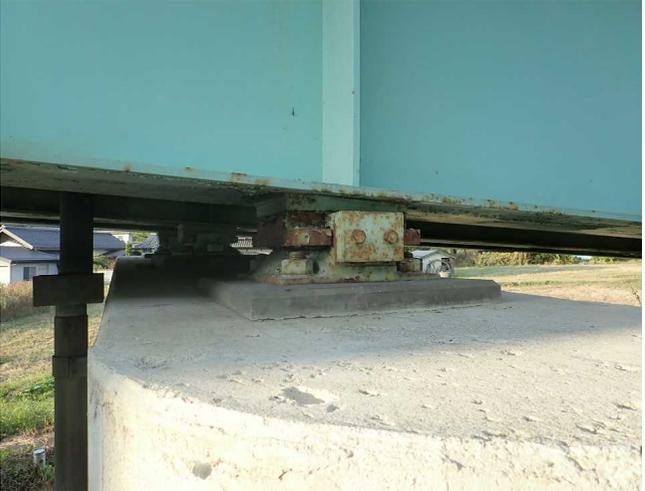
径間番号	写真No	部材名	判定区分	位置	変状の種類	径間番号	写真No	部材名	判定区分	位置	変状の種類
2	25	支承部	I	2-支承部0201	沓座モルタルの変形・欠損	2	26	支承部	I	2-支承部0101	漏水・滞水

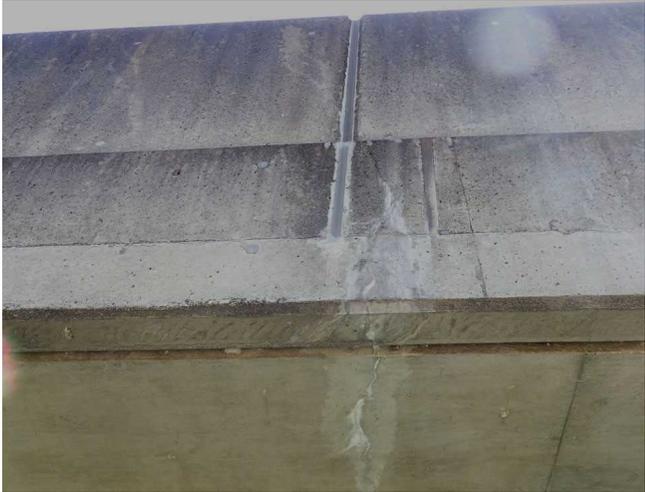
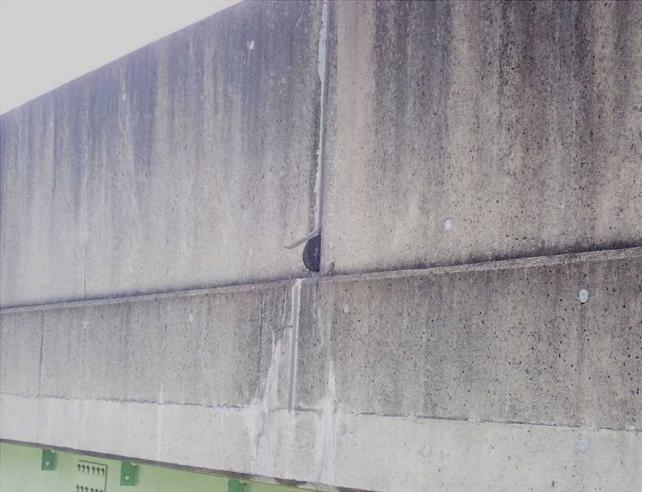
径間番号	写真No	部材名	判定区分	位置	変状の種類	径間番号	写真No	部材名	判定区分	位置	変状の種類
2	27	その他	Ⅱ	2-地覆02	遊離石灰	2	28	その他	Ⅰ	2-高欄02	目地損傷

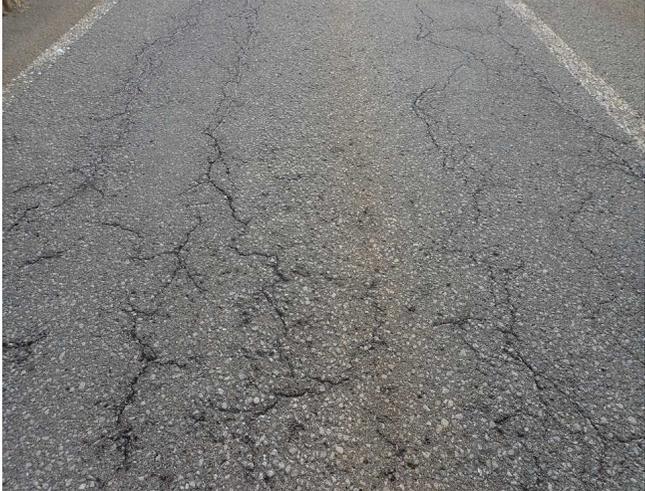
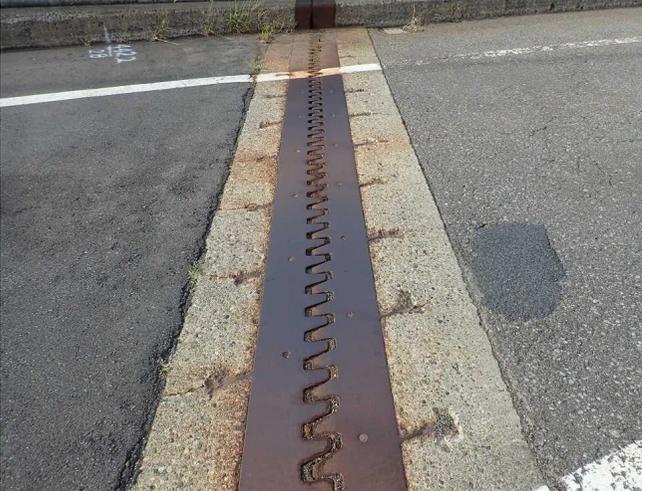
径間番号	写真No	部材名	判定区分	位置	変状の種類	径間番号	写真No	部材名	判定区分	位置	変状の種類
3	1	舗装	Ⅱ	3-舗装01	舗装の異常	3	2	伸縮装置	Ⅰ	3-伸縮装置01	遊間の異常

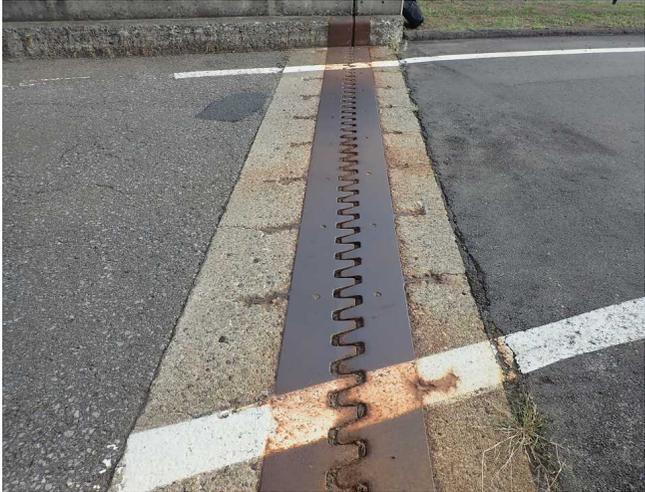
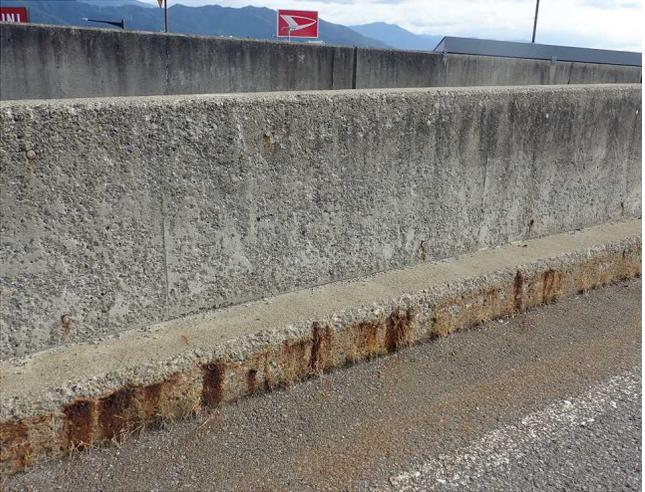
径間番号	写真No	部材名	判定区分	位置	変状の種類	径間番号	写真No	部材名	判定区分	位置	変状の種類
3	3	伸縮装置	I	3-伸縮装置01	路面の凹凸	3	4	高欄・防護柵	I	3-高欄01	腐食、変形・欠損など

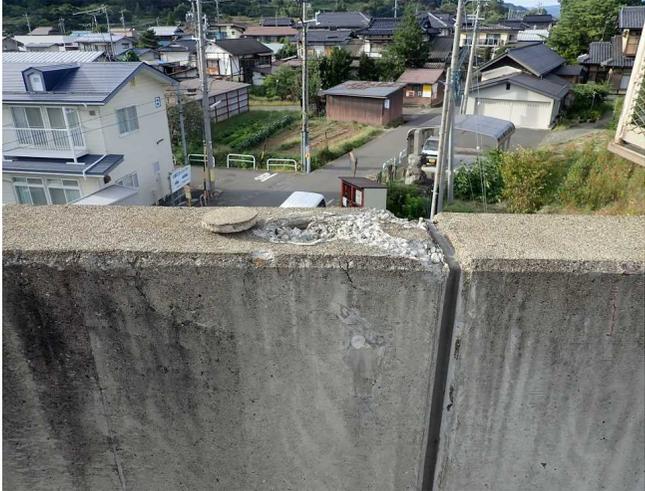
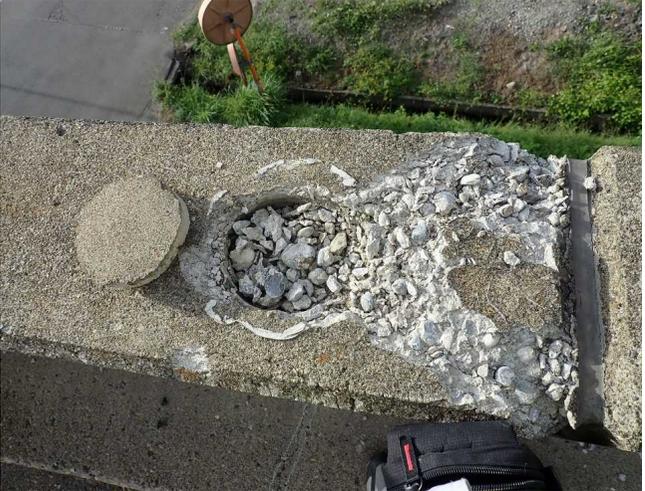
径間番号	写真No	部材名	判定区分	位置	変状の種類	径間番号	写真No	部材名	判定区分	位置	変状の種類
3	5	高欄・防護柵	Ⅲ	3-高欄02	腐食、変形・欠損など	3	6	高欄・防護柵	Ⅲ	3-高欄02	腐食、変形・欠損など

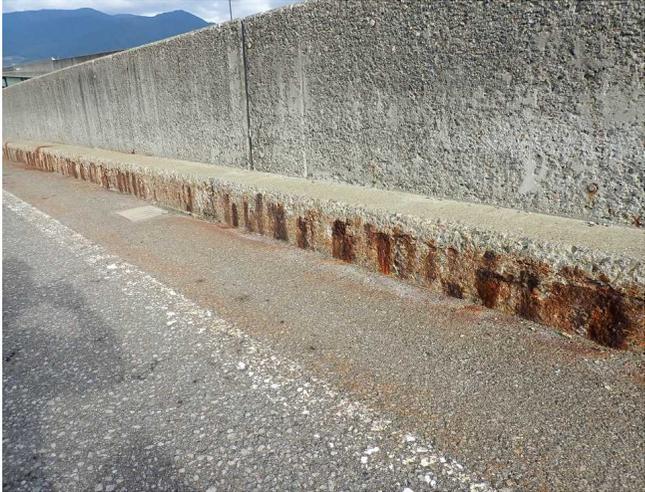
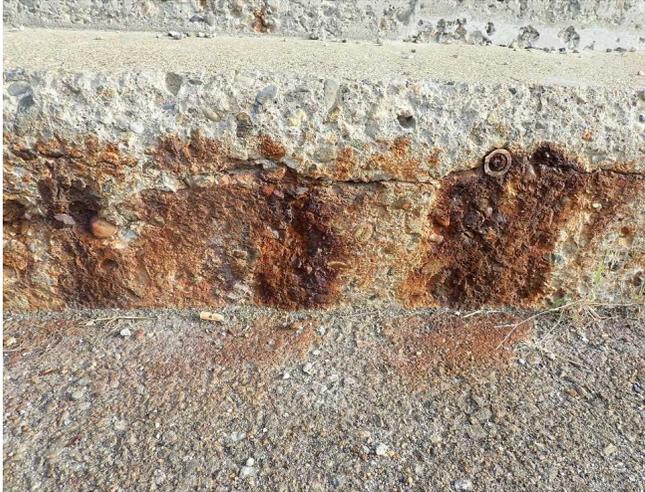
径間番号	写真No	部材名	判定区分	位置	変状の種類	径間番号	写真No	部材名	判定区分	位置	変状の種類
3	7	地覆・中央分離帯	I	3-地覆01	変形・欠損など	3	8	地覆・中央分離帯	I	3-地覆01	変形・欠損など

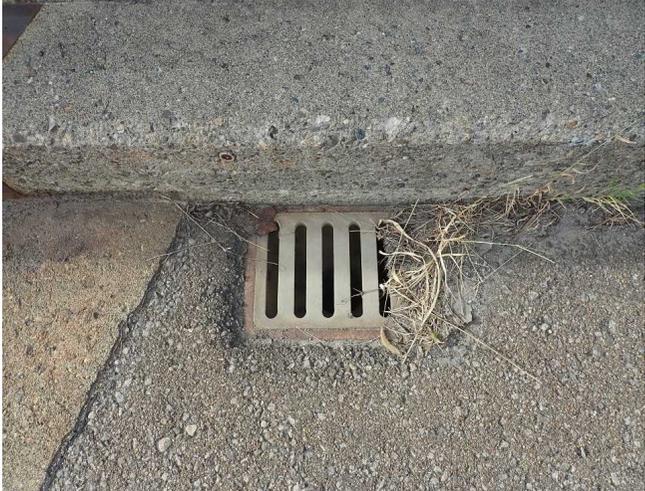
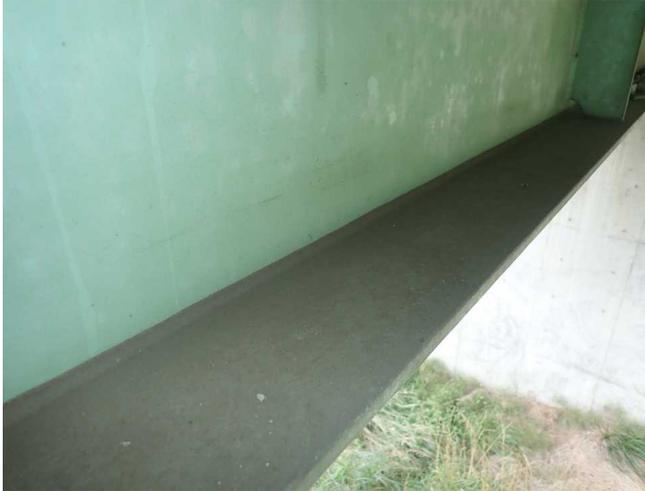
径間番号	写真No	部材名	判定区分	位置	変状の種類	径間番号	写真No	部材名	判定区分	位置	変状の種類
3	9	排水装置	I	3-排水装置0101	土砂詰まり	3	10	主桁	I	3-主桁02	腐食

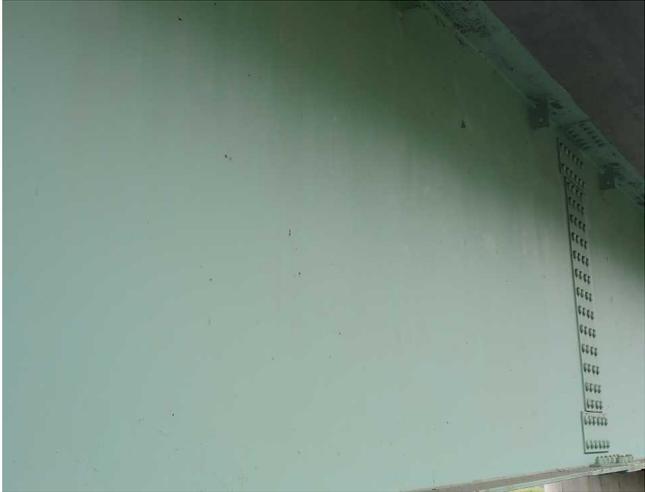
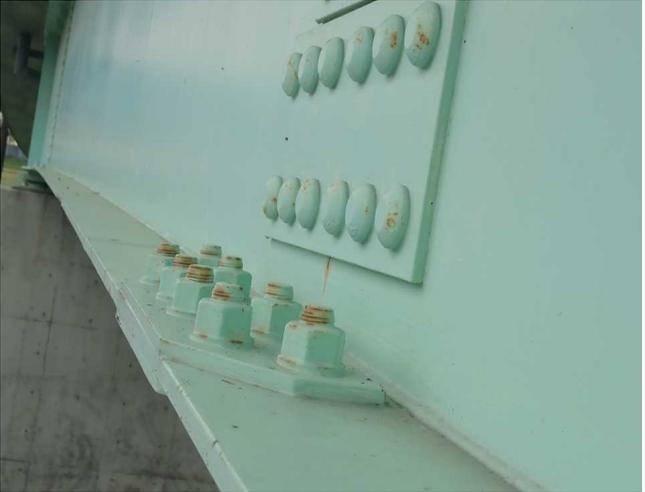
径間番号	写真No	部材名	判定区分	位置	変状の種類	径間番号	写真No	部材名	判定区分	位置	変状の種類
3	11	主桁	I	3-主桁01	亀裂	3	12	主桁	I	3-主桁03	ゆるみ・脱落

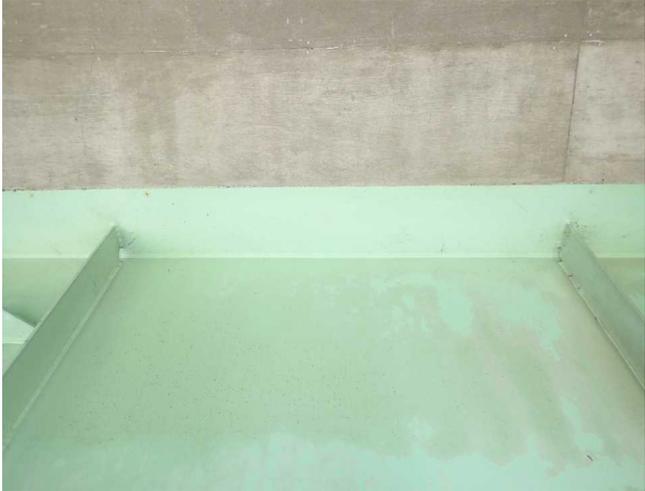
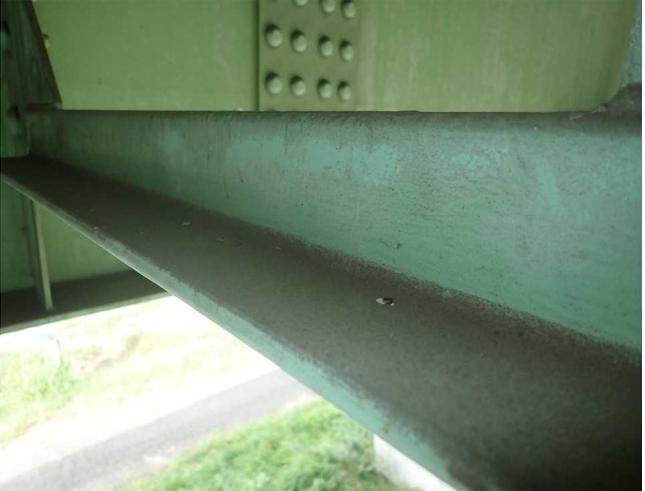
径間番号	写真No	部材名	判定区分	位置	変状の種類	径間番号	写真No	部材名	判定区分	位置	変状の種類
3	13	主桁	I	3-主桁03	破断	3	14	横桁・縦桁・対傾構・横構	I	3-対傾構02	腐食

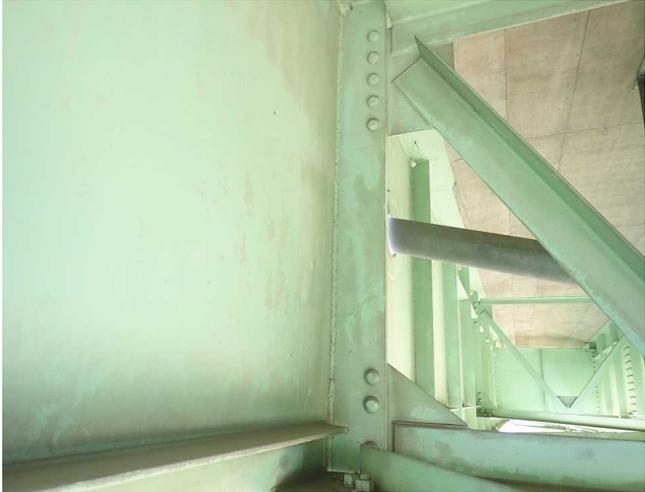
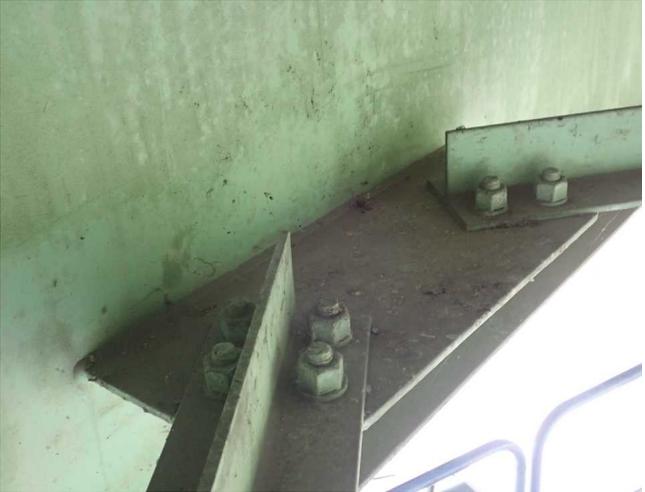
径間番号	写真No	部材名	判定区分	位置	変状の種類	径間番号	写真No	部材名	判定区分	位置	変状の種類
3	15	横桁・縦桁・対傾構・横構	I	3-対傾構01	亀裂	3	16	横桁・縦桁・対傾構・横構	I	3-横構01	ゆるみ・脱落

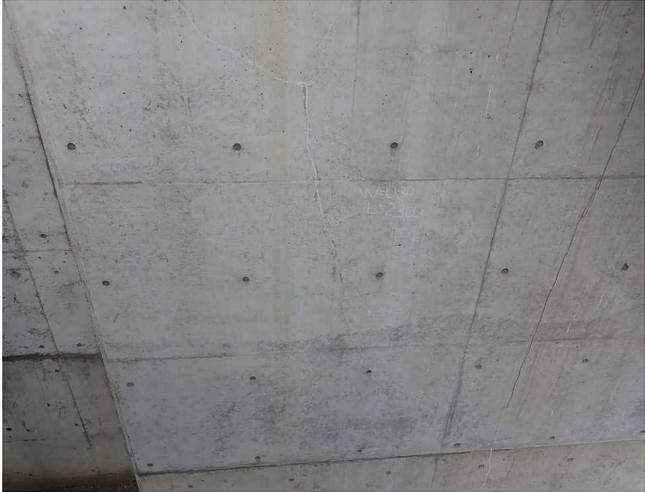
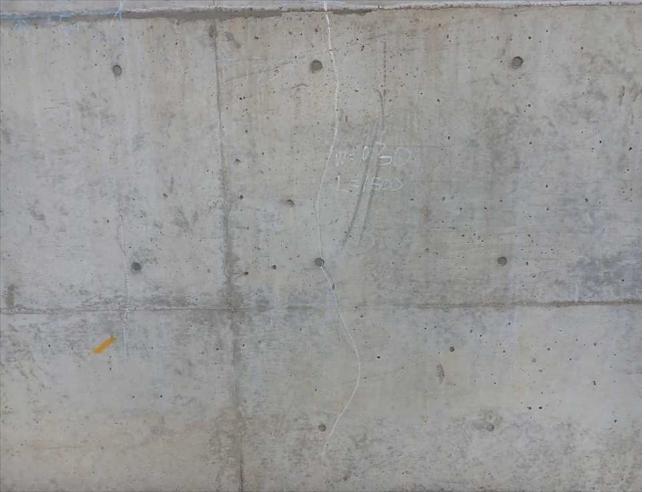
径間番号	写真No	部材名	判定区分	位置	変状の種類	径間番号	写真No	部材名	判定区分	位置	変状の種類
3	23	橋台・橋脚	Ⅱ	3-橋台02	ひびわれ	3	24	橋台・橋脚	Ⅱ	3-橋台02	ひびわれ

橋台02 ひびわれ II
写真番号-23 (W=0.30mm L=2300mm)

橋台02 ひびわれ II
写真番号-24, 25 (W=0.30mm L=1500mm)

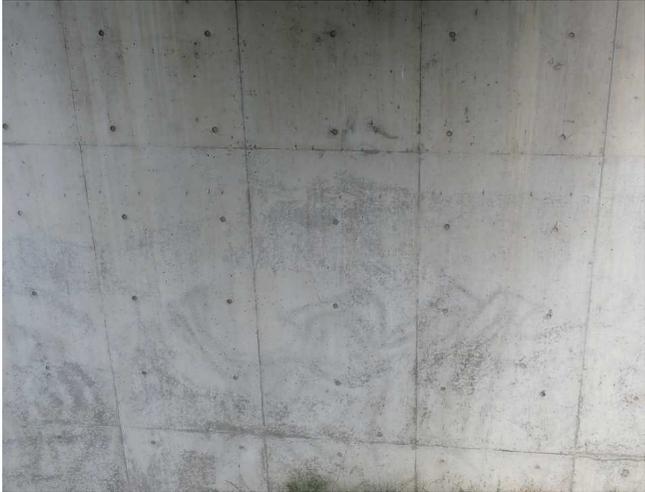
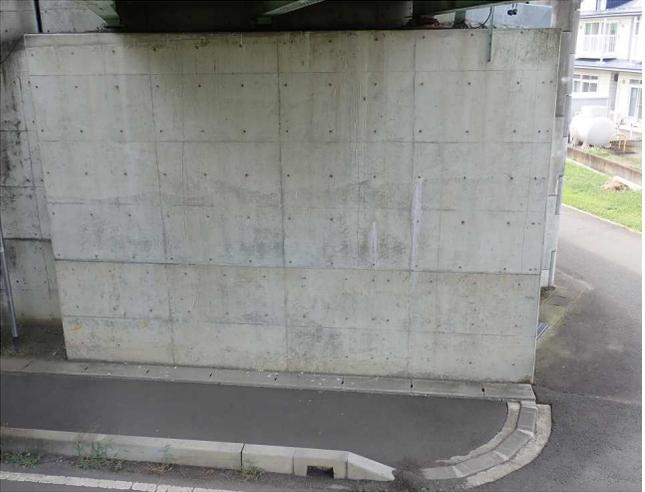
径間番号	写真No	部材名	判定区分	位置	変状の種類	径間番号	写真No	部材名	判定区分	位置	変状の種類
3	27	橋台・橋脚	I	3-橋脚01	漏水・遊離石灰	3	28	基礎	I	3-基礎02	沈下・移動・傾斜

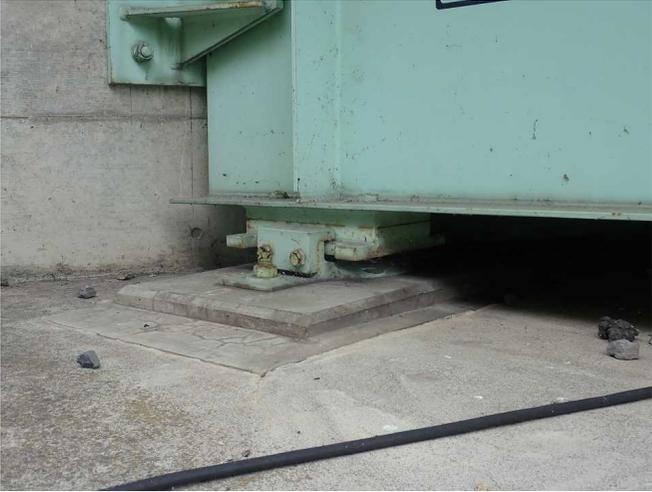
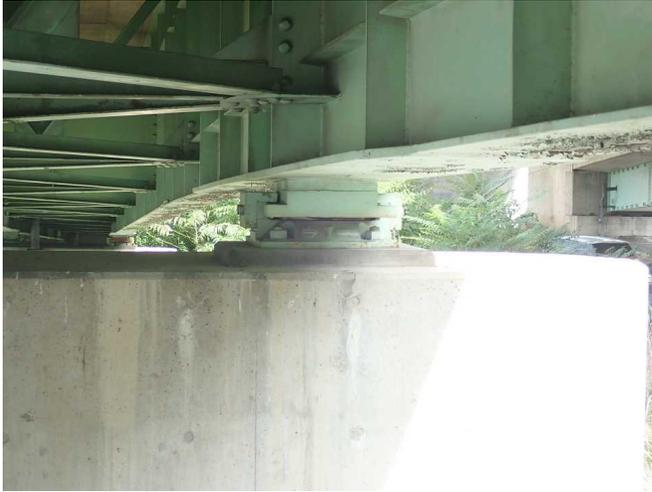
径間番号	写真No	部材名	判定区分	位置	変状の種類	径間番号	写真No	部材名	判定区分	位置	変状の種類
3	31	支承部	I	3-支承部0102	番座モルタルの変形・欠損	3	32	支承部	I	3-支承部0101	漏水・滞水
