橋梁名・所在地・管理者名等

橋梁名	路線名	所在地	起点側	緯度	36° 45' 12"	橋梁ID
				経度	138° 21' 02"	
4033 七瀬下りランプ橋 (フリガナ) ナナセクダリランプキョウ		029 中野豊野線	長野県中野市大字七瀬 地先			
管理者名	定期点検実施年月日	路下条件	代替路の有無	自専道or一般道	緊急輸送道路	占用物件(名称)
長野県 13 中野	2020.09.17	中野市道 七瀬古牧線		一般道		無し

国土監理株式会社 花岡 武彦

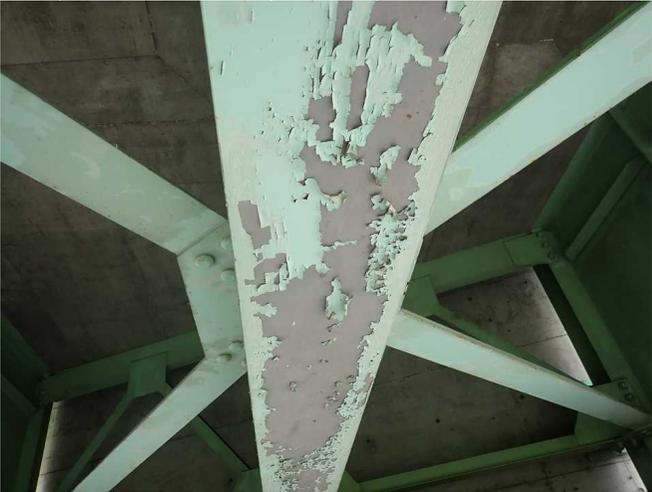
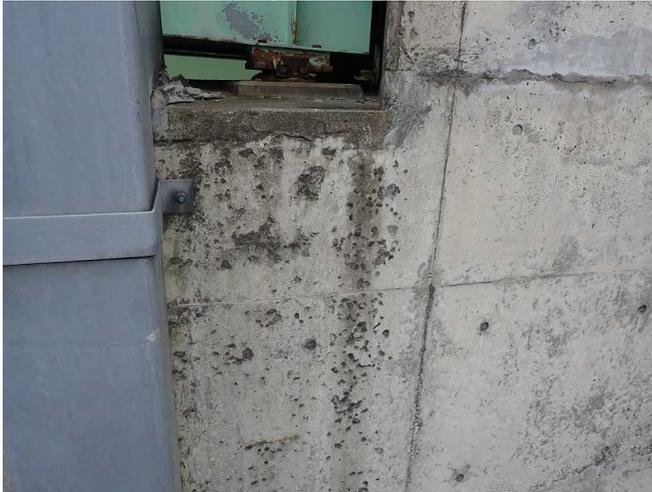
径間番号	写真No	部材名	判定区分	位置	変状の種類	径間番号	写真No	部材名	判定区分	位置	変状の種類
3	33	その他	I	3-主桁02	塗膜劣化	3	34	その他	I	3-橋台02	漏水跡・表面劣化

その他 橋台02 漏水跡・表面劣化 I
写真番号-34
