橋梁名・所在地・管理者名等

| 橋梁名 | 路線名 | 所在地 | 起点側 | 緯度<br>経度 | 36° 48' 59"<br>138° 20' 38" | 橋梁ID |
|---|---|---|---|---|---|---|
| 4846 宮沢川橋<br>(フリガナ) ミヤザワガワハシ | 117 117号 | 長野県飯山市蓮4980 | | | | 36.81639,138.34389 |
| 長野県 15 飯山 | 2020.05.20 | 河川、市道 | 有 | 一般道 | 一次 | なし |

鋼箱桁橋、逆T式橋台2基、T型橋脚(RC)1基

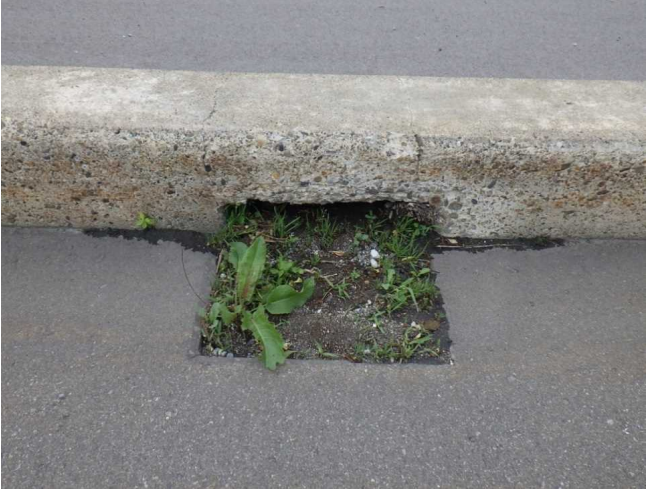
| 径間番号 | 写真No | 部材名 | 判定区分 | 位置 | 変状の種類 | 径間番号 | 写真No | 部材名 | 判定区分 | 位置 | 変状の種類 |
|---|---|---|---|---|---|---|---|---|---|---|---|
| 1 | 7 | 排水装置 | Ⅱ | 1-排水装置0102 | 土砂詰まり | 1 | 8 | 主桁 | I | 1-主桁01 | 腐食 |

| 点検項目 | | | | 変状の種類 | 判定区分 評価基準（該当する項目に○を付けて下さい） | | | | | 部材<br>番号 | 写真<br>番号 | 補修工法 | 概算<br>数量 | 備考 | | |
|---|---|---|---|---|---|---|---|---|---|---|---|---|---|---|--|--|
| 6 | | | 排水装置 | 土砂詰まり | 部材無し | 未点検 | ・損傷なし | ・排水側に土砂詰まりがある。 | | | 1-排水装置0102 | 7 | | | | |

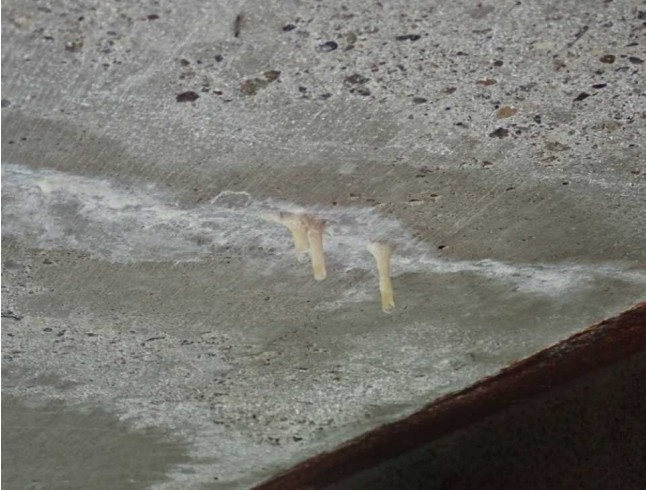
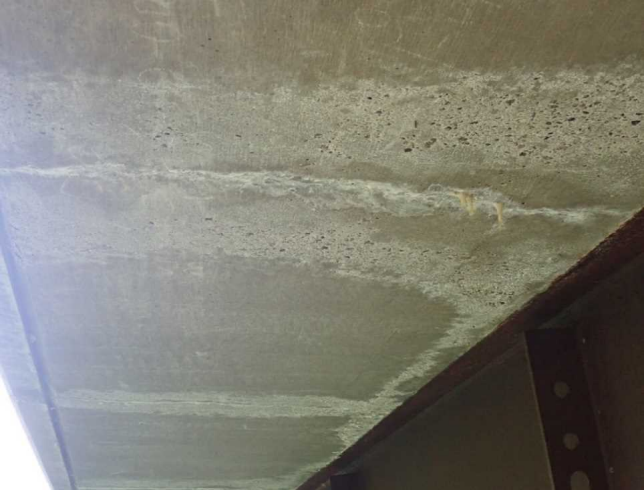
| 部材名 | 判定区分<br>(Ⅰ～Ⅳ) | 変状の種類<br>(Ⅱ以上の場合<br>に記載) | 備考(写真番号、<br>位置等が分かる<br>ように記載) | 応急措置後の<br>判定区分 | 応急措置内容 | 応急措置及び<br>判定実施年月日 |
|---|---|---|---|---|---|---|
| 床版 | Ⅲ | 漏水・遊離石灰 | 1-床版01 写真17,18 | | | |

| (判定区分) | (所見等) |
|---|---|
| Ⅲ | 張出床版に錆汁を伴ったつらら状の遊離石灰が確認できる。判定をⅢとした。 |

| 径間番号 | 写真No | 部材名 | 判定区分 | 位置 | 変状の種類 | 径間番号 | 写真No | 部材名 | 判定区分 | 位置 | 変状の種類 |
|---|---|---|---|---|---|---|---|---|---|---|---|
| 1 | 17 | 床版(張出部含む) | Ⅲ | 1-床版01 | 漏水・遊離石灰 | 1 | 18 | 床版(張出部含む) | Ⅲ | 1-床版01 | 漏水・遊離石灰 |

| 点検項目 | | | | 変状の種類 | 判定区分 評価基準（該当する項目に○を付けて下さい） | | | | 部材<br>番号 | 写真<br>番号 | 補修工法 | 概算<br>数量 | 備考 |
|---|---|---|---|---|---|---|---|---|---|---|---|---|---|
| 28 | | | 漏水・遊離石灰 | 部材無し | 未点検 | ・損傷なし | ・ひびわれから漏水が生じている(錆汁や遊離石灰はほとんどなし)。<br>・ひびわれから遊離石灰が生じている。(錆汁はほとんどなし) | ・ひびわれから著しい漏水や遊離石灰(例えば、つら状)が生じている。または、漏水に著しい泥や錆汁の混入が認められる。 | | 1-床版01 | 17,18 | | |

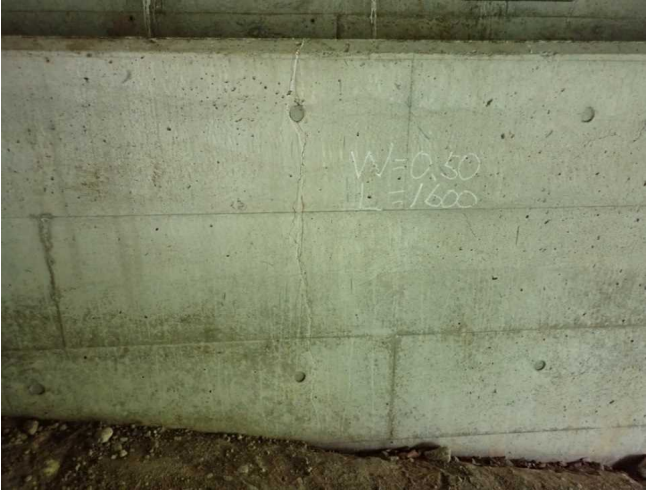
| 径間番号 | 写真No | 部材名 | 判定区分 | 位置 | 変状の種類 | 径間番号 | 写真No | 部材名 | 判定区分 | 位置 | 変状の種類 |
|---|---|---|---|---|---|---|---|---|---|---|---|
| 1 | 21 | 橋台・橋脚 | Ⅱ | 1-橋台01 | ひびわれ | 1 | 22 | 橋台・橋脚 | I | 1-橋台01 | 剥離・鉄筋露出 |

| 点検項目 | | | | 変状の種類 | 判定区分 評価基準（該当する項目に○を付けて下さい） | | | | | | 部材<br>番号 | 写真<br>番号 | 補修工法 | 概算<br>数量 | 備考 | | | |
|---|---|---|---|---|---|---|---|---|---|---|---|---|---|---|---|---|--|--|
| 36 | コンクリート | 橋台※<br>橋脚※ | ひびわれ | 部材無し | 未点検 | ・損傷なし<br>・ひびわれ幅小(RC:0.2mm未満、PC:0.1mm未<br>満)、間隔大(最小間隔0.5m以上)。<br>・ひびわれ幅中(RC:0.2mm未満、PC:0.1mm未<br>満)、間隔大(最小間隔0.5m以上)。 | | ・ひびわれ幅小(RC:0.2mm未満、PC:0.1mm未<br>満)、間隔小(最小間隔0.5m未満)。<br>・ひびわれ幅中(RC:0.3mm未満、PC:0.2mm未<br>満)、間隔大(最小間隔0.5m以上)。<br>・ひびわれ幅大(RC:0.3mm未満、PC:0.2mm未<br>満)、間隔小(最小間隔0.5m未満)。<br>・ひびわれ幅大(RC:0.3mm以上、PC:0.2mm以<br>上)、間隔大(最小間隔0.5m以上)。 | | ・ひびわれ幅大(RC:0.3mm以上、PC:0.2mm以<br>上)、間隔小(最小間隔0.5m未満)。 | | ・顕著なひびわれが生じており、進展すると落橋<br>する可能性がある。 | | 1-橋台01 | 21 | | | |

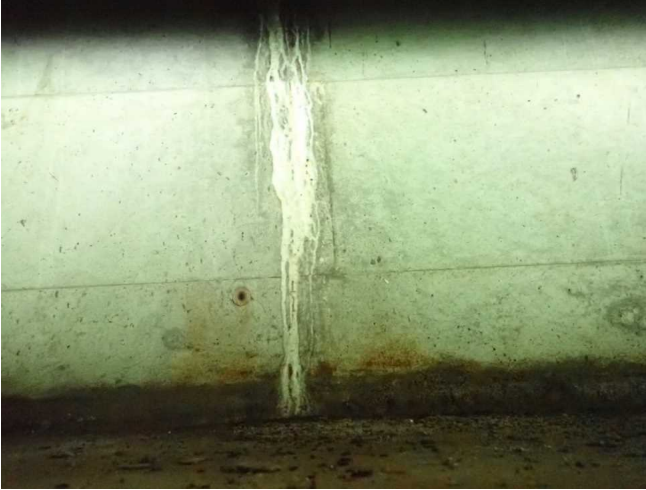
| 径間番号 | 写真No | 部材名 | 判定区分 | 位置 | 変状の種類 | 径間番号 | 写真No | 部材名 | 判定区分 | 位置 | 変状の種類 |
|---|---|---|---|---|---|---|---|---|---|---|---|
| 1 | 23 | 橋台・橋脚 | Ⅱ | 1-橋台01 | 漏水・遊離石灰 | 1 | 24 | 基礎 | I | 1-基礎01 | 沈下・移動・傾斜 |

| 点検項目 | | | | 変状の種類 | 判定区分 評価基準（該当する項目に○を付けて下さい） | | | | | | 部材<br>番号 | 写真<br>番号 | 補修工法 | 概算<br>数量 | 備考 | | | |
|---|---|---|---|---|---|---|---|---|---|---|---|---|---|---|---|---|--|--|
| 38 | | | 漏水・遊離石灰 | 部材無し | 未点検 | ・損傷なし | | ・ひびわれから漏水が生じている(錆汁や遊離石灰<br>はほとんどなし)。<br>・ひびわれから遊離石灰が生じている。(錆汁はほ<br>とんどなし) | | ・ひびわれから著しい漏水や遊離石灰(例えば、つ<br>らら状)が生じている。または、漏水に著しい泥や錆<br>汁の混入が認められる。 | | | | 1-橋台01 | 23 | | | |

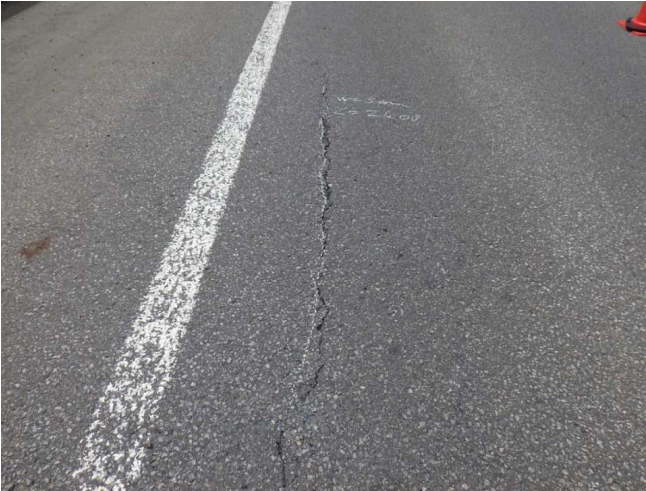
| 径間番号 | 写真No | 部材名 | 判定区分 | 位置 | 変状の種類 | 径間番号 | 写真No | 部材名 | 判定区分 | 位置 | 変状の種類 |
|---|---|---|---|---|---|---|---|---|---|---|---|
| 2 | 1 | 舗装 | Ⅱ | 2-舗装03 | 舗装の異常 | 2 | 2 | 伸縮装置 | I | 2-伸縮装置01 | 遊間の異常 |

| 点検項目 | | 変状の種類 | 該当部材<br>無し | 未点検 | 判定区分 評価基準（該当する項目に○を付けて下さい） | | | | 部材<br>番号 | 写真<br>番号 | 補修工法 | 概算<br>数量 | 備考 |
|---|---|---|---|---|---|---|---|---|---|---|---|---|---|
| 1 | 路面・路上 | 舗装 | 舗装の異常 | 部材無し | 未点検 | ・損傷なし<br>・舗装に軽微な損傷が発生している（ひびわれ幅5mm未満）。 | ・舗装が著しく損傷している（ひびわれ幅5mm以上）。<br>・舗装に軽微な損傷が見られるが、コンクリート床版の土砂化や鋼床版の亀裂は確認されない。<br>・舗装に穴や異常なへこみがある。 | ・舗装の陥没やセメント分の噴出度が見られ、舗装直下の床版上面のコンクリートの土砂化の発生や、鋼床版の疲労亀裂による過度のたわみの発生が懸念される。 | 2-舗装03 | 1 | | | |

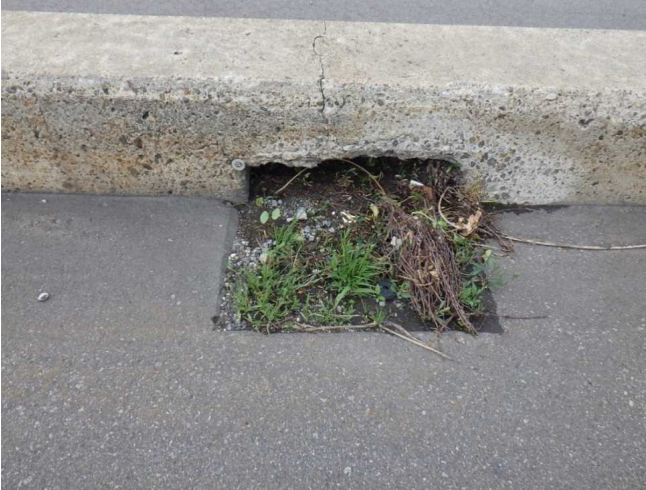
| 径間番号 | 写真No | 部材名 | 判定区分 | 位置 | 変状の種類 | 径間番号 | 写真No | 部材名 | 判定区分 | 位置 | 変状の種類 |
|---|---|---|---|---|---|---|---|---|---|---|---|
| 2 | 7 | 排水装置 | Ⅱ | 2-排水装置0101 | 土砂詰まり | 2 | 8 | 主桁 | Ⅱ | 2-主桁02 | 腐食 |

| 点検項目 | | 変状の種類 | 該当部材<br>無し | 未点検 | 判定区分 評価基準（該当する項目に○を付けて下さい） | | | | 部材<br>番号 | 写真<br>番号 | 補修工法 | 概算<br>数量 | 備考 |
|---|---|---|---|---|---|---|---|---|---|---|---|---|---|
| 6 | | 排水装置 | 土砂詰まり | 部材無し | 未点検 | ・損傷なし | ・排水側に土砂詰まりがある。 | | 2-排水装置0101 | 7 | | | |

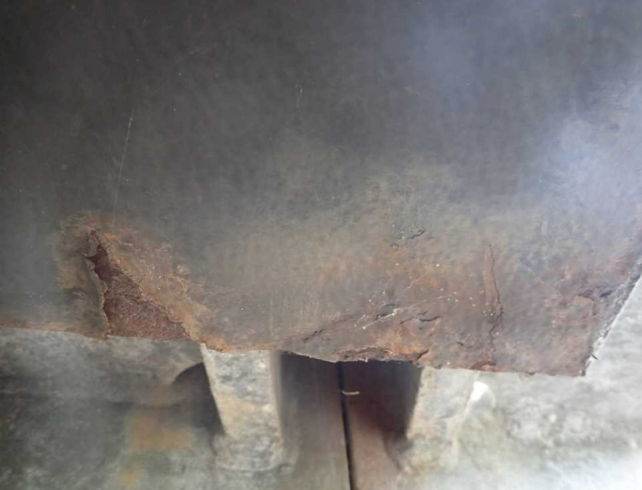
| 部材名 | 判定区分<br>(Ⅰ～Ⅳ) | 変状の種類<br>(Ⅱ以上の場合<br>に記載) | 備考(写真番号、<br>位置等が分かる<br>ように記載) | 応急措置後の<br>判定区分 | 応急措置内容 | 応急措置及び<br>判定実施年月日 |
|---|---|---|---|---|---|---|
| 主桁 | Ⅱ | 腐食 | 2-主桁02 写真8 | | | |

| 点検項目 | | 変状の種類 | 該当部材<br>無し | 未点検 | 判定区分 評価基準（該当する項目に○を付けて下さい） | | | | 部材<br>番号 | 写真<br>番号 | 補修工法 | 概算<br>数量 | 備考 |
|---|---|---|---|---|---|---|---|---|---|---|---|---|---|
| 7 | 上部工 | 主桁 <sup>※</sup><br>（ゲルバー一部、格点部、コンクリート埋込部含む） | 腐食 | 部材無し | 未点検 | ・損傷なし<br>・局部的に錆が発生している。 | ・全体的に錆が生じている。または拡がりのある発錆箇所が複数ある。 | ・局部的に著しい膨張または板厚減少が生じている。 | 2-主桁02 | 8 | | | |

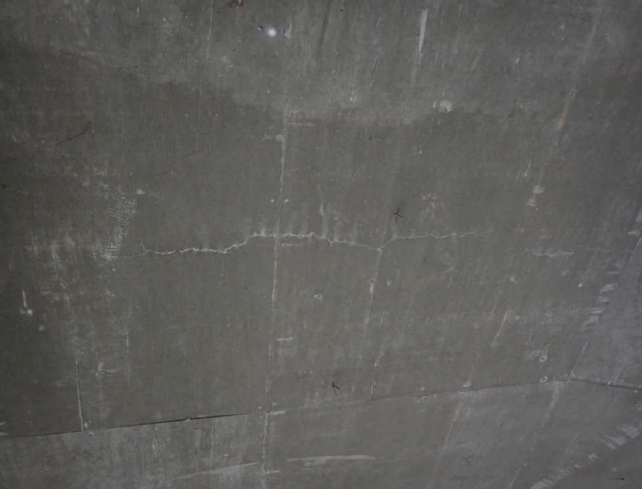
| 径間番号 | 写真No | 部材名 | 判定区分 | 位置 | 変状の種類 | 径間番号 | 写真No | 部材名 | 判定区分 | 位置 | 変状の種類 |
|---|---|---|---|---|---|---|---|---|---|---|---|
| 2 | 17 | 床版(張出部含む) | I | 2-床版02 | 剥離・鉄筋露出 | 2 | 18 | 床版(張出部含む) | Ⅱ | 2-床版03 | 漏水・遊離石灰 |

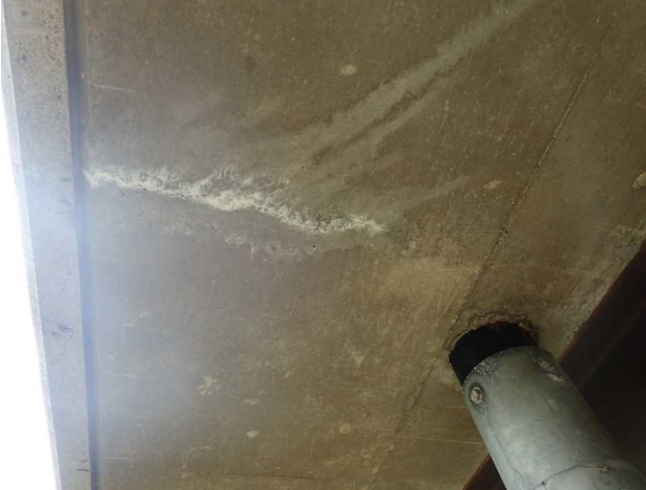
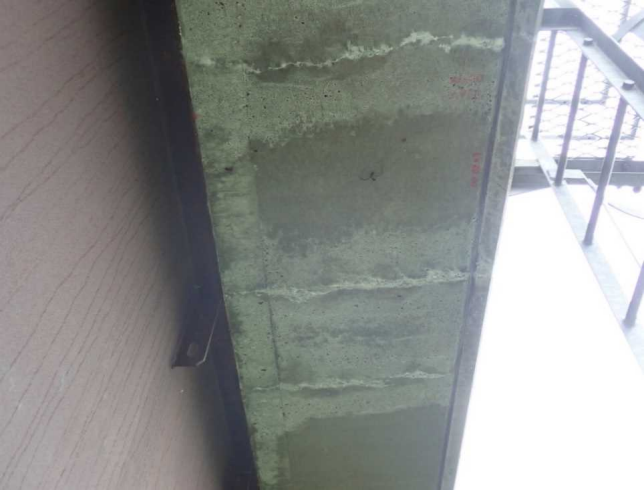
| 径間番号 | 写真No | 部材名 | 判定区分 | 位置 | 変状の種類 | 径間番号 | 写真No | 部材名 | 判定区分 | 位置 | 変状の種類 |
|---|---|---|---|---|---|---|---|---|---|---|---|
| 2 | 19 | 床版(張出部含む) | Ⅱ | 2-床版04 | 漏水・遊離石灰 | 2 | 20 | 床版(張出部含む) | Ⅱ | 2-床版01 | 漏水・遊離石灰 |

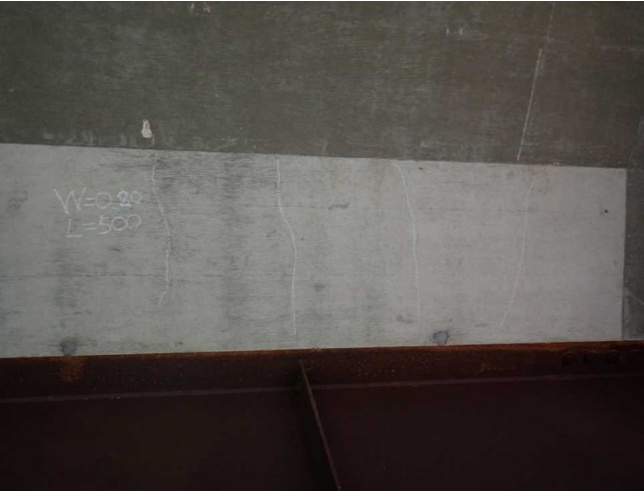
| 径間番号 | 写真No | 部材名 | 判定区分 | 位置 | 変状の種類 | 径間番号 | 写真No | 部材名 | 判定区分 | 位置 | 変状の種類 |
|---|---|---|---|---|---|---|---|---|---|---|---|
| 2 | 21 | 床版(張出部含む) | Ⅰ | 2-床版03 | 抜け落ち | 2 | 22 | 床版(張出部含む) | Ⅱ | 2-床版03 | 床版ひびわれ |

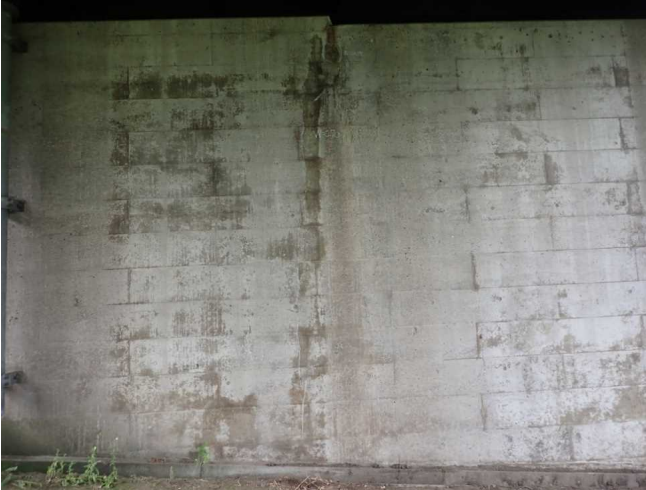
| 部材名 | 判定区分<br>(Ⅰ～Ⅳ) | 変状の種類<br>(Ⅱ以上の場合<br>に記載) | 備考(写真番号、<br>位置等が分かる<br>ように記載) | 応急措置後の<br>判定区分 | 応急措置内容 | 応急措置及び<br>判定実施年月日 |
|---|---|---|---|---|---|---|
| 下部構造 | Ⅱ | ひびわれ、漏水・遊離石灰 | 1-橋台01 写真21,23,2-橋台02 写真23 | | | |

| 径間番号 | 写真No | 部材名 | 判定区分 | 位置 | 変状の種類 | 径間番号 | 写真No | 部材名 | 判定区分 | 位置 | 変状の種類 |
|---|---|---|---|---|---|---|---|---|---|---|---|
| 2 | 23 | 橋台・橋脚 | Ⅱ | 2-橋台02 | ひびわれ | 2 | 24 | 橋台・橋脚 | I | 2-橋台02 | 剥離・鉄筋露出 |

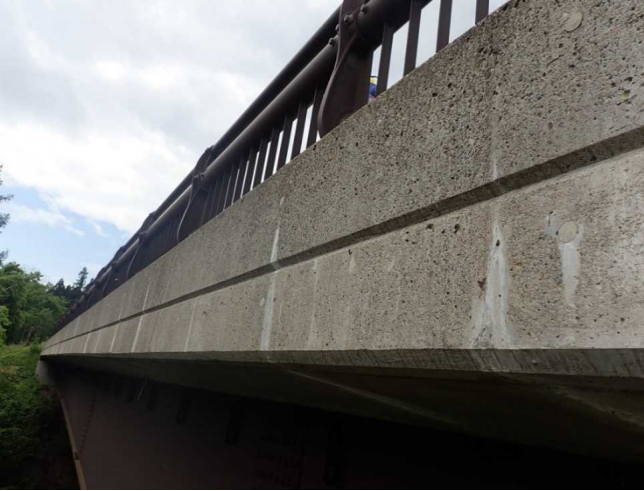
| 径間番号 | 写真No | 部材名 | 判定区分 | 位置 | 変状の種類 | 径間番号 | 写真No | 部材名 | 判定区分 | 位置 | 変状の種類 |
|---|---|---|---|---|---|---|---|---|---|---|---|
| 2 | 31 | その他 | I | 2-床版04 | 表面劣化 | 2 | 32 | その他 | Ⅱ | 2-地覆03 | 遊離石灰 |

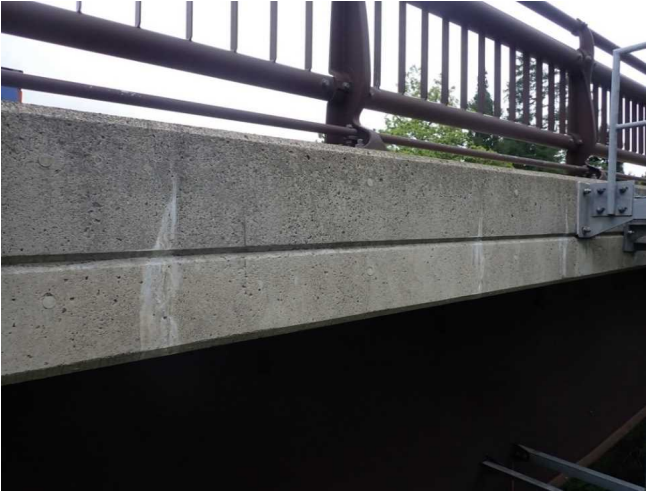
| 径間番号 | 写真No | 部材名 | 判定区分 | 位置 | 変状の種類 | 径間番号 | 写真No | 部材名 | 判定区分 | 位置 | 変状の種類 |
|---|---|---|---|---|---|---|---|---|---|---|---|
| 2 | 33 | その他 | Ⅱ | 2-地覆01 | 遊離石灰 | | | | | | |
