橋梁名・所在地・管理者名等

| 橋梁名 | 路線名 | 所在地 | 起点側 | 緯度<br>経度 | 36° 59' 17"<br>138° 35' 10" | 橋梁ID |
|---|---|---|---|---|---|---|
| 4749 志久見橋<br>(フリガナ) シクミハシ | 507 秋山郷森宮野<br>原(停)線 | 長野県下水内郡栄村堺字耳石 | | | | 36.98806,138.58611 |

定期点検者

株式会社 協同測量社 浅野拓郎

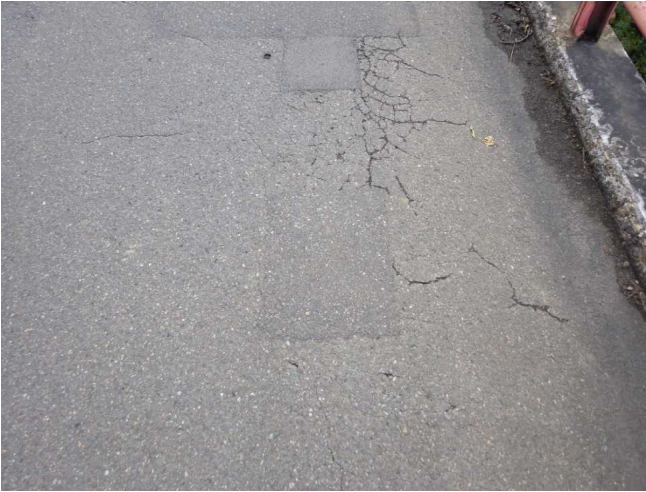
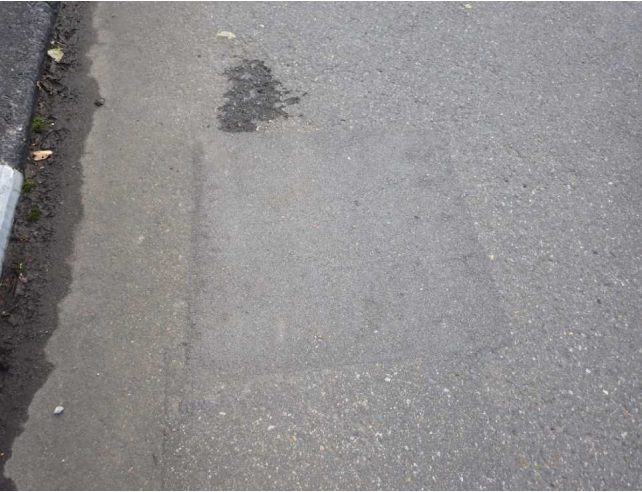
| 径間番号 | 写真No | 部材名 | 判定区分 | 位置 | 変状の種類 | 径間番号 | 写真No | 部材名 | 判定区分 | 位置 | 変状の種類 |
|---|---|---|---|---|---|---|---|---|---|---|---|
| 1 | 3 | 舗装 | I | 舗装01 | 舗装の異常 | 1 | 4 | 舗装 | I | 舗装02 | 舗装の異常 |

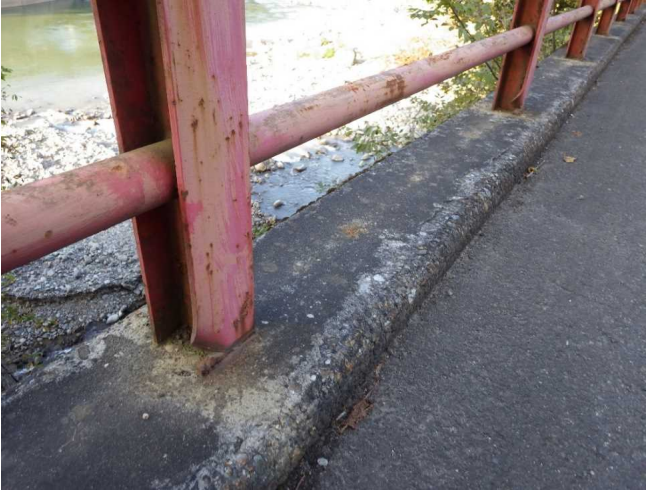
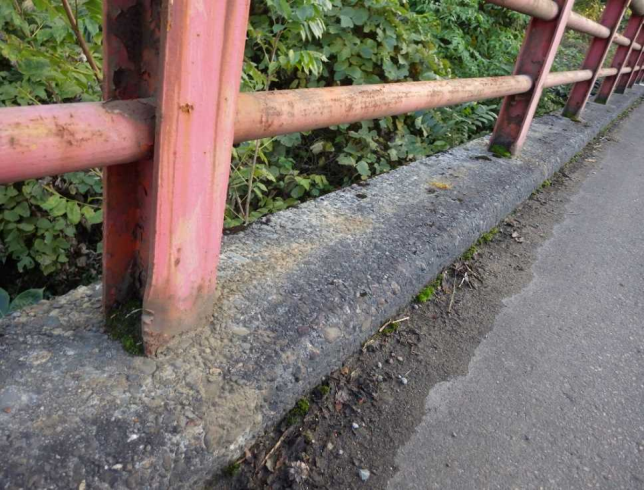
| (判定区分) | (所見等) |
|---|---|
| Ⅱ | 過年度点検で判定Ⅲ以上であった舗装の異常や主桁の腐食等は補修済みである。防護柵の著しい変形・欠損が確認されるが主要部材ではないため、判定区分はⅡとする。 |

| 径間番号 | 写真No | 部材名 | 判定区分 | 位置 | 変状の種類 | 径間番号 | 写真No | 部材名 | 判定区分 | 位置 | 変状の種類 |
|---|---|---|---|---|---|---|---|---|---|---|---|
| 1 | 5 | 高欄・防護柵 | Ⅲ | 防護柵01 | 腐食、変形・欠損など | 1 | 6 | 高欄・防護柵 | Ⅲ | 防護柵02 | 腐食、変形・欠損など |

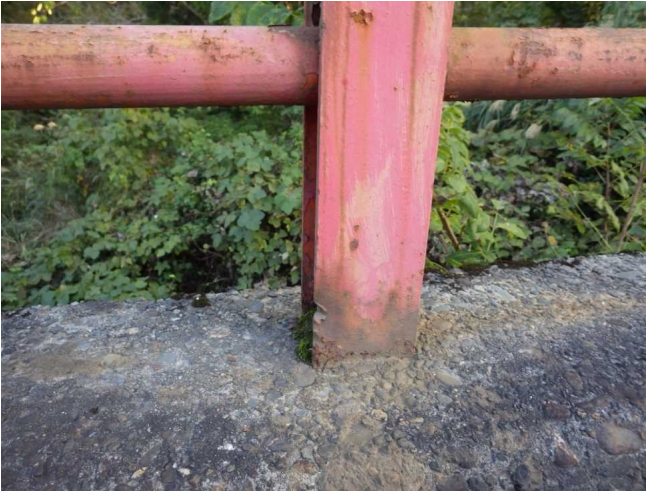
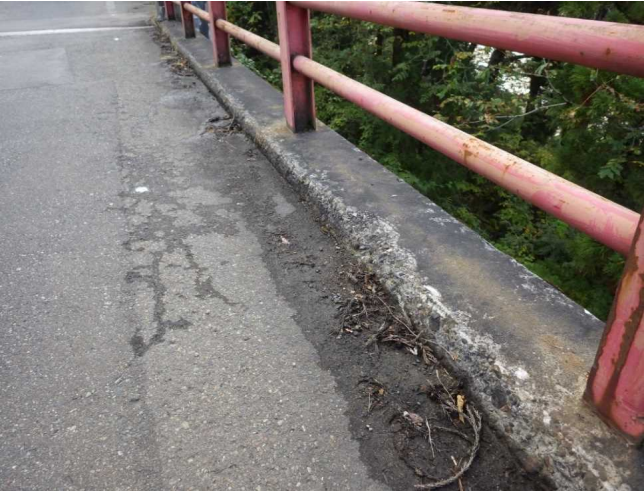
| 径間番号 | 写真No | 部材名 | 判定区分 | 位置 | 変状の種類 | 径間番号 | 写真No | 部材名 | 判定区分 | 位置 | 変状の種類 |
|---|---|---|---|---|---|---|---|---|---|---|---|
| 1 | 7 | 高欄・防護柵 | Ⅲ | 防護柵02 | 腐食、変形・欠損など | 1 | 8 | 地覆・中央分離帯 | I | 地覆01 | 変形・欠損など |

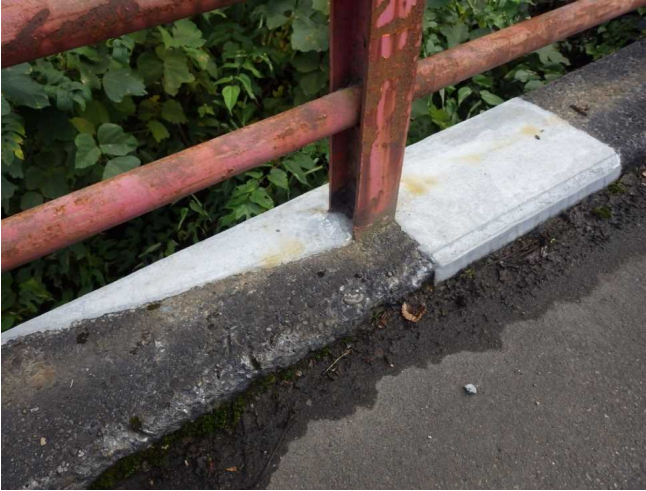
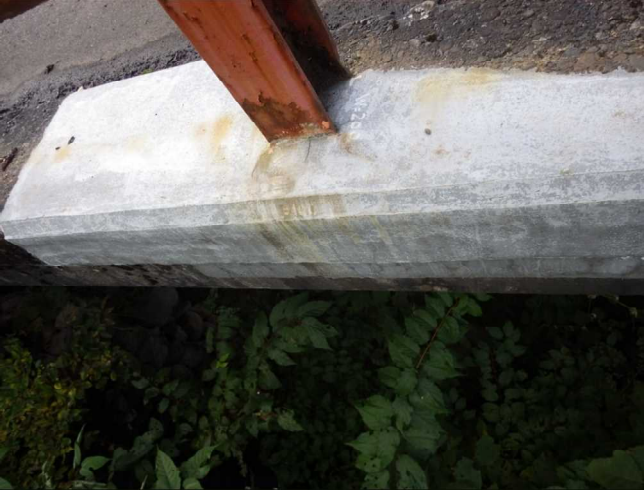
| 径間番号 | 写真No | 部材名 | 判定区分 | 位置 | 変状の種類 | 径間番号 | 写真No | 部材名 | 判定区分 | 位置 | 変状の種類 |
|---|---|---|---|---|---|---|---|---|---|---|---|
| 1 | 9 | 地覆・中央分離帯 | I | 地覆02 | 変形・欠損など | 1 | 10 | 地覆・中央分離帯 | I | 地覆02 | 変形・欠損など |

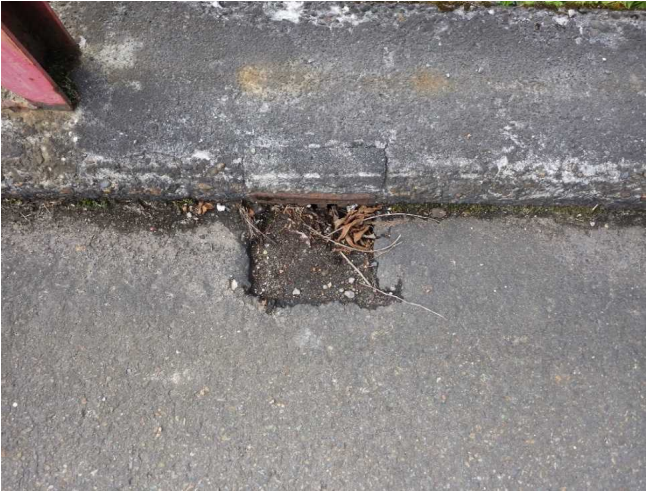
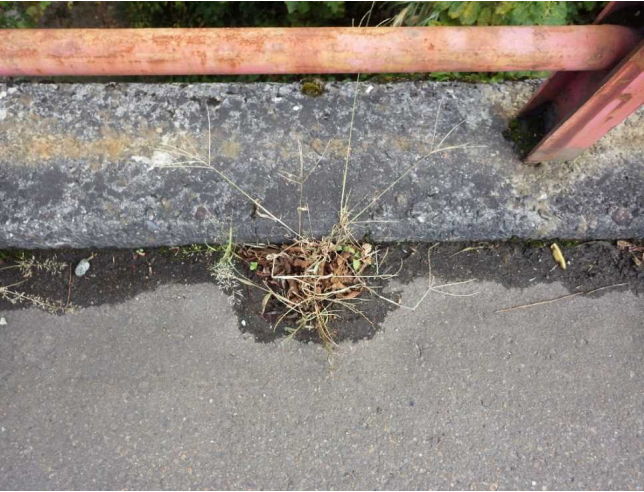
| 径間番号 | 写真No | 部材名 | 判定区分 | 位置 | 変状の種類 | 径間番号 | 写真No | 部材名 | 判定区分 | 位置 | 変状の種類 |
|---|---|---|---|---|---|---|---|---|---|---|---|
| 1 | 11 | 排水装置 | Ⅱ | 排水装置0102 | 土砂詰まり | 1 | 12 | 排水装置 | Ⅱ | 排水装置0202 | 土砂詰まり |

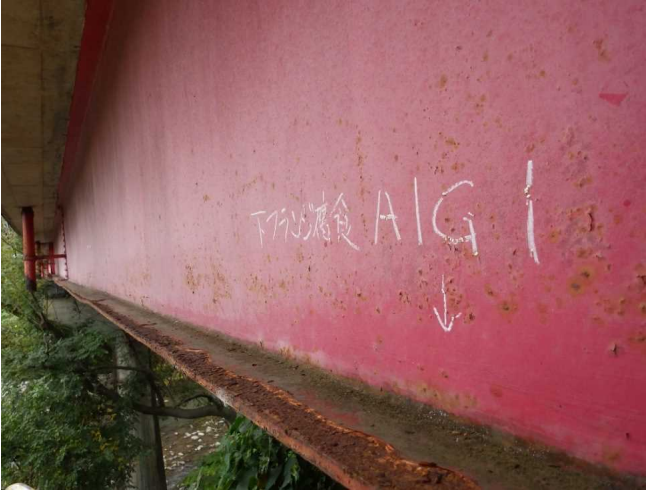
| 径間番号 | 写真No | 部材名 | 判定区分 | 位置 | 変状の種類 | 径間番号 | 写真No | 部材名 | 判定区分 | 位置 | 変状の種類 |
|---|---|---|---|---|---|---|---|---|---|---|---|
| 1 | 13 | 主桁 | I | 主桁01 | 腐食 | 1 | 14 | 主桁 | I | 主桁02 | 腐食 |

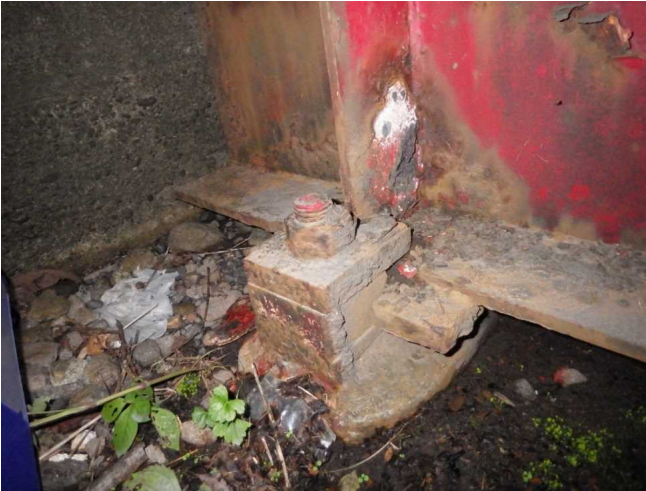
| 径間番号 | 写真No | 部材名 | 判定区分 | 位置 | 変状の種類 | 径間番号 | 写真No | 部材名 | 判定区分 | 位置 | 変状の種類 |
|---|---|---|---|---|---|---|---|---|---|---|---|
| 1 | 15 | 主桁 | I | 主桁03 | 腐食 | 1 | 16 | 主桁 | I | 主桁03 | 腐食 |

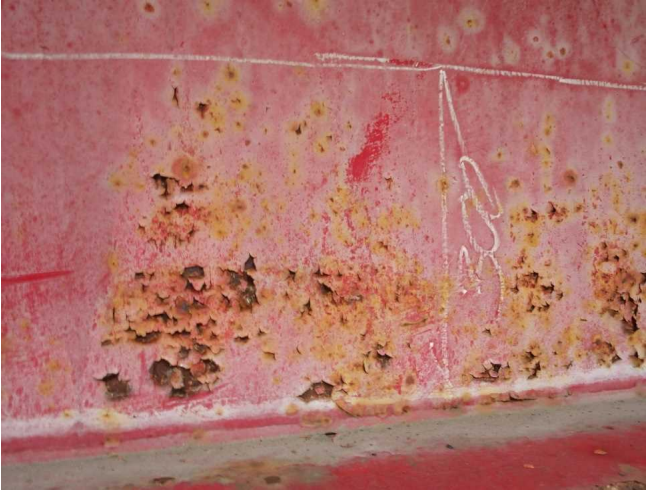
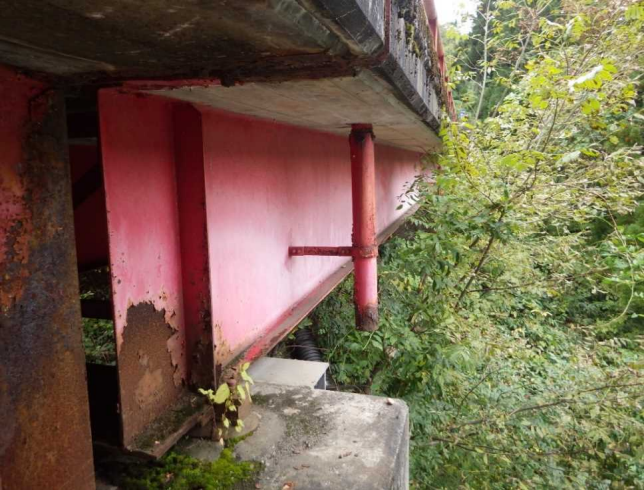
| 径間番号 | 写真No | 部材名 | 判定区分 | 位置 | 変状の種類 | 径間番号 | 写真No | 部材名 | 判定区分 | 位置 | 変状の種類 |
|---|---|---|---|---|---|---|---|---|---|---|---|
| 1 | 17 | 主桁 | I | 主桁03 | 腐食 | 1 | 18 | 主桁 | I | 主桁01 | 腐食 |

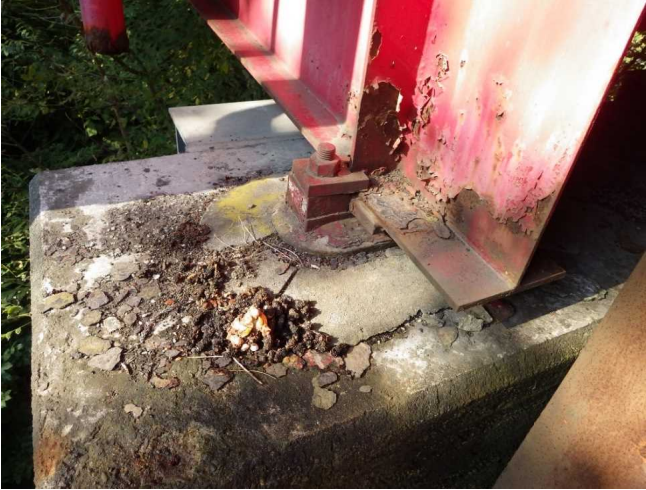
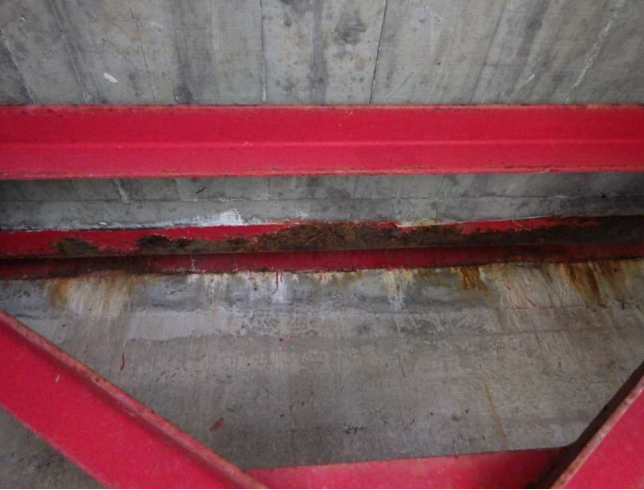
| 径間番号 | 写真No | 部材名 | 判定区分 | 位置 | 変状の種類 | 径間番号 | 写真No | 部材名 | 判定区分 | 位置 | 変状の種類 |
|---|---|---|---|---|---|---|---|---|---|---|---|
| 1 | 19 | 主桁 | I | 主桁03 | 腐食 | 1 | 20 | 横桁・縦桁・対傾構・横構 | I | 対傾構01 | 腐食 |

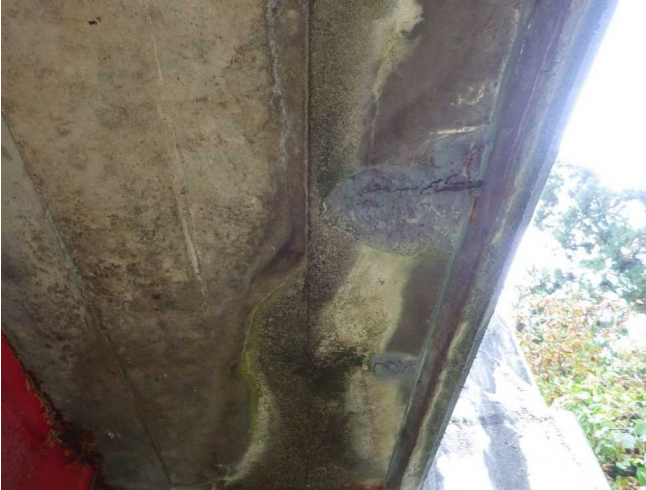
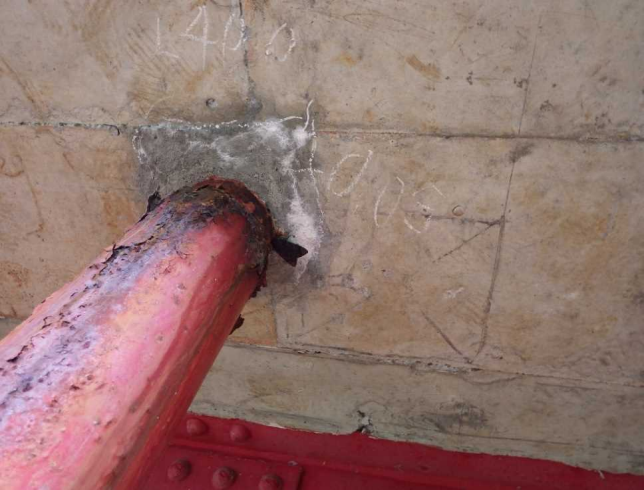
| 径間番号 | 写真No | 部材名 | 判定区分 | 位置 | 変状の種類 | 径間番号 | 写真No | 部材名 | 判定区分 | 位置 | 変状の種類 |
|---|---|---|---|---|---|---|---|---|---|---|---|
| 1 | 21 | 床版(張出部含む) | Ⅱ | 床版01 | 剥離・鉄筋露出 | 1 | 22 | 床版(張出部含む) | Ⅱ | 床版01 | 漏水・遊離石灰 |

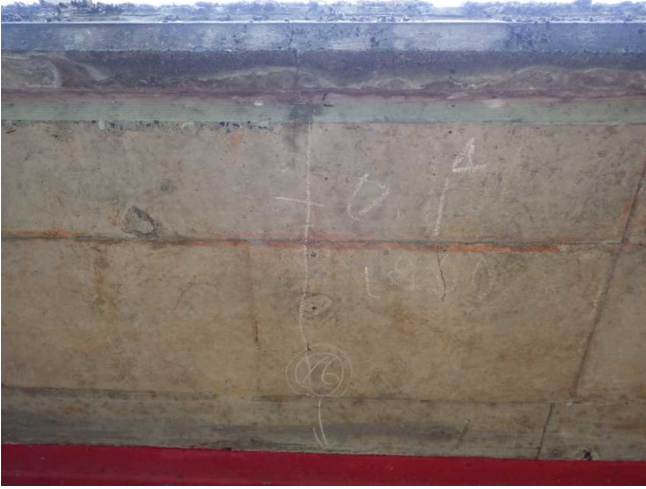
| 径間番号 | 写真No | 部材名 | 判定区分 | 位置 | 変状の種類 | 径間番号 | 写真No | 部材名 | 判定区分 | 位置 | 変状の種類 |
|---|---|---|---|---|---|---|---|---|---|---|---|
| 1 | 23 | 床版(張出部含む) | Ⅱ | 床版01 | 床版ひびわれ | 1 | 24 | 橋台・橋脚 | Ⅱ | 橋台01 | ひびわれ |

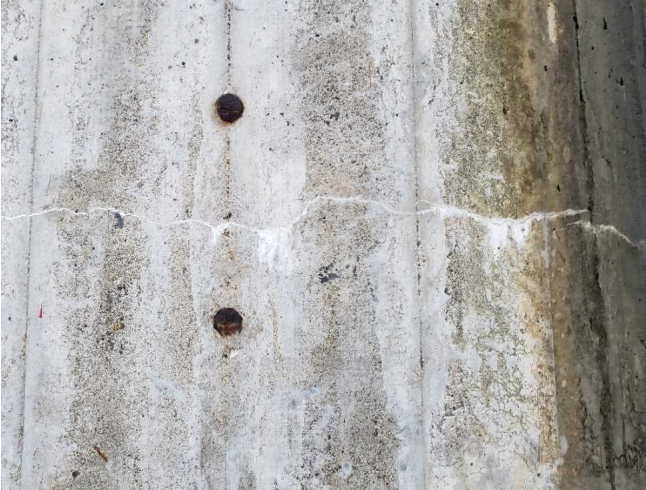
| 径間番号 | 写真No | 部材名 | 判定区分 | 位置 | 変状の種類 | 径間番号 | 写真No | 部材名 | 判定区分 | 位置 | 変状の種類 |
|---|---|---|---|---|---|---|---|---|---|---|---|
| 1 | 25 | 橋台・橋脚 | Ⅱ | 橋脚02 | ひびわれ | 1 | 26 | 橋台・橋脚 | I | 橋台01 | 剥離・鉄筋露出 |

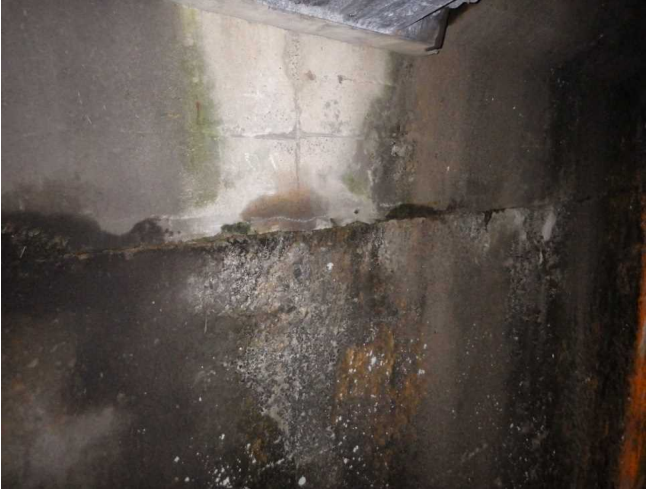
| 径間番号 | 写真No | 部材名 | 判定区分 | 位置 | 変状の種類 | 径間番号 | 写真No | 部材名 | 判定区分 | 位置 | 変状の種類 |
|---|---|---|---|---|---|---|---|---|---|---|---|
| 1 | 27 | 橋台・橋脚 | I | 橋台01 | 剥離・鉄筋露出 | 1 | 28 | 橋台・橋脚 | I | 橋台01 | 剥離・鉄筋露出 |

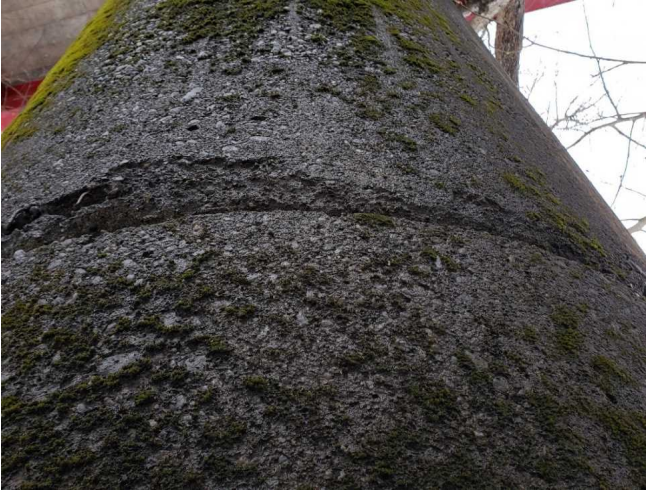
| 径間番号 | 写真No | 部材名 | 判定区分 | 位置 | 変状の種類 | 径間番号 | 写真No | 部材名 | 判定区分 | 位置 | 変状の種類 |
|---|---|---|---|---|---|---|---|---|---|---|---|
| 1 | 29 | 橋台・橋脚 | I | 橋脚02 | 剥離・鉄筋露出 | 1 | 30 | 橋台・橋脚 | Ⅱ | 橋台01 | 漏水・遊離石灰 |

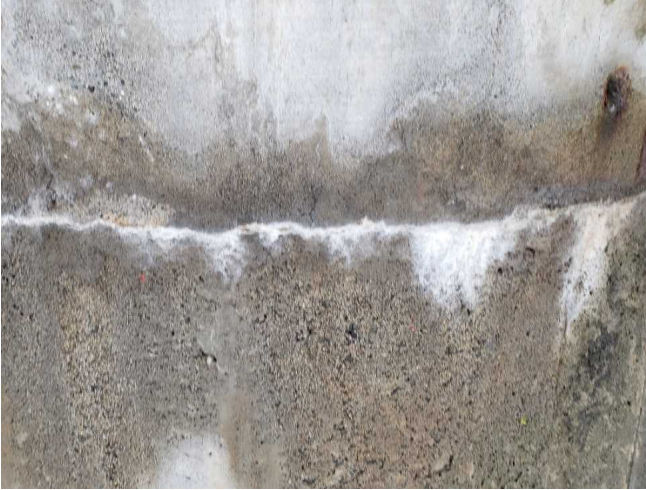
| 径間番号 | 写真No | 部材名 | 判定区分 | 位置 | 変状の種類 | 径間番号 | 写真No | 部材名 | 判定区分 | 位置 | 変状の種類 |
|---|---|---|---|---|---|---|---|---|---|---|---|
| 1 | 31 | 橋台・橋脚 | Ⅱ | 橋脚02 | 漏水・遊離石灰 | 1 | 32 | 支承部 | Ⅱ | 支承0201 | 支承部の機能障害 |

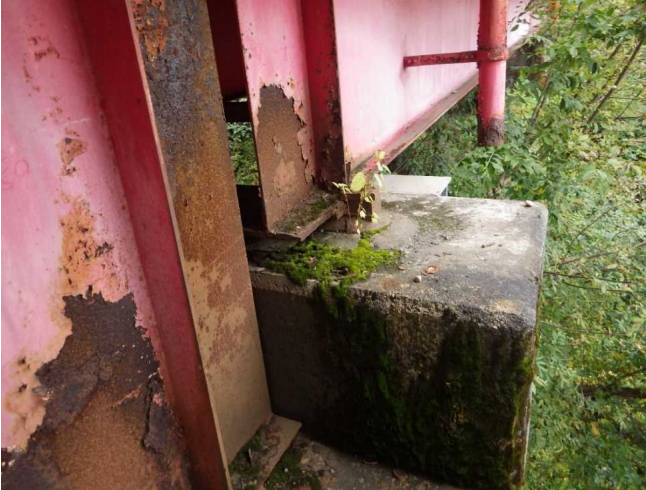
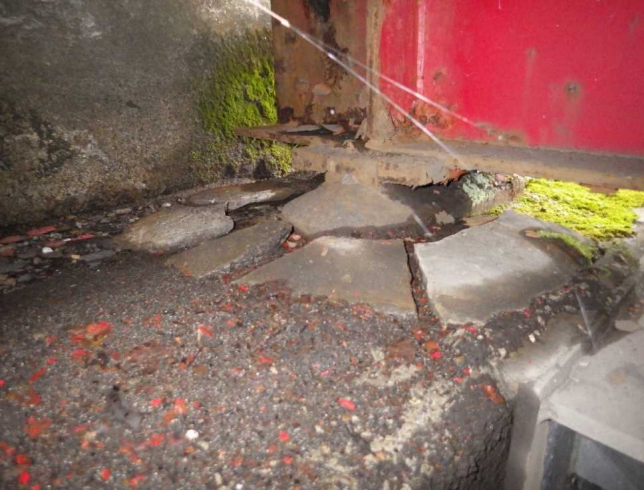
| 径間番号 | 写真No | 部材名 | 判定区分 | 位置 | 変状の種類 | 径間番号 | 写真No | 部材名 | 判定区分 | 位置 | 変状の種類 |
|---|---|---|---|---|---|---|---|---|---|---|---|
| 1 | 33 | 支承部 | Ⅱ | 支承0102 | 支承部の機能障害 | 1 | 34 | 支承部 | Ⅱ | 支承0101 | 沓座モルタルの変形・欠損 |

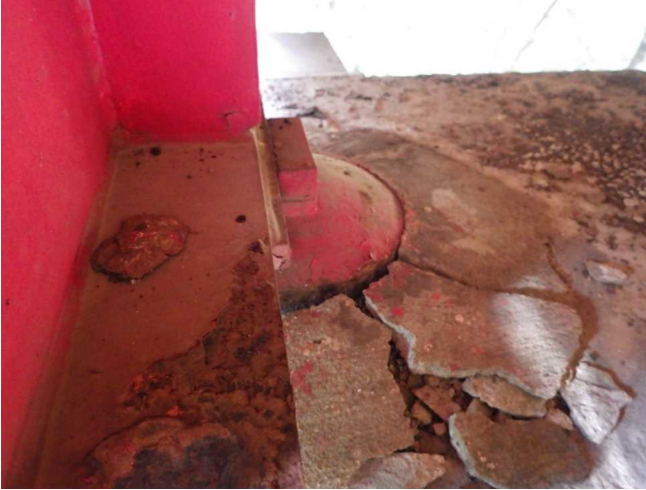
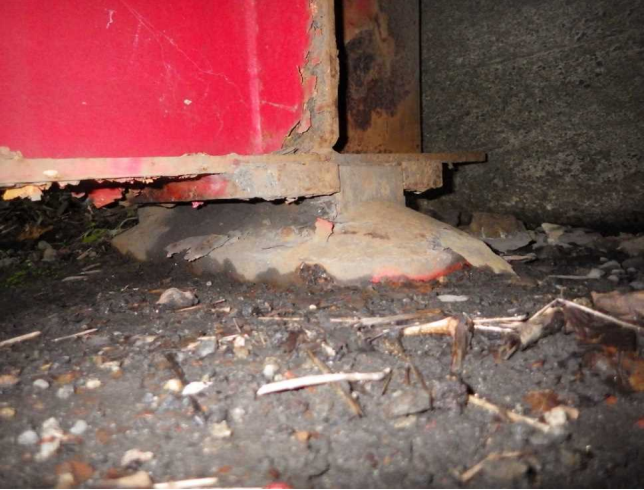
| 径間番号 | 写真No | 部材名 | 判定区分 | 位置 | 変状の種類 | 径間番号 | 写真No | 部材名 | 判定区分 | 位置 | 変状の種類 |
|---|---|---|---|---|---|---|---|---|---|---|---|
| 1 | 35 | 支承部 | Ⅱ | 支承0302 | 沓座モルタルの変形・欠損 | 1 | 36 | 支承部 | Ⅱ | 支承0301 | 漏水・滞水 |

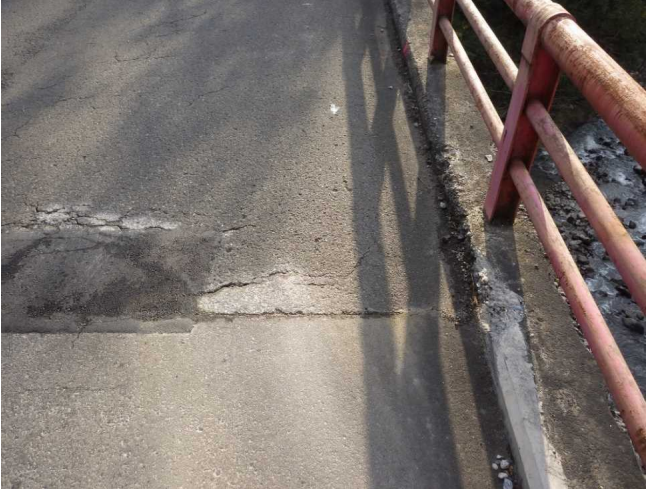
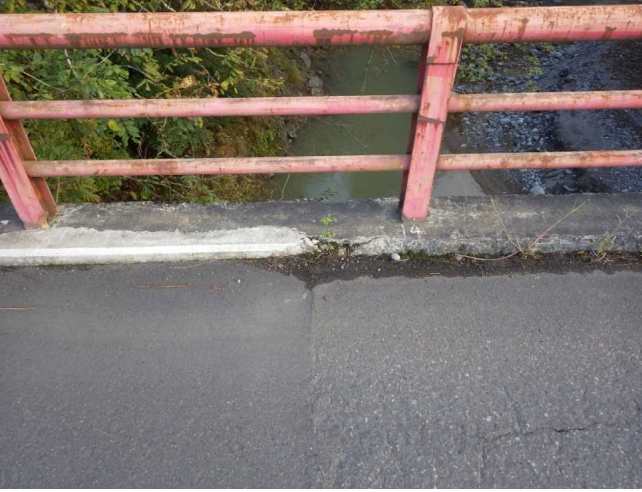
| 径間番号 | 写真No | 部材名 | 判定区分 | 位置 | 変状の種類 | 径間番号 | 写真No | 部材名 | 判定区分 | 位置 | 変状の種類 |
|---|---|---|---|---|---|---|---|---|---|---|---|
| 2 | 3 | 舗装 | I | 舗装01 | 舗装の異常 | 2 | 4 | 舗装 | I | 舗装02 | 舗装の異常 |

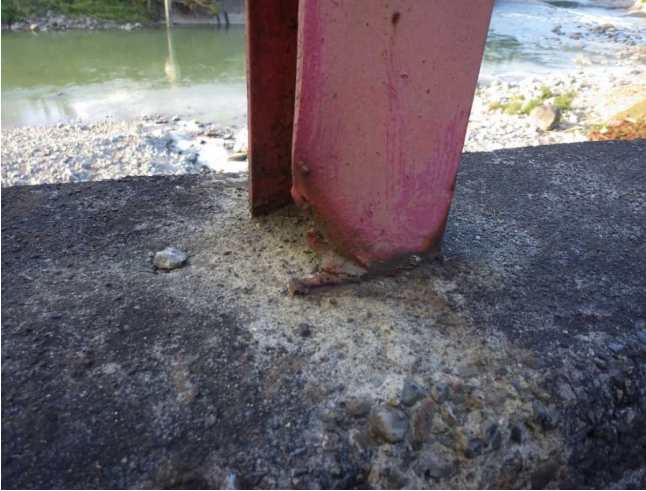
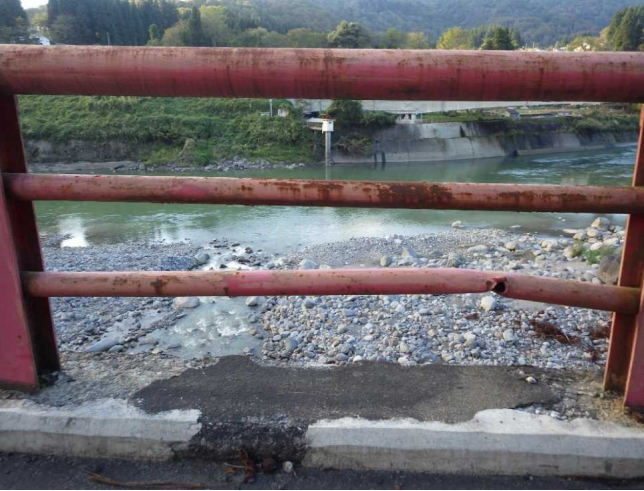
| 径間番号 | 写真No | 部材名 | 判定区分 | 位置 | 変状の種類 | 径間番号 | 写真No | 部材名 | 判定区分 | 位置 | 変状の種類 |
|---|---|---|---|---|---|---|---|---|---|---|---|
| 2 | 5 | 高欄・防護柵 | Ⅲ | 防護柵01 | 腐食、変形・欠損など | 2 | 6 | 高欄・防護柵 | Ⅲ | 防護柵01 | 腐食、変形・欠損など |

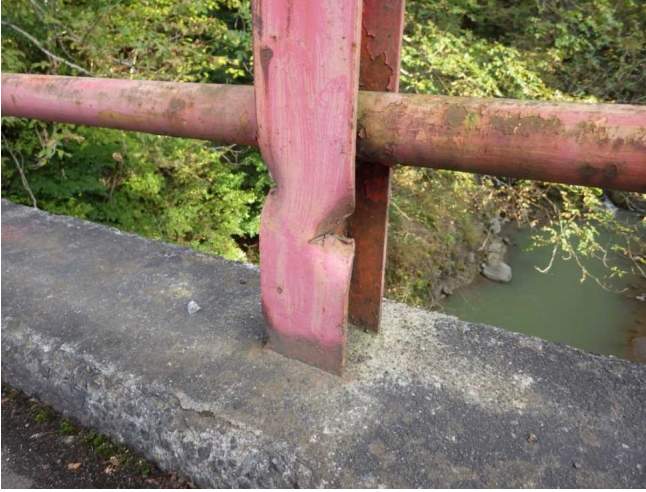
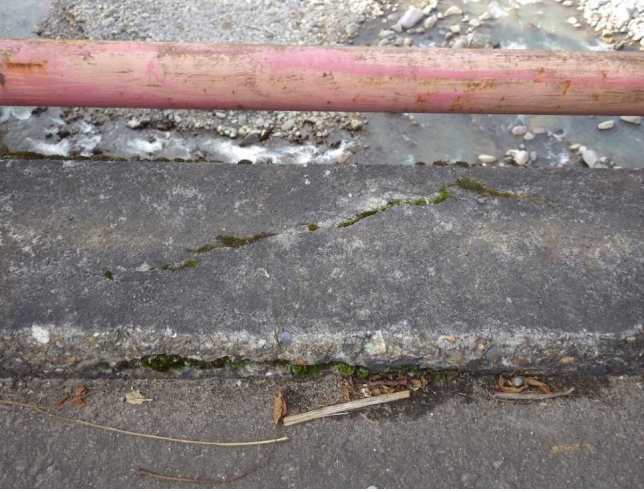
| 径間番号 | 写真No | 部材名 | 判定区分 | 位置 | 変状の種類 | 径間番号 | 写真No | 部材名 | 判定区分 | 位置 | 変状の種類 |
|---|---|---|---|---|---|---|---|---|---|---|---|
| 2 | 7 | 高欄・防護柵 | Ⅲ | 防護柵02 | 腐食、変形・欠損など | 2 | 8 | 地覆・中央分離帯 | I | 地覆01 | 変形・欠損など |

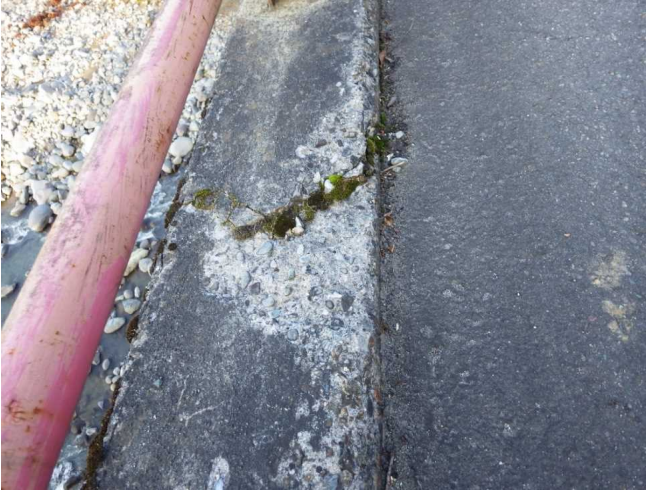
| 径間番号 | 写真No | 部材名 | 判定区分 | 位置 | 変状の種類 | 径間番号 | 写真No | 部材名 | 判定区分 | 位置 | 変状の種類 |
|---|---|---|---|---|---|---|---|---|---|---|---|
| 2 | 9 | 地覆・中央分離帯 | I | 地覆01 | 変形・欠損など | 2 | 10 | 地覆・中央分離帯 | I | 地覆01 | 変形・欠損など |

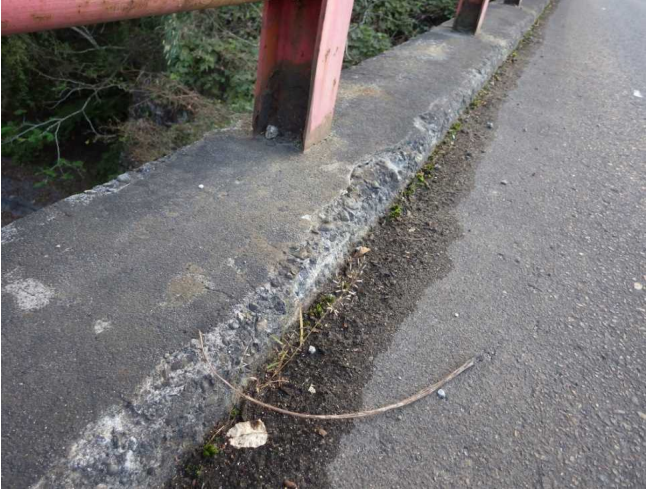
| 径間番号 | 写真No | 部材名 | 判定区分 | 位置 | 変状の種類 | 径間番号 | 写真No | 部材名 | 判定区分 | 位置 | 変状の種類 |
|---|---|---|---|---|---|---|---|---|---|---|---|
| 2 | 11 | 地覆・中央分離帯 | I | 地覆02 | 変形・欠損など | 2 | 12 | 排水装置 | Ⅱ | 排水装置0201 | 土砂詰まり |

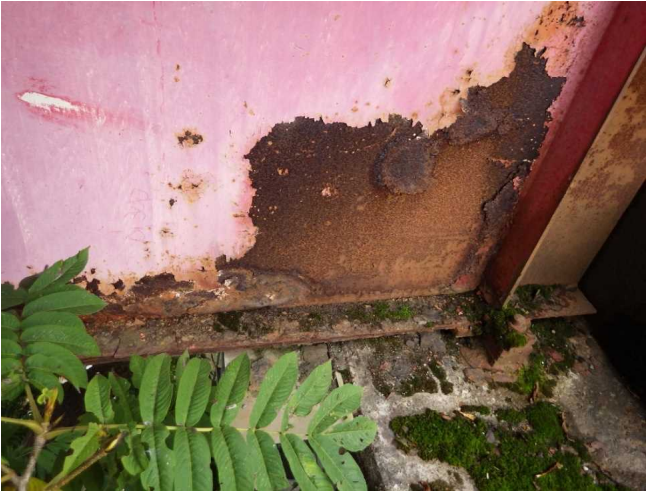
| 径間番号 | 写真No | 部材名 | 判定区分 | 位置 | 変状の種類 | 径間番号 | 写真No | 部材名 | 判定区分 | 位置 | 変状の種類 |
|---|---|---|---|---|---|---|---|---|---|---|---|
| 2 | 13 | 主桁 | Ⅱ | 主桁01 | 腐食 | 2 | 14 | 主桁 | Ⅱ | 主桁01 | 腐食 |

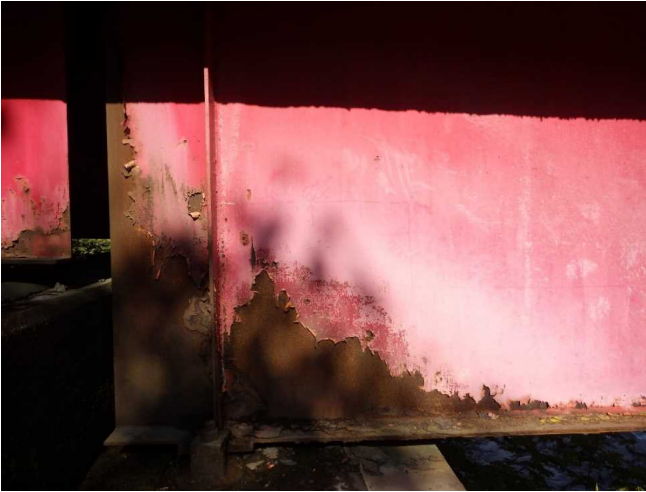
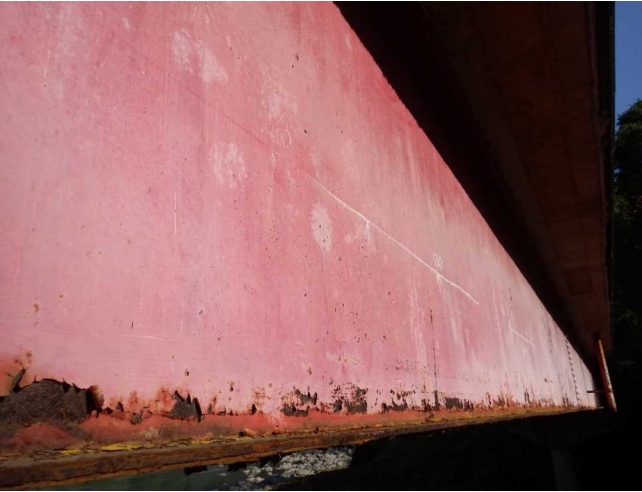
| 径間番号 | 写真No | 部材名 | 判定区分 | 位置 | 変状の種類 | 径間番号 | 写真No | 部材名 | 判定区分 | 位置 | 変状の種類 |
|---|---|---|---|---|---|---|---|---|---|---|---|
| 2 | 15 | 主桁 | Ⅱ | 主桁03 | 腐食 | 2 | 16 | 主桁 | Ⅱ | 主桁03 | 腐食 |

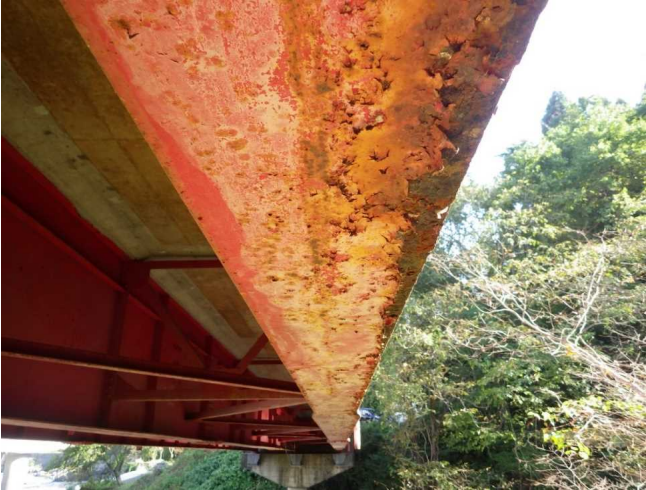
| 径間番号 | 写真No | 部材名 | 判定区分 | 位置 | 変状の種類 | 径間番号 | 写真No | 部材名 | 判定区分 | 位置 | 変状の種類 |
|---|---|---|---|---|---|---|---|---|---|---|---|
| 2 | 17 | 主桁 | Ⅱ | 主桁03 | 腐食 | 2 | 18 | 主桁 | Ⅱ | 主桁01～03 | 腐食 |

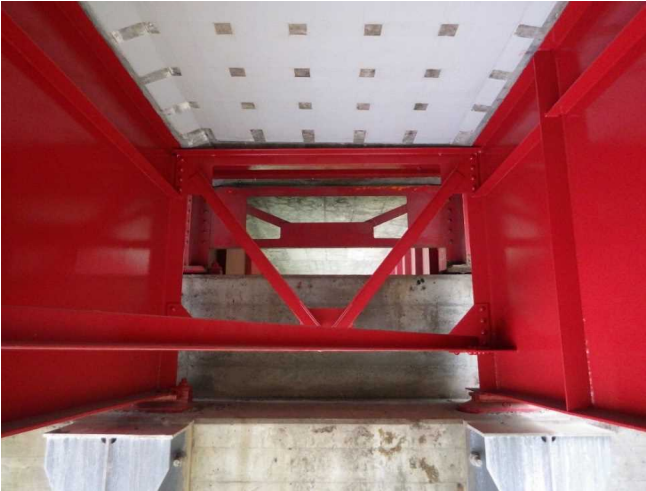
| 径間番号 | 写真No | 部材名 | 判定区分 | 位置 | 変状の種類 | 径間番号 | 写真No | 部材名 | 判定区分 | 位置 | 変状の種類 |
|---|---|---|---|---|---|---|---|---|---|---|---|
| 2 | 19 | 主桁 | Ⅱ | 主桁01～03 | 腐食 | 2 | 20 | 横桁・縦桁・対傾構・横構 | Ⅱ | 対傾構01 | 腐食 |

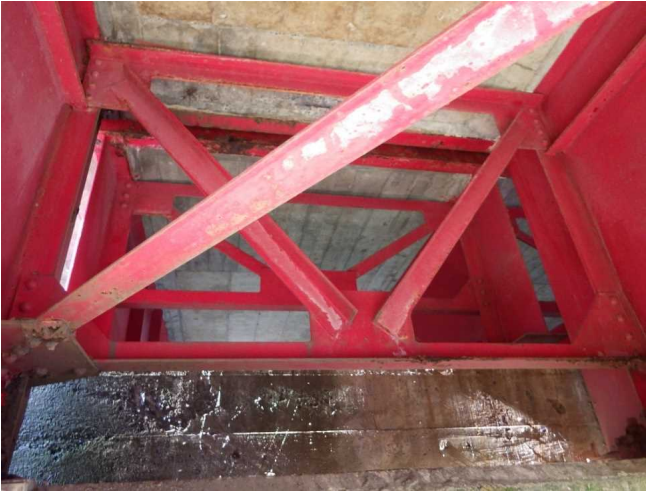
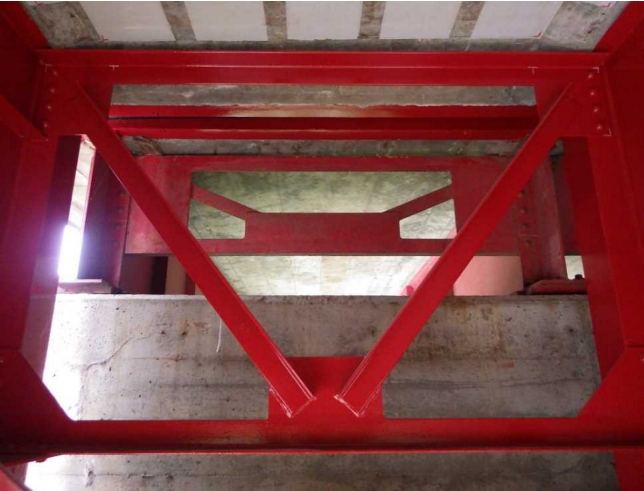
| 径間番号 | 写真No | 部材名 | 判定区分 | 位置 | 変状の種類 | 径間番号 | 写真No | 部材名 | 判定区分 | 位置 | 変状の種類 |
|---|---|---|---|---|---|---|---|---|---|---|---|
| 2 | 21 | 横桁・縦桁・対傾構・横構 | Ⅱ | 対傾構01 | 腐食 | 2 | 22 | 横桁・縦桁・対傾構・横構 | Ⅱ | 対傾構06 | 腐食 |

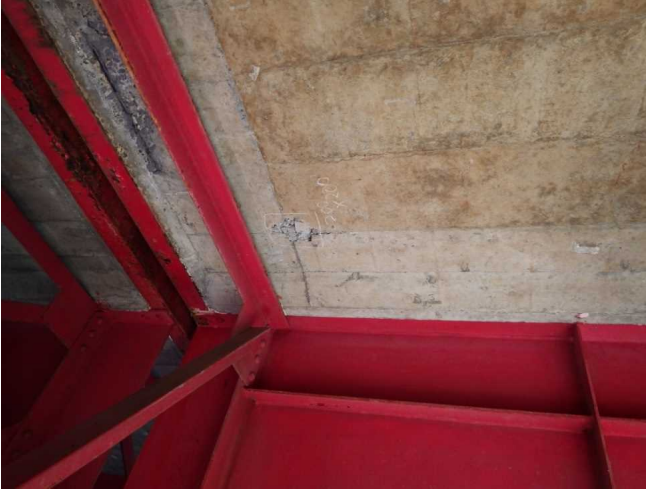
| 径間番号 | 写真No | 部材名 | 判定区分 | 位置 | 変状の種類 | 径間番号 | 写真No | 部材名 | 判定区分 | 位置 | 変状の種類 |
|---|---|---|---|---|---|---|---|---|---|---|---|
| 2 | 23 | 床版(張出部含む) | Ⅱ | 床版03 | 剥離・鉄筋露出 | 2 | 24 | 床版(張出部含む) | I | 床版01～04 | 漏水・遊離石灰 |

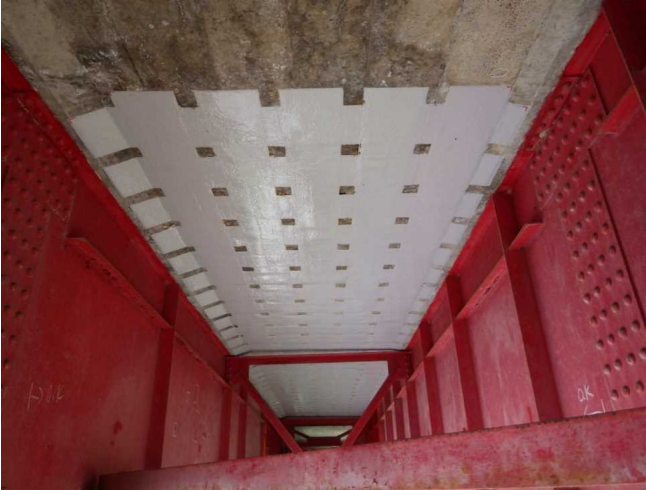
| 径間番号 | 写真No | 部材名 | 判定区分 | 位置 | 変状の種類 | 径間番号 | 写真No | 部材名 | 判定区分 | 位置 | 変状の種類 |
|---|---|---|---|---|---|---|---|---|---|---|---|
| 2 | 25 | 床版(張出部含む) | I | 床版01～04 | 漏水・遊離石灰 | 2 | 26 | 橋台・橋脚 | I | 橋脚02 | ひびわれ |

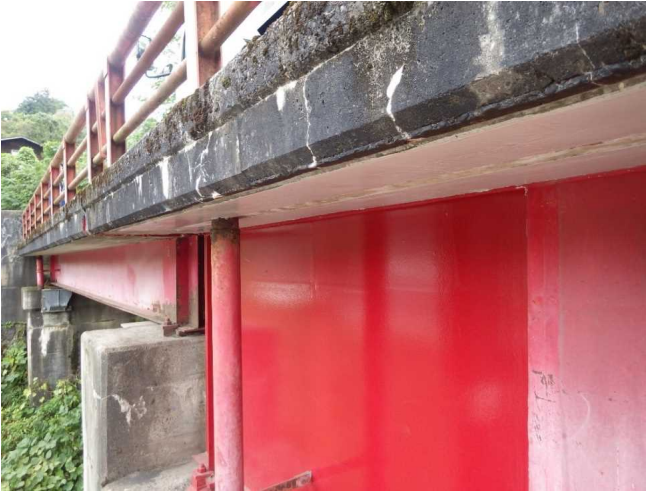
| 径間番号 | 写真No | 部材名 | 判定区分 | 位置 | 変状の種類 | 径間番号 | 写真No | 部材名 | 判定区分 | 位置 | 変状の種類 |
|---|---|---|---|---|---|---|---|---|---|---|---|
| 2 | 27 | 橋台・橋脚 | Ⅱ | 橋脚02 | 漏水・遊離石灰 | 2 | 28 | 橋台・橋脚 | Ⅱ | 橋脚02 | 漏水・遊離石灰 |

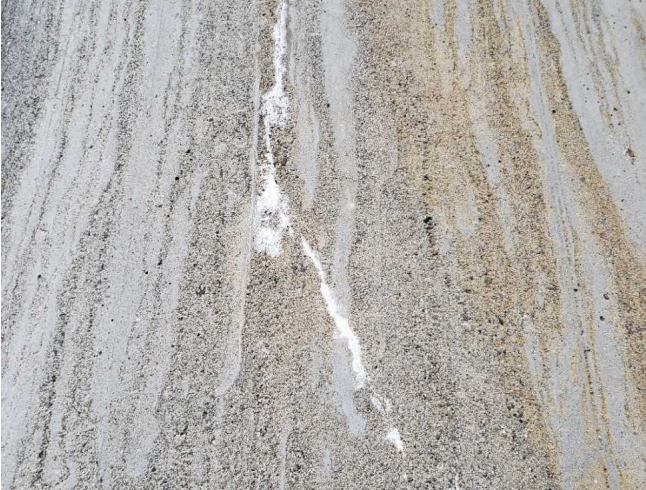
| 径間番号 | 写真No | 部材名 | 判定区分 | 位置 | 変状の種類 | 径間番号 | 写真No | 部材名 | 判定区分 | 位置 | 変状の種類 |
|---|---|---|---|---|---|---|---|---|---|---|---|
| 2 | 29 | 橋台・橋脚 | Ⅱ | 橋脚02 | 漏水・遊離石灰 | 2 | 30 | 橋台・橋脚 | Ⅱ | 橋脚02 | 漏水・遊離石灰 |

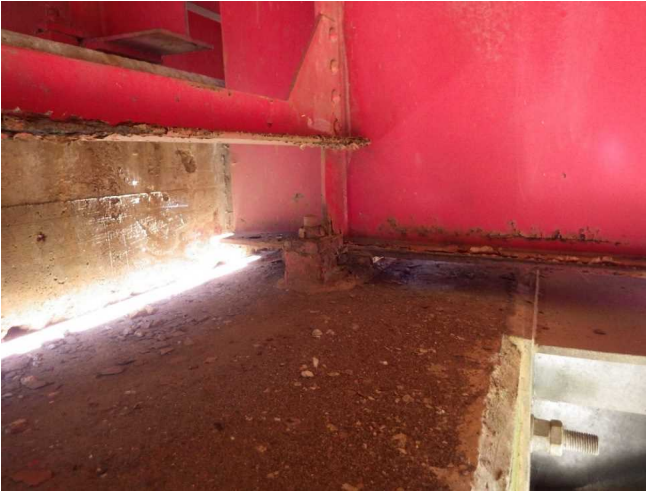
| 径間番号 | 写真No | 部材名 | 判定区分 | 位置 | 変状の種類 | 径間番号 | 写真No | 部材名 | 判定区分 | 位置 | 変状の種類 |
|---|---|---|---|---|---|---|---|---|---|---|---|
| 2 | 31 | 支承部 | Ⅱ | 支承0201 | 支承部の機能障害 | 2 | 32 | 支承部 | Ⅱ | 支承0102～0302 | 支承部の機能障害 |

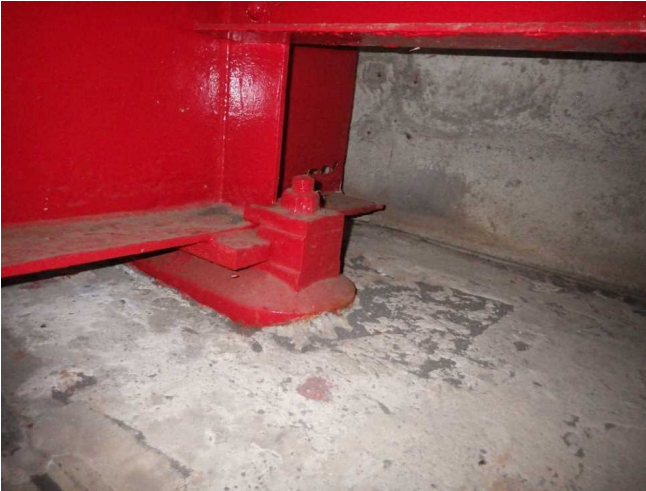
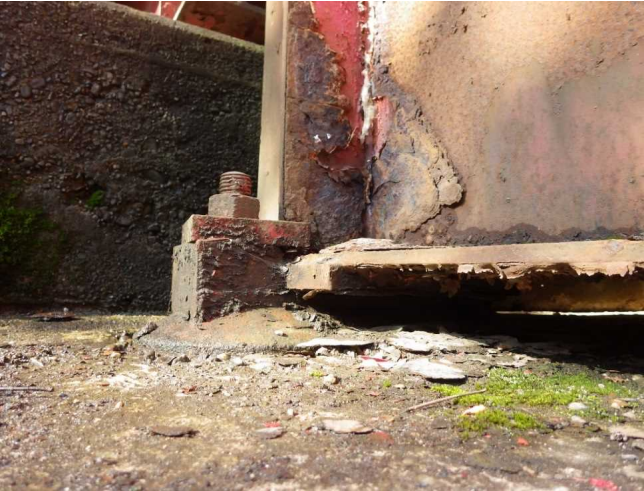
| 径間番号 | 写真No | 部材名 | 判定区分 | 位置 | 変状の種類 | 径間番号 | 写真No | 部材名 | 判定区分 | 位置 | 変状の種類 |
|---|---|---|---|---|---|---|---|---|---|---|---|
| 2 | 33 | 支承部 | Ⅱ | 支承0102～0302 | 支承部の機能障害 | 2 | 34 | 支承部 | Ⅱ | 支承0301 | 漏水・滞水 |

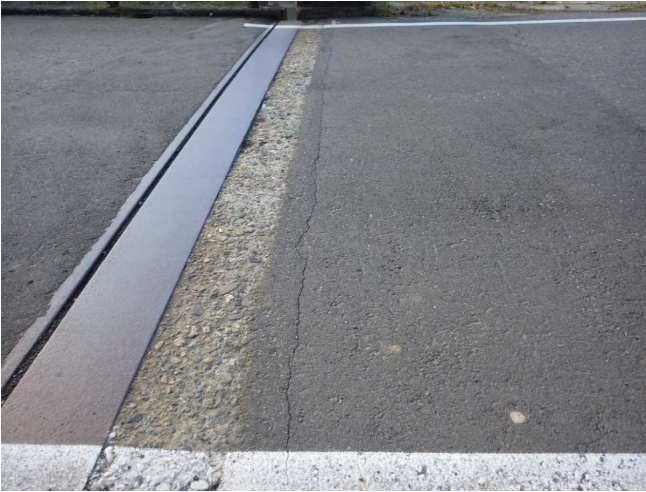
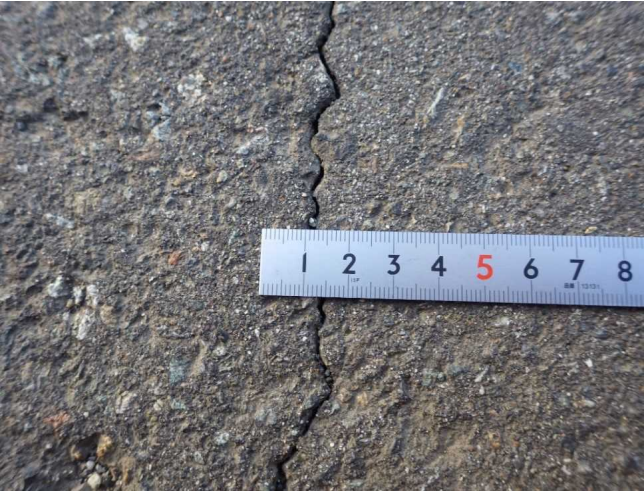
| 径間番号 | 写真No | 部材名 | 判定区分 | 位置 | 変状の種類 | 径間番号 | 写真No | 部材名 | 判定区分 | 位置 | 変状の種類 |
|---|---|---|---|---|---|---|---|---|---|---|---|
| 3 | 1 | 舗装 | I | 舗装01,02 | 舗装の異常 | 3 | 2 | 舗装 | I | 舗装01,02 | 舗装の異常 |

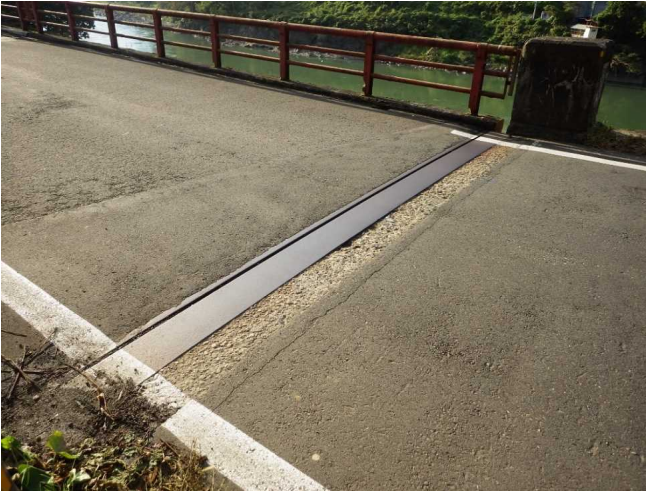
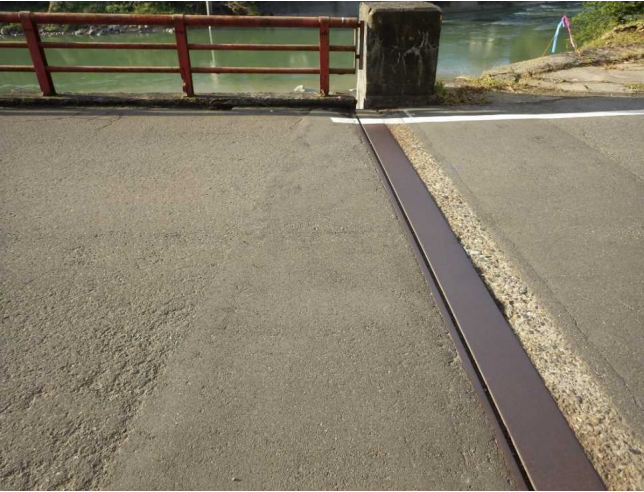
| 径間番号 | 写真No | 部材名 | 判定区分 | 位置 | 変状の種類 | 径間番号 | 写真No | 部材名 | 判定区分 | 位置 | 変状の種類 |
|---|---|---|---|---|---|---|---|---|---|---|---|
| 3 | 3 | 舗装 | I | 舗装01,02 | 舗装の異常 | 3 | 4 | 舗装 | I | 舗装01,02 | 舗装の異常 |

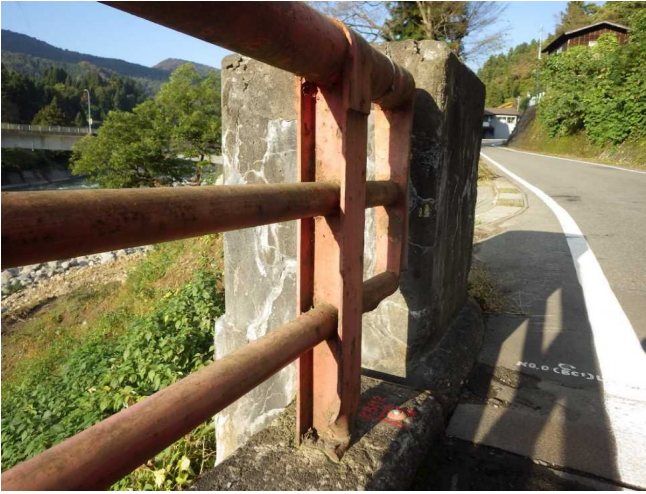
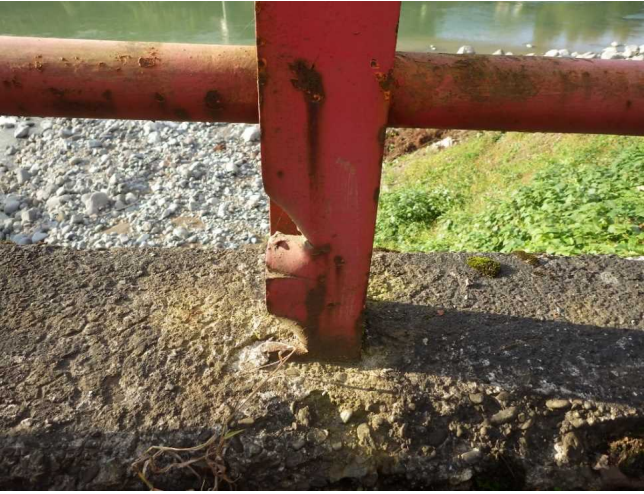
| 径間番号 | 写真No | 部材名 | 判定区分 | 位置 | 変状の種類 | 径間番号 | 写真No | 部材名 | 判定区分 | 位置 | 変状の種類 |
|---|---|---|---|---|---|---|---|---|---|---|---|
| 3 | 5 | 高欄・防護柵 | Ⅲ | 防護柵01 | 腐食、変形・欠損など | 3 | 6 | 高欄・防護柵 | Ⅲ | 防護柵01 | 腐食、変形・欠損など |

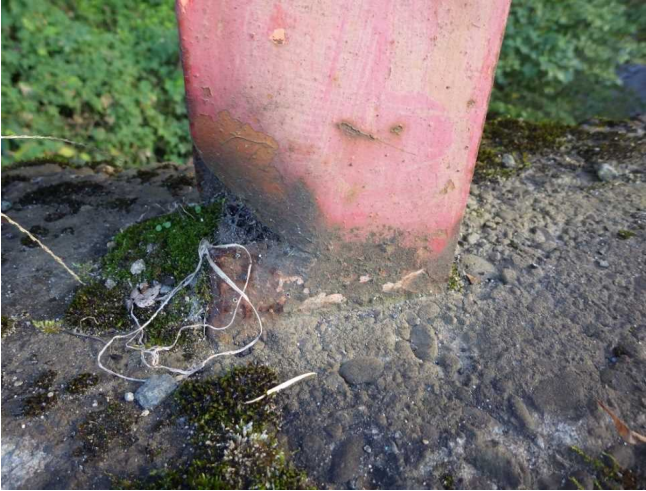
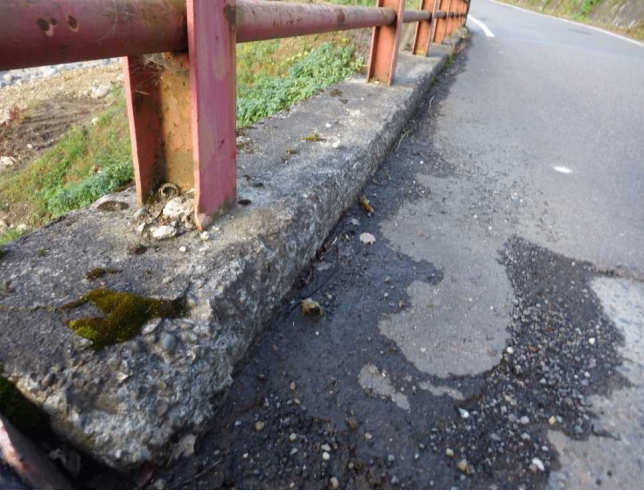
| 径間番号 | 写真No | 部材名 | 判定区分 | 位置 | 変状の種類 | 径間番号 | 写真No | 部材名 | 判定区分 | 位置 | 変状の種類 |
|---|---|---|---|---|---|---|---|---|---|---|---|
| 3 | 7 | 高欄・防護柵 | Ⅲ | 防護柵02 | 腐食、変形・欠損など | 3 | 8 | 地覆・中央分離帯 | I | 地覆01 | 変形・欠損など |

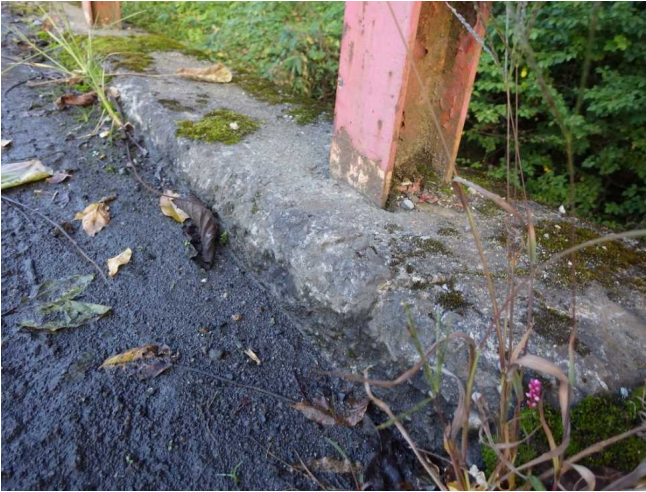
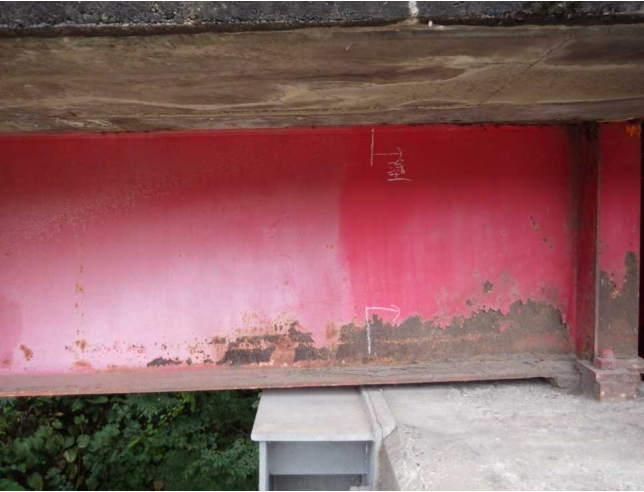
| 径間番号 | 写真No | 部材名 | 判定区分 | 位置 | 変状の種類 | 径間番号 | 写真No | 部材名 | 判定区分 | 位置 | 変状の種類 |
|---|---|---|---|---|---|---|---|---|---|---|---|
| 3 | 9 | 地覆・中央分離帯 | I | 地覆02 | 変形・欠損など | 3 | 10 | 主桁 | I | 主桁01 | 腐食 |

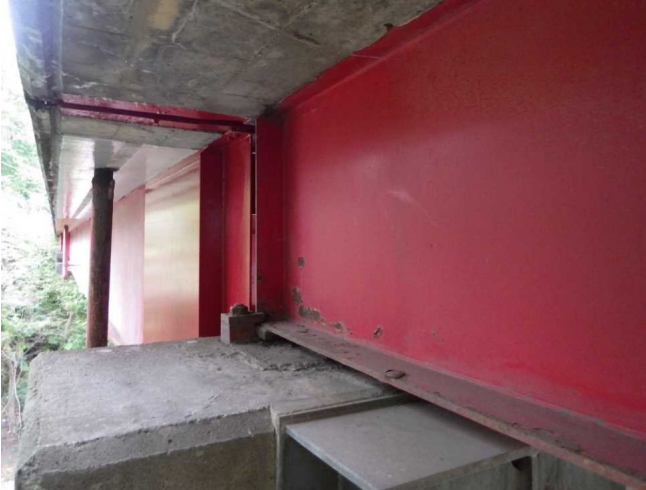
| 径間番号 | 写真No | 部材名 | 判定区分 | 位置 | 変状の種類 | 径間番号 | 写真No | 部材名 | 判定区分 | 位置 | 変状の種類 |
|---|---|---|---|---|---|---|---|---|---|---|---|
| 3 | 11 | 主桁 | I | 主桁03 | 腐食 | 3 | 12 | 主桁 | I | 主桁01 | 腐食 |

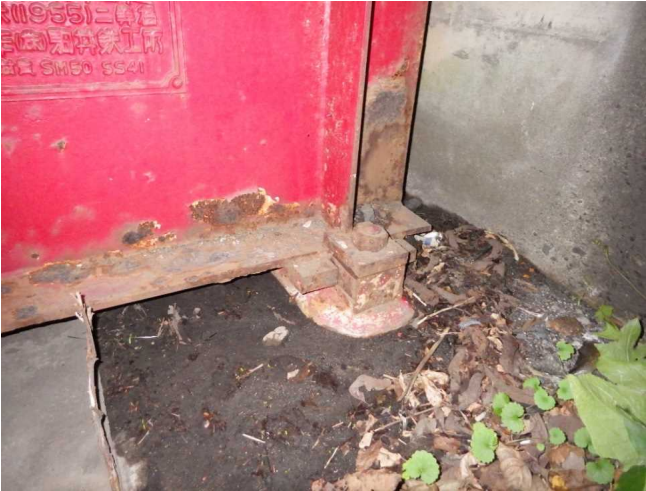
| 径間番号 | 写真No | 部材名 | 判定区分 | 位置 | 変状の種類 | 径間番号 | 写真No | 部材名 | 判定区分 | 位置 | 変状の種類 |
|---|---|---|---|---|---|---|---|---|---|---|---|
| 3 | 13 | 主桁 | I | 主桁03 | 腐食 | 3 | 14 | 横桁・縦桁・対傾構・横構 | I | 対傾構03 | 腐食 |

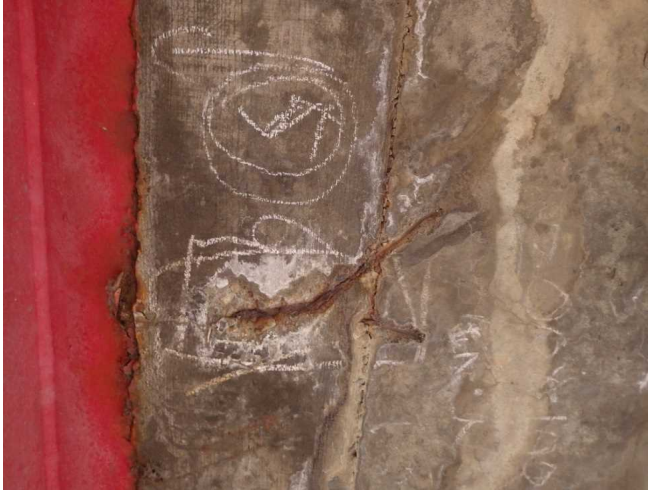
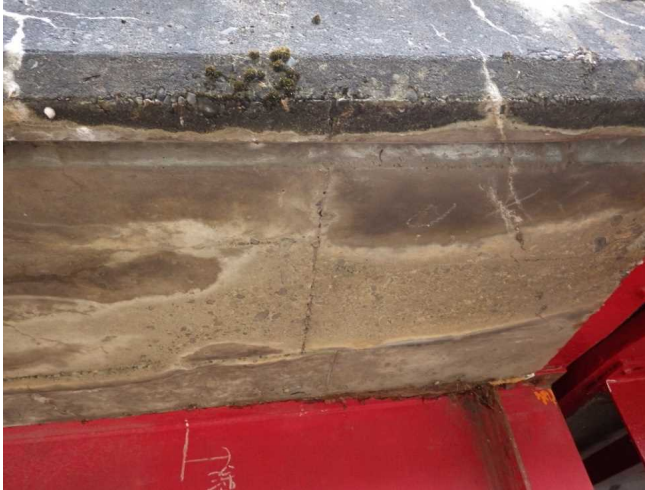
| 径間番号 | 写真No | 部材名 | 判定区分 | 位置 | 変状の種類 | 径間番号 | 写真No | 部材名 | 判定区分 | 位置 | 変状の種類 |
|---|---|---|---|---|---|---|---|---|---|---|---|
| 3 | 15 | 床版(張出部含む) | Ⅱ | 床版01 | 剥離・鉄筋露出 | 3 | 16 | 床版(張出部含む) | Ⅱ | 床版01 | 漏水・遊離石灰 |

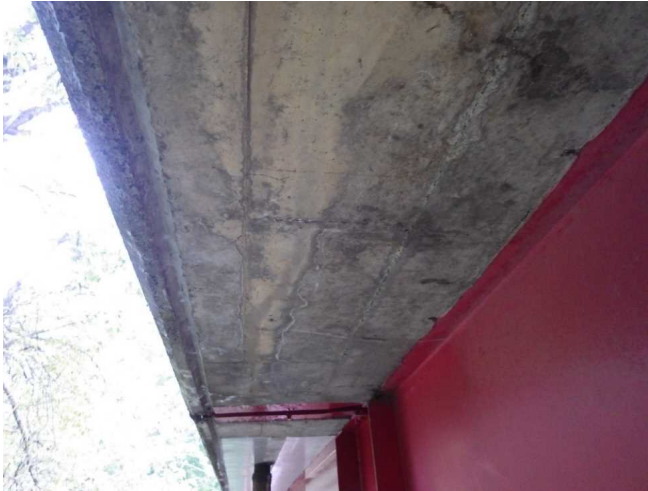
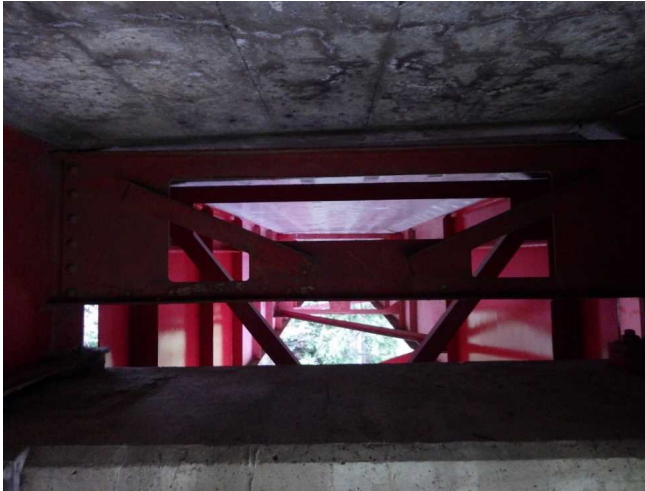
| 径間番号 | 写真No | 部材名 | 判定区分 | 位置 | 変状の種類 | 径間番号 | 写真No | 部材名 | 判定区分 | 位置 | 変状の種類 |
|---|---|---|---|---|---|---|---|---|---|---|---|
| 3 | 17 | 床版(張出部含む) | Ⅱ | 床版04 | 漏水・遊離石灰 | 3 | 18 | 床版(張出部含む) | Ⅱ | 床版02 | 床版ひびわれ |
