橋梁名・所在地・管理者名等

| 橋梁名 | 路線名 | 所在地 | 起点側 | 緯度<br>経度 | 36° 59' 17"<br>138° 35' 10" | 橋梁ID |
|---|---|---|---|---|---|---|
| 4749 志久見橋<br>(フリガナ) シクミハシ | 507 秋山郷森宮野<br>原(停)線 | 長野県下水内郡栄村堺字耳石 | | | | 36.98806,138.58611 |

定期点検者

株式会社 協同測量社 浅野拓郎

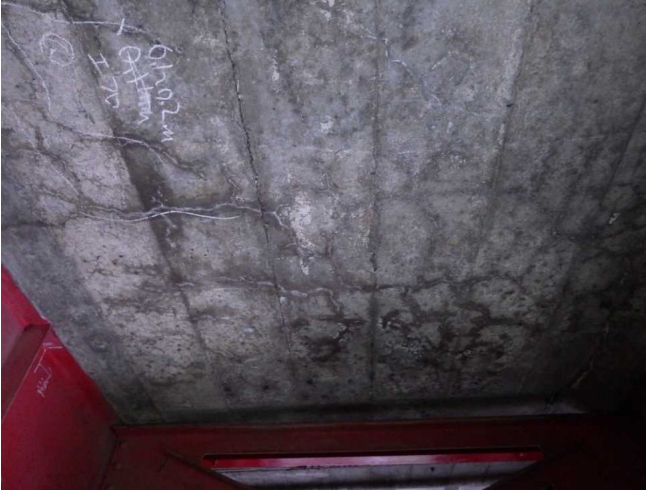
| 径間番号 | 写真No | 部材名 | 判定区分 | 位置 | 変状の種類 | 径間番号 | 写真No | 部材名 | 判定区分 | 位置 | 変状の種類 |
|---|---|---|---|---|---|---|---|---|---|---|---|
| 3 | 19 | 床版(張出部含む) | Ⅱ | 床版03 | 床版ひびわれ | 3 | 20 | 床版(張出部含む) | Ⅱ | 床版03 | 床版ひびわれ |

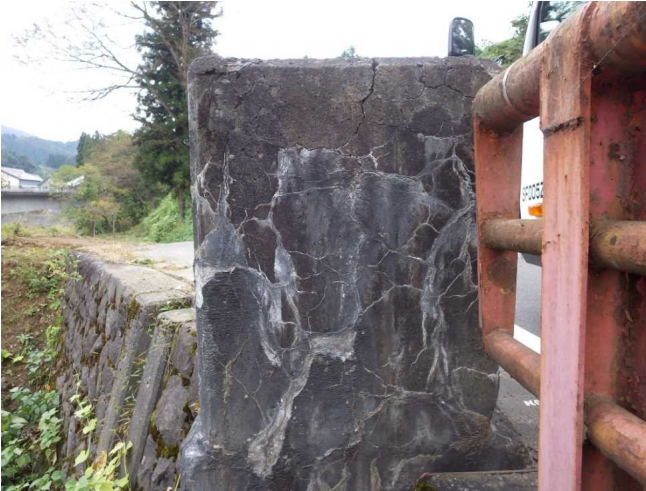
| 径間番号 | 写真No | 部材名 | 判定区分 | 位置 | 変状の種類 | 径間番号 | 写真No | 部材名 | 判定区分 | 位置 | 変状の種類 |
|---|---|---|---|---|---|---|---|---|---|---|---|
| 3 | 21 | 橋台・橋脚 | Ⅱ | 橋台02 | ひびわれ | 3 | 22 | 橋台・橋脚 | Ⅱ | 橋台02 | ひびわれ |

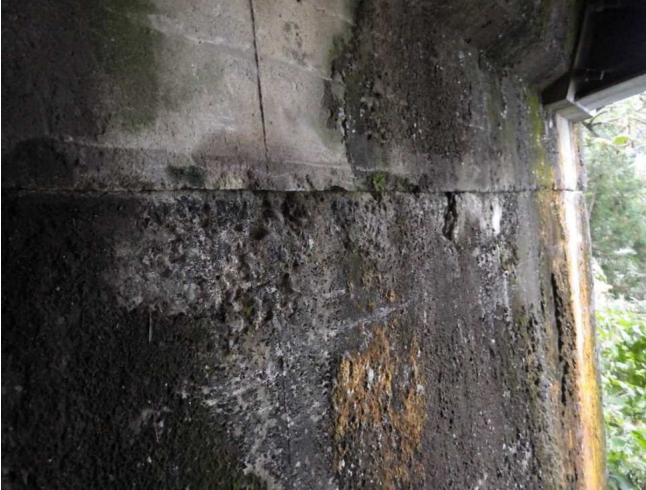
| 径間番号 | 写真No | 部材名 | 判定区分 | 位置 | 変状の種類 | 径間番号 | 写真No | 部材名 | 判定区分 | 位置 | 変状の種類 |
|---|---|---|---|---|---|---|---|---|---|---|---|
| 3 | 23 | 橋台・橋脚 | Ⅱ | 橋台02 | 漏水・遊離石灰 | 3 | 24 | 支承部 | Ⅱ | 支承0101 | 支承部の機能障害 |

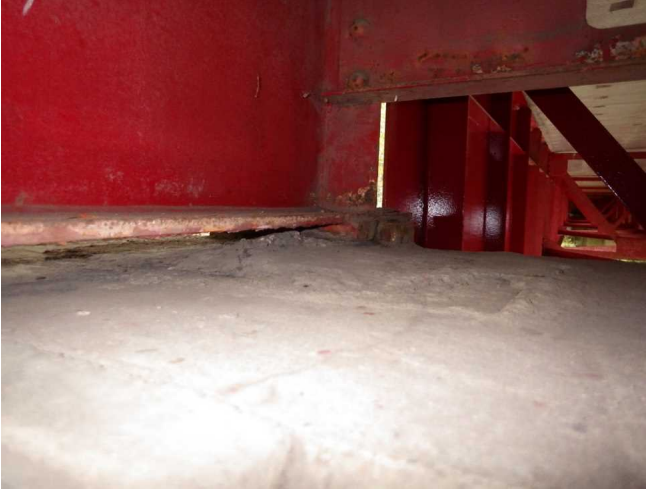
| 径間番号 | 写真No | 部材名 | 判定区分 | 位置 | 変状の種類 | 径間番号 | 写真No | 部材名 | 判定区分 | 位置 | 変状の種類 |
|---|---|---|---|---|---|---|---|---|---|---|---|
| 3 | 25 | 支承部 | Ⅱ | 支承0301 | 支承部の機能障害 | 3 | 26 | 支承部 | Ⅱ | 支承0302 | 支承部の機能障害 |

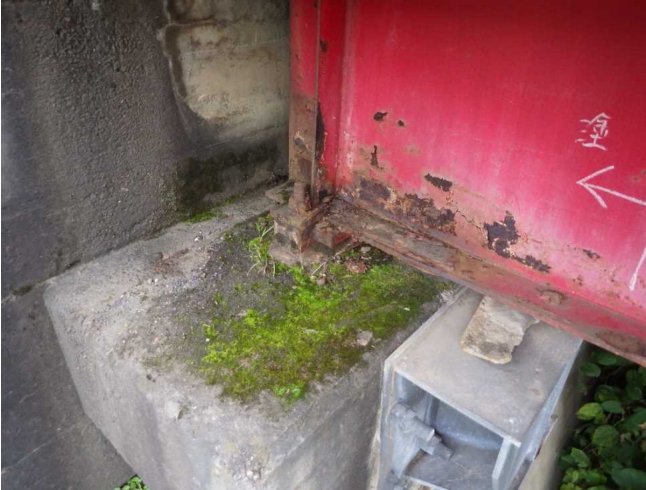
| 径間番号 | 写真No | 部材名 | 判定区分 | 位置 | 変状の種類 | 径間番号 | 写真No | 部材名 | 判定区分 | 位置 | 変状の種類 |
|---|---|---|---|---|---|---|---|---|---|---|---|
| 3 | 27 | 支承部 | Ⅱ | 支承0102 | 漏水・滞水 | 3 | 28 | 支承部 | Ⅱ | 支承0202 | 漏水・滞水 |
