橋梁名・所在地・管理者名等

| 橋梁名 | 路線名 | 所在地 | 起点側 | 緯度<br>経度 | 36° 54′ 08″<br>138° 23′ 53″ | 橋梁ID |
|---|---|---|---|---|---|---|
| 4789 常盤大橋<br>(フリガナ) トキワオオハシ | 117 117号 | 長野県飯山市 | | | | 36.90222,138.39806 |

| 架設年次 | 橋長 | 幅員 |
|---|---|---|
| 鋼鈑桁橋(非合成)、逆T式橋台2基、壁式橋脚(RC) | | |

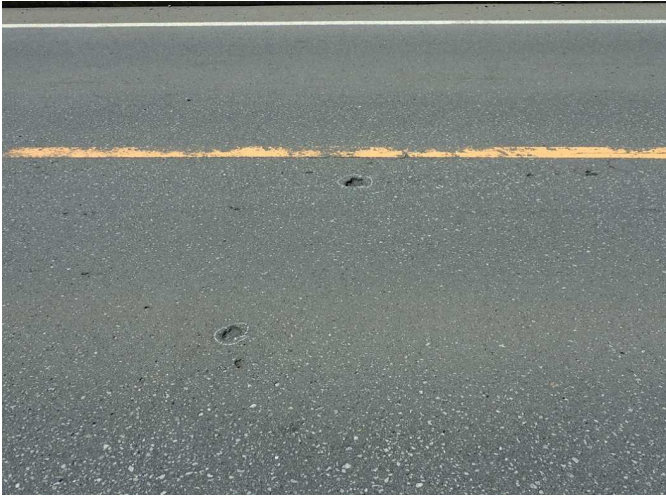
| 径間番号 | 写真No | 部材名 | 判定区分 | 位置 | 変状の種類 | 径間番号 | 写真No | 部材名 | 判定区分 | 位置 | 変状の種類 |
|---|---|---|---|---|---|---|---|---|---|---|---|
| 1 | 1 | 舗装 | Ⅱ | 1-舗装02 | 舗装の異常 | 1 | 2 | 伸縮装置 | Ⅰ | 1-伸縮装置01 | 遊間の異常 |

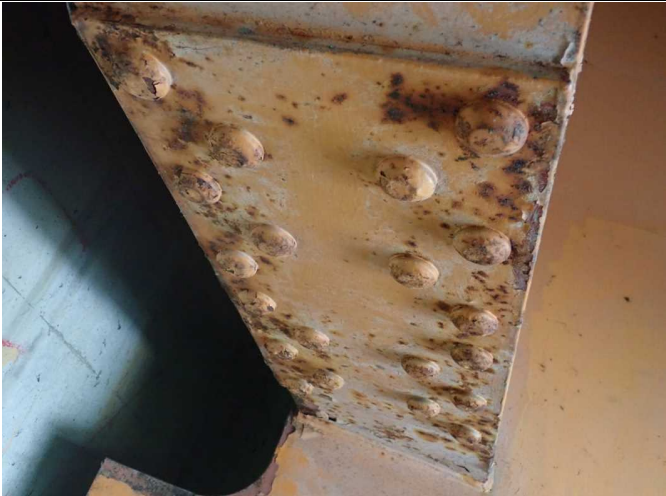
| 径間番号 | 写真No | 部材名 | 判定区分 | 位置 | 変状の種類 | 径間番号 | 写真No | 部材名 | 判定区分 | 位置 | 変状の種類 |
|---|---|---|---|---|---|---|---|---|---|---|---|
| 1 | 11 | 横桁・縦桁・対傾構・横構 | I | 1-横桁01 | 腐食 | 1 | 12 | 横桁・縦桁・対傾構・横構 | I | 1-横桁05 | 亀裂 |

横桁01 腐食 I  
写真番号-11

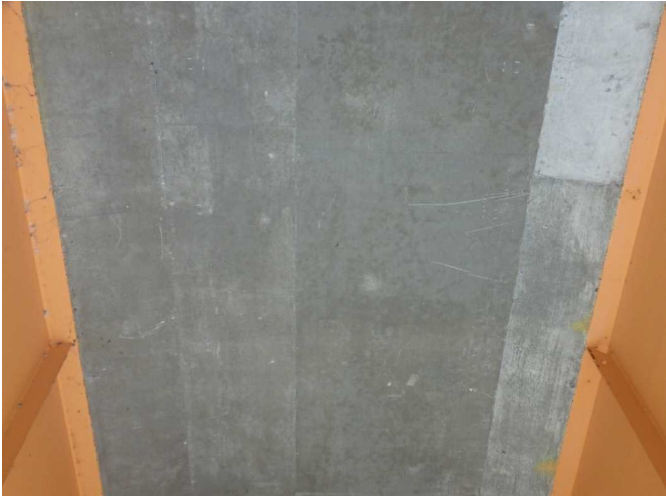
| 径間番号 | 写真No | 部材名 | 判定区分 | 位置 | 変状の種類 | 径間番号 | 写真No | 部材名 | 判定区分 | 位置 | 変状の種類 |
|---|---|---|---|---|---|---|---|---|---|---|---|
| 1 | 15 | 床版(張出部含む) | I | 1-床版03 | 剥離・鉄筋露出 | 1 | 16 | 床版(張出部含む) | Ⅱ | 1-床版04 | 漏水・遊離石灰 |

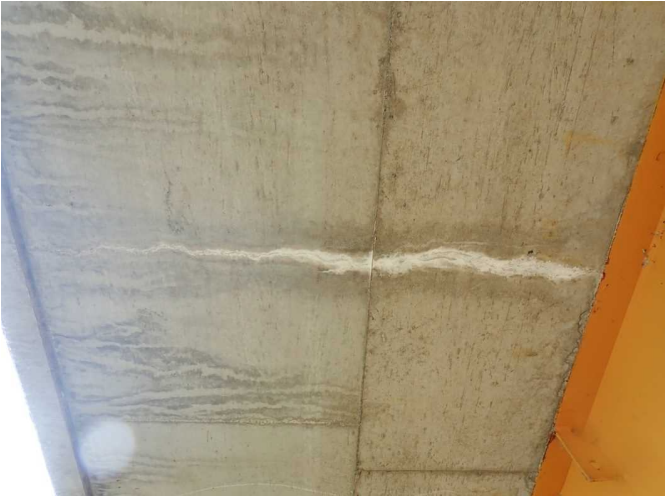
| 点検項目 | | | | 変状の種類 | 判定区分 評価基準（該当する項目に○を付けて下さい） | | | | 部材<br>番号 | 写真<br>番号 | 補修工法 | 概算<br>数量 | 備考 |
|---|---|---|---|---|---|---|---|---|---|---|---|---|---|
| 28 | | | 漏水・遊離石灰 | 部材無し | 未点検 | ・損傷なし | ・ひびわれから漏水が生じている（錆汁や遊離石灰<br>はほとんどなし）。<br>・ひびわれから遊離石灰が生じている。（錆汁はほ<br>んどなし） | ・ひびわれから著しい漏水や遊離石灰（例えば、つ<br>らら状）が生じている。または、漏水に著しい泥や錆<br>汁の混入が認められる。 | | 1-床版04 | 16 | | |

床版04 漏水・遊離石灰 II  
写真番号-16

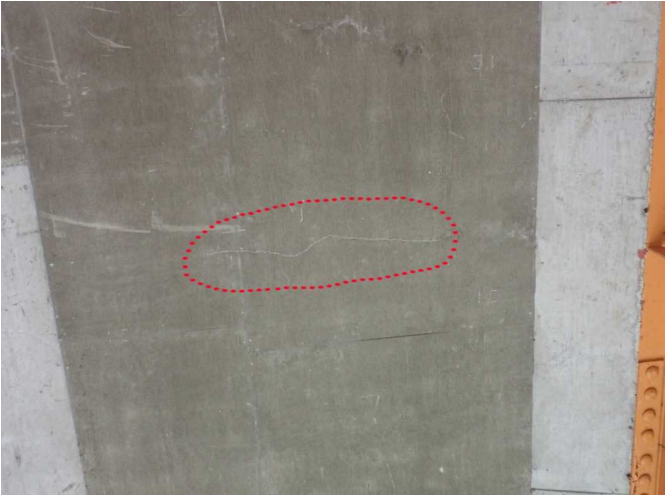
| 径間番号 | 写真No | 部材名 | 判定区分 | 位置 | 変状の種類 | 径間番号 | 写真No | 部材名 | 判定区分 | 位置 | 変状の種類 |
|---|---|---|---|---|---|---|---|---|---|---|---|
| 1 | 17 | 床版(張出部含む) | I | 1-床版02 | 抜け落ち | 1 | 18 | 床版(張出部含む) | Ⅱ | 1-床版03 | 床版ひびわれ |

床版03 床版ひびわれ II  
写真番号-18 (W=0.25mm L=800mm)

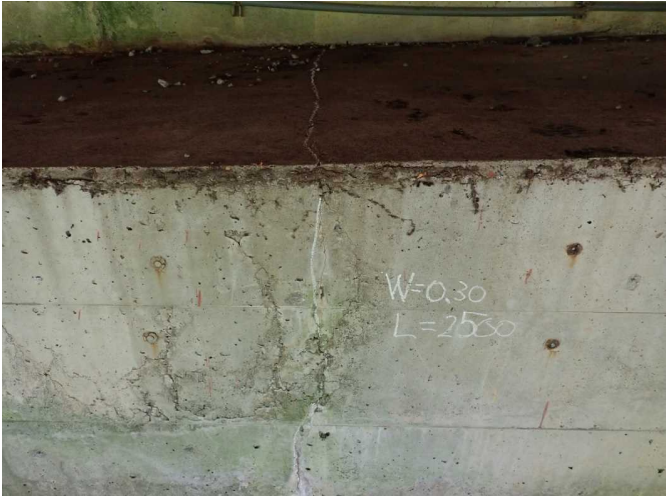
| 径間番号 | 写真No | 部材名 | 判定区分 | 位置 | 変状の種類 | 径間番号 | 写真No | 部材名 | 判定区分 | 位置 | 変状の種類 |
|---|---|---|---|---|---|---|---|---|---|---|---|
| 1 | 19 | 橋台・橋脚 | Ⅱ | 1-橋台01 | ひびわれ | 1 | 20 | 橋台・橋脚 | I | 1-橋台01 | 剥離・鉄筋露出 |

| 点検項目 | | | | 変状の種類 | 判定区分 評価基準（該当する項目に○を付けて下さい） | | | | | 部材<br>番号 | 写真<br>番号 | 補修工法 | 概算<br>数量 | 備考 |
|---|---|---|---|---|---|---|---|---|---|---|---|---|---|---|
| 36 | コン<br>クリ<br>ート | 橋台※<br>橋脚※ | ひびわれ | 部材無し | 未点検 | ・損傷なし<br>・ひびわれ幅小（RC：0.2mm未満、PC：0.1mm未<br>満）、間隔小（最小間隔0.5m未満）。<br>・ひびわれ幅中（RC：0.3mm未満、PC：0.2mm未<br>満）、間隔大（最小間隔0.5m以上）。<br>・ひびわれ幅中（RC：0.3mm未満、PC：0.2mm未<br>満）、間隔小（最小間隔0.5m未満）。<br>・ひびわれ幅大（RC：0.3mm以上、PC：0.2mm以<br>上）、間隔大（最小間隔0.5m以上）。 | ・ひびわれ幅小（RC：0.2mm未満、PC：0.1mm未<br>満）、間隔小（最小間隔0.5m未満）。<br>・ひびわれ幅中（RC：0.3mm未満、PC：0.2mm未<br>満）、間隔大（最小間隔0.5m以上）。<br>・ひびわれ幅中（RC：0.3mm未満、PC：0.2mm未<br>満）、間隔小（最小間隔0.5m未満）。<br>・ひびわれ幅大（RC：0.3mm以上、PC：0.2mm以<br>上）、間隔大（最小間隔0.5m以上）。 | ・ひびわれ幅大（RC：0.3mm以上、PC：0.2mm以<br>上）、間隔小（最小間隔0.5m未満）。 | ・顕著なひびわれが生じており、進展すると落橋<br>する可能性がある。 | 1-橋台01 | 19 | | | |

橋台01 ひびわれ II  
写真番号-19 (W=0.30mm L=2500mm)

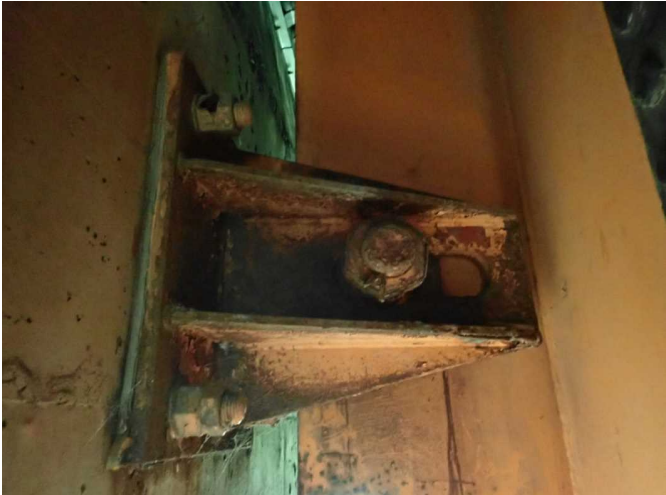
| 径間番号 | 写真No | 部材名 | 判定区分 | 位置 | 変状の種類 | 径間番号 | 写真No | 部材名 | 判定区分 | 位置 | 変状の種類 |
|---|---|---|---|---|---|---|---|---|---|---|---|
| 1 | 27 | その他 | Ⅱ | 1-落橋防止装置0201 | 腐食 | 1 | 28 | その他 | Ⅱ | 1-排水装置0204 | 排水管腐食 |

| 点検項目 | | | | 変状の種類 | 判定区分 評価基準（該当する項目に○を付けて下さい） | | | | | 部材<br>番号 | 写真<br>番号 | 補修工法 | 概算<br>数量 | 備考 |
|---|---|---|---|---|---|---|---|---|---|---|---|---|---|---|
| 45 | その他 | 落橋防止装置<br>補修・補強材<br>遮音施設<br>照明・標識装置<br>点検施設<br>添架物<br>袖壁 など | 損傷を発生<br>した場合<br>・損傷状況<br>・損傷写真<br>を記録 | [損傷状況] 落橋防止装置0201 腐食（判定区分Ⅱ） | | | | | | 1-落橋防止<br>装置0201 | 27 | | | |

その他 落橋防止装置0201 腐食 II  
写真番号-27

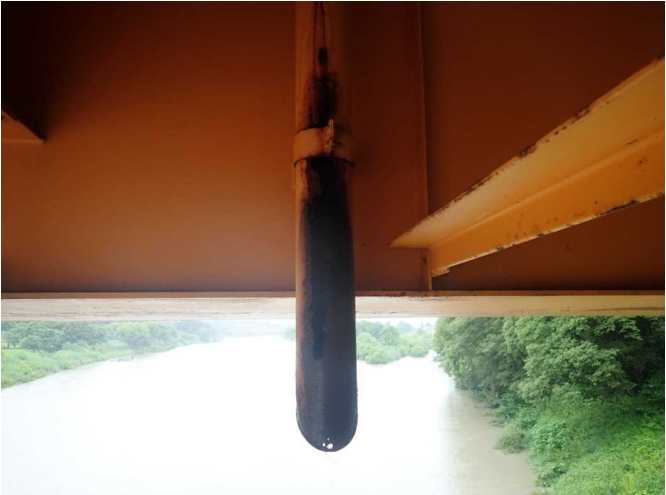
| 点検項目 | | | | 変状の種類 | 判定区分 評価基準（該当する項目に○を付けて下さい） | | | | | 部材<br>番号 | 写真<br>番号 | 補修工法 | 概算<br>数量 | 備考 |
|---|---|---|---|---|---|---|---|---|---|---|---|---|---|---|
| 46 | | | | [損傷状況] 排水装置0204 排水管腐食（判定区分Ⅱ） | | | | | | 1-排水装置<br>0204 | 28 | | | |

その他 排水装置0204 排水管腐食 II  
写真番号-28

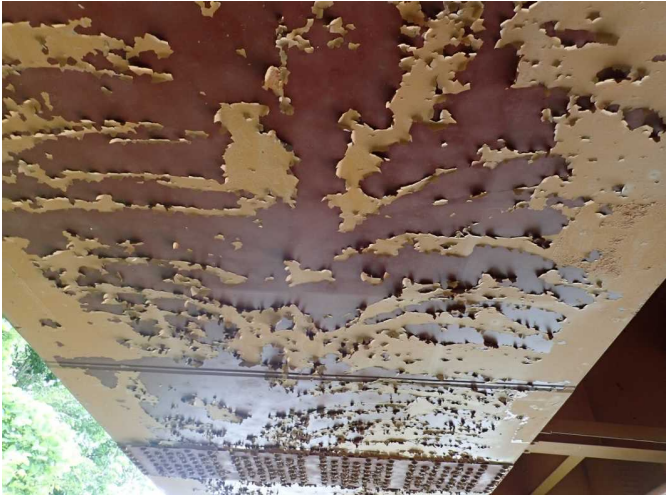
| 径間番号 | 写真No | 部材名 | 判定区分 | 位置 | 変状の種類 | 径間番号 | 写真No | 部材名 | 判定区分 | 位置 | 変状の種類 |
|---|---|---|---|---|---|---|---|---|---|---|---|
| 1 | 29 | その他 | I | 1-縦桁01 | 塗膜劣化 | 1 | 30 | その他 | Ⅱ | 1-箱桁内部94 | 腐食 |

その他 縦桁01 塗膜劣化 I  
写真番号-29

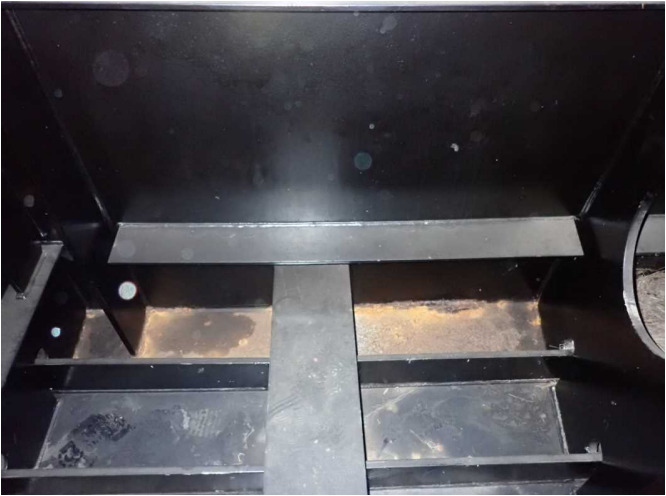
| 点検項目 | | | | 変状の種類 | 判定区分 評価基準（該当する項目に○を付けて下さい） | | | | | 部材<br>番号 | 写真<br>番号 | 補修工法 | 概算<br>数量 | 備考 |
|---|---|---|---|---|---|---|---|---|---|---|---|---|---|---|
| 48 | | | | [損傷状況] 箱桁内部94 腐食（300×1500）（判定区分Ⅱ） | | | | | | 1-箱桁内部<br>94 | 30 | | | |

その他 箱桁内部94 腐食 II  
写真番号-30 (300×1500)

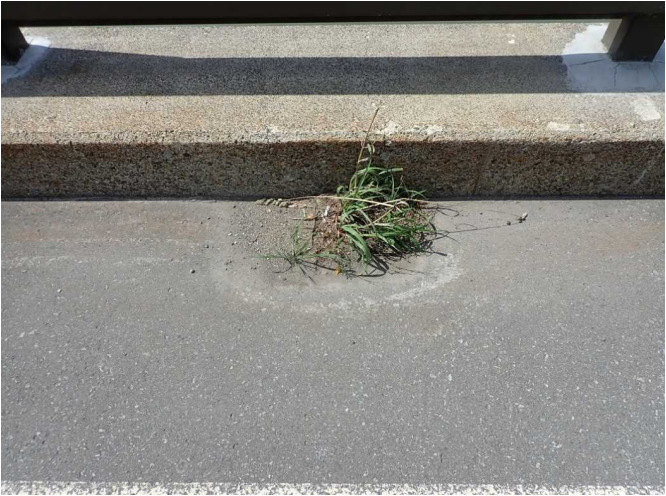
| 径間番号 | 写真No | 部材名 | 判定区分 | 位置 | 変状の種類 | 径間番号 | 写真No | 部材名 | 判定区分 | 位置 | 変状の種類 |
|---|---|---|---|---|---|---|---|---|---|---|---|
| 2 | 3 | 地覆・中央分離帯 | I | 2-地覆01 | 変形・欠損など | 2 | 4 | 排水装置 | Ⅱ | 2-排水装置0103 | 土砂詰まり |

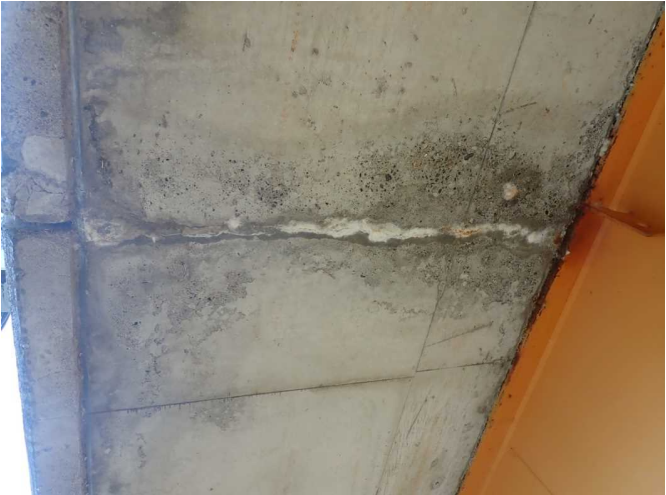
| 径間番号 | 写真No | 部材名 | 判定区分 | 位置 | 変状の種類 | 径間番号 | 写真No | 部材名 | 判定区分 | 位置 | 変状の種類 |
|---|---|---|---|---|---|---|---|---|---|---|---|
| 2 | 13 | 床版(張出部含む) | I | 2-床版02 | 剥離・鉄筋露出 | 2 | 14 | 床版(張出部含む) | Ⅱ | 2-床版01 | 漏水・遊離石灰 |

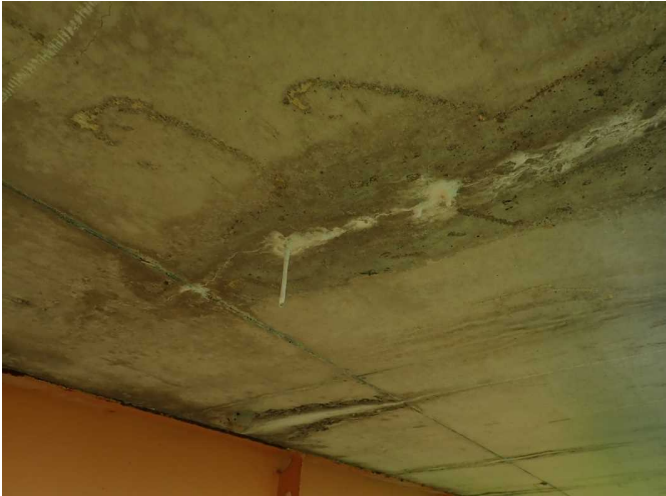
| 部材名 | 判定区分<br>(Ⅰ～Ⅳ) | 変状の種類<br>(Ⅱ以上の場合<br>に記載) | 備考(写真番号、<br>位置等が分かる<br>ように記載) | 応急措置後の<br>判定区分 | 応急措置内容 | 応急措置及び<br>判定実施年月日 |
|---|---|---|---|---|---|---|
| 床版 | Ⅲ | 漏水・遊離石灰 | 3-床版04 写真17 | | | |

| (判定区分) | (所見等) |
|---|---|
| Ⅲ | 伸縮装置と舗装の継目一部に著しい段差、張出床版にはつらら状の遊離石灰が確認できるためⅢと判定した。 |

| 径間番号 | 写真No | 部材名 | 判定区分 | 位置 | 変状の種類 | 径間番号 | 写真No | 部材名 | 判定区分 | 位置 | 変状の種類 |
|---|---|---|---|---|---|---|---|---|---|---|---|
| 3 | 17 | 床版(張出部含む) | Ⅲ | 3-床版04 | 漏水・遊離石灰 | 3 | 18 | 床版(張出部含む) | I | 3-床版02 | 抜け落ち |

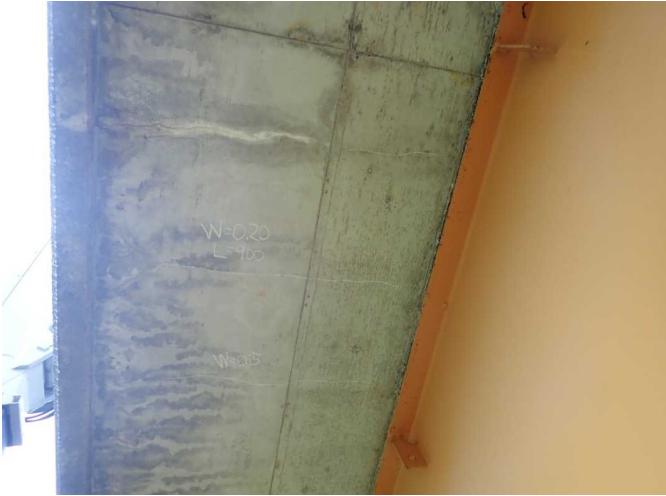
| 径間番号 | 写真No | 部材名 | 判定区分 | 位置 | 変状の種類 | 径間番号 | 写真No | 部材名 | 判定区分 | 位置 | 変状の種類 |
|---|---|---|---|---|---|---|---|---|---|---|---|
| 3 | 19 | 床版(張出部含む) | Ⅱ | 3-床版01 | 床版ひびわれ | 3 | 20 | 橋台・橋脚 | I | 3-橋脚02 | ひびわれ |

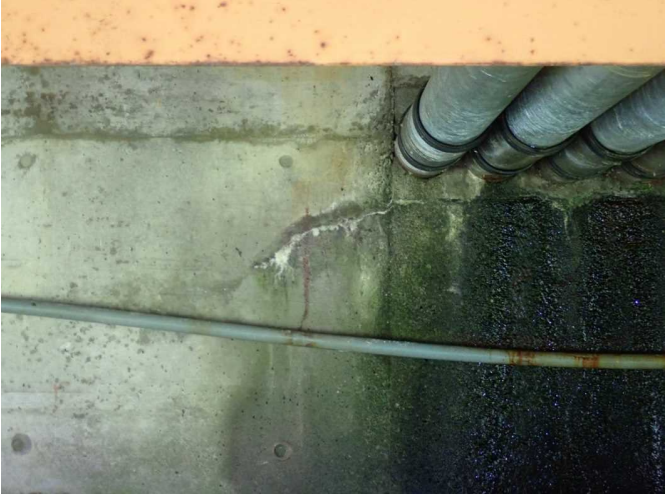
| 径間番号 | 写真No | 部材名 | 判定区分 | 位置 | 変状の種類 | 径間番号 | 写真No | 部材名 | 判定区分 | 位置 | 変状の種類 |
|---|---|---|---|---|---|---|---|---|---|---|---|
| 3 | 21 | 橋台・橋脚 | I | 3-橋脚02 | 剥離・鉄筋露出 | 3 | 22 | 橋台・橋脚 | Ⅱ | 3-橋台02 | 漏水・遊離石灰 |

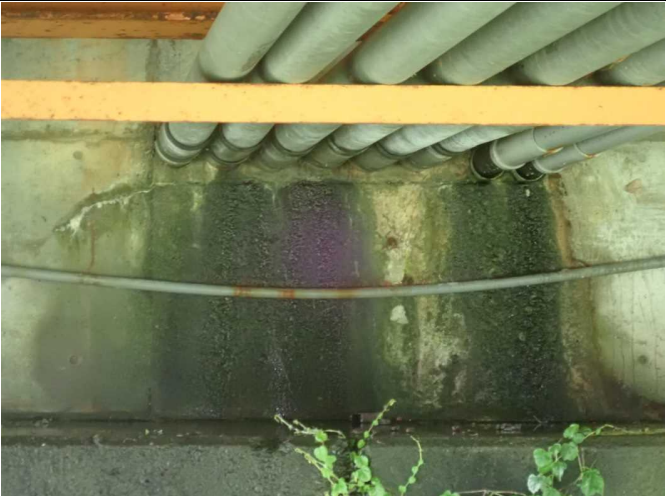
| 径間番号 | 写真No | 部材名 | 判定区分 | 位置 | 変状の種類 | 径間番号 | 写真No | 部材名 | 判定区分 | 位置 | 変状の種類 |
|---|---|---|---|---|---|---|---|---|---|---|---|
| 3 | 29 | その他 | I | 3-地覆01 | 側面の遊離石灰(ひびわれ有) | 3 | 30 | その他 | Ⅱ | 3-添架物01 | 添架管漏水 |
