橋梁名・所在地・管理者名等

| 橋梁名 | 路線名 | 所在地 | 起点側 | 緯度 | 36° 59′ 13″ | 橋梁ID |
|---|---|---|---|---|---|---|
| 4800 北沢橋<br>(フリガナ)    キタザワハシ | 117 117号 | 長野県下水内郡栄村大字北信字道端 | | | | |
| 長野県 15 飯山 | 2020.10.23 | その他 | 有 | 一般道 | 一次 | 電纜管×2条 |

| 架設年次 | 橋長 | 幅員 |
|---|---|---|
| 鋼鈑桁橋(非合成)、鋼箱桁橋、逆T式橋台2基、壁式 | | |

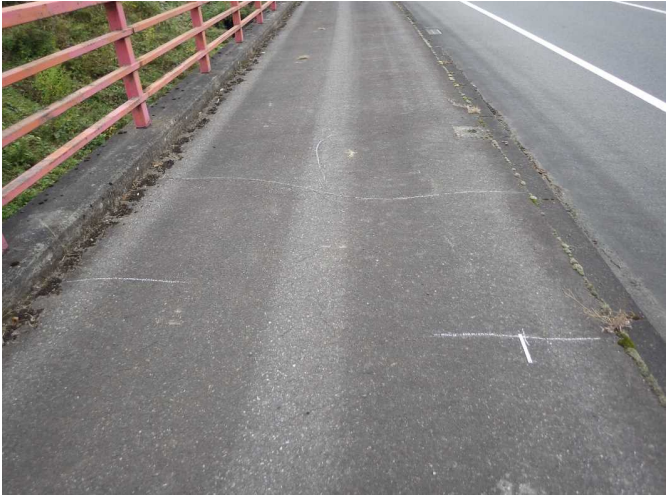
| 径間番号 | 写真No | 部材名 | 判定区分 | 位置 | 変状の種類 | 径間番号 | 写真No | 部材名 | 判定区分 | 位置 | 変状の種類 |
|---|---|---|---|---|---|---|---|---|---|---|---|
| 1 | 1 | 舗装 | Ⅱ | 舗装01 | 舗装の異常 | 1 | 2 | 舗装 | Ⅱ | 舗装01 | 舗装の異常 |

| 点検項目 | | | | 変状の種類 | 判定区分 評価基準 (該当する項目に○を付けて下さい) | | | | | | | | 部材<br>番号 | 写真<br>番号 | 補修工法 | 概算<br>数量 | 備考 | | |
|---|---|---|---|---|---|---|---|---|---|---|---|--|---|---|---|---|---|---|--|
| 1 | 路面・路上 | | 舗装 | 舗装の異常 | 部材無し | 未点検 | ・損傷なし<br>・舗装に軽微な損傷が発生している(ひびわれ幅5mm未満)。<br>・舗装が著しく損傷している(ひびわれ幅5mm以上)。<br>・舗装に穴や異常なへこみがある。 | | ・舗装表面に特異な損傷が見られるが、コンクリート床版の土砂化や鋼床版の亀裂は確認されない。 | | ・舗装の陥没やセメント分の噴出痕が見られ、舗装直下の床版上面のコンクリートの土砂化の発生や、鋼床版の疲労亀裂による過度のたわみの発生が懸念される。 | | 舗装01 | 1,2,3 | | | | | |

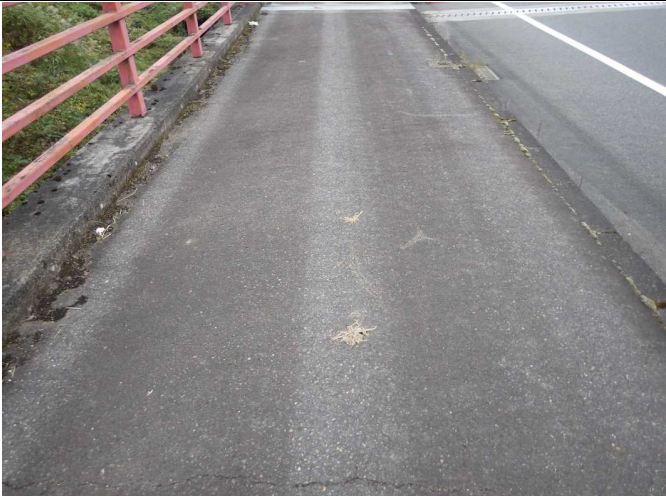
| 径間番号 | 写真No | 部材名 | 判定区分 | 位置 | 変状の種類 | 径間番号 | 写真No | 部材名 | 判定区分 | 位置 | 変状の種類 |
|---|---|---|---|---|---|---|---|---|---|---|---|
| 1 | 3 | 舗装 | Ⅱ | 舗装01 | 舗装の異常 | 1 | 4 | 高欄・防護柵 | Ⅰ | 高欄01 | 腐食、変形・欠損など |

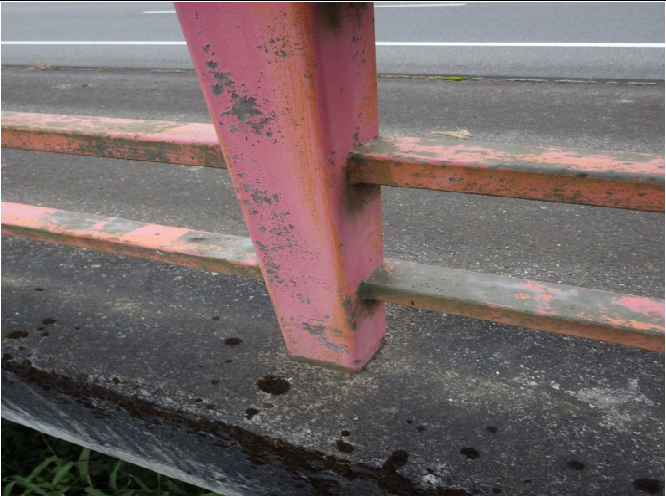
| 点検項目 | | | | 変状の種類 | 判定区分 評価基準 (該当する項目に○を付けて下さい) | | | | | | | | 部材<br>番号 | 写真<br>番号 | 補修工法 | 概算<br>数量 | 備考 | | |
|---|---|---|---|---|---|---|---|---|---|---|---|--|---|---|---|---|---|---|--|
| 4 | | | 高欄・防護柵 | 腐食<br>変形・欠損など | 部材無し | 未点検 | ・損傷なし<br>・部材が局部的に腐食・変形している。または、その一部が欠損している。 | | | | ・部材が局部的に著しく腐食・変形している。または、その一部が著しく欠損している。 | | ・支柱部、レール部に著しい損傷があり、耐力の喪失につながる場合で第三者被害が想定される。 | | 高欄01,防護柵02 | 4,5,6,7,8 | | | |

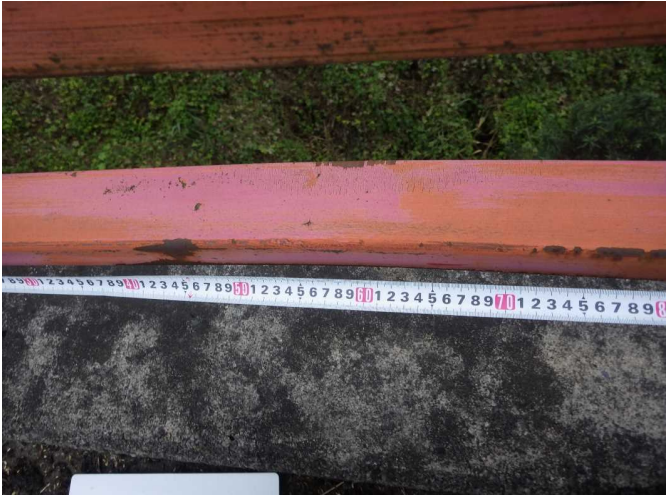
| 径間番号 | 写真No | 部材名 | 判定区分 | 位置 | 変状の種類 | 径間番号 | 写真No | 部材名 | 判定区分 | 位置 | 変状の種類 |
|---|---|---|---|---|---|---|---|---|---|---|---|
| 1 | 5 | 高欄・防護柵 | I | 高欄01 | 腐食、変形・欠損など | 1 | 6 | 高欄・防護柵 | I | 防護柵02 | 腐食、変形・欠損など |

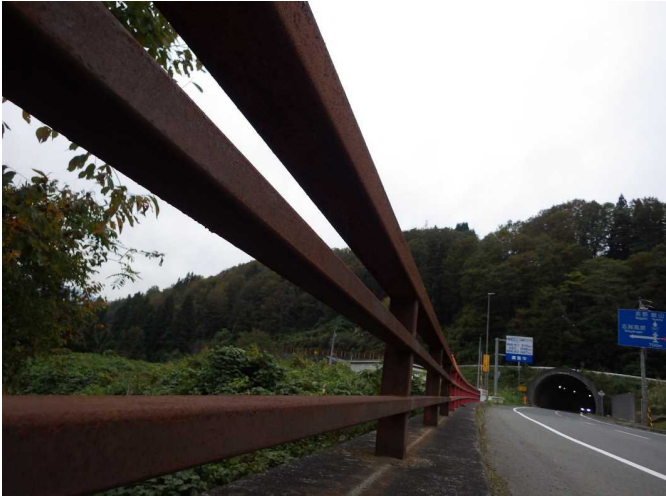
| 径間番号 | 写真No | 部材名 | 判定区分 | 位置 | 変状の種類 | 径間番号 | 写真No | 部材名 | 判定区分 | 位置 | 変状の種類 |
|---|---|---|---|---|---|---|---|---|---|---|---|
| 1 | 7 | 高欄・防護柵 | I | 防護柵02 | 腐食、変形・欠損など | 1 | 8 | 高欄・防護柵 | I | 防護柵02 | 腐食、変形・欠損など |

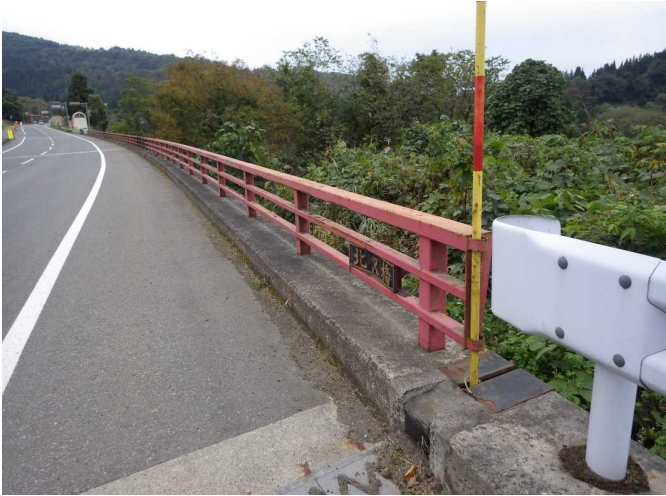
| 径間番号 | 写真No | 部材名 | 判定区分 | 位置 | 変状の種類 | 径間番号 | 写真No | 部材名 | 判定区分 | 位置 | 変状の種類 |
|---|---|---|---|---|---|---|---|---|---|---|---|
| 1 | 9 | 地覆・中央分離帯 | I | 地覆03 | 変形・欠損など | 1 | 10 | 主桁 | I | 主桁02 | 腐食 |

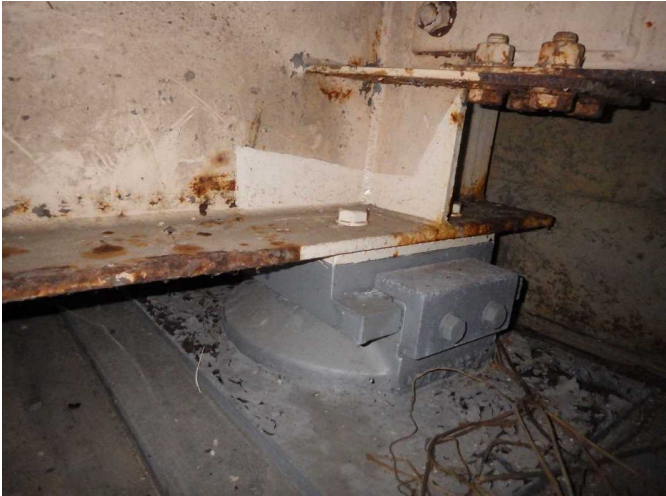
| 径間番号 | 写真No | 部材名 | 判定区分 | 位置 | 変状の種類 | 径間番号 | 写真No | 部材名 | 判定区分 | 位置 | 変状の種類 |
|---|---|---|---|---|---|---|---|---|---|---|---|
| 1 | 11 | 主桁 | I | 主桁05 | 腐食 | 1 | 12 | 主桁 | I | 主桁01 | 腐食 |

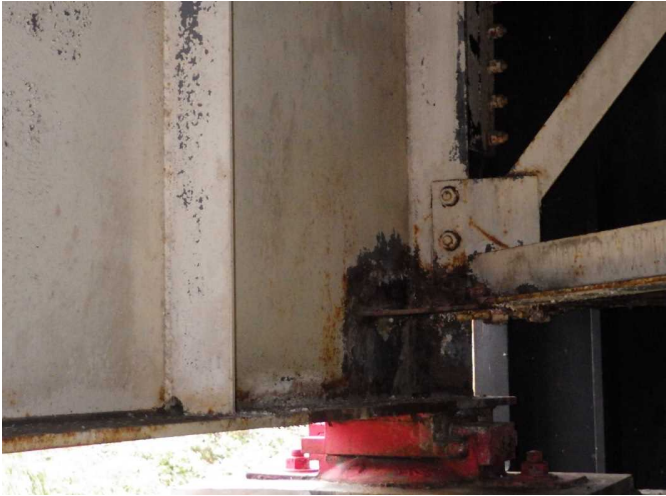
| 径間番号 | 写真No | 部材名 | 判定区分 | 位置 | 変状の種類 | 径間番号 | 写真No | 部材名 | 判定区分 | 位置 | 変状の種類 |
|---|---|---|---|---|---|---|---|---|---|---|---|
| 1 | 13 | 主桁 | I | 主桁01 | 腐食 | 1 | 14 | 主桁 | I | 主桁03 | 腐食 |

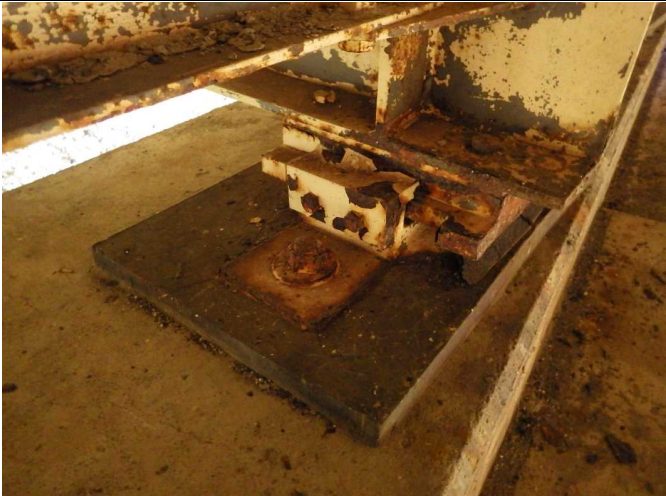
| 径間番号 | 写真No | 部材名 | 判定区分 | 位置 | 変状の種類 | 径間番号 | 写真No | 部材名 | 判定区分 | 位置 | 変状の種類 |
|---|---|---|---|---|---|---|---|---|---|---|---|
| 1 | 15 | 主桁 | I | 主桁04 | 腐食 | 1 | 16 | 主桁 | Ⅱ | 主桁02 | 亀裂 |

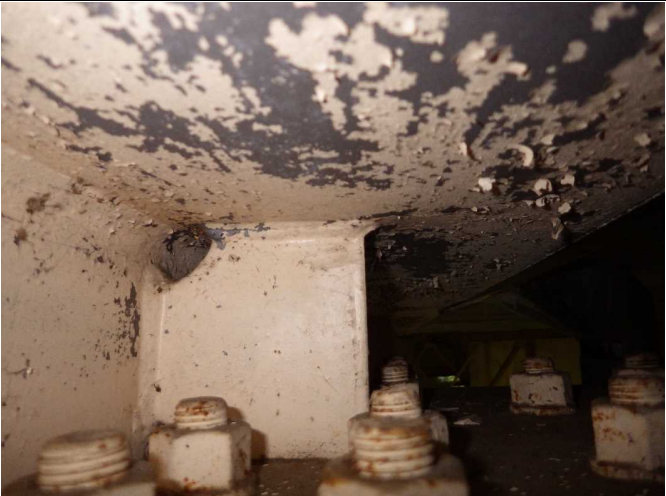
| 点検項目 | | | | 変状の種類 | 判定区分 評価基準 (該当する項目に○を付けて下さい) | | | | | | | | 部材<br>番号 | 写真<br>番号 | 補修工法 | 概算<br>数量 | 備考 | | |
|---|---|---|---|---|---|---|---|---|---|---|---|--|---|---|---|---|---|---|--|
| 8 | | | | 亀裂 | 部材無し | 未点検 | ・損傷なし | | ・断面急変部、溶接接合部などに鋼材の亀裂が疑わしい塗膜われが確認できる。<br>・亀裂が生じているものの、線状でないか、線状であってもその長さが3mm未満と極めて短く、更に数が少ない場合。 | | ・線状の亀裂が生じている。または、直下に亀裂が生じている疑いを否定できない塗膜われが生じている。 | | ・主桁のフランジからウェブに進展した明確な亀裂がある。<br>・ゲルバー桁の受け梁に亀裂が発生している。<br>・アーチ橋やトラス橋の支柱・吊材・弦材などに明らかな亀裂が発生している。<br>・亀裂の急激な進展が確認される。または、亀裂の原因や生じた範囲が容易に判断できる。 | | 主桁02,主桁03,主桁05 | 16,17,18 | | | |

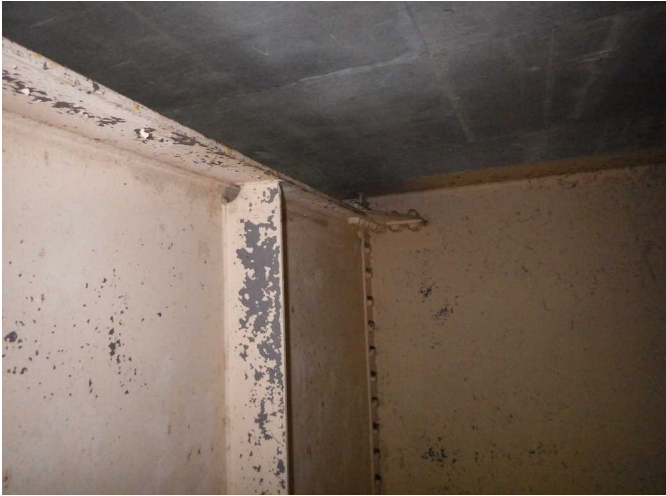
| 径間番号 | 写真No | 部材名 | 判定区分 | 位置 | 変状の種類 | 径間番号 | 写真No | 部材名 | 判定区分 | 位置 | 変状の種類 |
|---|---|---|---|---|---|---|---|---|---|---|---|
| 1 | 17 | 主桁 | Ⅱ | 主桁03 | 亀裂 | 1 | 18 | 主桁 | Ⅱ | 主桁05 | 亀裂 |

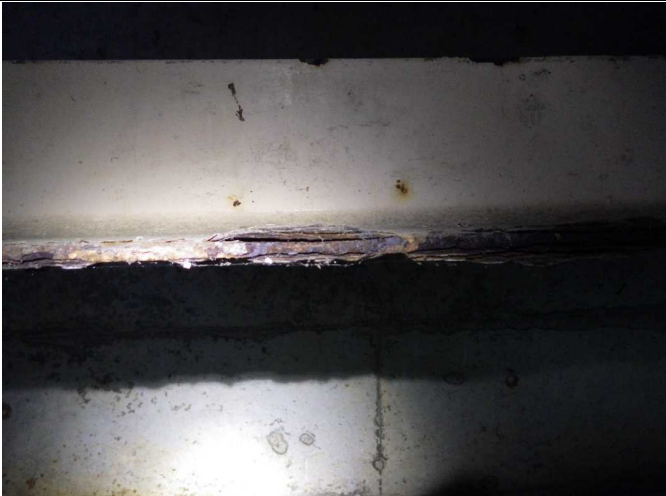
| 径間番号 | 写真No | 部材名 | 判定区分 | 位置 | 変状の種類 | 径間番号 | 写真No | 部材名 | 判定区分 | 位置 | 変状の種類 |
|---|---|---|---|---|---|---|---|---|---|---|---|
| 1 | 19 | 横桁・縦桁・対傾構・横構 | I | 対傾構01 | 腐食 | 1 | 20 | 横桁・縦桁・対傾構・横構 | I | 対傾構01 | 腐食 |

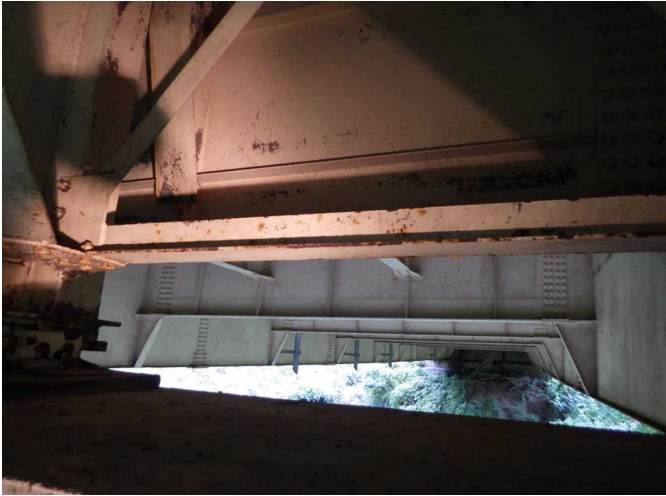
| 径間番号 | 写真No | 部材名 | 判定区分 | 位置 | 変状の種類 | 径間番号 | 写真No | 部材名 | 判定区分 | 位置 | 変状の種類 |
|---|---|---|---|---|---|---|---|---|---|---|---|
| 1 | 21 | 横桁・縦桁・対傾構・横構 | I | 対傾構09 | 腐食 | 1 | 22 | 床版(張出部含む) | Ⅱ | 床版02 | 漏水・遊離石灰 |

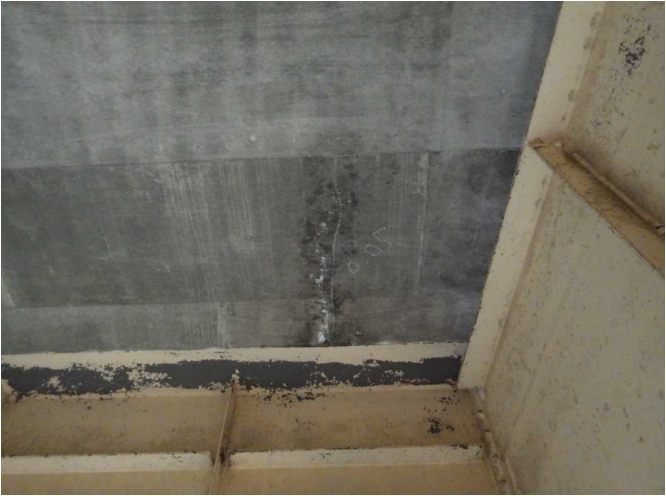
| 点検項目 | | | | 変状の種類 | 判定区分 評価基準 (該当する項目に○を付けて下さい) | | | | | | 部材<br>番号 | 写真<br>番号 | 補修工法 | 概算<br>数量 | 備考 |
|---|---|---|---|---|---|---|---|---|---|---|---|---|---|---|---|
| 28 | | | 漏水・遊離石灰 | 部材無し | 未点検 | ・損傷なし | ・ひびわれから漏水が生じている(錆汁や遊離石灰<br>はほとんどなし)。<br>・ひびわれから遊離石灰が生じている。(錆汁はほ<br>んどなし) | ・ひびわれから著しい漏水や遊離石灰(例えば、つ<br>らら状)が生じている。または、漏水に著しい泥や錆<br>汁の混入が認められる。 | | 床版02床<br>版01 | 22.23.24 | | | | |

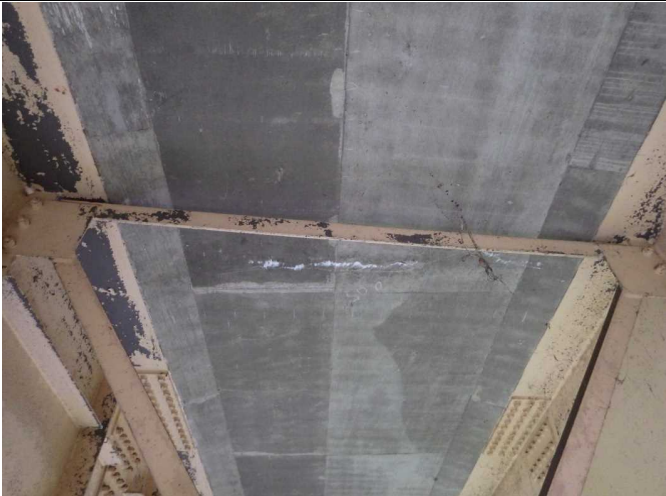
| 径間番号 | 写真No | 部材名 | 判定区分 | 位置 | 変状の種類 | 径間番号 | 写真No | 部材名 | 判定区分 | 位置 | 変状の種類 |
|---|---|---|---|---|---|---|---|---|---|---|---|
| 1 | 23 | 床版(張出部含む) | Ⅱ | 床版02 | 漏水・遊離石灰 | 1 | 24 | 床版(張出部含む) | Ⅱ | 床版01 | 漏水・遊離石灰 |

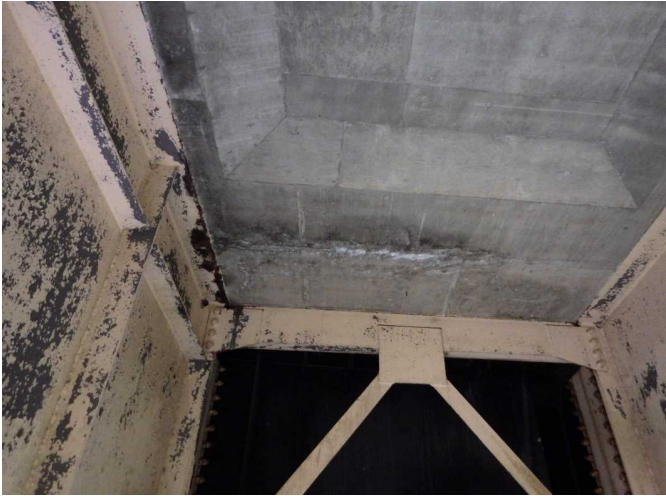
| 径間番号 | 写真No | 部材名 | 判定区分 | 位置 | 変状の種類 | 径間番号 | 写真No | 部材名 | 判定区分 | 位置 | 変状の種類 |
|---|---|---|---|---|---|---|---|---|---|---|---|
| 1 | 25 | 床版(張出部含む) | Ⅱ | 床版02 | 床版ひびわれ | 1 | 26 | 床版(張出部含む) | Ⅱ | 床版04 | 床版ひびわれ |

| 点検項目 | | | | 変状の種類 | 判定区分 評価基準 (該当する項目に○を付けて下さい) | | | | | | 部材<br>番号 | 写真<br>番号 | 補修工法 | 概算<br>数量 | 備考 |
|---|---|---|---|---|---|---|---|---|---|---|---|---|---|---|---|
| 30 | | | 床版ひびわれ | 部材無し | 未点検 | ・ひびわれなし、もしくは、ひびわれが確認できな<br>い。<br>・[漏水・遊離石灰が無い場合]<br>・〔方向〕一方向〔間隔〕問わない〔幅〕0.2mm以下<br>・〔方向〕格子状〔間隔〕0.5～0.2m〔幅〕0.2mm以下<br>・[漏水・遊離石灰が有る場合]<br>・〔方向〕一方向または格子状〔間隔〕問わない、<br>〔幅〕0.2mm以下 | [漏水・遊離石灰が無い場合]<br>・〔方向〕一方向〔間隔〕問わない〔幅〕0.2mm以上<br>・〔方向〕格子状〔間隔〕0.2m以上〔幅〕0.2mm以上<br>・[漏水・遊離石灰が有る場合]部分的な角落ち有<br>・〔方向〕一方向または格子状〔間隔〕問わない、<br>〔幅〕0.2mm以上 | ・ある範囲で一体性を失っており、床版の抜け落<br>ちが懸念される。<br>・顕著な漏水を伴う格子状のひびわれが密に発<br>生している。または、漏水を伴うひびわれがあり、<br>明らかなうきや剥離が確認される。 | 床版02床<br>版04床版<br>06床版07 | 25.26.27.2<br>8.29.30 | | | | | |

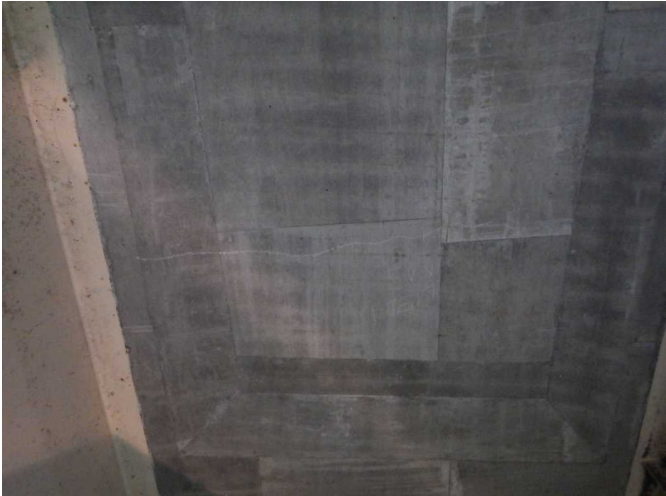
| 径間番号 | 写真No | 部材名 | 判定区分 | 位置 | 変状の種類 | 径間番号 | 写真No | 部材名 | 判定区分 | 位置 | 変状の種類 |
|---|---|---|---|---|---|---|---|---|---|---|---|
| 1 | 27 | 床版(張出部含む) | Ⅱ | 床版06 | 床版ひびわれ | 1 | 28 | 床版(張出部含む) | Ⅱ | 床版06 | 床版ひびわれ |

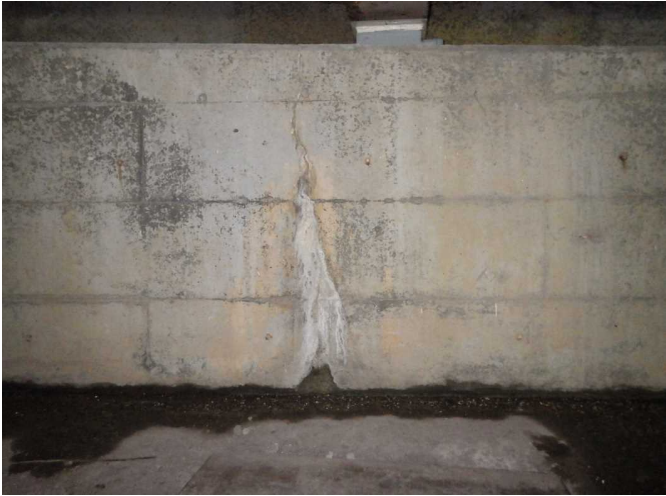
| 径間番号 | 写真No | 部材名 | 判定区分 | 位置 | 変状の種類 | 径間番号 | 写真No | 部材名 | 判定区分 | 位置 | 変状の種類 |
|---|---|---|---|---|---|---|---|---|---|---|---|
| 1 | 33 | 橋台・橋脚 | Ⅱ | 橋台01 | 漏水・遊離石灰 | 1 | 34 | 橋台・橋脚 | Ⅱ | 橋台01 | 漏水・遊離石灰 |

| 点検項目 | | | | 変状の種類 | 判定区分 評価基準（該当する項目に○を付けて下さい） | | | | | | 部材<br>番号 | 写真<br>番号 | 補修工法 | 概算<br>数量 | 備考 | | |
|---|---|---|---|---|---|---|---|---|---|---|---|---|---|---|---|---|--|
| 38 | | | | 漏水・遊離石灰 | 部材無し | 未点検 | ・損傷なし | ・ひびわれから漏水が生じている（錆汁や遊離石灰<br>はほとんどなし）。<br>・ひびわれから遊離石灰が生じている。（錆汁はほ<br>とんどなし）。 | ・ひびわれから著しい漏水や遊離石灰（例えば、つ<br>らら状）が生じている。または、漏水に著しい泥や錆<br>汁の混入が認められる。 | | 橋台01,橋<br>脚02 | 33,34,35,3<br>6,37,38,39,<br>40,41 | | | | | |

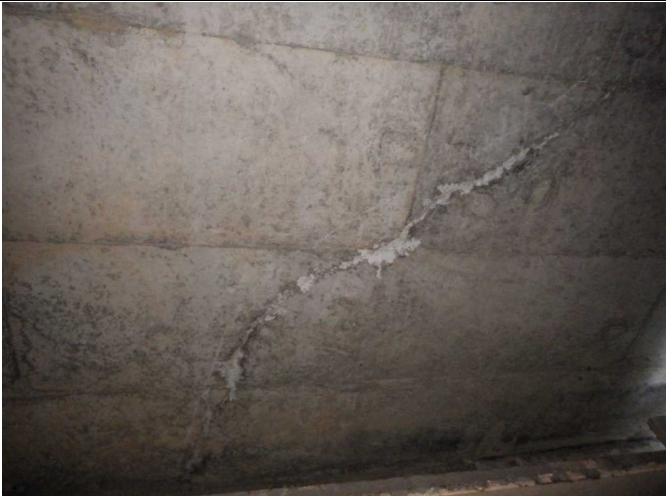
| 径間番号 | 写真No | 部材名 | 判定区分 | 位置 | 変状の種類 | 径間番号 | 写真No | 部材名 | 判定区分 | 位置 | 変状の種類 |
|---|---|---|---|---|---|---|---|---|---|---|---|
| 1 | 35 | 橋台・橋脚 | Ⅱ | 橋台01 | 漏水・遊離石灰 | 1 | 36 | 橋台・橋脚 | Ⅱ | 橋台01 | 漏水・遊離石灰 |

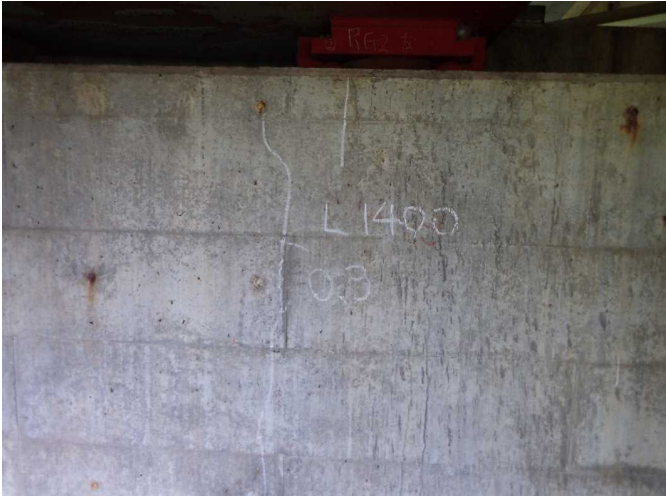
| 径間番号 | 写真No | 部材名 | 判定区分 | 位置 | 変状の種類 | 径間番号 | 写真No | 部材名 | 判定区分 | 位置 | 変状の種類 |
|---|---|---|---|---|---|---|---|---|---|---|---|
| 1 | 39 | 橋台・橋脚 | Ⅱ | 橋脚02 | 漏水・遊離石灰 | 1 | 40 | 橋台・橋脚 | Ⅱ | 橋脚02 | 漏水・遊離石灰 |

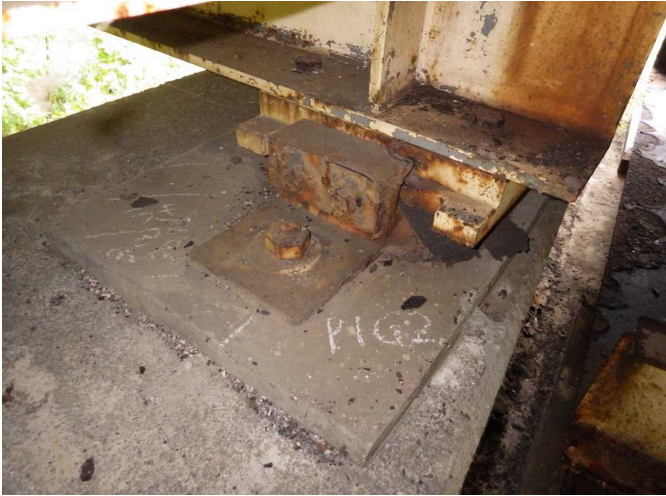
| 径間番号 | 写真No | 部材名 | 判定区分 | 位置 | 変状の種類 | 径間番号 | 写真No | 部材名 | 判定区分 | 位置 | 変状の種類 |
|---|---|---|---|---|---|---|---|---|---|---|---|
| 1 | 49 | 支承部 | I | 支承0202 | 番座モルタルの変形・欠損 | 1 | 50 | その他 | | 落橋防止装置0202 | |

| 点検項目 | | | | 変状の種類 | 判定区分 評価基準（該当する項目に○を付けて下さい） | | | | | | 部材<br>番号 | 写真<br>番号 | 補修工法 | 概算<br>数量 | 備考 | | |
|---|---|---|---|---|---|---|---|---|---|---|---|---|---|---|---|---|--|
| 42 | | | | 沓座モルタルの変形・欠損 | 部材無し | 未点検 | ・損傷なし<br>・沓座モルタルの一部が欠損している。 | ・沓座モルタルが著しく欠損している。 | | | 支承0102,支<br>承0202 | 48,49 | | | | | |

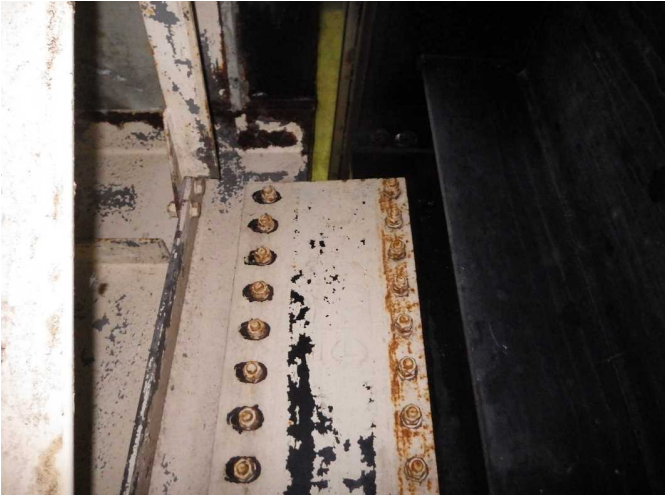
| 点検項目 | | | | 変状の種類 | 判定区分 評価基準（該当する項目に○を付けて下さい） | | | | | | 部材<br>番号 | 写真<br>番号 | 補修工法 | 概算<br>数量 | 備考 | | |
|---|---|---|---|---|---|---|---|---|---|---|---|---|---|---|---|---|--|
| 45 | その他 | 落橋防止装置<br>補修・補強材<br>遮音施設<br>照明・標識装置<br>点検施設<br>添架物<br>袖擁壁 など | 損傷を発見<br>した場合<br><br>・損傷状況<br>・損傷写真<br>を記録 | [損傷状況] | 落橋防止装置:腐食-Ⅰ 遊間の異常-Ⅰ | | | | | | 落橋防止装置 | 50 | | | | | |

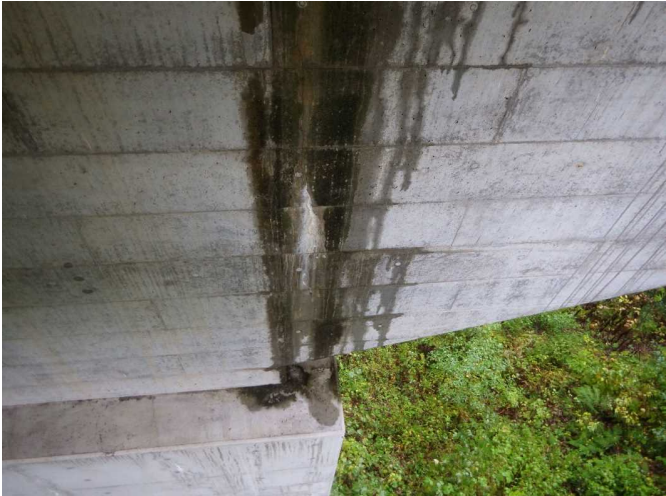
| 径間番号 | 写真No | 部材名 | 判定区分 | 位置 | 変状の種類 | 径間番号 | 写真No | 部材名 | 判定区分 | 位置 | 変状の種類 |
|---|---|---|---|---|---|---|---|---|---|---|---|
| 1 | 51 | その他 | | 橋脚02 | | 1 | 52 | その他 | | 橋脚02 | |

| 点検項目 | | | | 変状の種類 | 判定区分 評価基準（該当する項目に○を付けて下さい） | | | | | | 部材<br>番号 | 写真<br>番号 | 補修工法 | 概算<br>数量 | 備考 | | |
|---|---|---|---|---|---|---|---|---|---|---|---|---|---|---|---|---|--|
| 46 | | | | [損傷状況] | 橋脚:補修・補強材の損傷 | | | | | | 橋脚02 | 51,52,53 | | | | | |

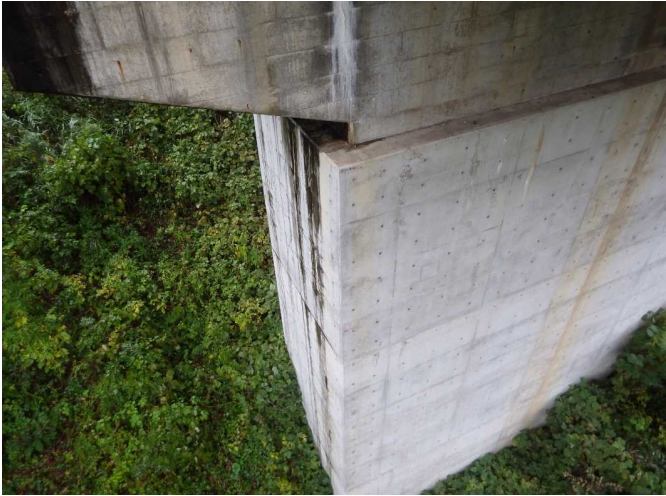
| 径間番号 | 写真No | 部材名 | 判定区分 | 位置 | 変状の種類 | 径間番号 | 写真No | 部材名 | 判定区分 | 位置 | 変状の種類 |
|---|---|---|---|---|---|---|---|---|---|---|---|
| 1 | 53 | その他 | | 橋脚02 | | 2 | 1 | 舗装 | Ⅱ | 舗装01 | 舗装の異常 |

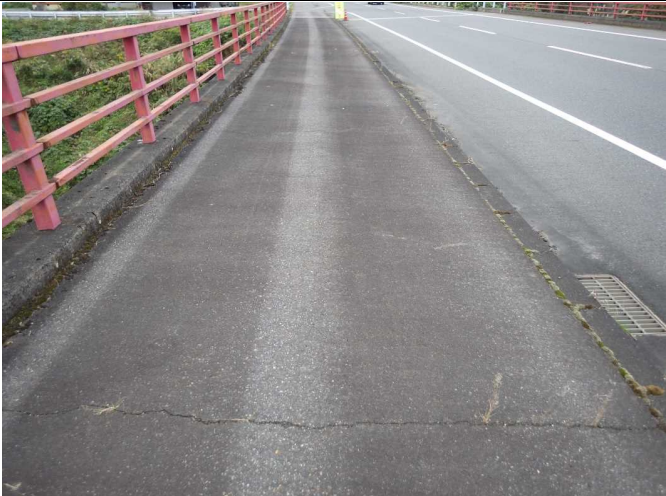
| 径間番号 | 写真No | 部材名 | 判定区分 | 位置 | 変状の種類 | 径間番号 | 写真No | 部材名 | 判定区分 | 位置 | 変状の種類 |
|---|---|---|---|---|---|---|---|---|---|---|---|
| 2 | 2 | 舗装 | Ⅱ | 舗装01 | 舗装の異常 | 2 | 3 | 高欄・防護柵 | I | 高欄01 | 腐食、変形・欠損など |

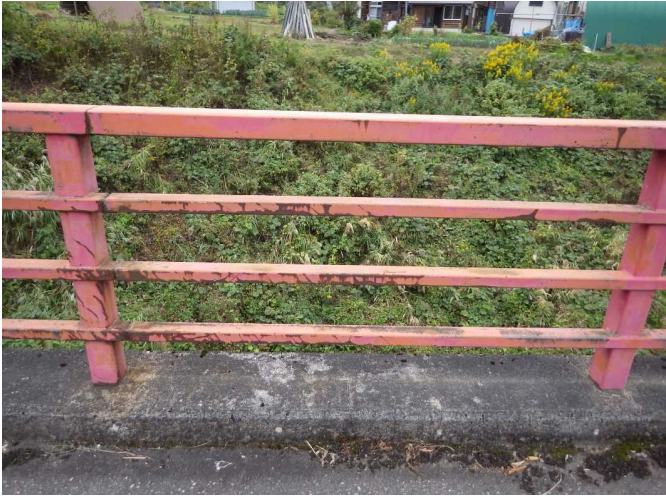
| 径間番号 | 写真No | 部材名 | 判定区分 | 位置 | 変状の種類 | 径間番号 | 写真No | 部材名 | 判定区分 | 位置 | 変状の種類 |
|---|---|---|---|---|---|---|---|---|---|---|---|
| 2 | 4 | 高欄・防護柵 | I | 高欄01 | 腐食、変形・欠損など | 2 | 5 | 高欄・防護柵 | I | 防護柵02 | 腐食、変形・欠損など |

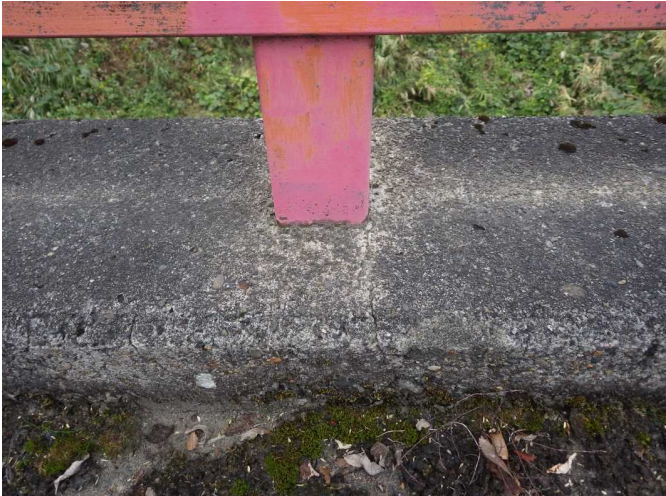
| 径間番号 | 写真No | 部材名 | 判定区分 | 位置 | 変状の種類 | 径間番号 | 写真No | 部材名 | 判定区分 | 位置 | 変状の種類 |
|---|---|---|---|---|---|---|---|---|---|---|---|
| 2 | 6 | 地覆・中央分離帯 | I | 地覆01 | 変形・欠損など | 2 | 7 | 地覆・中央分離帯 | I | 地覆03 | 変形・欠損など |

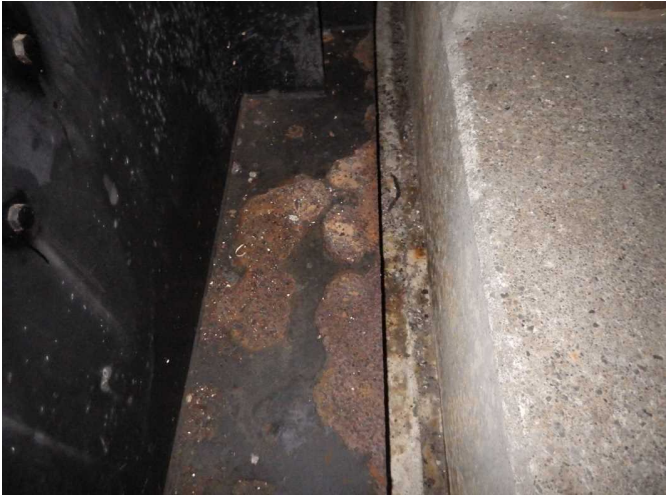
| 径間番号 | 写真No | 部材名 | 判定区分 | 位置 | 変状の種類 | 径間番号 | 写真No | 部材名 | 判定区分 | 位置 | 変状の種類 |
|---|---|---|---|---|---|---|---|---|---|---|---|
| 2 | 8 | 主桁 | I | 主桁01 | 腐食 | 2 | 9 | 主桁 | I | 主桁04 | 腐食 |

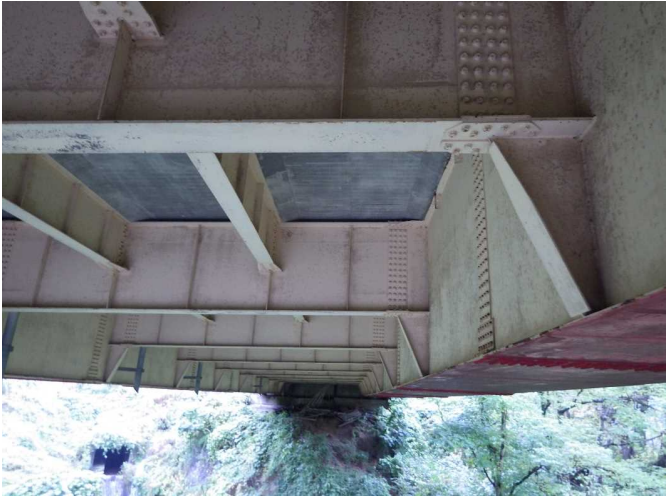
| 径間番号 | 写真No | 部材名 | 判定区分 | 位置 | 変状の種類 | 径間番号 | 写真No | 部材名 | 判定区分 | 位置 | 変状の種類 |
|---|---|---|---|---|---|---|---|---|---|---|---|
| 2 | 10 | 主桁 | I | 主桁04 | 腐食 | 2 | 11 | 主桁 | I | 主桁04 | 腐食 |

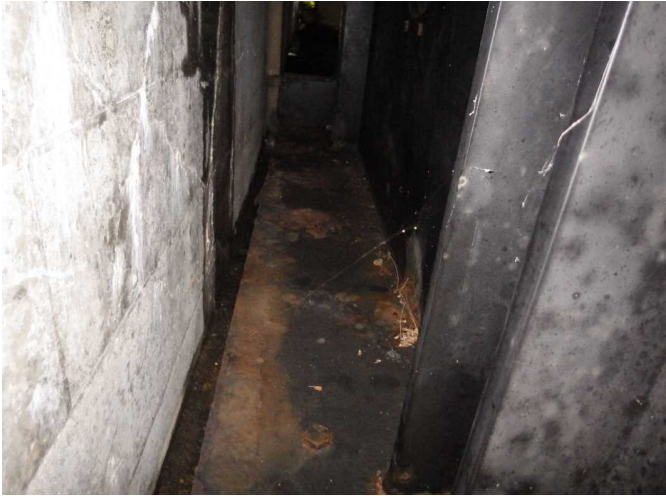
| 径間番号 | 写真No | 部材名 | 判定区分 | 位置 | 変状の種類 | 径間番号 | 写真No | 部材名 | 判定区分 | 位置 | 変状の種類 |
|---|---|---|---|---|---|---|---|---|---|---|---|
| 2 | 12 | 主桁 | I | 主桁01 | 腐食 | 2 | 13 | 主桁 | I | 主桁01 | 腐食 |

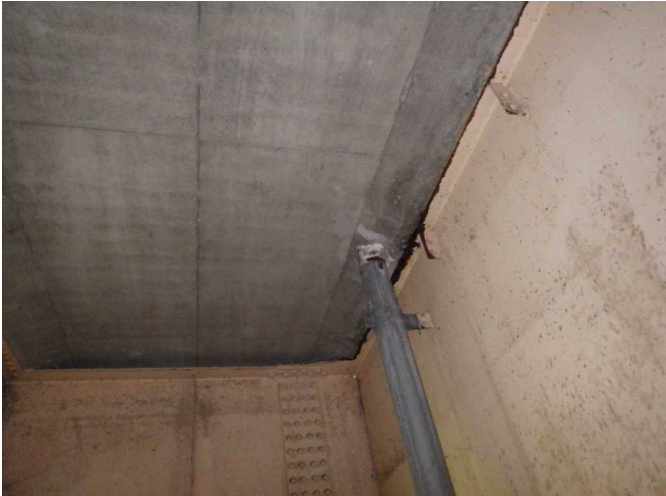
| 径間番号 | 写真No | 部材名 | 判定区分 | 位置 | 変状の種類 | 径間番号 | 写真No | 部材名 | 判定区分 | 位置 | 変状の種類 |
|---|---|---|---|---|---|---|---|---|---|---|---|
| 2 | 14 | 主桁 | I | 主桁01 | 腐食 | 2 | 15 | 主桁 | I | 主桁04 | 腐食 |

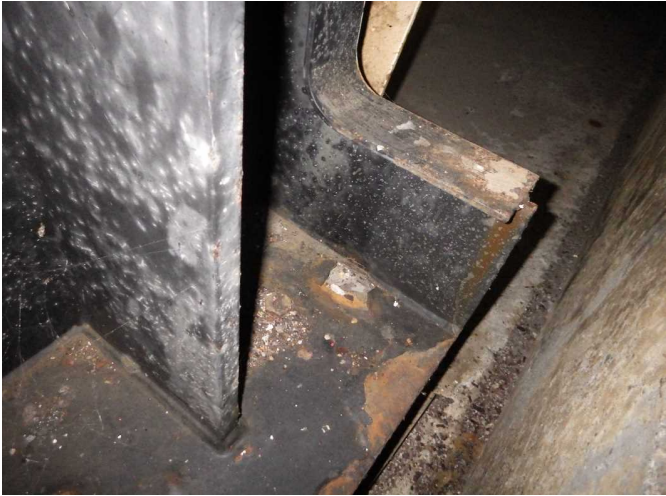
| 径間番号 | 写真No | 部材名 | 判定区分 | 位置 | 変状の種類 | 径間番号 | 写真No | 部材名 | 判定区分 | 位置 | 変状の種類 |
|---|---|---|---|---|---|---|---|---|---|---|---|
| 2 | 16 | 主桁 | I | 主桁91 | 腐食 | 2 | 17 | 主桁 | I | 主桁91 | 腐食 |

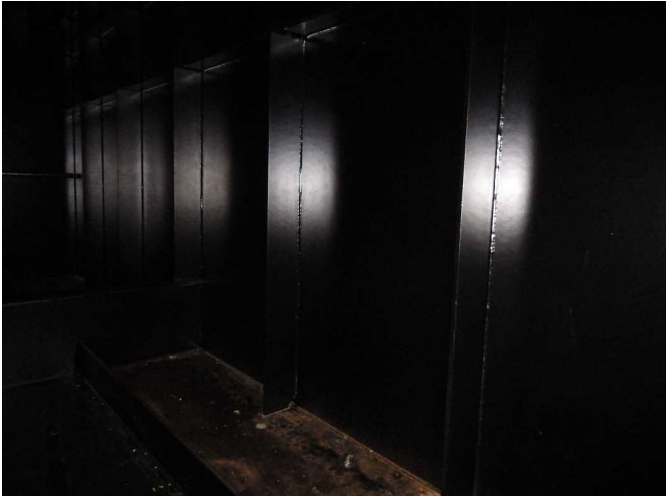
| 径間番号 | 写真No | 部材名 | 判定区分 | 位置 | 変状の種類 | 径間番号 | 写真No | 部材名 | 判定区分 | 位置 | 変状の種類 |
|---|---|---|---|---|---|---|---|---|---|---|---|
| 2 | 18 | 主桁 | I | 主桁94 | 腐食 | 2 | 19 | 床版(張出部含む) | I | 床版02 | 剥離・鉄筋露出 |

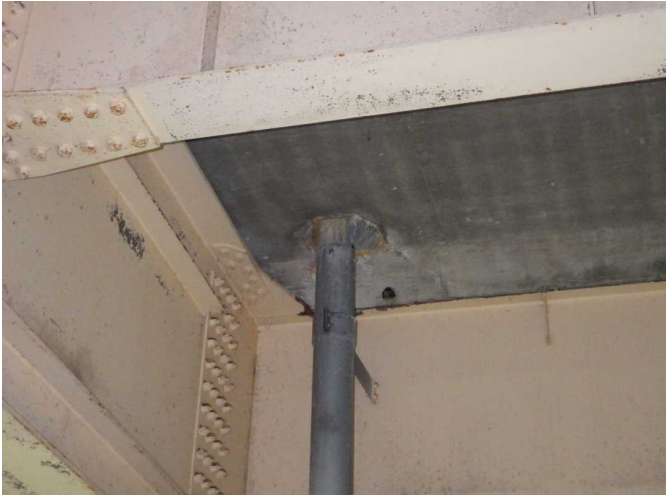
| 径間番号 | 写真No | 部材名 | 判定区分 | 位置 | 変状の種類 | 径間番号 | 写真No | 部材名 | 判定区分 | 位置 | 変状の種類 |
|---|---|---|---|---|---|---|---|---|---|---|---|
| 2 | 20 | 床版(張出部含む) | Ⅱ | 床版02 | 漏水・遊離石灰 | 2 | 21 | 床版(張出部含む) | Ⅱ | 床版01 | 床版ひびわれ |

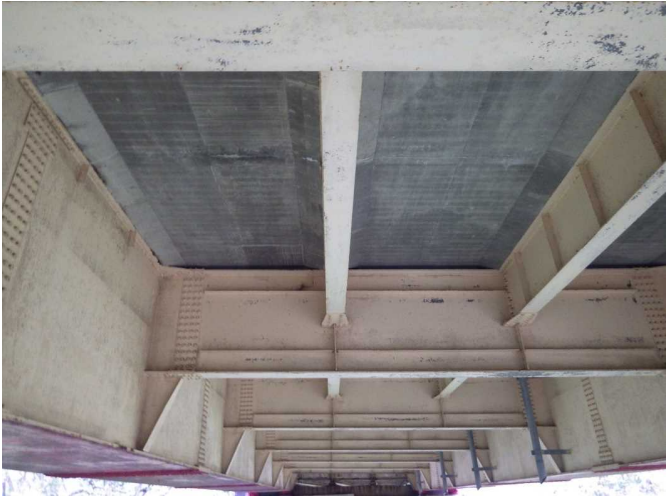
| 径間番号 | 写真No | 部材名 | 判定区分 | 位置 | 変状の種類 | 径間番号 | 写真No | 部材名 | 判定区分 | 位置 | 変状の種類 |
|---|---|---|---|---|---|---|---|---|---|---|---|
| 2 | 22 | 床版(張出部含む) | Ⅱ | 床版02 | 床版ひびわれ | 2 | 23 | 床版(張出部含む) | Ⅱ | 床版02 | 床版ひびわれ |

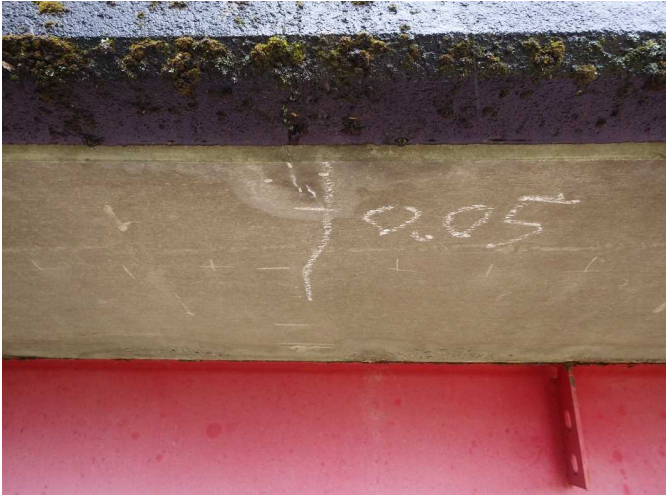
| 径間番号 | 写真No | 部材名 | 判定区分 | 位置 | 変状の種類 | 径間番号 | 写真No | 部材名 | 判定区分 | 位置 | 変状の種類 |
|---|---|---|---|---|---|---|---|---|---|---|---|
| 2 | 24 | 床版(張出部含む) | Ⅱ | 床版03 | 床版ひびわれ | 2 | 25 | 床版(張出部含む) | Ⅱ | 床版03 | 床版ひびわれ |

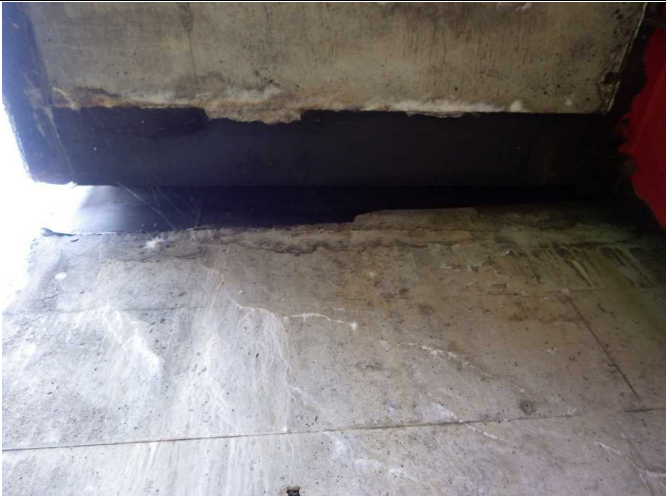
| 径間番号 | 写真No | 部材名 | 判定区分 | 位置 | 変状の種類 | 径間番号 | 写真No | 部材名 | 判定区分 | 位置 | 変状の種類 |
|---|---|---|---|---|---|---|---|---|---|---|---|
| 2 | 26 | 橋台・橋脚 | Ⅱ | 橋台02 | ひびわれ | 2 | 27 | 橋台・橋脚 | Ⅱ | 橋台02 | ひびわれ |

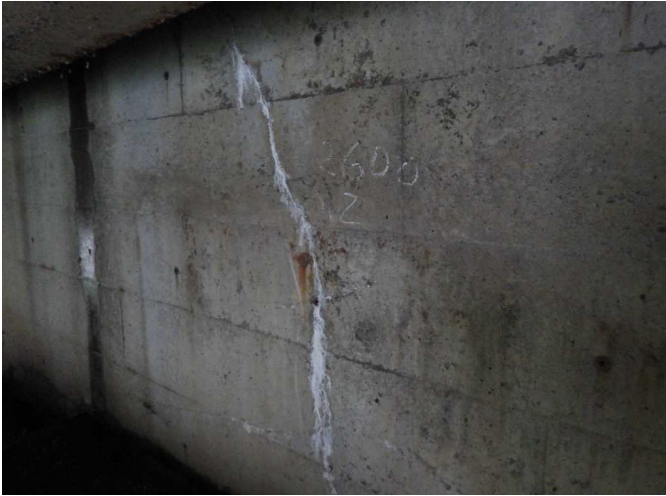
| 径間番号 | 写真No | 部材名 | 判定区分 | 位置 | 変状の種類 | 径間番号 | 写真No | 部材名 | 判定区分 | 位置 | 変状の種類 |
|---|---|---|---|---|---|---|---|---|---|---|---|
| 2 | 28 | 橋台・橋脚 | Ⅱ | 橋台02 | ひびわれ | 2 | 29 | 橋台・橋脚 | Ⅱ | 橋台02 | ひびわれ |
