橋梁名・所在地・管理者名等

| 橋梁名 | 路線名 | 所在地 | 起点側 | 緯度<br>経度 | 36° 59′ 19″<br>138° 33′ 52″ | 橋梁ID |
|---|---|---|---|---|---|---|
| 4788 青倉橋<br>(フリガナ) アオクラバシ | 117 117号 | 長野県下水内郡栄村大字北信字峯 | | | | 36.98861,138.56444 |
| 長野県 15 飯山 | 2020.10.26 | その他 | 有 | 一般道 | 一次 | |

| 架設年次 | 橋長 | 幅員 |
|---|---|---|
| 鋼鈑桁橋(非合成)、PCI桁、逆T式橋台2基、ラーメン橋脚(RC)2基 | | |

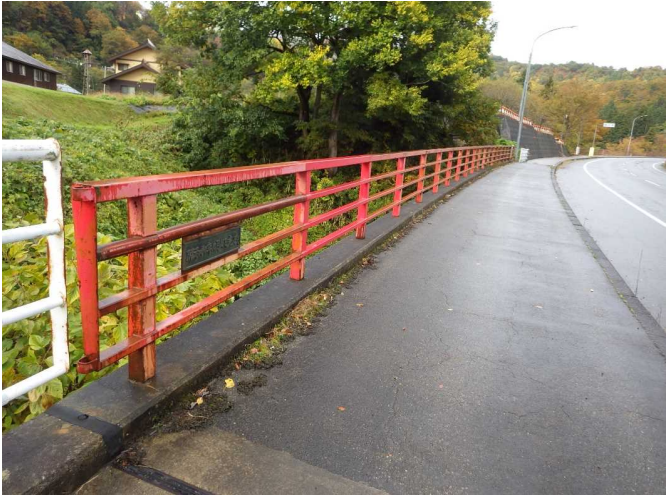
| 径間番号 | 写真No | 部材名 | 判定区分 | 位置 | 変状の種類 | 径間番号 | 写真No | 部材名 | 判定区分 | 位置 | 変状の種類 |
|---|---|---|---|---|---|---|---|---|---|---|---|
| 1 | 1 | 舗装 | Ⅱ | 舗装01 | 舗装の異常 | 1 | 2 | 舗装 | Ⅱ | 舗装01 | 舗装の異常 |

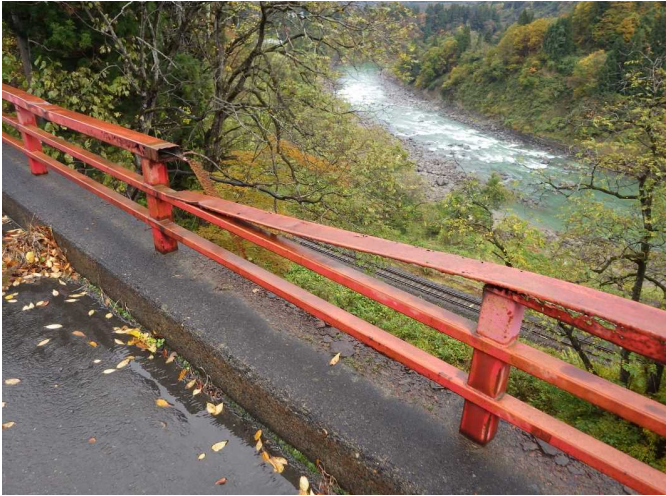
| 径間番号 | 写真No | 部材名 | 判定区分 | 位置 | 変状の種類 | 径間番号 | 写真No | 部材名 | 判定区分 | 位置 | 変状の種類 |
|---|---|---|---|---|---|---|---|---|---|---|---|
| 1 | 5 | 高欄・防護柵 | Ⅲ | 防護柵02 | 腐食、変形・欠損など | 1 | 6 | 高欄・防護柵 | Ⅲ | 防護柵02 | 腐食、変形・欠損など |

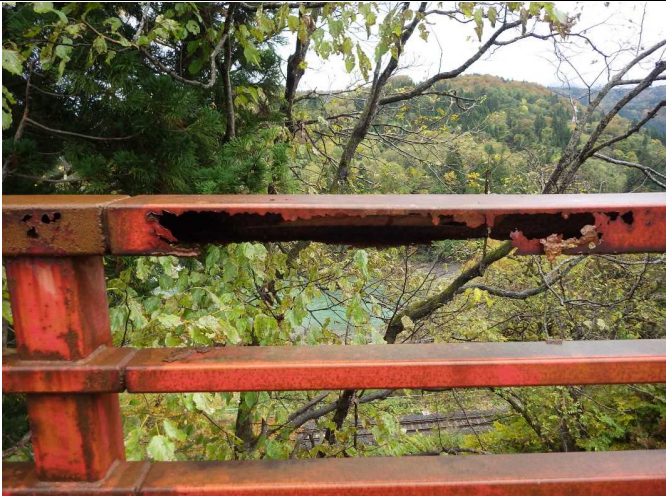
| 径間番号 | 写真No | 部材名 | 判定区分 | 位置 | 変状の種類 | 径間番号 | 写真No | 部材名 | 判定区分 | 位置 | 変状の種類 |
|---|---|---|---|---|---|---|---|---|---|---|---|
| 1 | 7 | 高欄・防護柵 | Ⅲ | 防護柵02 | 腐食、変形・欠損など | 1 | 8 | 地覆・中央分離帯 | I | 地覆01 | 変形・欠損など |

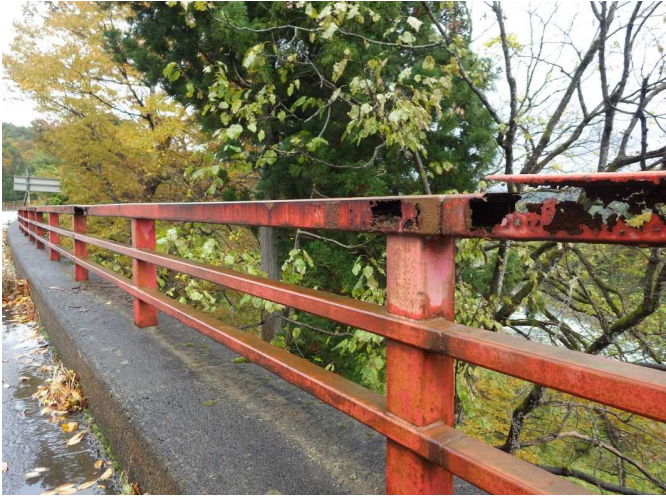
| 径間番号 | 写真No | 部材名 | 判定区分 | 位置 | 変状の種類 | 径間番号 | 写真No | 部材名 | 判定区分 | 位置 | 変状の種類 |
|---|---|---|---|---|---|---|---|---|---|---|---|
| 1 | 9 | 地覆・中央分離帯 | I | 地覆03 | 変形・欠損など | 1 | 10 | 排水装置 | Ⅱ | 排水装置0201 | 土砂詰まり |

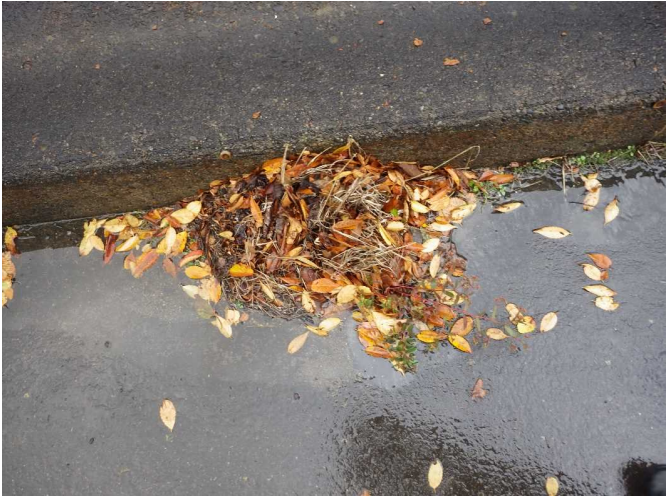
| 径間番号 | 写真No | 部材名 | 判定区分 | 位置 | 変状の種類 | 径間番号 | 写真No | 部材名 | 判定区分 | 位置 | 変状の種類 |
|---|---|---|---|---|---|---|---|---|---|---|---|
| 1 | 11 | 排水装置 | Ⅱ | 排水装置0202 | 土砂詰まり | 1 | 12 | 排水装置 | Ⅱ | 排水装置0203 | 土砂詰まり |

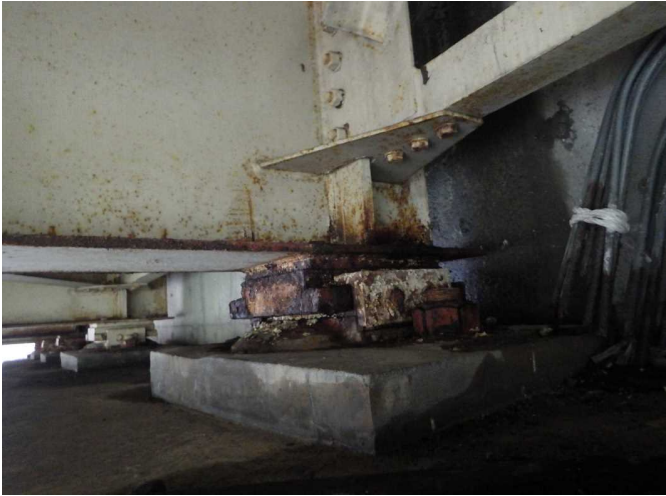
| (判定区分) | (所見等) |
|---|---|
| Ⅲ | 主桁端部に伸縮装置からの漏水に起因すると思われる著しい腐食等が確認される。 |

| 径間番号 | 写真No | 部材名 | 判定区分 | 位置 | 変状の種類 | 径間番号 | 写真No | 部材名 | 判定区分 | 位置 | 変状の種類 |
|---|---|---|---|---|---|---|---|---|---|---|---|
| 1 | 13 | 主桁 | Ⅲ | 主桁02 | 腐食 | 1 | 14 | 主桁 | Ⅲ | 主桁04 | 腐食 |

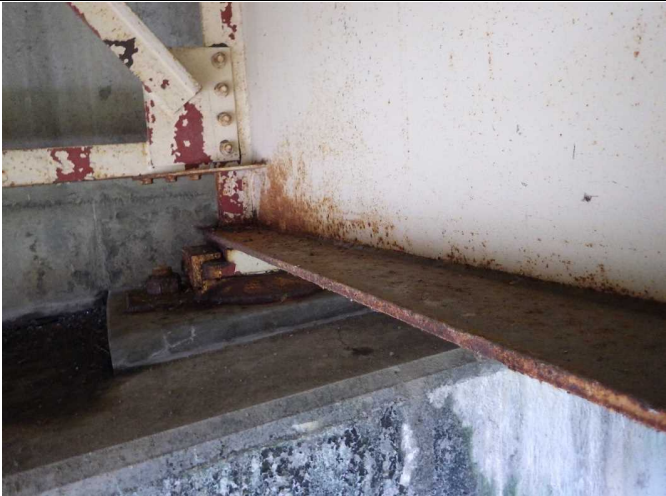
| 径間番号 | 写真No | 部材名 | 判定区分 | 位置 | 変状の種類 | 径間番号 | 写真No | 部材名 | 判定区分 | 位置 | 変状の種類 |
|---|---|---|---|---|---|---|---|---|---|---|---|
| 1 | 15 | 主桁 | Ⅲ | 主桁05 | 腐食 | 1 | 16 | 主桁 | Ⅲ | 主桁06 | 腐食 |

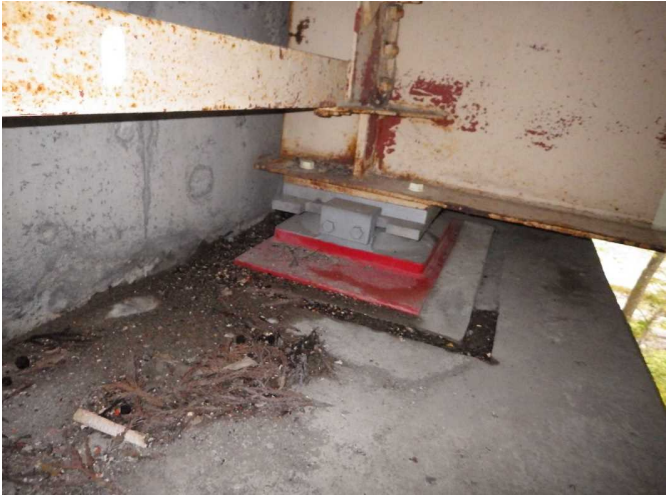
| 径間番号 | 写真No | 部材名 | 判定区分 | 位置 | 変状の種類 | 径間番号 | 写真No | 部材名 | 判定区分 | 位置 | 変状の種類 |
|---|---|---|---|---|---|---|---|---|---|---|---|
| 1 | 17 | 主桁 | Ⅲ | 主桁02 | 腐食 | 1 | 18 | 主桁 | Ⅲ | 主桁04 | 腐食 |

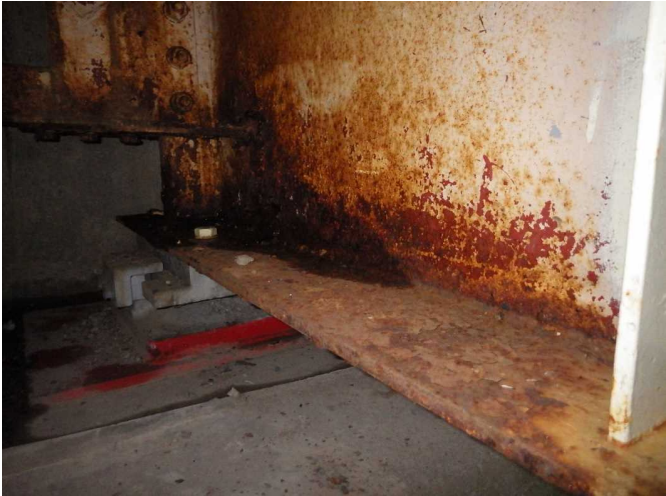
| 径間番号 | 写真No | 部材名 | 判定区分 | 位置 | 変状の種類 | 径間番号 | 写真No | 部材名 | 判定区分 | 位置 | 変状の種類 |
|---|---|---|---|---|---|---|---|---|---|---|---|
| 1 | 19 | 主桁 | Ⅲ | 主桁04 | 腐食 | 1 | 20 | 主桁 | Ⅲ | 主桁04 | 腐食 |

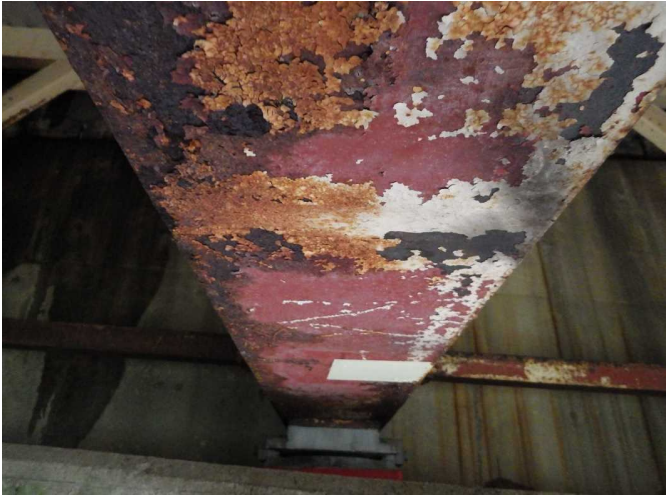
| 径間番号 | 写真No | 部材名 | 判定区分 | 位置 | 変状の種類 | 径間番号 | 写真No | 部材名 | 判定区分 | 位置 | 変状の種類 |
|---|---|---|---|---|---|---|---|---|---|---|---|
| 1 | 21 | 主桁 | Ⅲ | 主桁05 | 腐食 | 1 | 22 | 主桁 | Ⅲ | 主桁06 | 腐食 |

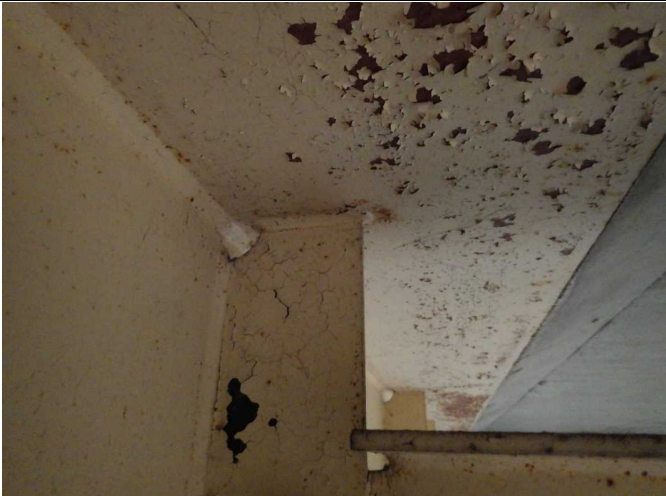
| 径間番号 | 写真No | 部材名 | 判定区分 | 位置 | 変状の種類 | 径間番号 | 写真No | 部材名 | 判定区分 | 位置 | 変状の種類 |
|---|---|---|---|---|---|---|---|---|---|---|---|
| 1 | 23 | 主桁 | Ⅱ | 主桁01 | 亀裂 | 1 | 24 | 主桁 | Ⅱ | 主桁01 | 亀裂 |

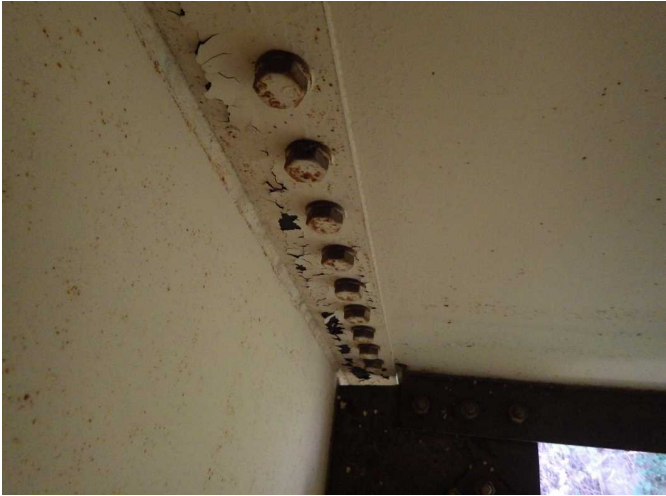
| 径間番号 | 写真No | 部材名 | 判定区分 | 位置 | 変状の種類 | 径間番号 | 写真No | 部材名 | 判定区分 | 位置 | 変状の種類 |
|---|---|---|---|---|---|---|---|---|---|---|---|
| 1 | 25 | 主桁 | Ⅱ | 主桁01 | 亀裂 | 1 | 26 | 主桁 | Ⅱ | 主桁01 | 亀裂 |

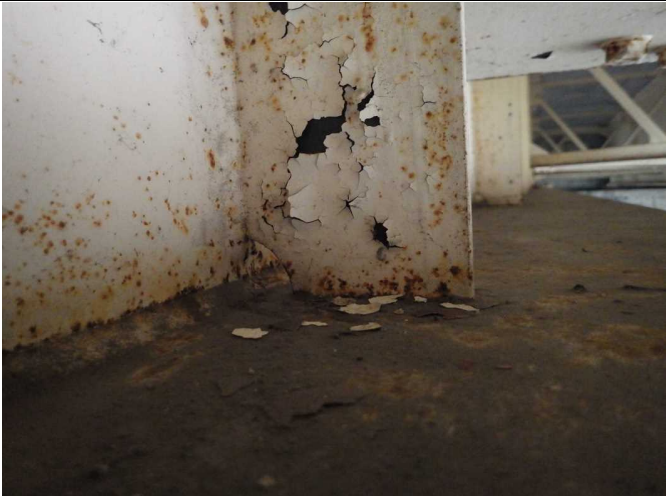
| 径間番号 | 写真No | 部材名 | 判定区分 | 位置 | 変状の種類 | 径間番号 | 写真No | 部材名 | 判定区分 | 位置 | 変状の種類 |
|---|---|---|---|---|---|---|---|---|---|---|---|
| 1 | 27 | 主桁 | Ⅱ | 主桁02 | 亀裂 | 1 | 28 | 主桁 | Ⅱ | 主桁02 | 亀裂 |

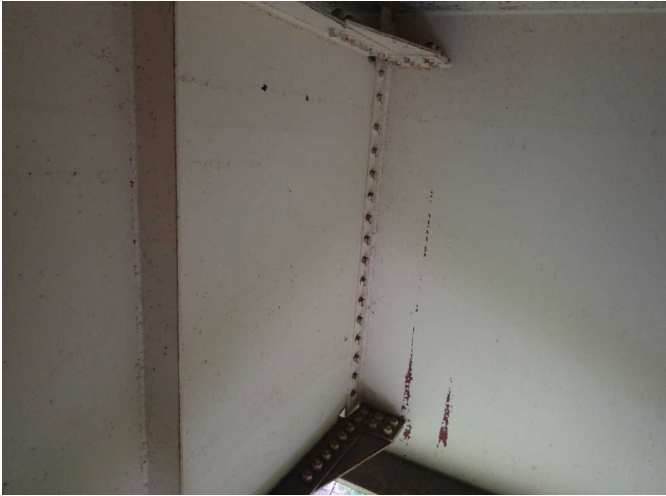
| 径間番号 | 写真No | 部材名 | 判定区分 | 位置 | 変状の種類 | 径間番号 | 写真No | 部材名 | 判定区分 | 位置 | 変状の種類 |
|---|---|---|---|---|---|---|---|---|---|---|---|
| 1 | 29 | 主桁 | Ⅱ | 主桁02 | 亀裂 | 1 | 30 | 主桁 | Ⅱ | 主桁03 | 亀裂 |

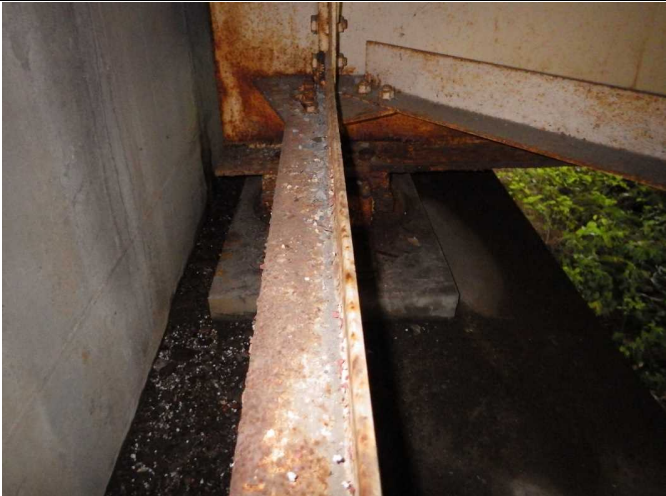
| 径間番号 | 写真No | 部材名 | 判定区分 | 位置 | 変状の種類 | 径間番号 | 写真No | 部材名 | 判定区分 | 位置 | 変状の種類 |
|---|---|---|---|---|---|---|---|---|---|---|---|
| 1 | 31 | 横桁・縦桁・対傾構・横構 | Ⅲ | 対傾構01 | 腐食 | 1 | 32 | 横桁・縦桁・対傾構・横構 | Ⅲ | 対傾構01 | 腐食 |

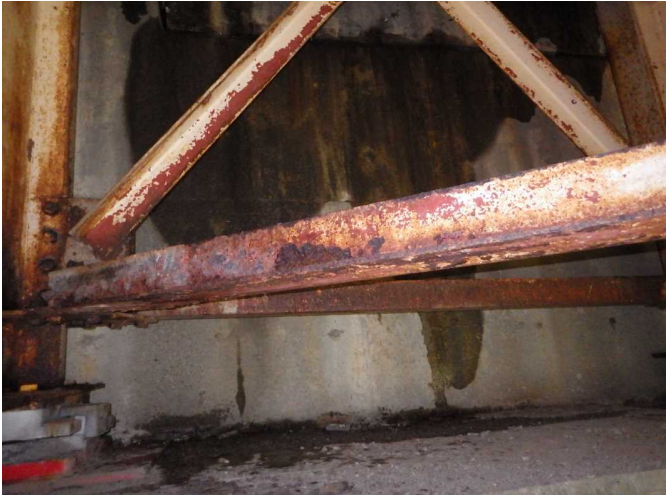
| 径間番号 | 写真No | 部材名 | 判定区分 | 位置 | 変状の種類 | 径間番号 | 写真No | 部材名 | 判定区分 | 位置 | 変状の種類 |
|---|---|---|---|---|---|---|---|---|---|---|---|
| 1 | 33 | 横桁・縦桁・対傾構・横構 | Ⅲ | 横構04 | 腐食 | 1 | 34 | 床版(張出部含む) | Ⅱ | 床版05 | 漏水・遊離石灰 |

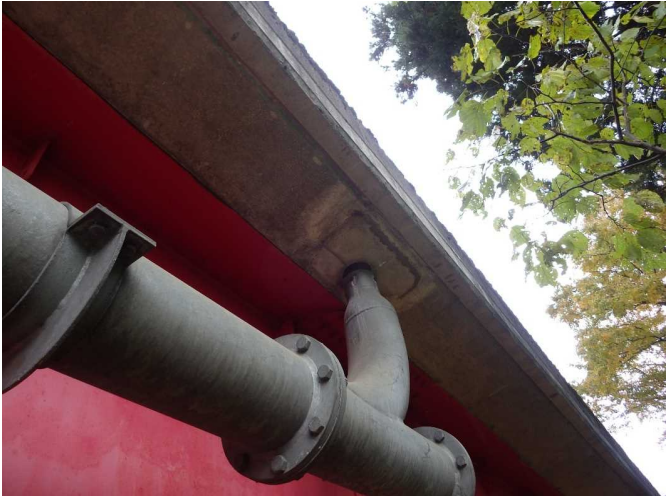
| 径間番号 | 写真No | 部材名 | 判定区分 | 位置 | 変状の種類 | 径間番号 | 写真No | 部材名 | 判定区分 | 位置 | 変状の種類 |
|---|---|---|---|---|---|---|---|---|---|---|---|
| 1 | 35 | 床版(張出部含む) | Ⅱ | 床版07 | 漏水・遊離石灰 | 1 | 36 | 床版(張出部含む) | Ⅱ | 床版04 | 床版ひびわれ |

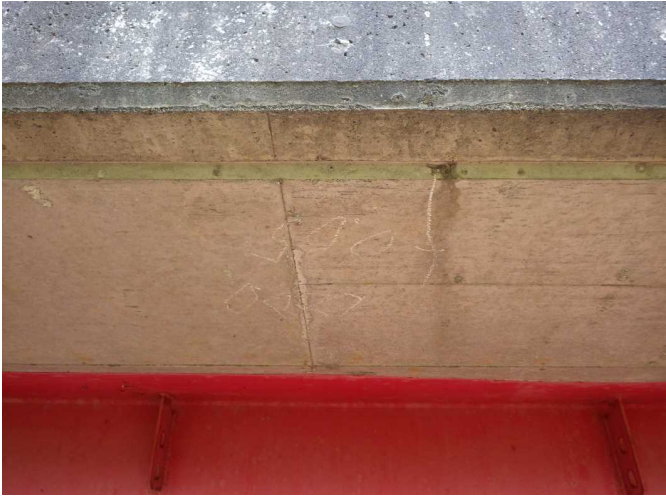
| 径間番号 | 写真No | 部材名 | 判定区分 | 位置 | 変状の種類 | 径間番号 | 写真No | 部材名 | 判定区分 | 位置 | 変状の種類 |
|---|---|---|---|---|---|---|---|---|---|---|---|
| 1 | 37 | 床版(張出部含む) | Ⅱ | 床版01 | 床版ひびわれ | 1 | 38 | 橋台・橋脚 | Ⅱ | 橋台01 | ひびわれ |

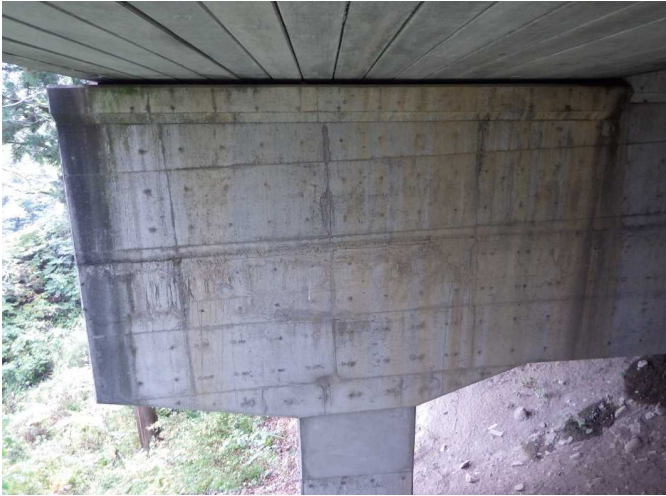
| 径間番号 | 写真No | 部材名 | 判定区分 | 位置 | 変状の種類 | 径間番号 | 写真No | 部材名 | 判定区分 | 位置 | 変状の種類 |
|---|---|---|---|---|---|---|---|---|---|---|---|
| 1 | 41 | 橋台・橋脚 | Ⅱ | 橋脚02 | ひびわれ | 1 | 42 | 橋台・橋脚 | I | 橋台01 | 剥離・鉄筋露出 |

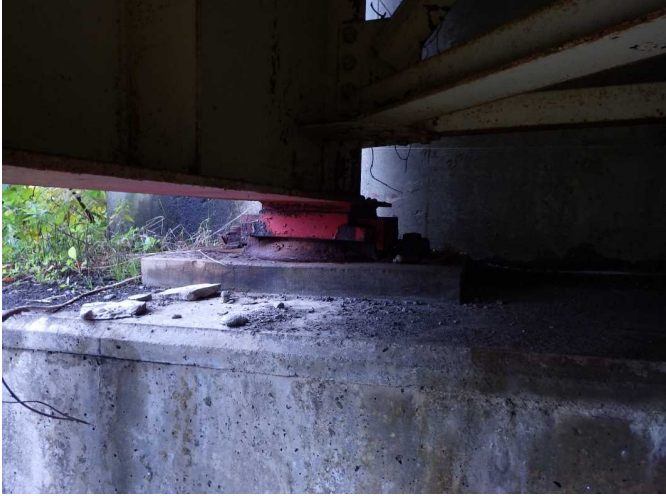
| 径間番号 | 写真No | 部材名 | 判定区分 | 位置 | 変状の種類 | 径間番号 | 写真No | 部材名 | 判定区分 | 位置 | 変状の種類 |
|---|---|---|---|---|---|---|---|---|---|---|---|
| 1 | 43 | 橋台・橋脚 | I | 橋台01 | 剥離・鉄筋露出 | 1 | 44 | 橋台・橋脚 | Ⅱ | 橋台01 | 漏水・遊離石灰 |

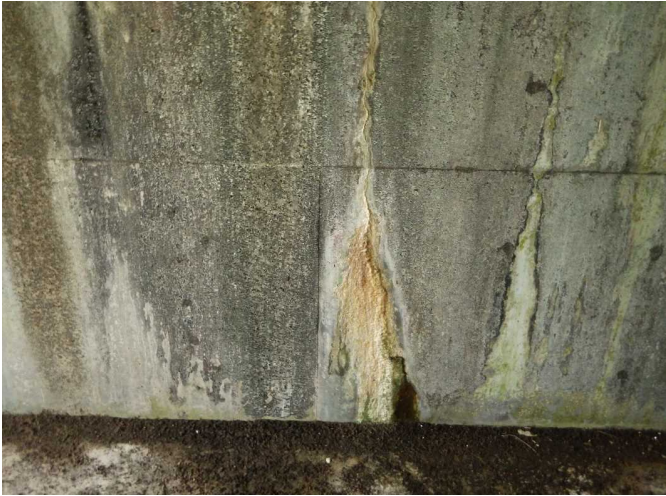
| 径間番号 | 写真No | 部材名 | 判定区分 | 位置 | 変状の種類 | 径間番号 | 写真No | 部材名 | 判定区分 | 位置 | 変状の種類 |
|---|---|---|---|---|---|---|---|---|---|---|---|
| 1 | 45 | 橋台・橋脚 | Ⅱ | 橋台01 | 漏水・遊離石灰 | 1 | 46 | 橋台・橋脚 | Ⅱ | 橋台01 | 漏水・遊離石灰 |

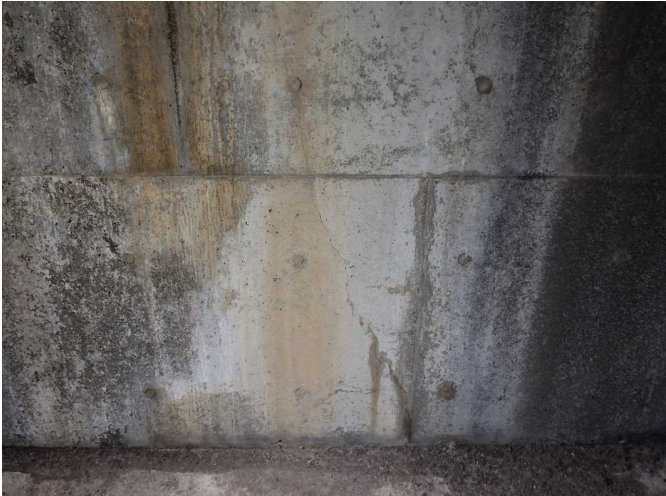
| 径間番号 | 写真No | 部材名 | 判定区分 | 位置 | 変状の種類 | 径間番号 | 写真No | 部材名 | 判定区分 | 位置 | 変状の種類 |
|---|---|---|---|---|---|---|---|---|---|---|---|
| 1 | 47 | 橋台・橋脚 | Ⅱ | 橋台01 | 漏水・遊離石灰 | 1 | 48 | 橋台・橋脚 | Ⅱ | 橋台01 | 漏水・遊離石灰 |

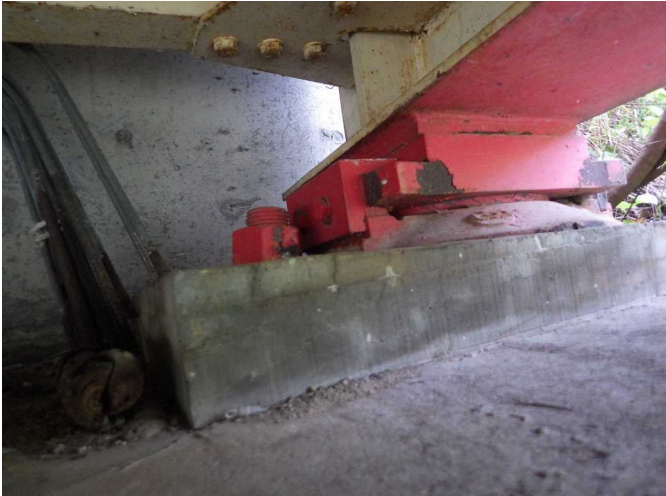
| 径間番号 | 写真No | 部材名 | 判定区分 | 位置 | 変状の種類 | 径間番号 | 写真No | 部材名 | 判定区分 | 位置 | 変状の種類 |
|---|---|---|---|---|---|---|---|---|---|---|---|
| 1 | 51 | 支承部 | Ⅱ | 支承0101 | 支承部の機能障害 | 1 | 52 | 支承部 | Ⅱ | 支承0201 | 支承部の機能障害 |

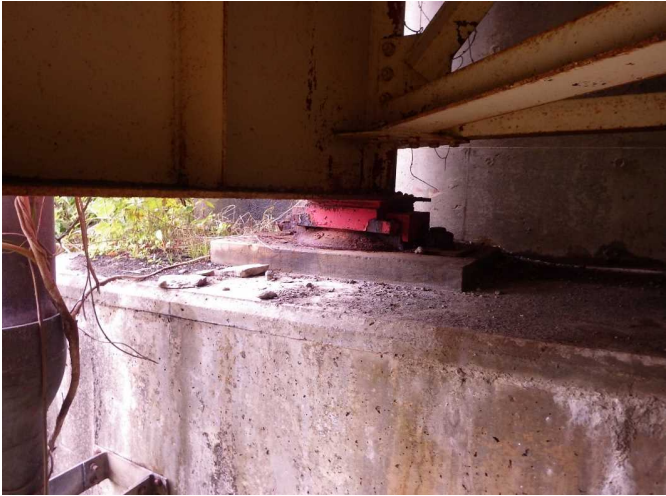
| 径間番号 | 写真No | 部材名 | 判定区分 | 位置 | 変状の種類 | 径間番号 | 写真No | 部材名 | 判定区分 | 位置 | 変状の種類 |
|---|---|---|---|---|---|---|---|---|---|---|---|
| 1 | 57 | 支承部 | Ⅱ | 支承0601 | 支承部の機能障害 | 1 | 58 | 支承部 | Ⅰ | 支承0301 | 省座モルタルの変形・欠損 |

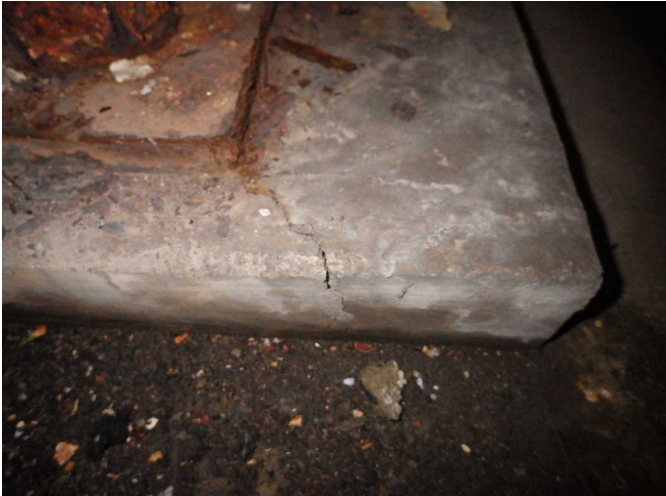
| 径間番号 | 写真No | 部材名 | 判定区分 | 位置 | 変状の種類 | 径間番号 | 写真No | 部材名 | 判定区分 | 位置 | 変状の種類 |
|---|---|---|---|---|---|---|---|---|---|---|---|
| 1 | 59 | 支承部 | Ⅰ | 支承0401 | 省座モルタルの変形・欠損 | 1 | 60 | 支承部 | Ⅱ | 支承0102 | 漏水・滞水 |

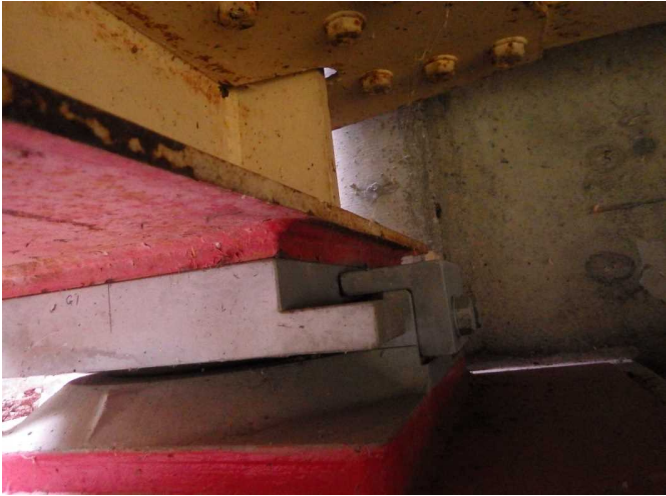
| 径間番号 | 写真No | 部材名 | 判定区分 | 位置 | 変状の種類 | 径間番号 | 写真No | 部材名 | 判定区分 | 位置 | 変状の種類 |
|---|---|---|---|---|---|---|---|---|---|---|---|
| 1 | 61 | 支承部 | Ⅱ | 支承0102 | 漏水・滞水 | 1 | 62 | 支承部 | Ⅱ | 支承0402 | 漏水・滞水 |

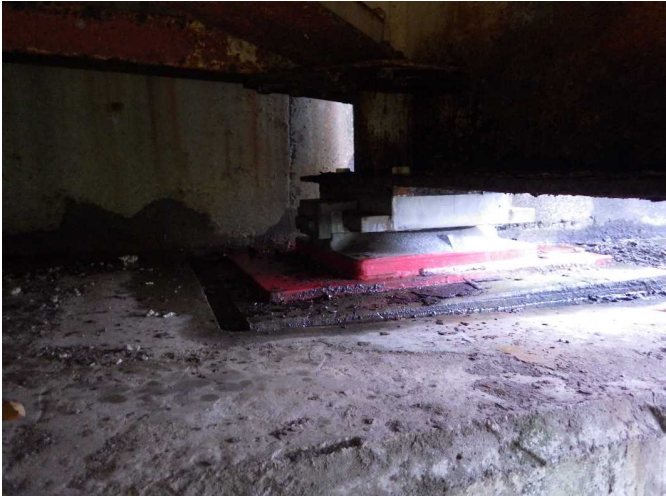
| 径間番号 | 写真No | 部材名 | 判定区分 | 位置 | 変状の種類 | 径間番号 | 写真No | 部材名 | 判定区分 | 位置 | 変状の種類 |
|---|---|---|---|---|---|---|---|---|---|---|---|
| 1 | 63 | 支承部 | Ⅱ | 支承0602 | 漏水・滞水 | 1 | 64 | その他 | | 点検施設0102 | |

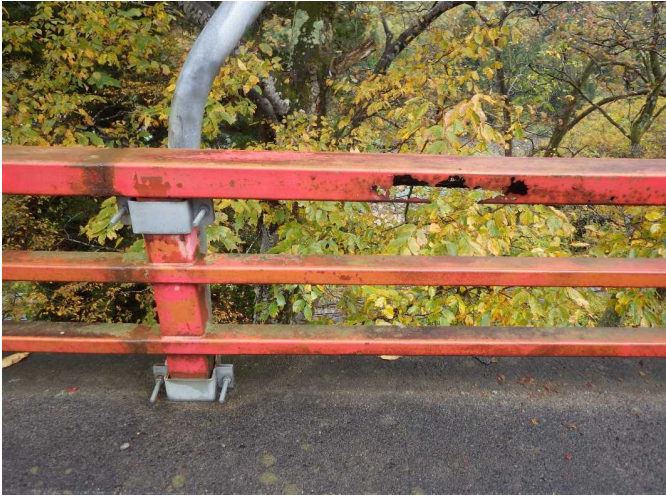
| 径間番号 | 写真No | 部材名 | 判定区分 | 位置 | 変状の種類 | 径間番号 | 写真No | 部材名 | 判定区分 | 位置 | 変状の種類 |
|---|---|---|---|---|---|---|---|---|---|---|---|
| 2 | 1 | 高欄・防護柵 | Ⅲ | 防護柵02 | 腐食、変形・欠損など | 2 | 2 | 主桁 | I | 主桁16 | 剥離・鉄筋露出 |

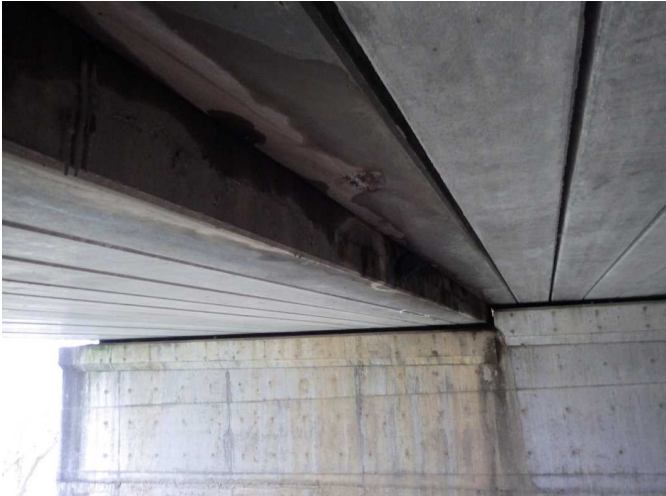
| 径間番号 | 写真No | 部材名 | 判定区分 | 位置 | 変状の種類 | 径間番号 | 写真No | 部材名 | 判定区分 | 位置 | 変状の種類 |
|---|---|---|---|---|---|---|---|---|---|---|---|
| 2 | 3 | 主桁 | I | 主桁16 | 剥離・鉄筋露出 | 2 | 4 | 主桁 | I | 主桁34 | 剥離・鉄筋露出 |

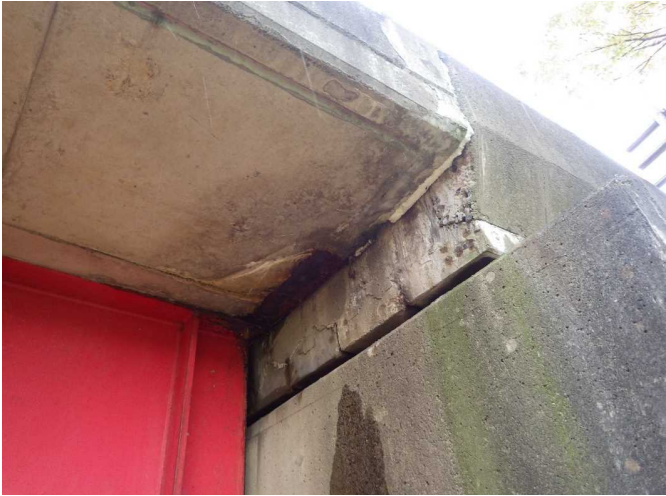
| 径間番号 | 写真No | 部材名 | 判定区分 | 位置 | 変状の種類 | 径間番号 | 写真No | 部材名 | 判定区分 | 位置 | 変状の種類 |
|---|---|---|---|---|---|---|---|---|---|---|---|
| 2 | 5 | 主桁 | I | PC定着部01～34 | 定着部の異常 | 2 | 6 | 床版(張出部含む) | Ⅱ | 床版01 | 漏水・遊離石灰 |

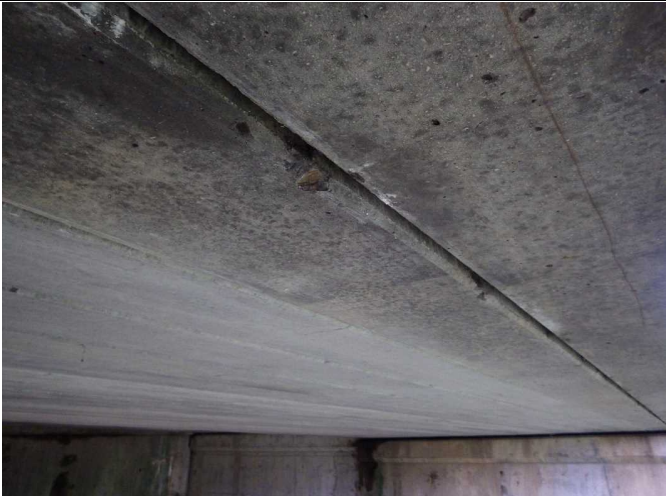
| 径間番号 | 写真No | 部材名 | 判定区分 | 位置 | 変状の種類 | 径間番号 | 写真No | 部材名 | 判定区分 | 位置 | 変状の種類 |
|---|---|---|---|---|---|---|---|---|---|---|---|
| 2 | 7 | 床版(張出部含む) | Ⅱ | 床版17 | 漏水・遊離石灰 | 2 | 8 | 橋台・橋脚 | I | 橋脚02 | ひびわれ |

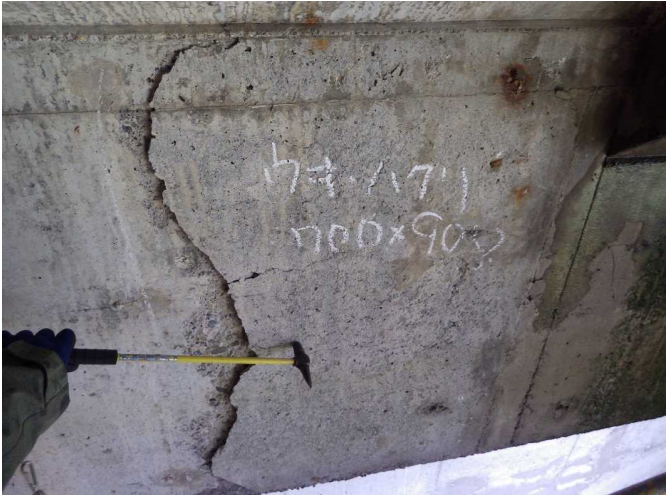
| 径間番号 | 写真No | 部材名 | 判定区分 | 位置 | 変状の種類 | 径間番号 | 写真No | 部材名 | 判定区分 | 位置 | 変状の種類 |
|---|---|---|---|---|---|---|---|---|---|---|---|
| 2 | 9 | 橋台・橋脚 | I | 橋脚02 | 剥離・鉄筋露出 | 2 | 10 | 支承部 | Ⅱ | 支承0102 | 支承部の機能障害 |

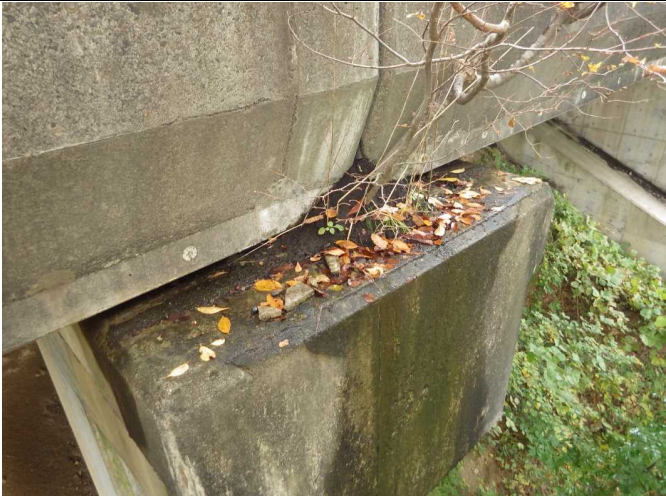
| 径間番号 | 写真No | 部材名 | 判定区分 | 位置 | 変状の種類 | 径間番号 | 写真No | 部材名 | 判定区分 | 位置 | 変状の種類 |
|---|---|---|---|---|---|---|---|---|---|---|---|
| 2 | 11 | 支承部 | Ⅱ | 支承0102 | 漏水・滞水 | 3 | 1 | 主桁 | I | 主桁01 | 剥離・鉄筋露出 |

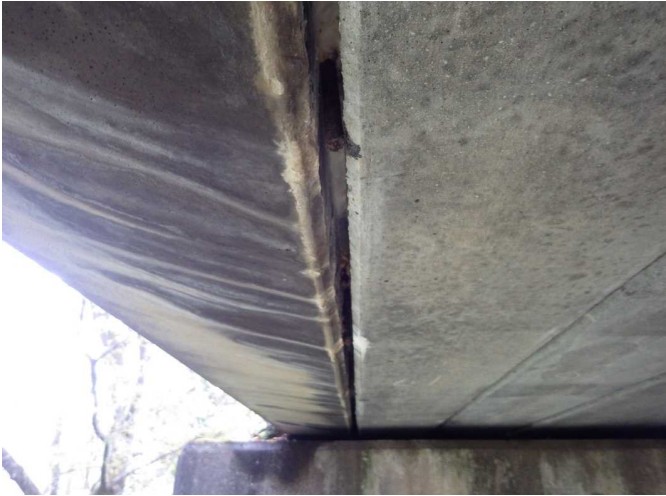
| 径間番号 | 写真No | 部材名 | 判定区分 | 位置 | 変状の種類 | 径間番号 | 写真No | 部材名 | 判定区分 | 位置 | 変状の種類 |
|---|---|---|---|---|---|---|---|---|---|---|---|
| 3 | 2 | 床版(張出部含む) | Ⅱ | 床版17 | 漏水・遊離石灰 | 3 | 3 | 支承部 | Ⅱ | 支承0102 | 漏水・滞水 |

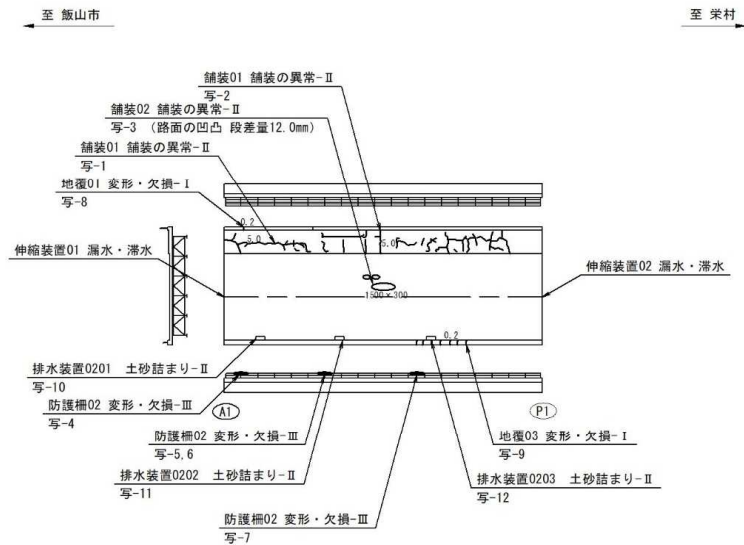
橋面工

※ 上記特記以外の損傷  
防護柵 (01, 02) 防食機能の劣化
