橋梁名・所在地・管理者名等

| 橋梁名 | 路線名 | 所在地 | 起点側 | 緯度<br>経度 | 36° 50′ 31″<br>138° 21′ 46″ | 橋梁ID |
|---|---|---|---|---|---|---|
| 4742 綱切橋<br>(フリガナ) ツナキリハシ | 038 飯山野沢温泉線 | 長野県 飯山市大字飯山 | | | | 36.84194,138.36278 |
| 長野県 15 飯山 | 2020.10.27 | 千曲川 | 有 | 一般道 | 二次 | NTTケーブル |

鋼箱桁橋、逆T式橋台2基、壁式橋脚(RC)4基

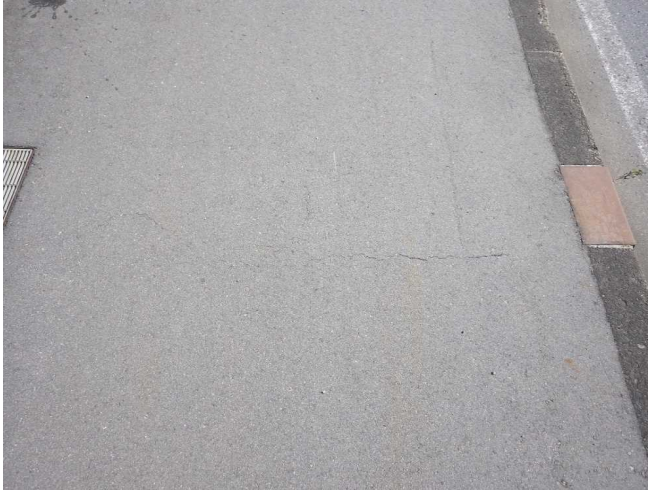
| 径間番号 | 写真No | 部材名 | 判定区分 | 位置 | 変状の種類 | 径間番号 | 写真No | 部材名 | 判定区分 | 位置 | 変状の種類 |
|---|---|---|---|---|---|---|---|---|---|---|---|
| 1 | 1 | 舗装 | Ⅱ | 舗装01 | 舗装の異常 | 1 | 2 | 舗装 | Ⅱ | 舗装03 | 舗装の異常 |

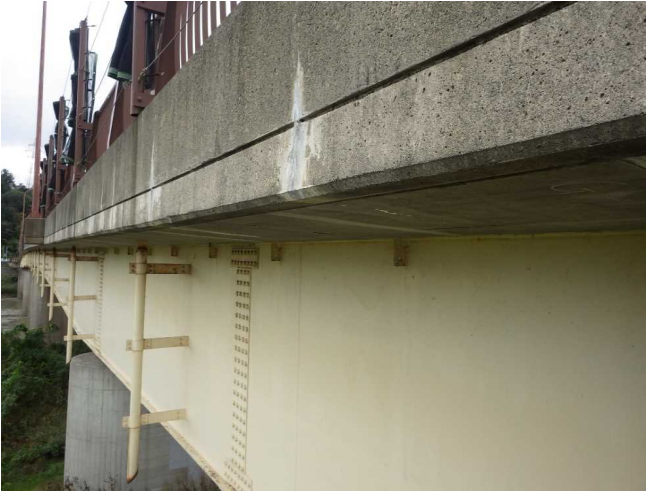
| 径間番号 | 写真No | 部材名 | 判定区分 | 位置 | 変状の種類 | 径間番号 | 写真No | 部材名 | 判定区分 | 位置 | 変状の種類 |
|---|---|---|---|---|---|---|---|---|---|---|---|
| 1 | 5 | 地覆・中央分離帯 | I | 地覆01 | 変形・欠損など | 1 | 6 | 排水装置 | Ⅱ | 排水装置0202 | 土砂詰まり |

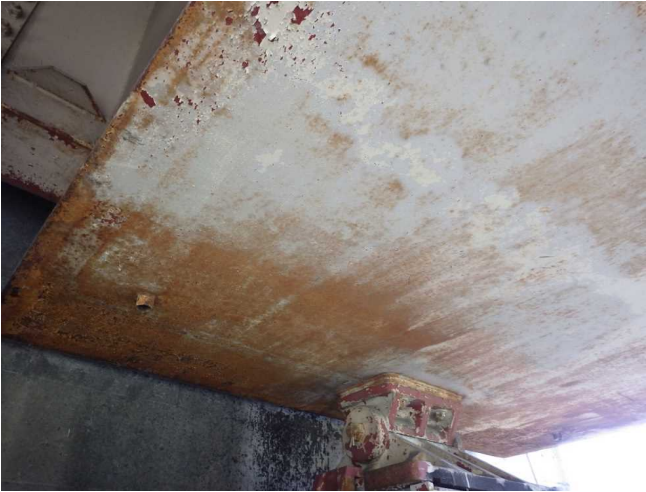
| 径間番号 | 写真No | 部材名 | 判定区分 | 位置 | 変状の種類 | 径間番号 | 写真No | 部材名 | 判定区分 | 位置 | 変状の種類 |
|---|---|---|---|---|---|---|---|---|---|---|---|
| 1 | 7 | 主桁 | I | 主桁01 | 腐食 | 1 | 8 | 主桁 | I | 主桁02 | 腐食 |

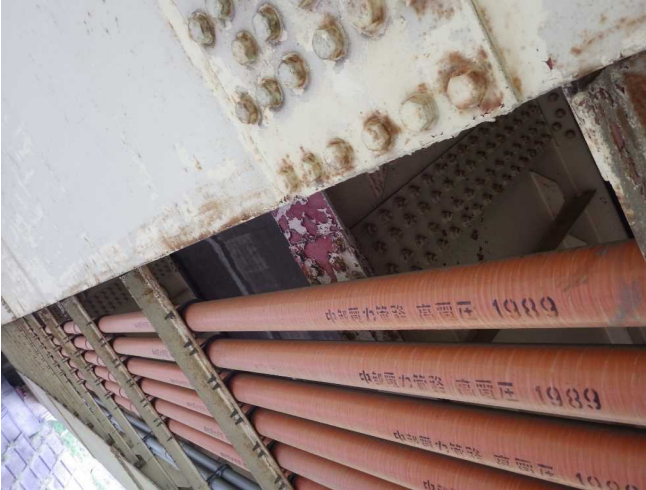
| 径間番号 | 写真No | 部材名 | 判定区分 | 位置 | 変状の種類 | 径間番号 | 写真No | 部材名 | 判定区分 | 位置 | 変状の種類 |
|---|---|---|---|---|---|---|---|---|---|---|---|
| 1 | 13 | 横桁・縦桁・対傾構・横構 | I | 横桁07～10 | 腐食 | 1 | 14 | 床版(張出部含む) | Ⅱ | 床版01 | 漏水・遊離石灰 |

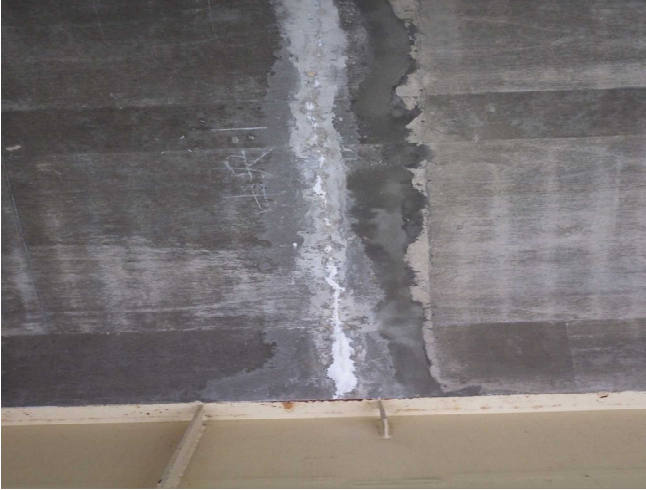
| 径間番号 | 写真No | 部材名 | 判定区分 | 位置 | 変状の種類 | 径間番号 | 写真No | 部材名 | 判定区分 | 位置 | 変状の種類 |
|---|---|---|---|---|---|---|---|---|---|---|---|
| 1 | 15 | 床版(張出部含む) | Ⅱ | 床版02～04 | 漏水・遊離石灰 | 1 | 16 | 床版(張出部含む) | Ⅱ | 床版01 | 床版ひびわれ |

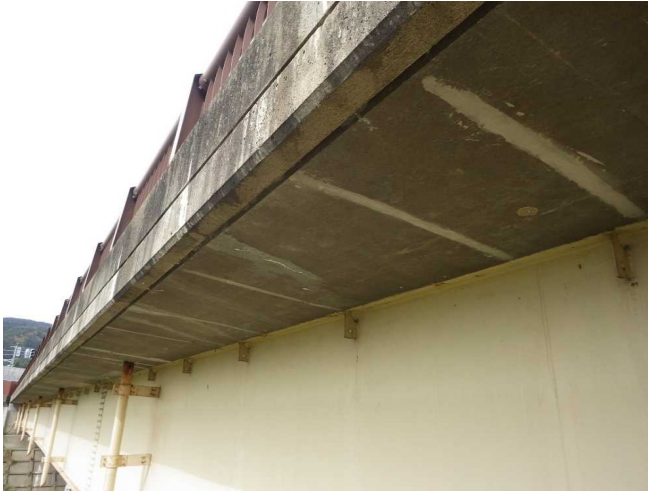
| 径間番号 | 写真No | 部材名 | 判定区分 | 位置 | 変状の種類 | 径間番号 | 写真No | 部材名 | 判定区分 | 位置 | 変状の種類 |
|---|---|---|---|---|---|---|---|---|---|---|---|
| 1 | 17 | 床版(張出部含む) | Ⅱ | 床版05 | 床版ひびわれ | 1 | 18 | 床版(張出部含む) | Ⅱ | 床版02～04 | 床版ひびわれ |

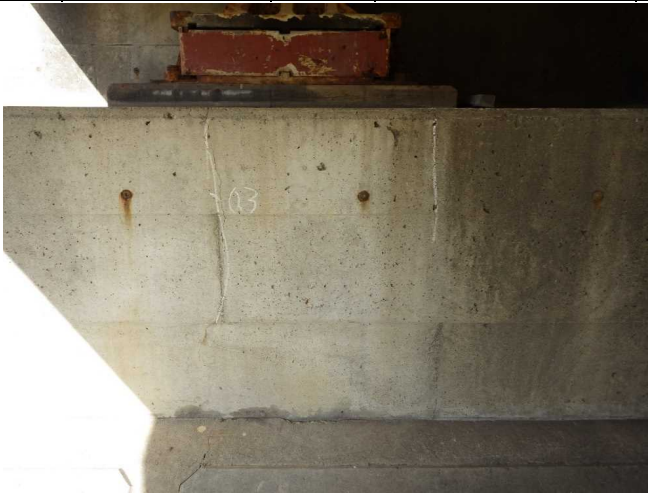
| 径間番号 | 写真No | 部材名 | 判定区分 | 位置 | 変状の種類 | 径間番号 | 写真No | 部材名 | 判定区分 | 位置 | 変状の種類 |
|---|---|---|---|---|---|---|---|---|---|---|---|
| 1 | 19 | 橋台・橋脚 | Ⅱ | 橋台01 | ひびわれ | 1 | 20 | 橋台・橋脚 | Ⅱ | 橋脚02 | ひびわれ |

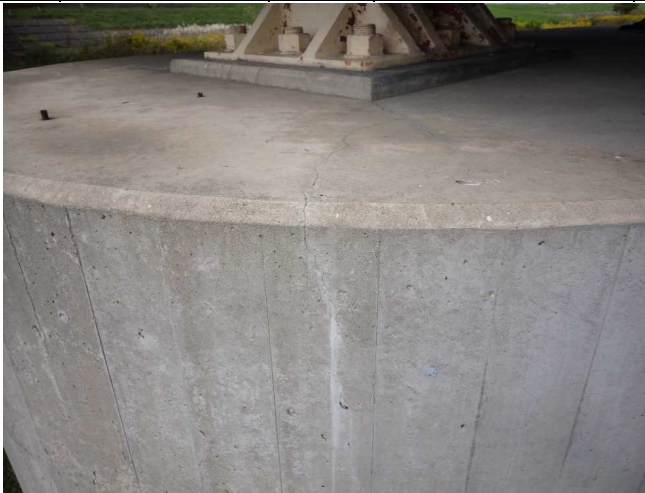
橋脚02 ひびわれ-Ⅱ  
写-20

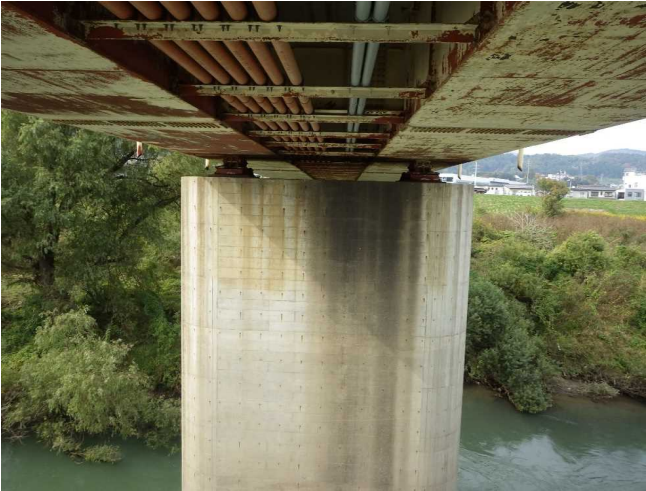
| 径間番号 | 写真No | 部材名 | 判定区分 | 位置 | 変状の種類 | 径間番号 | 写真No | 部材名 | 判定区分 | 位置 | 変状の種類 |
|---|---|---|---|---|---|---|---|---|---|---|---|
| 1 | 21 | 橋台・橋脚 | Ⅱ | 橋脚02 | ひびわれ | 1 | 22 | 橋台・橋脚 | Ⅱ | 橋台01 | 漏水・遊離石灰 |

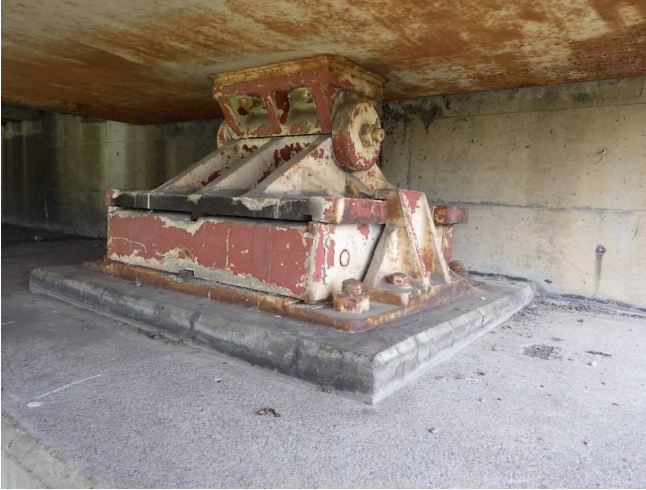
| 径間番号 | 写真No | 部材名 | 判定区分 | 位置 | 変状の種類 | 径間番号 | 写真No | 部材名 | 判定区分 | 位置 | 変状の種類 |
|---|---|---|---|---|---|---|---|---|---|---|---|
| 1 | 23 | 支承部 | Ⅱ | 支承0101 | 支承部の機能障害 | 1 | 24 | 支承部 | Ⅱ | 支承0102 | 支承部の機能障害 |

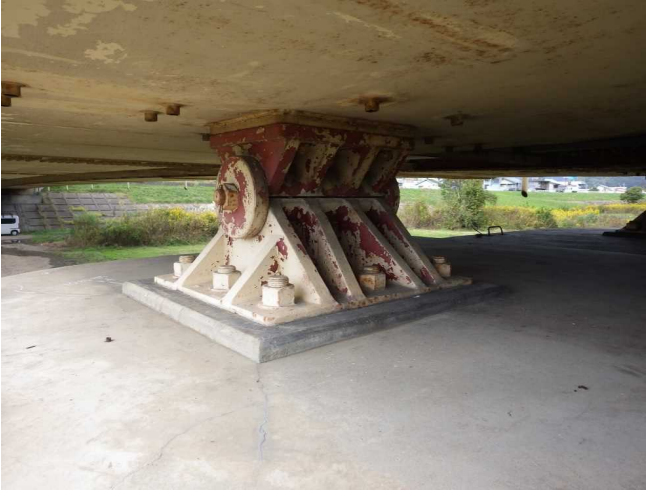
| 径間番号 | 写真No | 部材名 | 判定区分 | 位置 | 変状の種類 | 径間番号 | 写真No | 部材名 | 判定区分 | 位置 | 変状の種類 |
|---|---|---|---|---|---|---|---|---|---|---|---|
| 1 | 25 | 支承部 | Ⅱ | 支承0202 | 支承部の機能障害 | 1 | 26 | 支承部 | Ⅱ | 支承0201 | 漏水・滞水 |

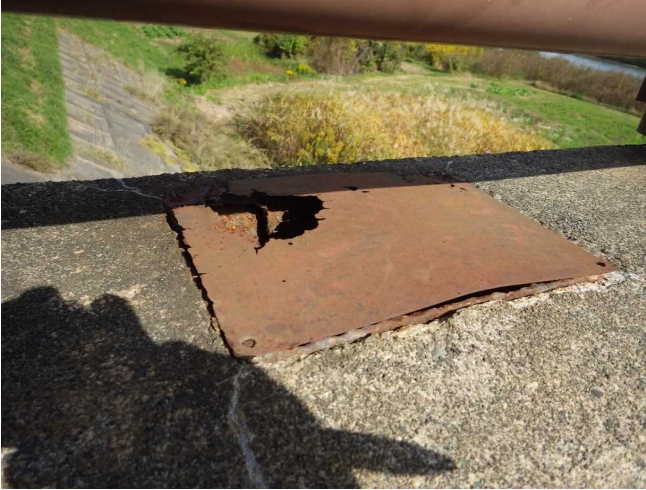
| 径間番号 | 写真No | 部材名 | 判定区分 | 位置 | 変状の種類 | 径間番号 | 写真No | 部材名 | 判定区分 | 位置 | 変状の種類 |
|---|---|---|---|---|---|---|---|---|---|---|---|
| 1 | 27 | その他 | | プルボックス | | 2 | 1 | 地覆・中央分離帯 | I | 地覆03 | 変形・欠損など |

| 点検項目 | | | | 変状の種類 | 判定区分 評価基準（該当する項目に○を付けて下さい） | | | | | | 部材<br>番号 | 写真<br>番号 | 補修工法 | 概算<br>数量 | 備考 | |
|---|---|---|---|---|---|---|---|---|---|---|---|---|---|---|---|--|
| 45 | その他 | 落橋防止装置<br>補修・補強材<br>遮音施設<br>照明、標識装置<br>点検施設<br>添架物<br>袖擁壁 など | 損傷を発見<br>した場合<br><br>・損傷状況<br>・損傷写真<br><br>を記録 | [損傷状況] | ブルボックス フタ腐食 | | | | | | ブルボックス | 27 | | | | |

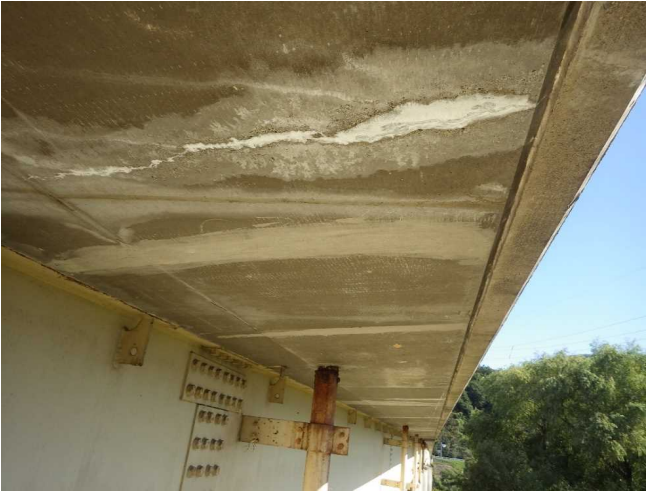
| 径間番号 | 写真No | 部材名 | 判定区分 | 位置 | 変状の種類 | 径間番号 | 写真No | 部材名 | 判定区分 | 位置 | 変状の種類 |
|---|---|---|---|---|---|---|---|---|---|---|---|
| 2 | 12 | 床版(張出部含む) | Ⅱ | 床版05 | 漏水・遊離石灰 | 2 | 13 | 床版(張出部含む) | Ⅱ | 床版05 | 漏水・遊離石灰 |

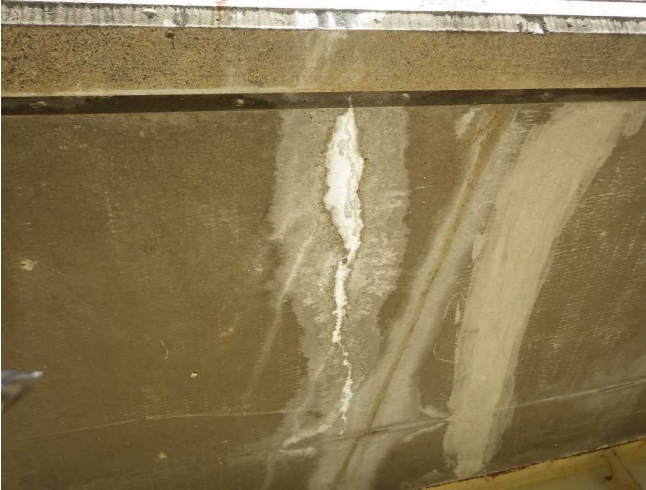
| 径間番号 | 写真No | 部材名 | 判定区分 | 位置 | 変状の種類 | 径間番号 | 写真No | 部材名 | 判定区分 | 位置 | 変状の種類 |
|---|---|---|---|---|---|---|---|---|---|---|---|
| 2 | 14 | 床版(張出部含む) | Ⅱ | 床版01 | 漏水・遊離石灰 | 2 | 15 | 床版(張出部含む) | Ⅱ | 床版01 | 床版ひびわれ |

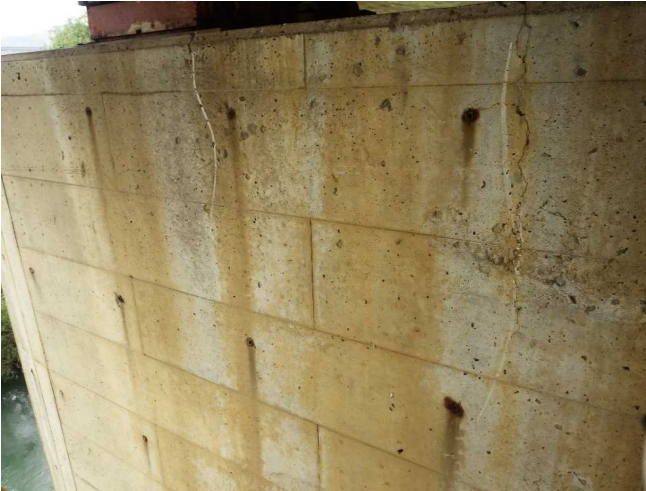
| 径間番号 | 写真No | 部材名 | 判定区分 | 位置 | 変状の種類 | 径間番号 | 写真No | 部材名 | 判定区分 | 位置 | 変状の種類 |
|---|---|---|---|---|---|---|---|---|---|---|---|
| 2 | 16 | 橋台・橋脚 | Ⅱ | 橋脚02 | ひびわれ | 2 | 17 | 橋台・橋脚 | Ⅰ | 橋脚02 | 漏水・遊離石灰 |

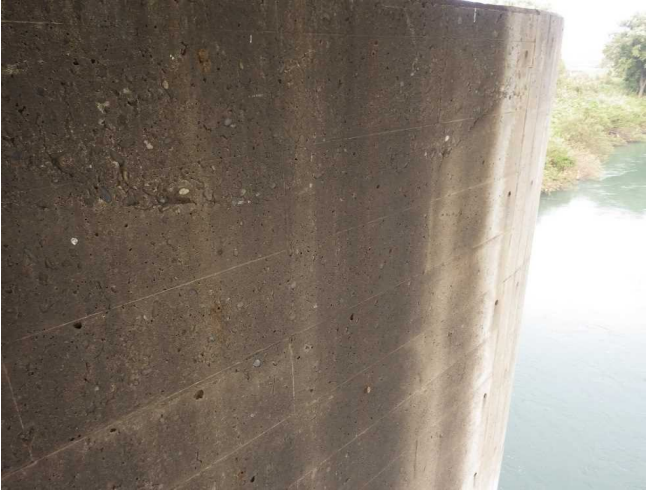
| 径間番号 | 写真No | 部材名 | 判定区分 | 位置 | 変状の種類 | 径間番号 | 写真No | 部材名 | 判定区分 | 位置 | 変状の種類 |
|---|---|---|---|---|---|---|---|---|---|---|---|
| 2 | 18 | 橋台・橋脚 | I | 橋脚02 | 漏水・遊離石灰 | 2 | 19 | 支承部 | Ⅱ | 支承0201 | 支承部の機能障害 |

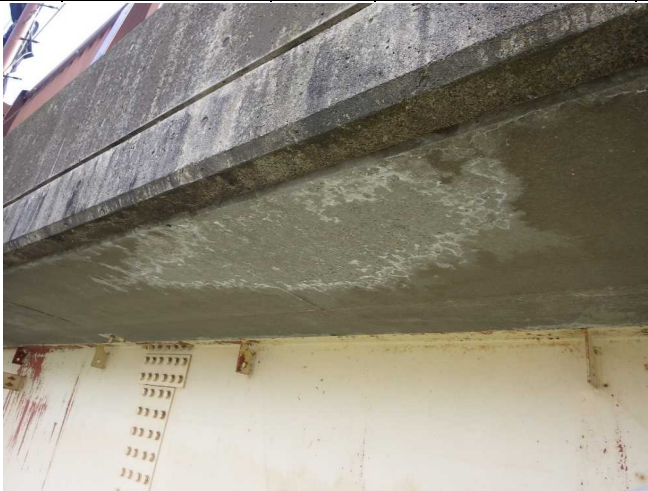
| 径間番号 | 写真No | 部材名 | 判定区分 | 位置 | 変状の種類 | 径間番号 | 写真No | 部材名 | 判定区分 | 位置 | 変状の種類 |
|---|---|---|---|---|---|---|---|---|---|---|---|
| 3 | 16 | 床版(張出部含む) | I | 床版01 | 剥離・鉄筋露出 | 3 | 17 | 床版(張出部含む) | Ⅱ | 床版02～04 | 床版ひびわれ |

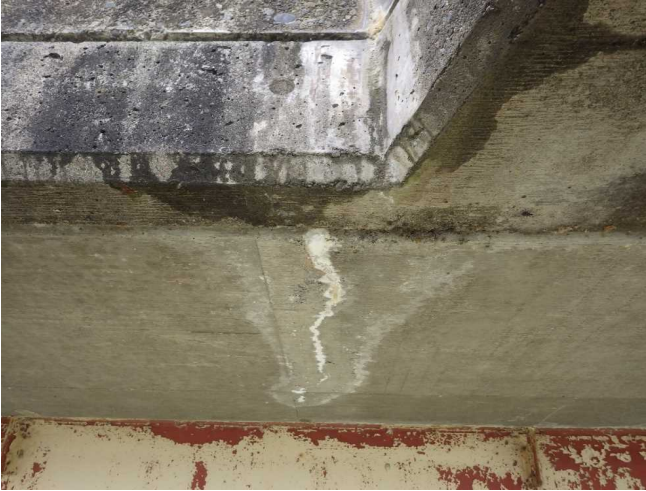
| 径間番号 | 写真No | 部材名 | 判定区分 | 位置 | 変状の種類 | 径間番号 | 写真No | 部材名 | 判定区分 | 位置 | 変状の種類 |
|---|---|---|---|---|---|---|---|---|---|---|---|
| 4 | 16 | 床版(張出部含む) | Ⅱ | 床版01 | 漏水・遊離石灰 | 4 | 17 | 床版(張出部含む) | Ⅱ | 床版01 | 漏水・遊離石灰 |

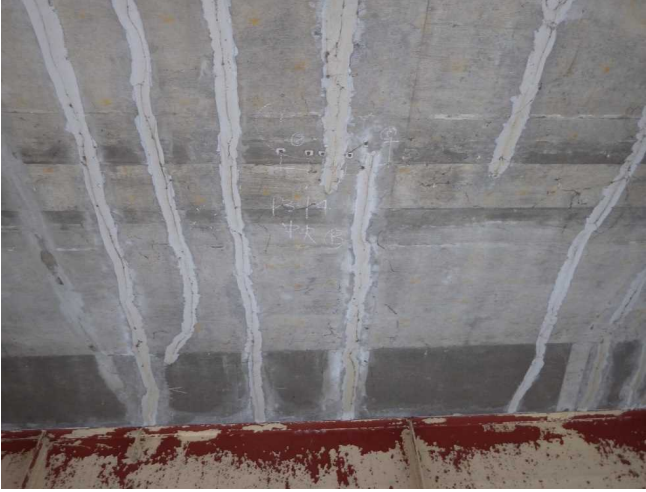
| 径間番号 | 写真No | 部材名 | 判定区分 | 位置 | 変状の種類 | 径間番号 | 写真No | 部材名 | 判定区分 | 位置 | 変状の種類 |
|---|---|---|---|---|---|---|---|---|---|---|---|
| 4 | 18 | 床版(張出部含む) | Ⅱ | 床版02～04 | 床版ひびわれ | 4 | 19 | 床版(張出部含む) | Ⅱ | 床版02～04 | 床版ひびわれ |

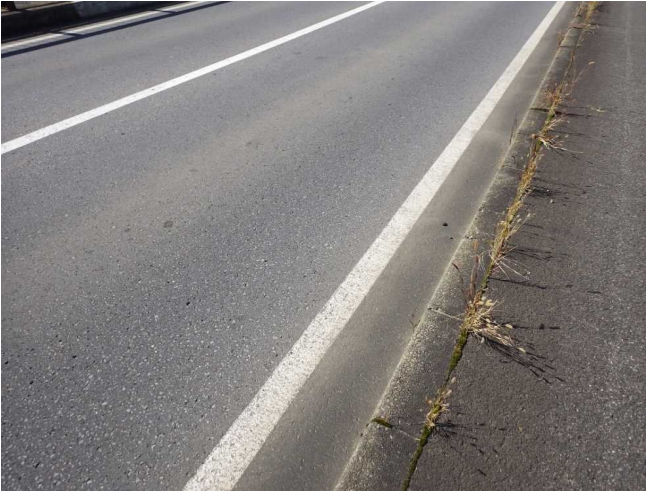
| 径間番号 | 写真No | 部材名 | 判定区分 | 位置 | 変状の種類 | 径間番号 | 写真No | 部材名 | 判定区分 | 位置 | 変状の種類 |
|---|---|---|---|---|---|---|---|---|---|---|---|
| 5 | 1 | 舗装 | Ⅱ | 舗装02 | 舗装の異常 | 5 | 2 | 舗装 | Ⅱ | 舗装01 | 舗装の異常 |

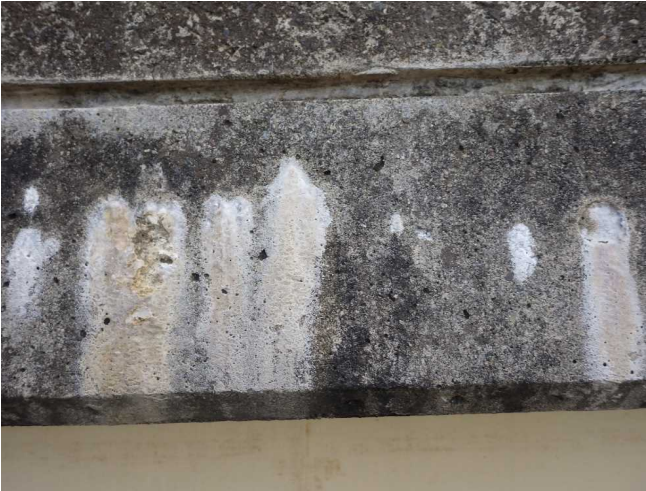
| 径間番号 | 写真No | 部材名 | 判定区分 | 位置 | 変状の種類 | 径間番号 | 写真No | 部材名 | 判定区分 | 位置 | 変状の種類 |
|---|---|---|---|---|---|---|---|---|---|---|---|
| 5 | 9 | 地覆・中央分離帯 | I | 地覆01 | 変形・欠損など | 5 | 10 | 排水装置 | Ⅱ | 排水装置0207 | 土砂詰まり |

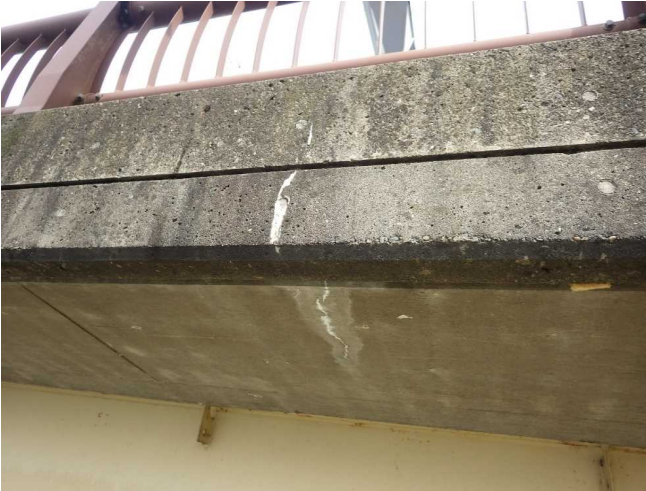
| 径間番号 | 写真No | 部材名 | 判定区分 | 位置 | 変状の種類 | 径間番号 | 写真No | 部材名 | 判定区分 | 位置 | 変状の種類 |
|---|---|---|---|---|---|---|---|---|---|---|---|
| 5 | 17 | 床版(張出部含む) | Ⅱ | 床版05 | 漏水・遊離石灰 | 5 | 18 | 橋台・橋脚 | Ⅱ | 橋台02 | ひびわれ |

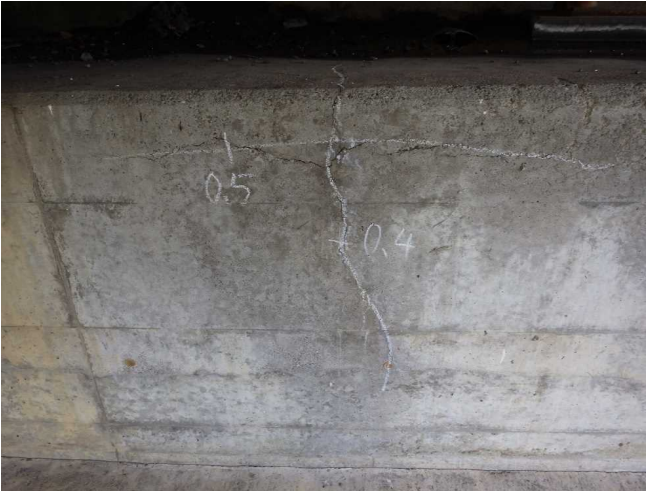
| 径間番号 | 写真No | 部材名 | 判定区分 | 位置 | 変状の種類 | 径間番号 | 写真No | 部材名 | 判定区分 | 位置 | 変状の種類 |
|---|---|---|---|---|---|---|---|---|---|---|---|
| 5 | 19 | 橋台・橋脚 | Ⅱ | 橋台02 | ひびわれ | 5 | 20 | 橋台・橋脚 | Ⅱ | 橋台02 | ひびわれ |

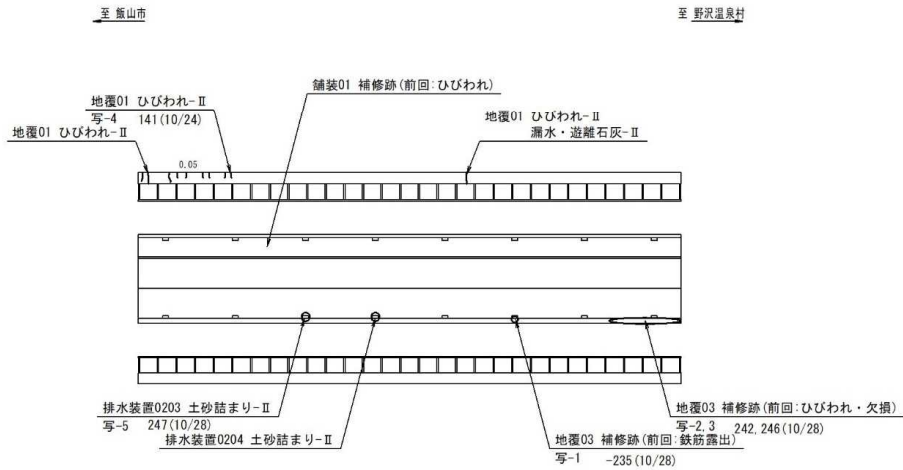
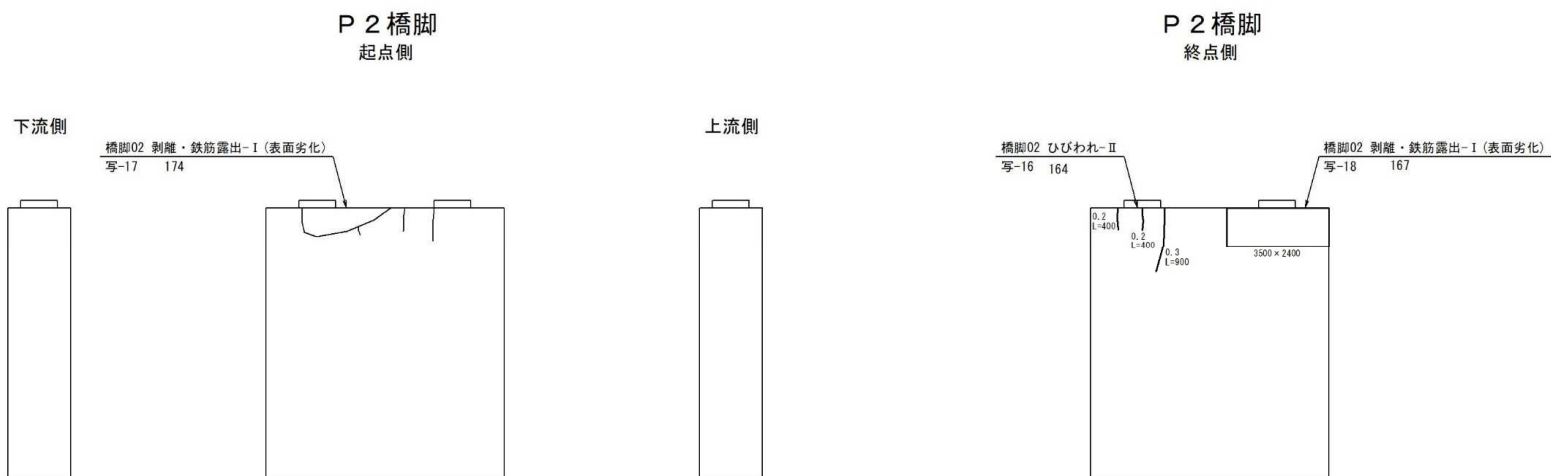
| 健全性の診断 | 部材名 | | 点検時の記録 | | | | 応急措置後の記録 | | |
|---|---|---|---|---|---|---|---|---|---|
| | 支承部 | | Ⅱ | Ⅱ | 支承部の機能障害 | 支承0201,支承0202 | － | | |
| | その他 | | Ⅱ | Ⅱ | 土砂詰まり | 排水装置0203 | － | | |
