## 橋梁名・所在地・管理者名等

| 橋梁名 | 路線名 | 所在地 | 起点側 | 緯度 | 36° 51′ 36″ | 橋梁ID |
|---|---|---|---|---|---|---|
| 4811 樽川橋<br>(フリガナ) タルカワハシ | 038 飯山野沢温泉線 | 長野県下高井郡木島平村大字往郷字平塚 | | | | |
| 長野県 15 飯山 | 2020.10.14 | 樽川 | 有 | 一般道 | 二次 | 中電 地中線管路 |

| 架設年次 | 橋長 | 幅員 |
|---|---|---|
| 鋼鈑桁橋(非合成)、逆T式橋台2基、T型橋脚(RC)1基 | | |

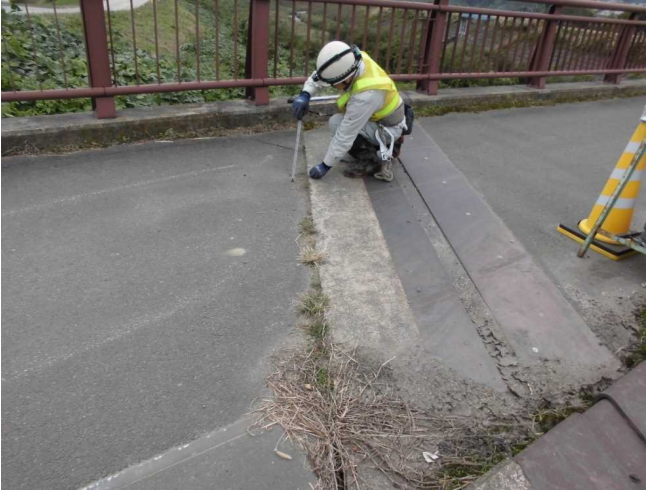
| 径間番号 | 写真No | 部材名 | 判定区分 | 位置 | 変状の種類 | 径間番号 | 写真No | 部材名 | 判定区分 | 位置 | 変状の種類 |
|---|---|---|---|---|---|---|---|---|---|---|---|
| 1 | 1 | 舗装 | Ⅱ | 舗装01 | 舗装の異常 | 1 | 9 | 床版(張出部含む) | Ⅱ | 床版01 | 漏水・遊離石灰 |

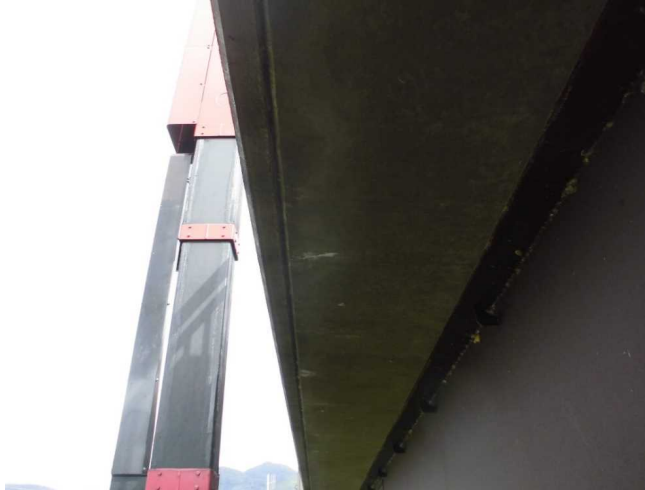
床版01 漏水・遊離石灰II  
写真番号-9

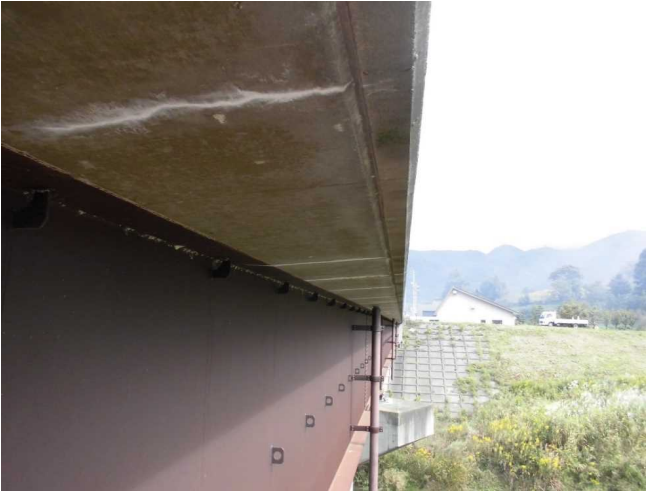
| 径間番号 | 写真No | 部材名 | 判定区分 | 位置 | 変状の種類 | 径間番号 | 写真No | 部材名 | 判定区分 | 位置 | 変状の種類 |
|---|---|---|---|---|---|---|---|---|---|---|---|
| 1 | 10 | 床版(張出部含む) | Ⅱ | 床版06 | 漏水・遊離石灰 | 1 | 11 | 床版(張出部含む) | Ⅱ | 床版05 | 床版ひびわれ |

床版06 漏水・遊離石灰II  
写真番号-10

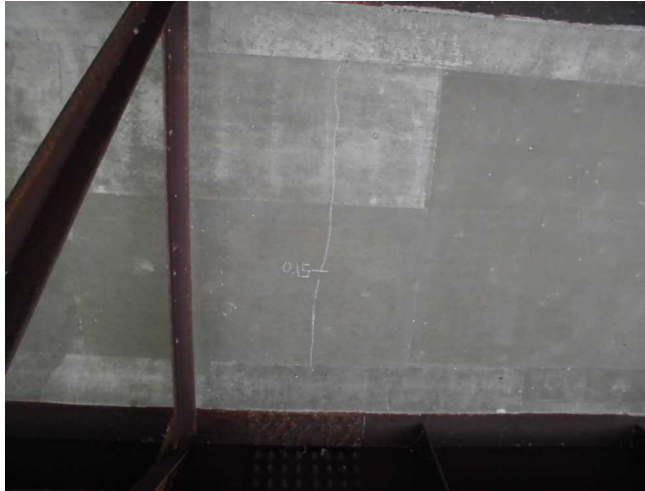
床版05 床版ひびわれII  
写真番号-11(幅0.15)

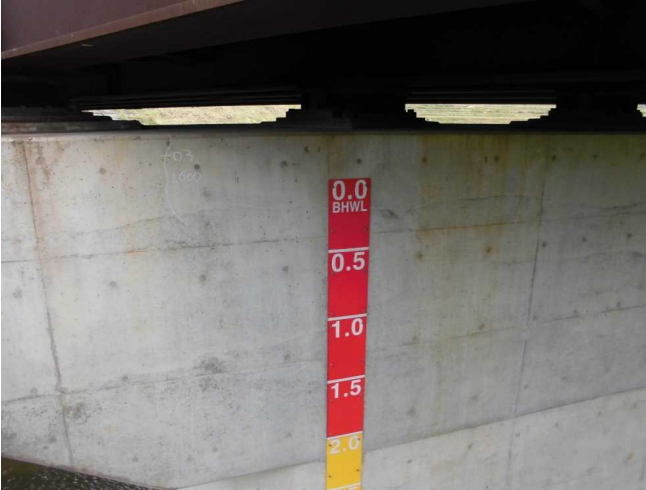
| 径間番号 | 写真No | 部材名 | 判定区分 | 位置 | 変状の種類 | 径間番号 | 写真No | 部材名 | 判定区分 | 位置 | 変状の種類 |
|---|---|---|---|---|---|---|---|---|---|---|---|
| 1 | 14 | 橋台・橋脚 | Ⅱ | 橋脚02 | ひびわれ | 1 | 15 | 橋台・橋脚 | Ⅱ | 橋脚02 | ひびわれ |

橋脚02 ひびわれII  
写真番号-14(幅0.3)

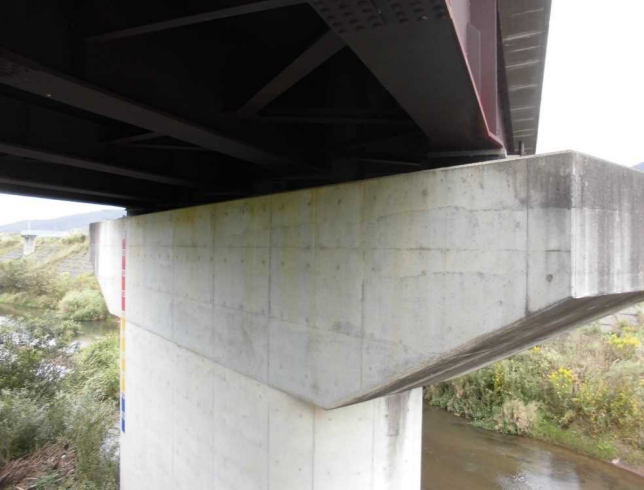
橋脚02 ひびわれII  
写真番号-14, 15(幅0.2)

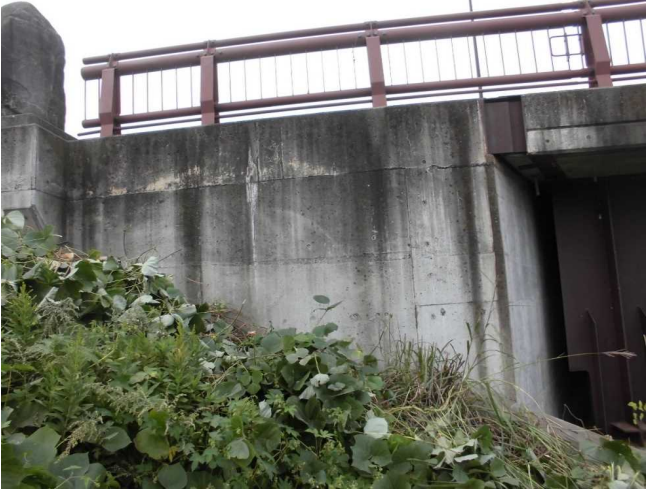
| 径間番号 | 写真No | 部材名 | 判定区分 | 位置 | 変状の種類 | 径間番号 | 写真No | 部材名 | 判定区分 | 位置 | 変状の種類 |
|---|---|---|---|---|---|---|---|---|---|---|---|
| 1 | 16 | 橋台・橋脚 | Ⅱ | 橋台01 | 漏水・遊離石灰 | 2 | 1 | 舗装 | Ⅱ | 舗装01 | 舗装の異常 |

橋台01  
遊離石灰・漏水II  
写真番号-16

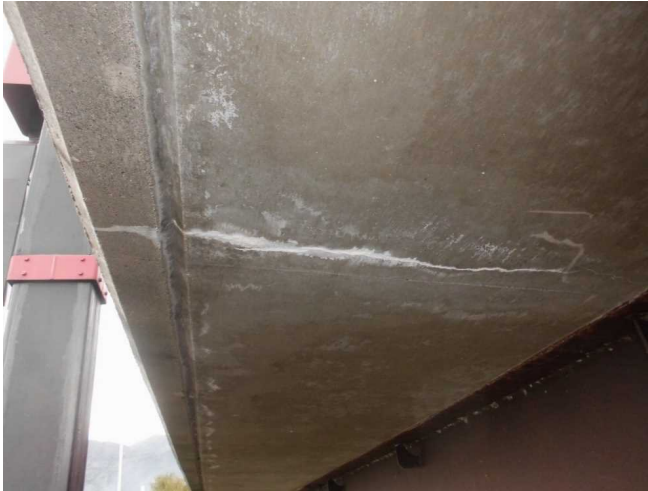
| 径間番号 | 写真No | 部材名 | 判定区分 | 位置 | 変状の種類 | 径間番号 | 写真No | 部材名 | 判定区分 | 位置 | 変状の種類 |
|---|---|---|---|---|---|---|---|---|---|---|---|
| 2 | 11 | 床版(張出部含む) | Ⅱ | 床版01 | 漏水・遊離石灰 | 2 | 12 | 床版(張出部含む) | Ⅱ | 床版02 | 漏水・遊離石灰 |

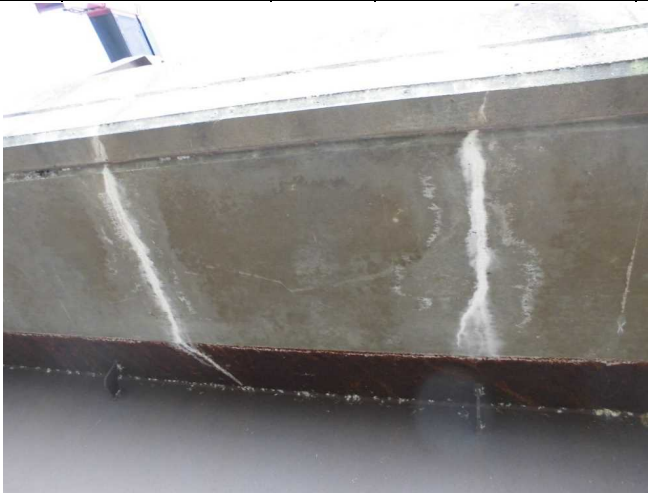
| 径間番号 | 写真No | 部材名 | 判定区分 | 位置 | 変状の種類 | 径間番号 | 写真No | 部材名 | 判定区分 | 位置 | 変状の種類 |
|---|---|---|---|---|---|---|---|---|---|---|---|
| 2 | 13 | 床版(張出部含む) | Ⅱ | 床版06 | 漏水・遊離石灰 | 2 | 14 | 床版(張出部含む) | Ⅱ | 床版03 | 漏水・遊離石灰 |

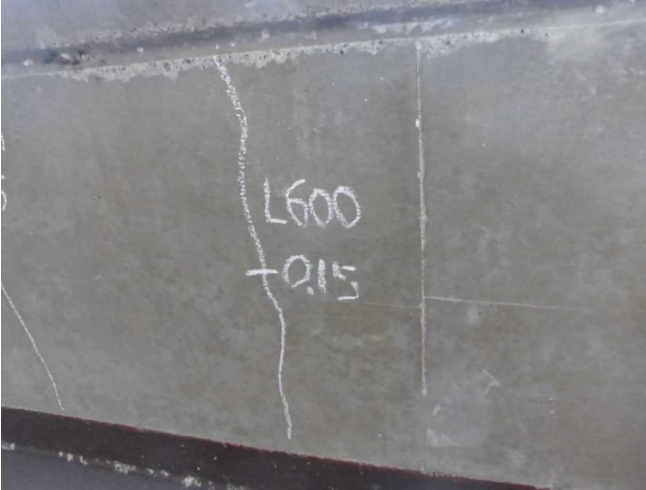
| 径間番号 | 写真No | 部材名 | 判定区分 | 位置 | 変状の種類 | 径間番号 | 写真No | 部材名 | 判定区分 | 位置 | 変状の種類 |
|---|---|---|---|---|---|---|---|---|---|---|---|
| 2 | 15 | 床版(張出部含む) | Ⅱ | 床版01 | 床版ひびわれ | 2 | 16 | 床版(張出部含む) | Ⅱ | 床版05 | 床版ひびわれ |

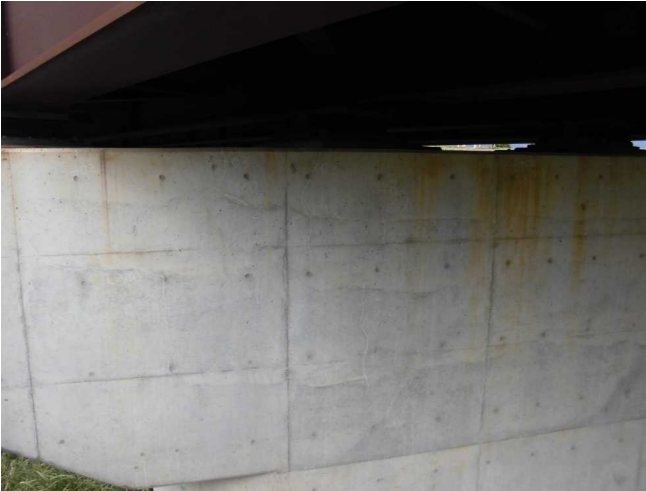
| 径間番号 | 写真No | 部材名 | 判定区分 | 位置 | 変状の種類 | 径間番号 | 写真No | 部材名 | 判定区分 | 位置 | 変状の種類 |
|---|---|---|---|---|---|---|---|---|---|---|---|
| 2 | 17 | 橋台・橋脚 | Ⅱ | 橋脚01 | ひびわれ | 2 | 18 | 橋台・橋脚 | Ⅱ | 橋台02 | 漏水・遊離石灰 |

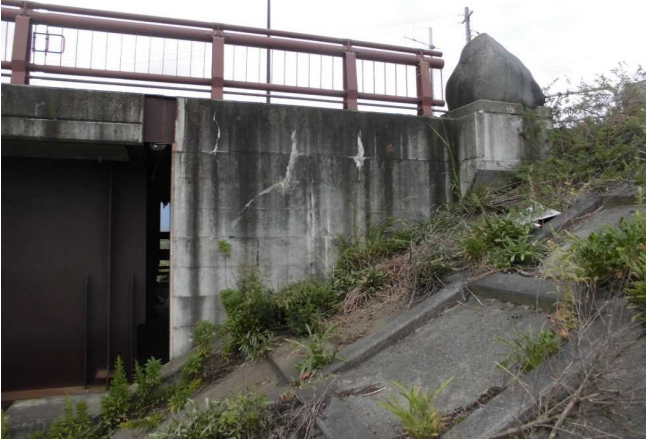
| 径間番号 | 写真No | 部材名 | 判定区分 | 位置 | 変状の種類 | 径間番号 | 写真No | 部材名 | 判定区分 | 位置 | 変状の種類 |
|---|---|---|---|---|---|---|---|---|---|---|---|
| 2 | 19 | 橋台・橋脚 | Ⅱ | 橋台02 | 漏水・遊離石灰 | 2 | 24 | その他 | Ⅱ | 伸縮装置02 | 土砂詰り・ゴム劣化 |

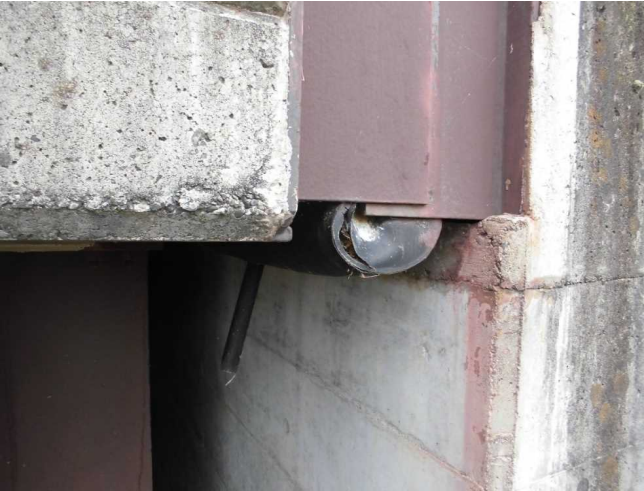
| 点検項目 | | | | 変状の種類 | 該当部材<br>無し | 未点検 | 判定区分 評価基準（該当する項目に○を付けて下さい） | | | | 部材<br>番号 | 写真<br>番号 | 補修工法 | 概算<br>数量 | 備考 |
|---|---|---|---|---|---|---|---|---|---|---|---|---|---|---|---|
| 46 | | | | [損傷状況] | 伸縮装置02 土砂詰り・ゴム劣化 | | | | | | 伸縮装置02 | 24,25 | | | |

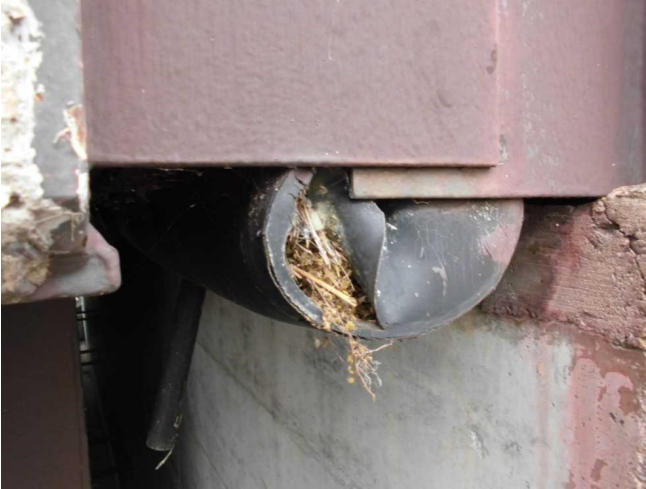
| 径間番号 | 写真No | 部材名 | 判定区分 | 位置 | 変状の種類 | 径間番号 | 写真No | 部材名 | 判定区分 | 位置 | 変状の種類 |
|---|---|---|---|---|---|---|---|---|---|---|---|
| 2 | 25 | その他 | Ⅱ | 伸縮装置02 | 土砂詰り・ゴム劣化 | | | | | | |
