橋梁名・所在地・管理者名等

| 橋梁名 | 路線名 | 所在地 | 起点側 | 緯度<br>経度 | 36° 56′ 09″<br>138° 34′ 32″ | 橋梁ID |
|---|---|---|---|---|---|---|
| 4747 美座川橋<br>(フリガナ) ミザカワバン | 507 秋山郷森宮野<br>原(停)線 | 長野県下水内郡栄村大字堺 | | | | 36.93583,138.57556 |
| 長野県 15 飯山 | 2020.10.20 | 美座川 | 無 | 一般道 | | |

株式会社 協同測量社 浅野 拓郎

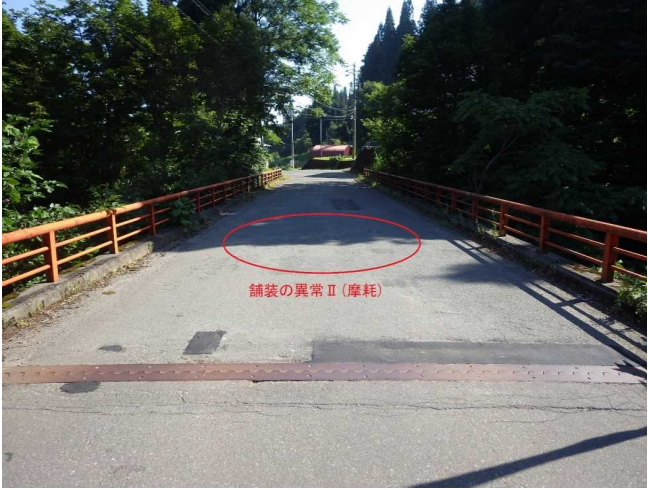
| 径間番号 | 写真No | 部材名 | 判定区分 | 位置 | 変状の種類 | 径間番号 | 写真No | 部材名 | 判定区分 | 位置 | 変状の種類 |
|---|---|---|---|---|---|---|---|---|---|---|---|
| 1 | 1 | 舗装 | Ⅱ | 舗装01,02 | 舗装の異常 | 1 | 2 | 舗装 | Ⅱ | 舗装01,02 | 舗装の異常 |

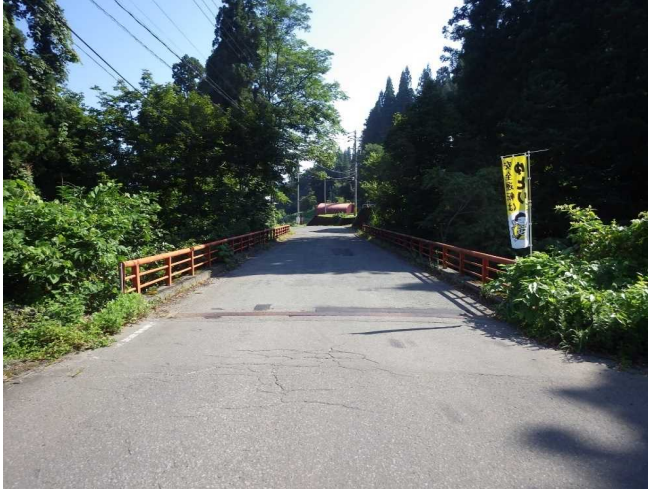
| 径間番号 | 写真No | 部材名 | 判定区分 | 位置 | 変状の種類 | 径間番号 | 写真No | 部材名 | 判定区分 | 位置 | 変状の種類 |
|---|---|---|---|---|---|---|---|---|---|---|---|
| 1 | 3 | 舗装 | Ⅱ | 舗装02 | 舗装の異常 | 1 | 4 | 舗装 | Ⅱ | 舗装02 | 舗装の異常 |

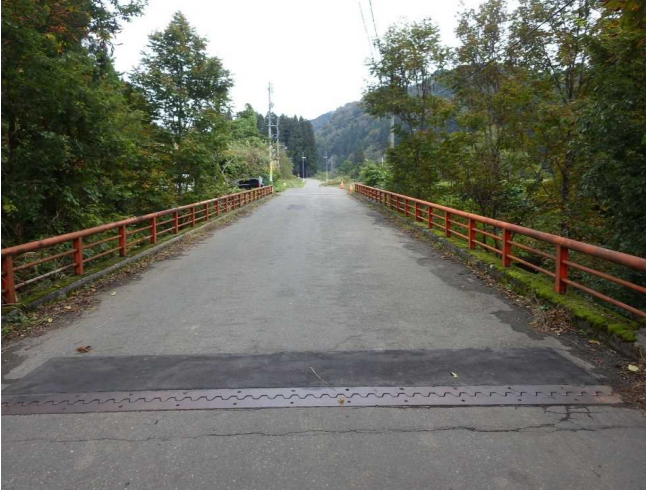
| 径間番号 | 写真No | 部材名 | 判定区分 | 位置 | 変状の種類 | 径間番号 | 写真No | 部材名 | 判定区分 | 位置 | 変状の種類 |
|---|---|---|---|---|---|---|---|---|---|---|---|
| 1 | 5 | 舗装 | Ⅱ | 舗装01 | 舗装の異常 | 1 | 6 | 伸縮装置 | Ⅰ | 伸縮装置01 | 遊間の異常 |

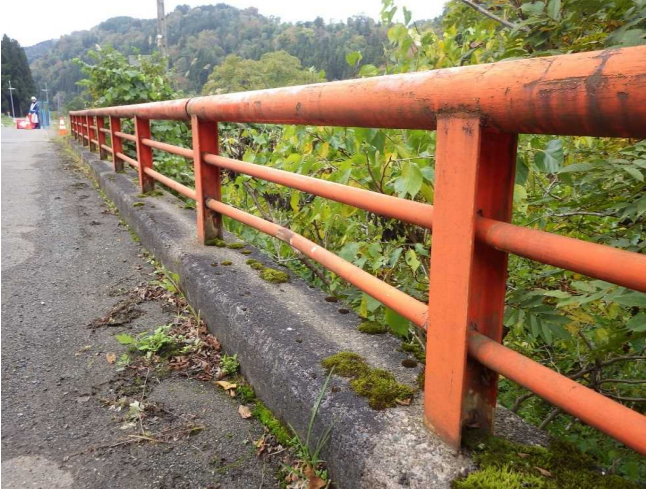
| 径間番号 | 写真No | 部材名 | 判定区分 | 位置 | 変状の種類 | 径間番号 | 写真No | 部材名 | 判定区分 | 位置 | 変状の種類 |
|---|---|---|---|---|---|---|---|---|---|---|---|
| 1 | 7 | 高欄・防護柵 | Ⅰ | 防護柵01 | 腐食、変形・欠損など | 1 | 8 | 排水装置 | Ⅱ | 排水装置0202 | 土砂詰まり |

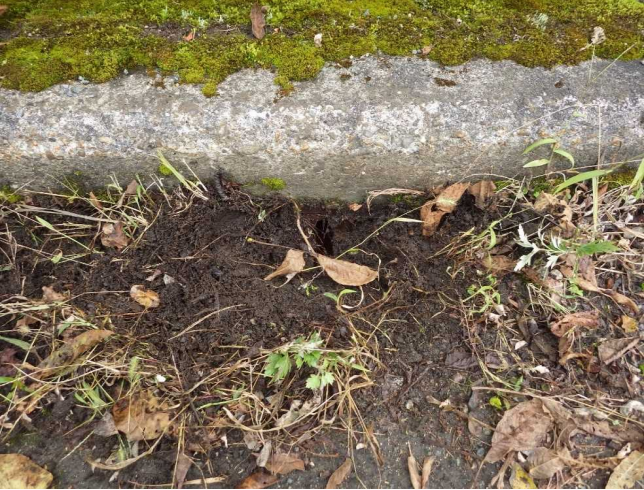
| 点検項目 | | 変状の種類 | 該当部材<br>無し | 未点検 | 判定区分 評価基準 (該当する項目に○を付けて下さい) | | | | 部材<br>番号 | 写真<br>番号 | 補修工法 | 概算<br>数量 | 備考 |
|---|---|---|---|---|---|---|---|---|---|---|---|---|---|
| 6 | | 排水装置 | 土砂詰まり | 部材無し | 未点検 | ・損傷なし | ・排水側に土砂詰まりがある。 | | 排水装置0202 | 8 | | | |

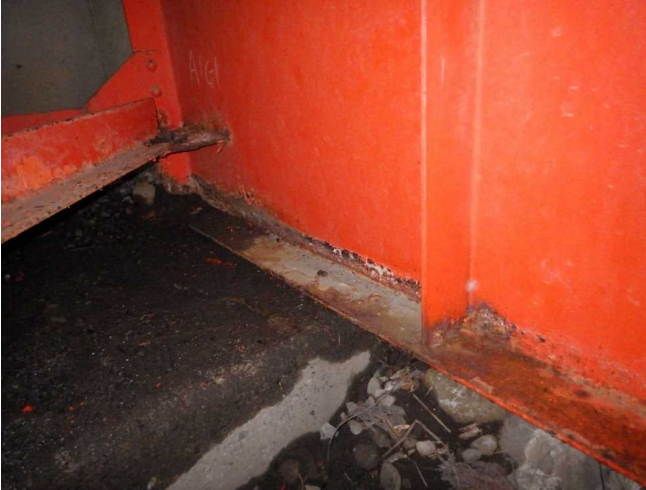
| 径間番号 | 写真No | 部材名 | 判定区分 | 位置 | 変状の種類 | 径間番号 | 写真No | 部材名 | 判定区分 | 位置 | 変状の種類 |
|---|---|---|---|---|---|---|---|---|---|---|---|
| 1 | 9 | 主桁 | I | 主桁01 | 腐食 | 1 | 10 | 主桁 | I | 主桁02 | 腐食 |

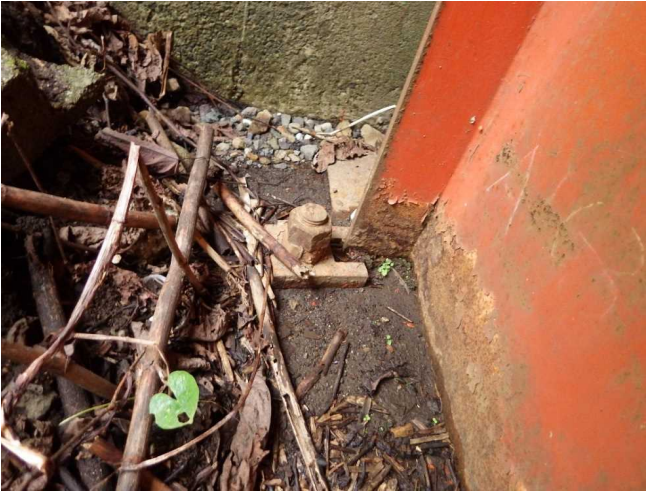
| 径間番号 | 写真No | 部材名 | 判定区分 | 位置 | 変状の種類 | 径間番号 | 写真No | 部材名 | 判定区分 | 位置 | 変状の種類 |
|---|---|---|---|---|---|---|---|---|---|---|---|
| 1 | 11 | 主桁 | I | 主桁03 | 腐食 | 1 | 12 | 主桁 | I | 主桁01 | 腐食 |

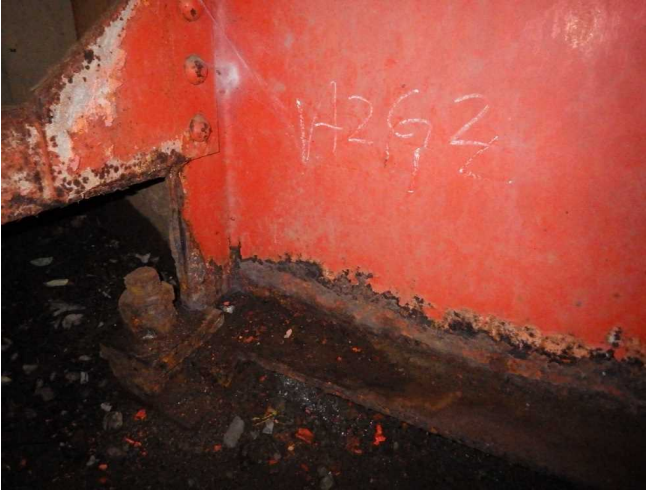
| 径間番号 | 写真No | 部材名 | 判定区分 | 位置 | 変状の種類 | 径間番号 | 写真No | 部材名 | 判定区分 | 位置 | 変状の種類 |
|---|---|---|---|---|---|---|---|---|---|---|---|
| 1 | 13 | 主桁 | I | 主桁02 | 腐食 | 1 | 14 | 主桁 | I | 主桁03 | 腐食 |

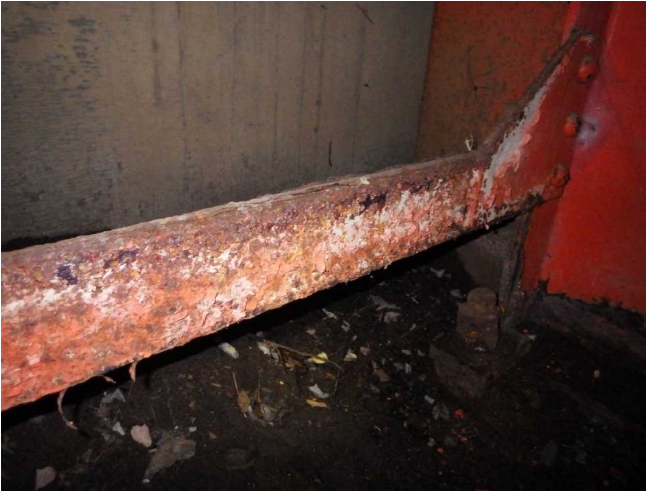
| 径間番号 | 写真No | 部材名 | 判定区分 | 位置 | 変状の種類 | 径間番号 | 写真No | 部材名 | 判定区分 | 位置 | 変状の種類 |
|---|---|---|---|---|---|---|---|---|---|---|---|
| 1 | 15 | 横桁・縦桁・対傾構・横構 | Ⅱ | 対傾構07 | 腐食 | 1 | 16 | 横桁・縦桁・対傾構・横構 | Ⅱ | 対傾構07 | 腐食 |

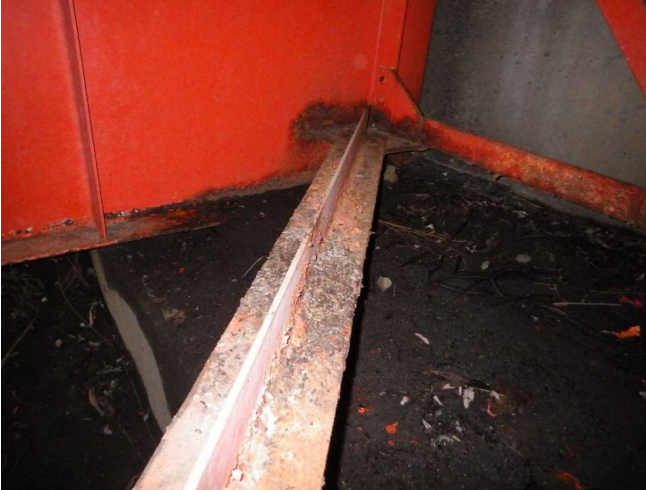
| 径間番号 | 写真No | 部材名 | 判定区分 | 位置 | 変状の種類 | 径間番号 | 写真No | 部材名 | 判定区分 | 位置 | 変状の種類 |
|---|---|---|---|---|---|---|---|---|---|---|---|
| 1 | 17 | 横桁・縦桁・対傾構・横構 | Ⅱ | 横構01 | 腐食 | 1 | 18 | 横桁・縦桁・対傾構・横構 | Ⅱ | 横構02 | 腐食 |

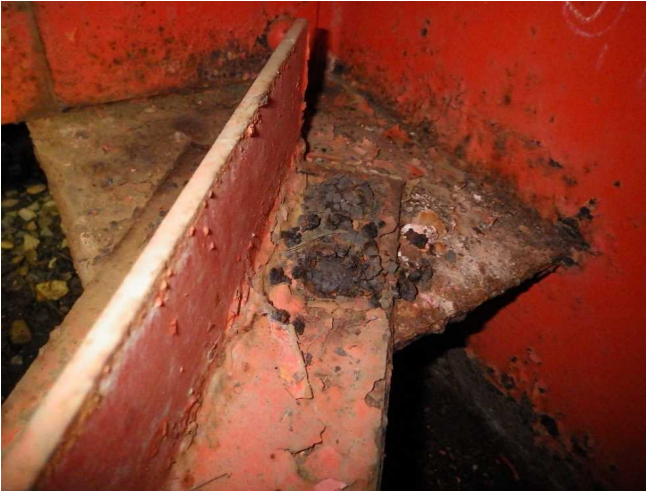
| 径間番号 | 写真No | 部材名 | 判定区分 | 位置 | 変状の種類 | 径間番号 | 写真No | 部材名 | 判定区分 | 位置 | 変状の種類 |
|---|---|---|---|---|---|---|---|---|---|---|---|
| 1 | 19 | 横桁・縦桁・対傾構・横構 | Ⅱ | 対傾構01 | 腐食 | 1 | 20 | 横桁・縦桁・対傾構・横構 | Ⅱ | 対傾構01 | 腐食 |

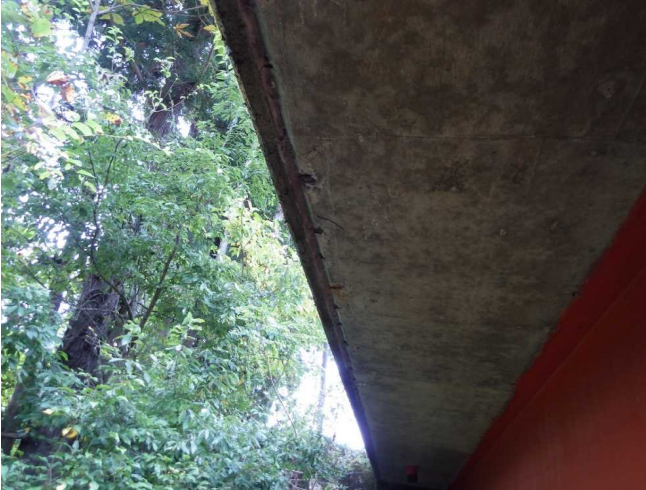
| 径間番号 | 写真No | 部材名 | 判定区分 | 位置 | 変状の種類 | 径間番号 | 写真No | 部材名 | 判定区分 | 位置 | 変状の種類 |
|---|---|---|---|---|---|---|---|---|---|---|---|
| 1 | 21 | 床版(張出部含む) | Ⅱ | 床版01 | 剥離・鉄筋露出 | 1 | 22 | 床版(張出部含む) | Ⅱ | 床版04 | 剥離・鉄筋露出 |

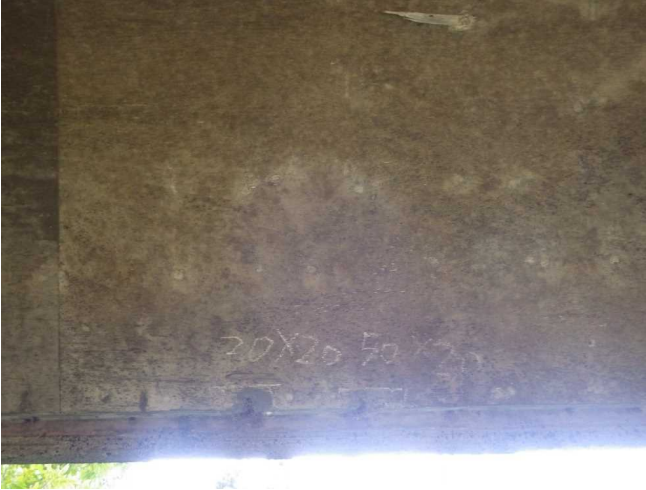
| 径間番号 | 写真No | 部材名 | 判定区分 | 位置 | 変状の種類 | 径間番号 | 写真No | 部材名 | 判定区分 | 位置 | 変状の種類 |
|---|---|---|---|---|---|---|---|---|---|---|---|
| 1 | 23 | 床版(張出部含む) | Ⅱ | 床版04 | 剥離・鉄筋露出 | 1 | 24 | 床版(張出部含む) | Ⅱ | 床版01 | 床版ひびわれ |

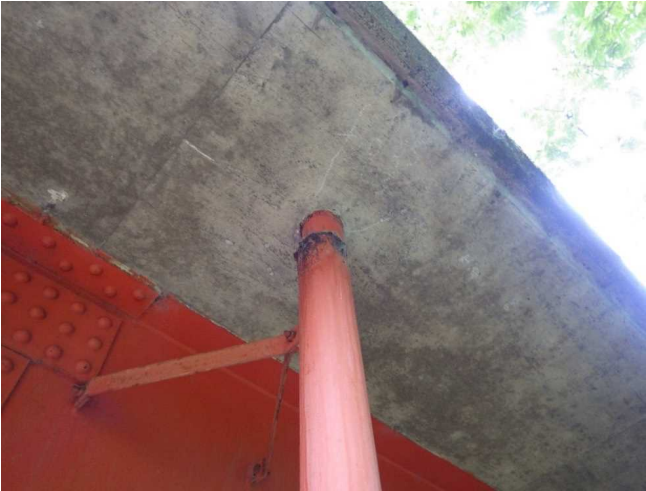
| 径間番号 | 写真No | 部材名 | 判定区分 | 位置 | 変状の種類 | 径間番号 | 写真No | 部材名 | 判定区分 | 位置 | 変状の種類 |
|---|---|---|---|---|---|---|---|---|---|---|---|
| 1 | 25 | 床版(張出部含む) | Ⅱ | 床版04 | 床版ひびわれ | 1 | 26 | 床版(張出部含む) | Ⅱ | 床版04 | 床版ひびわれ |

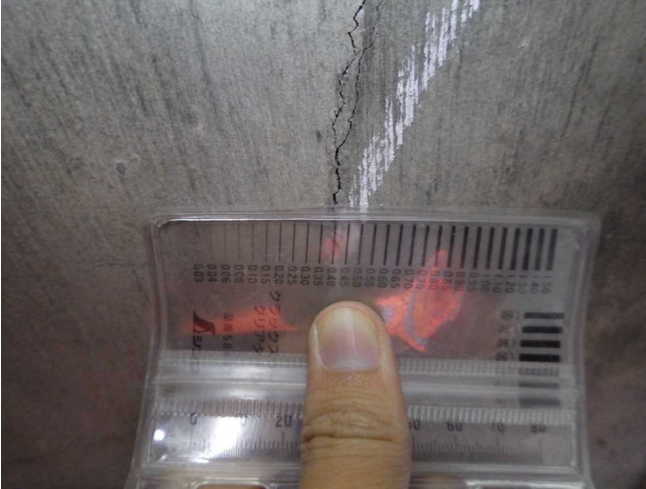
| 径間番号 | 写真No | 部材名 | 判定区分 | 位置 | 変状の種類 | 径間番号 | 写真No | 部材名 | 判定区分 | 位置 | 変状の種類 |
|---|---|---|---|---|---|---|---|---|---|---|---|
| 1 | 27 | 床版(張出部含む) | Ⅱ | 床版04 | 床版ひびわれ | 1 | 28 | 橋台・橋脚 | I | 橋台01 | 剥離・鉄筋露出 |

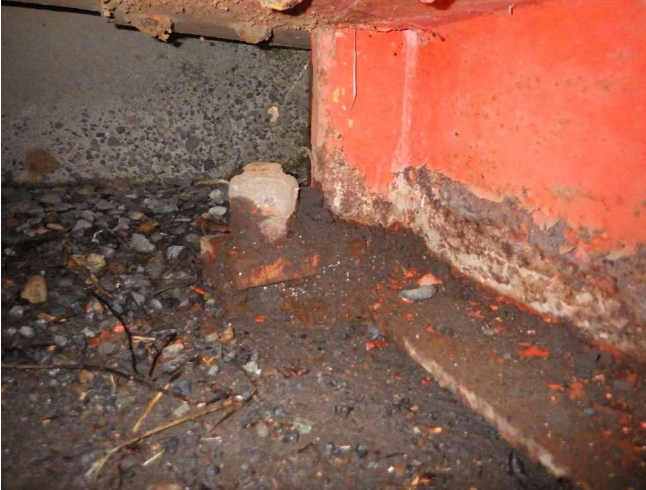
| 径間番号 | 写真No | 部材名 | 判定区分 | 位置 | 変状の種類 | 径間番号 | 写真No | 部材名 | 判定区分 | 位置 | 変状の種類 |
|---|---|---|---|---|---|---|---|---|---|---|---|
| 1 | 29 | 支承部 | Ⅱ | 支承0101 | 支承部の機能障害 | 1 | 30 | 支承部 | Ⅱ | 支承0201 | 支承部の機能障害 |

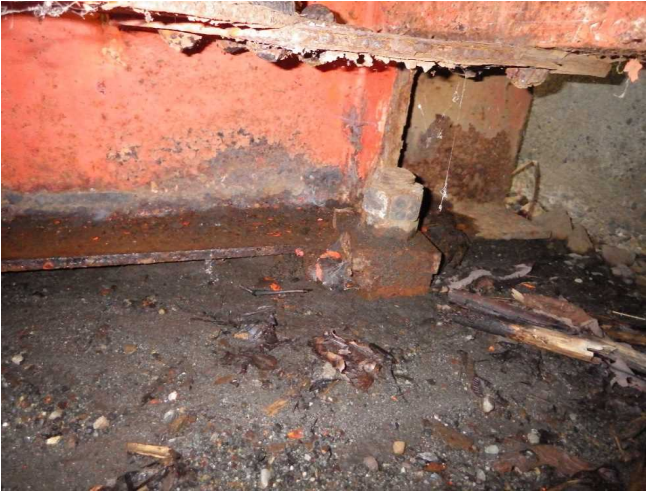
| 径間番号 | 写真No | 部材名 | 判定区分 | 位置 | 変状の種類 | 径間番号 | 写真No | 部材名 | 判定区分 | 位置 | 変状の種類 |
|---|---|---|---|---|---|---|---|---|---|---|---|
| 1 | 31 | 支承部 | Ⅱ | 支承0301 | 支承部の機能障害 | 1 | 32 | 支承部 | Ⅱ | 支承0102 | 支承部の機能障害 |

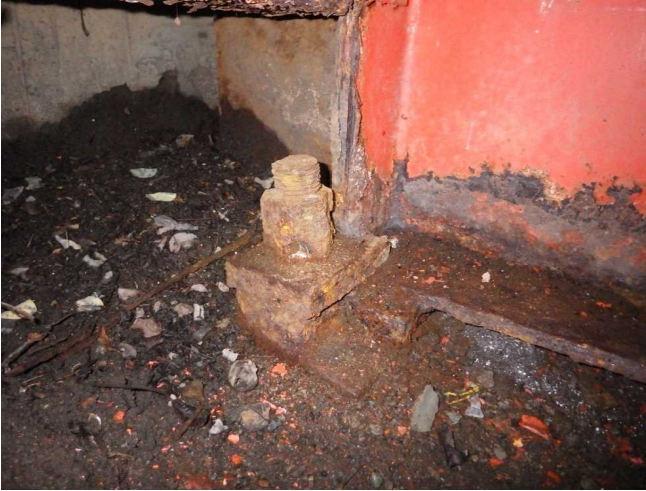
| 径間番号 | 写真No | 部材名 | 判定区分 | 位置 | 変状の種類 | 径間番号 | 写真No | 部材名 | 判定区分 | 位置 | 変状の種類 |
|---|---|---|---|---|---|---|---|---|---|---|---|
| 1 | 33 | 支承部 | Ⅱ | 支承0202 | 支承部の機能障害 | 1 | 34 | 支承部 | Ⅱ | 支承0302 | 支承部の機能障害 |

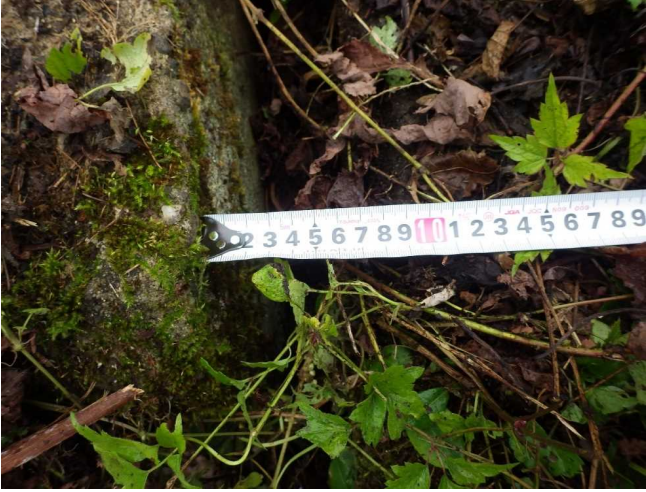
| 径間番号 | 写真No | 部材名 | 判定区分 | 位置 | 変状の種類 | 径間番号 | 写真No | 部材名 | 判定区分 | 位置 | 変状の種類 |
|---|---|---|---|---|---|---|---|---|---|---|---|
| 1 | 35 | その他 | | 袖擁壁0201 | | | | | | | |

| 点検項目 | | | | 変状の種類 | 判定区分 評価基準（該当する項目に○を付けて下さい） | | | | | | 部材<br>番号 | 写真<br>番号 | 補修工法 | 概算<br>数量 | 備考 | |
|---|---|---|---|---|---|---|---|---|---|---|---|---|---|---|---|--|
| 45 | その他 | 落橋防止装置<br>補修・補強材<br>遮音施設<br>照明、標識装置<br>点検施設<br>添架物<br>袖擁壁 など | 損傷を発見<br>した場合<br><br>・損傷状況<br>・損傷写真<br><br>を記録 | [損傷状況] | 袖擁壁：沈下・移動・傾斜－Ⅰ | | | | | | 袖擁壁020 | 35 | | | | |

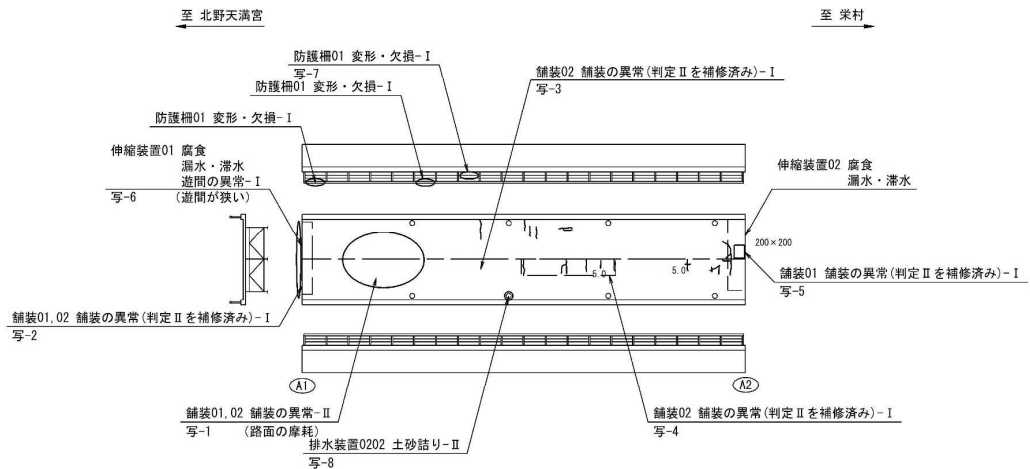
橋面工

※ 上記特記以外の損傷  
防護柵 (01,02) 防食機能の劣化  
排水装置 (0101~0104, 0201, 0203, 0204) 土砂詰り-II
