橋梁名・所在地・管理者名等

| 橋梁名 | 路線名 | 所在地 | 起点側 | 緯度 | 36° 56′ 26″ | 橋梁ID |
|---|---|---|---|---|---|---|
| 4783 切柳橋<br>(フリガナ)    キリヤナギハシ | 507 秋山郷森宮野原 | 長野県下水内郡栄村堺切欠 | | | | |
| 長野県 15 飯山 | 2020.09.10 | 岩沢川 | 無 | 一般道 | | |

黒田整地開発株式会社 西堀 益弘

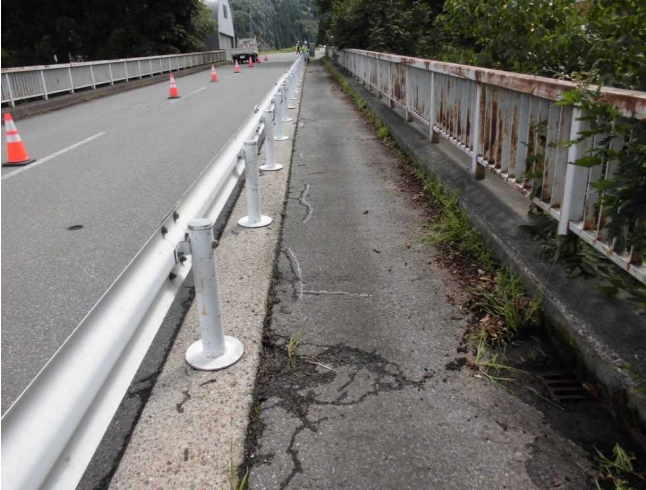
| 径間番号 | 写真No | 部材名 | 判定区分 | 位置 | 変状の種類 | 径間番号 | 写真No | 部材名 | 判定区分 | 位置 | 変状の種類 |
|---|---|---|---|---|---|---|---|---|---|---|---|
| 1 | 1 | 舗装 | Ⅱ | 舗装01 | 舗装の異常 | 1 | 2 | 舗装 | Ⅱ | 舗装02 | 舗装の異常 |

舗装01 舗装の異常-II  
写真番号-1

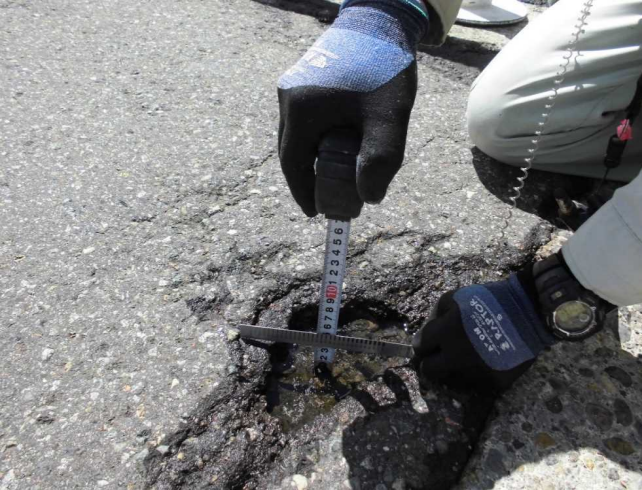
舗装02 舗装の異常-II  
写真番号-2(穴: 段差35mm)

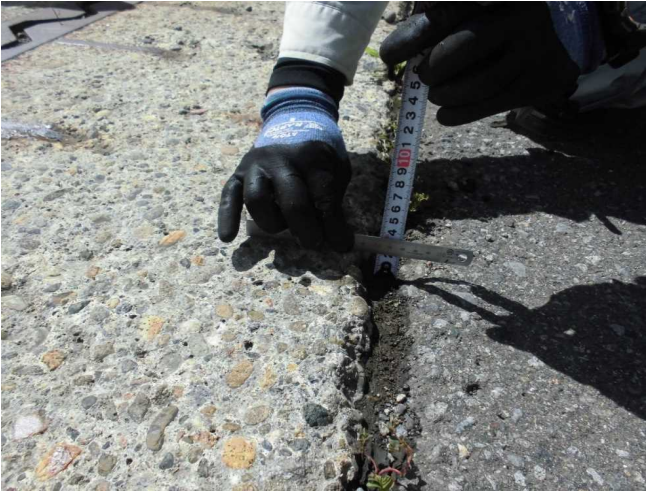
| 径間番号 | 写真No | 部材名 | 判定区分 | 位置 | 変状の種類 | 径間番号 | 写真No | 部材名 | 判定区分 | 位置 | 変状の種類 |
|---|---|---|---|---|---|---|---|---|---|---|---|
| 1 | 3 | 舗装 | Ⅱ | 舗装02 | 舗装の異常 | 1 | 4 | 舗装 | Ⅱ | 舗装03 | 舗装の異常 |

舗装02 舗装の異常-II  
写真番号-3(段差20mm)

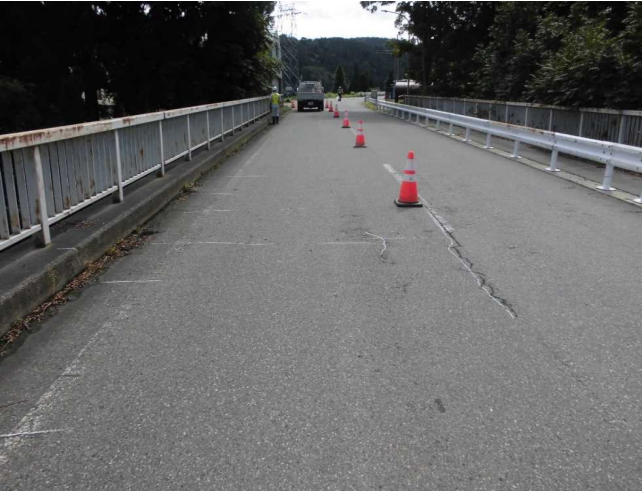
舗装03 舗装の異常-II  
写真番号-4(幅7.0)

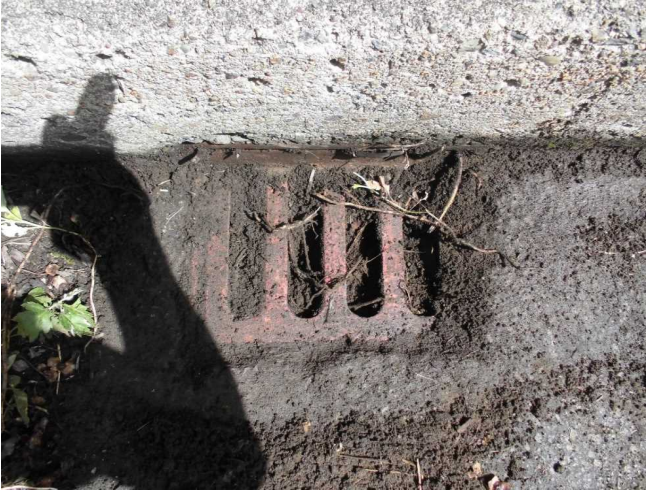
| 径間番号 | 写真No | 部材名 | 判定区分 | 位置 | 変状の種類 | 径間番号 | 写真No | 部材名 | 判定区分 | 位置 | 変状の種類 |
|---|---|---|---|---|---|---|---|---|---|---|---|
| 1 | 10 | 排水装置 | Ⅱ | 排水装置0205 | 土砂詰まり | 1 | 11 | 主桁 | Ⅲ | 主桁01 | 腐食 |

排水装置0205 土砂詰り-II  
写真番号-10

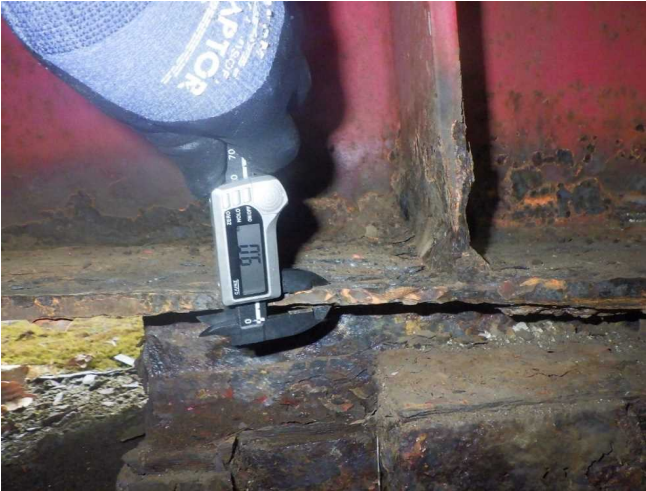
| 径間番号 | 写真No | 部材名 | 判定区分 | 位置 | 変状の種類 | 径間番号 | 写真No | 部材名 | 判定区分 | 位置 | 変状の種類 |
|---|---|---|---|---|---|---|---|---|---|---|---|
| 1 | 12 | 主桁 | Ⅲ | 主桁01 | 腐食 | 1 | 13 | 主桁 | Ⅲ | 主桁02 | 腐食 |

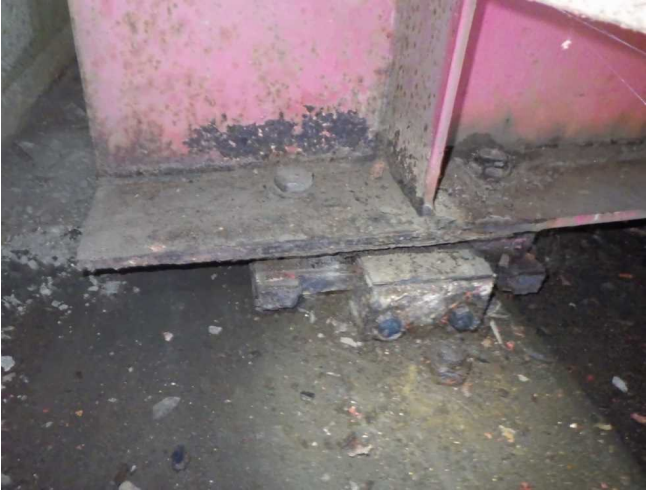
| 径間番号 | 写真No | 部材名 | 判定区分 | 位置 | 変状の種類 | 径間番号 | 写真No | 部材名 | 判定区分 | 位置 | 変状の種類 |
|---|---|---|---|---|---|---|---|---|---|---|---|
| 1 | 14 | 主桁 | Ⅲ | 主桁02 | 腐食 | 1 | 15 | 主桁 | Ⅲ | 主桁03 | 腐食 |

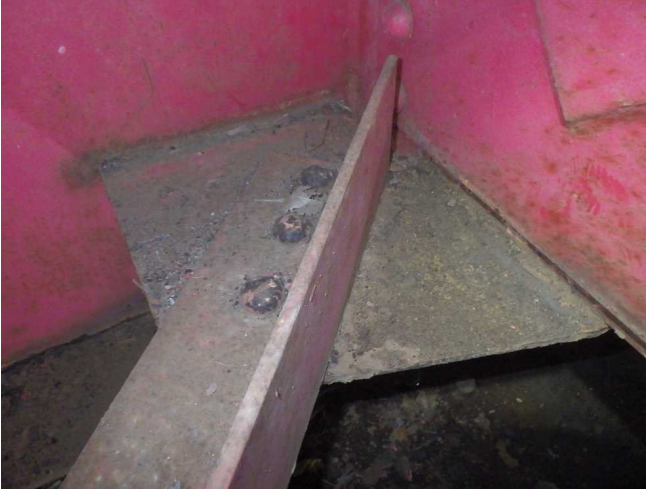
| 径間番号 | 写真No | 部材名 | 判定区分 | 位置 | 変状の種類 | 径間番号 | 写真No | 部材名 | 判定区分 | 位置 | 変状の種類 |
|---|---|---|---|---|---|---|---|---|---|---|---|
| 1 | 16 | 横桁・縦桁・対傾構・横構 | Ⅱ | 横構01 | 腐食 | 1 | 17 | 横桁・縦桁・対傾構・横構 | Ⅱ | 横構02 | 腐食 |

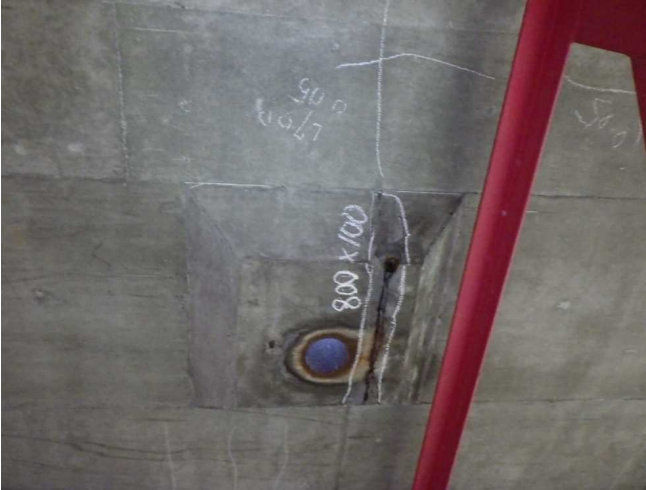
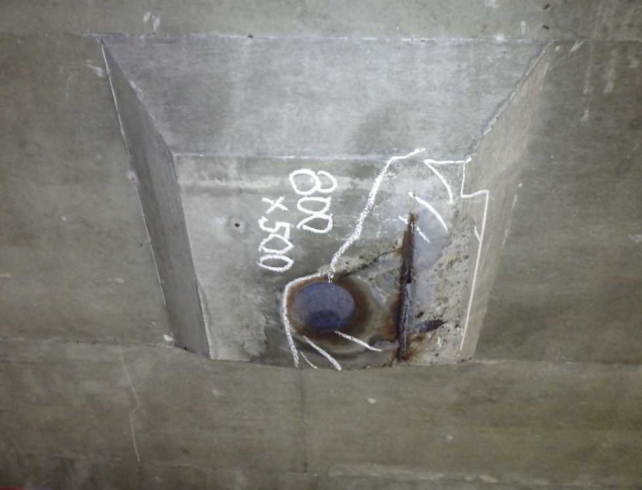
| 径間番号 | 写真No | 部材名 | 判定区分 | 位置 | 変状の種類 | 径間番号 | 写真No | 部材名 | 判定区分 | 位置 | 変状の種類 |
|---|---|---|---|---|---|---|---|---|---|---|---|
| 1 | 18 | 床版(張出部含む) | Ⅱ | 床版02 | 剥離・鉄筋露出 | 1 | 19 | 床版(張出部含む) | Ⅱ | 床版02 | 剥離・鉄筋露出 |

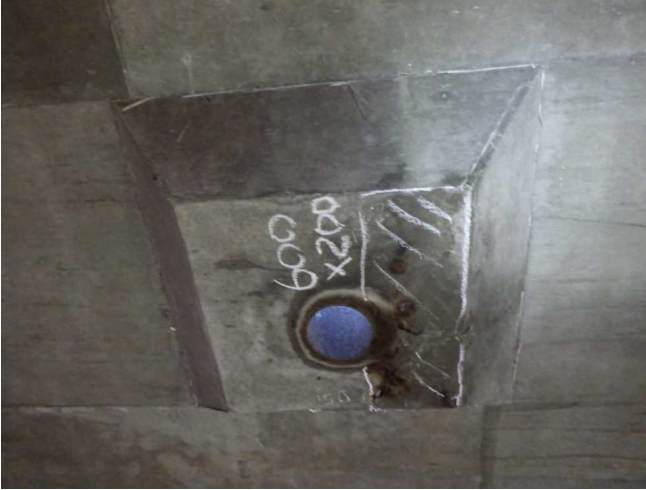
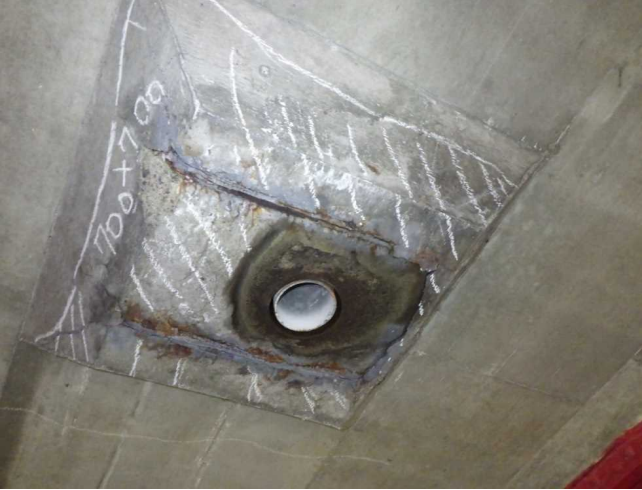
| 径間番号 | 写真No | 部材名 | 判定区分 | 位置 | 変状の種類 | 径間番号 | 写真No | 部材名 | 判定区分 | 位置 | 変状の種類 |
|---|---|---|---|---|---|---|---|---|---|---|---|
| 1 | 20 | 床版(張出部含む) | Ⅱ | 床版02 | 剥離・鉄筋露出 | 1 | 21 | 床版(張出部含む) | Ⅱ | 床版02 | 剥離・鉄筋露出 |

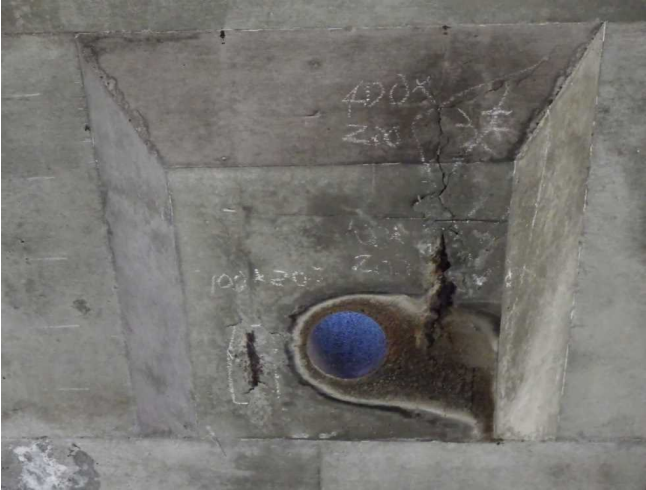
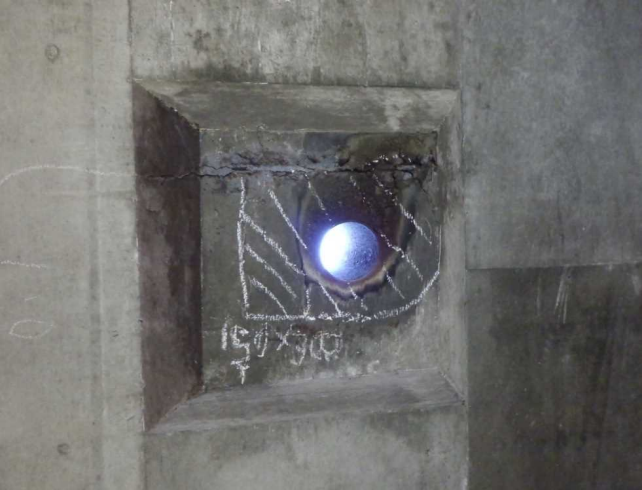
| 径間番号 | 写真No | 部材名 | 判定区分 | 位置 | 変状の種類 | 径間番号 | 写真No | 部材名 | 判定区分 | 位置 | 変状の種類 |
|---|---|---|---|---|---|---|---|---|---|---|---|
| 1 | 22 | 床版(張出部含む) | Ⅱ | 床版02 | 剥離・鉄筋露出 | 1 | 23 | 床版(張出部含む) | Ⅱ | 床版02 | 剥離・鉄筋露出 |

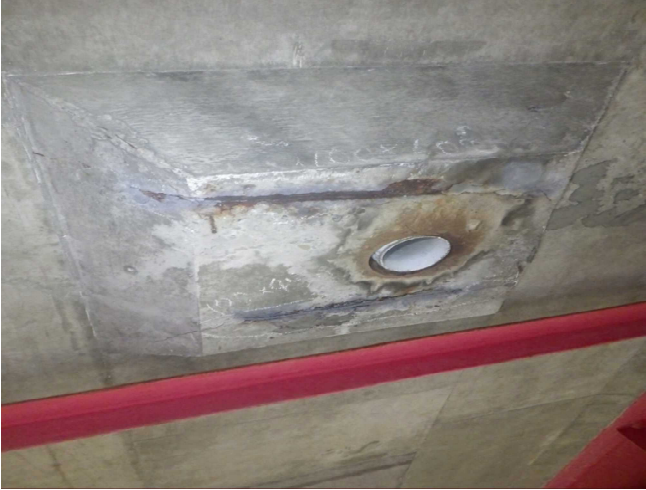
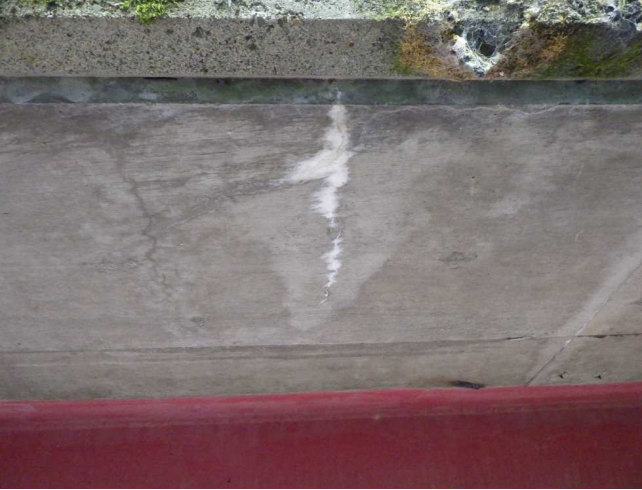
| 径間番号 | 写真No | 部材名 | 判定区分 | 位置 | 変状の種類 | 径間番号 | 写真No | 部材名 | 判定区分 | 位置 | 変状の種類 |
|---|---|---|---|---|---|---|---|---|---|---|---|
| 1 | 24 | 床版(張出部含む) | Ⅱ | 床版02 | 剥離・鉄筋露出 | 1 | 25 | 床版(張出部含む) | Ⅱ | 床版01 | 漏水・遊離石灰 |

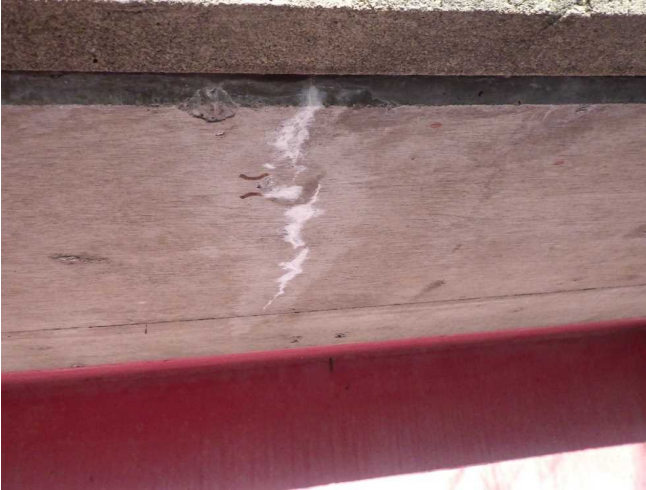
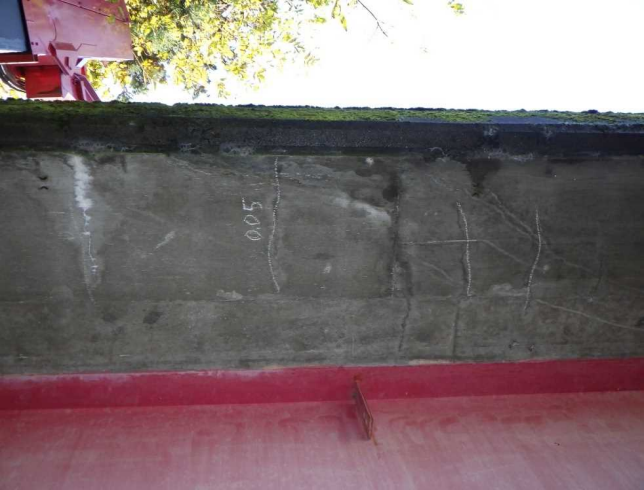
| 径間番号 | 写真No | 部材名 | 判定区分 | 位置 | 変状の種類 | 径間番号 | 写真No | 部材名 | 判定区分 | 位置 | 変状の種類 |
|---|---|---|---|---|---|---|---|---|---|---|---|
| 1 | 26 | 床版(張出部含む) | Ⅱ | 床版01 | 漏水・遊離石灰 | 1 | 27 | 床版(張出部含む) | Ⅱ | 床版05 | 漏水・遊離石灰 |

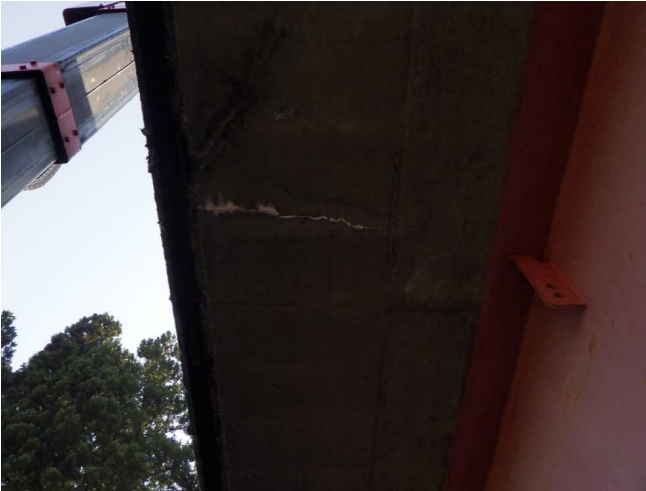
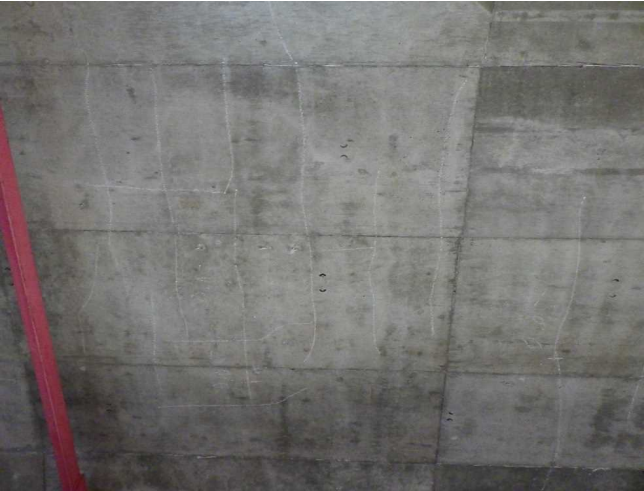
| 径間番号 | 写真No | 部材名 | 判定区分 | 位置 | 変状の種類 | 径間番号 | 写真No | 部材名 | 判定区分 | 位置 | 変状の種類 |
|---|---|---|---|---|---|---|---|---|---|---|---|
| 1 | 28 | 床版(張出部含む) | Ⅱ | 床版05 | 漏水・遊離石灰 | 1 | 29 | 床版(張出部含む) | Ⅱ | 床版03 | 床版ひびわれ |

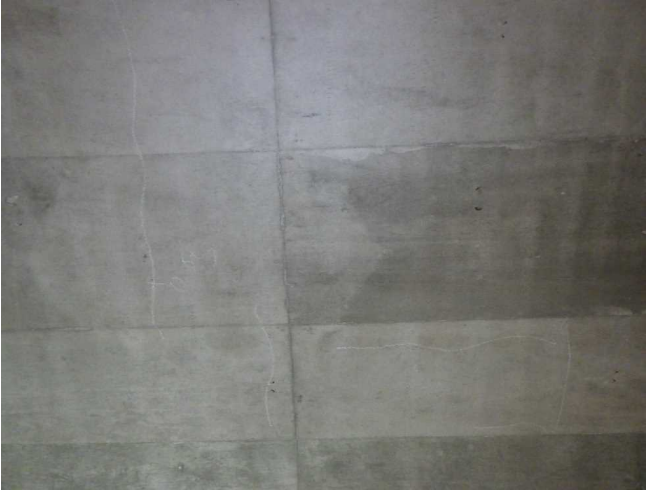
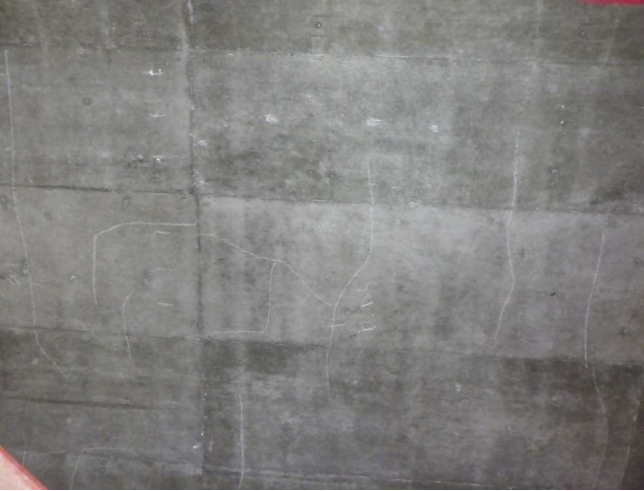
| 径間番号 | 写真No | 部材名 | 判定区分 | 位置 | 変状の種類 | 径間番号 | 写真No | 部材名 | 判定区分 | 位置 | 変状の種類 |
|---|---|---|---|---|---|---|---|---|---|---|---|
| 1 | 30 | 床版(張出部含む) | Ⅱ | 床版03 | 床版ひびわれ | 1 | 31 | 床版(張出部含む) | Ⅱ | 床版04 | 床版ひびわれ |

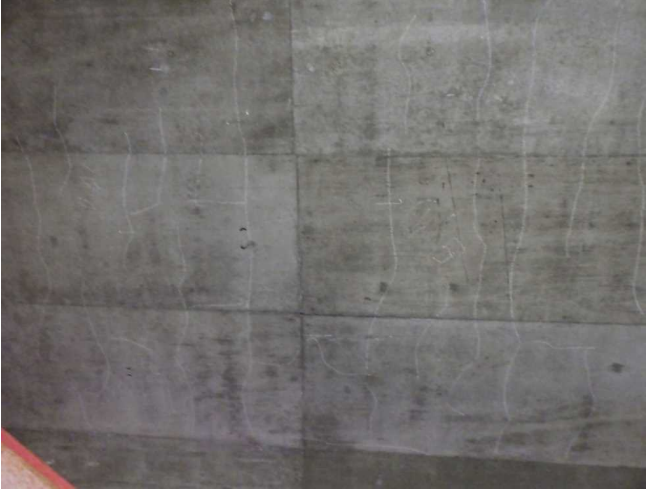
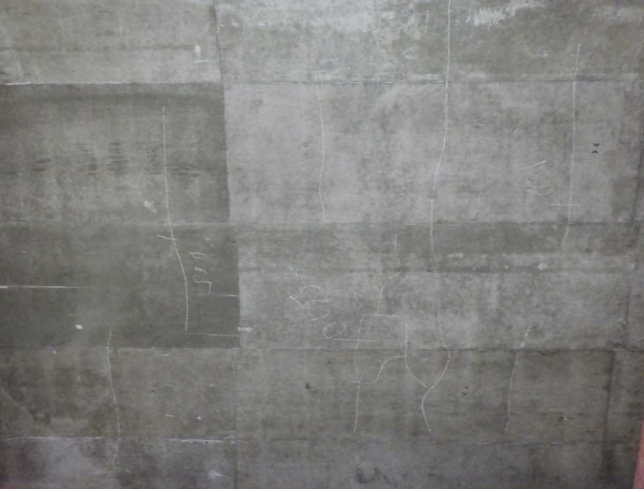
| 径間番号 | 写真No | 部材名 | 判定区分 | 位置 | 変状の種類 | 径間番号 | 写真No | 部材名 | 判定区分 | 位置 | 変状の種類 |
|---|---|---|---|---|---|---|---|---|---|---|---|
| 1 | 32 | 床版(張出部含む) | Ⅱ | 床版04 | 床版ひびわれ | 1 | 33 | 床版(張出部含む) | Ⅱ | 床版03 | 床版ひびわれ |

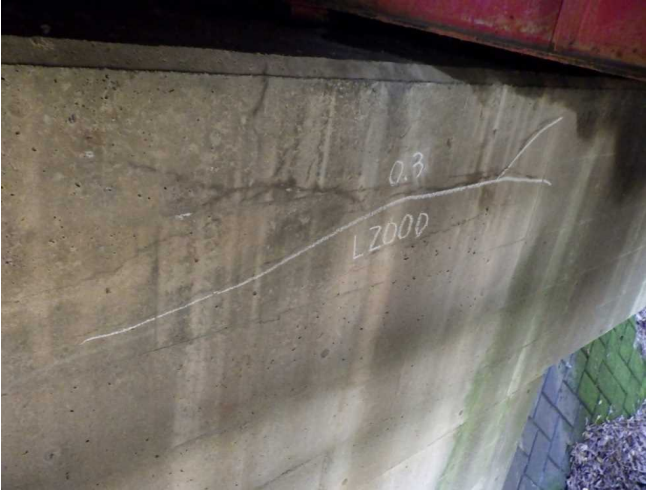
| 径間番号 | 写真No | 部材名 | 判定区分 | 位置 | 変状の種類 | 径間番号 | 写真No | 部材名 | 判定区分 | 位置 | 変状の種類 |
|---|---|---|---|---|---|---|---|---|---|---|---|
| 1 | 34 | 橋台・橋脚 | Ⅱ | 橋台01 | ひびわれ | 1 | 35 | 橋台・橋脚 | Ⅱ | 橋台04 | ひびわれ |

橋台01 ひびわれ-II  
写真番号-34(0.15)

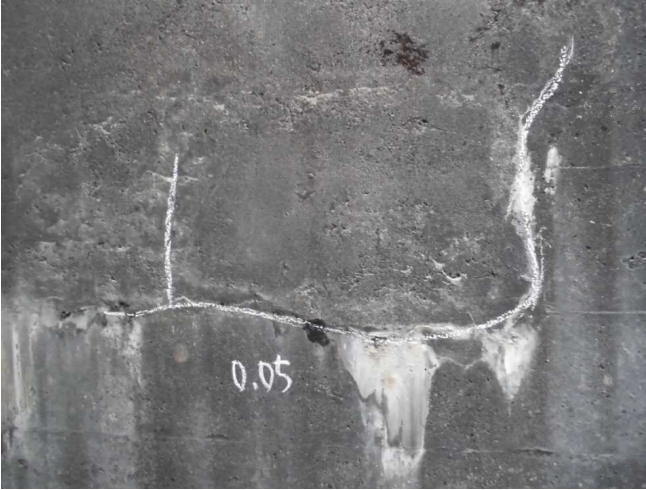
| 径間番号 | 写真No | 部材名 | 判定区分 | 位置 | 変状の種類 | 径間番号 | 写真No | 部材名 | 判定区分 | 位置 | 変状の種類 |
|---|---|---|---|---|---|---|---|---|---|---|---|
| 1 | 36 | 橋台・橋脚 | Ⅱ | 橋台04 | ひびわれ | 1 | 42 | 橋台・橋脚 | Ⅱ | 橋台01 | 漏水・遊離石灰 |

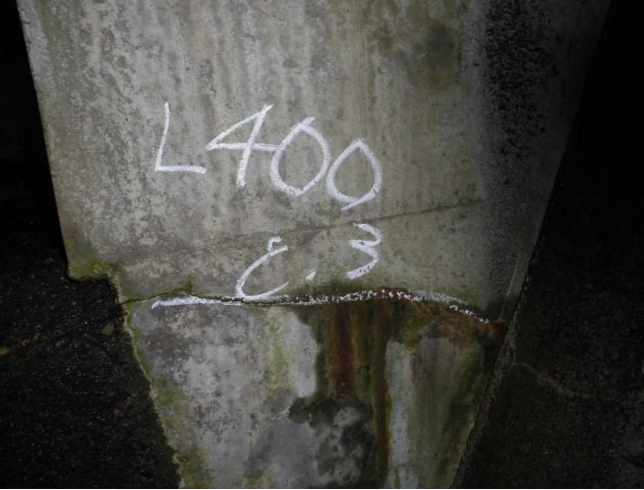
橋台01 漏水・遊離石灰-II  
写真番号-42

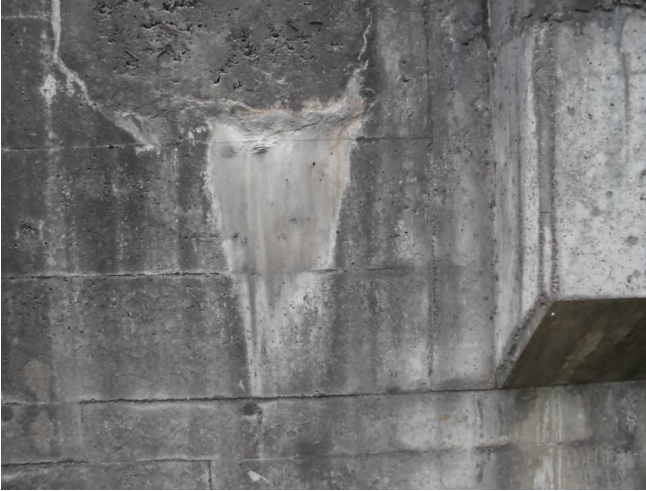
| 径間番号 | 写真No | 部材名 | 判定区分 | 位置 | 変状の種類 | 径間番号 | 写真No | 部材名 | 判定区分 | 位置 | 変状の種類 |
|---|---|---|---|---|---|---|---|---|---|---|---|
| 1 | 43 | 橋台・橋脚 | Ⅱ | 橋台04 | 漏水・遊離石灰 | 1 | 44 | 支承部 | Ⅲ | 支承0101 | 支承部の機能障害 |

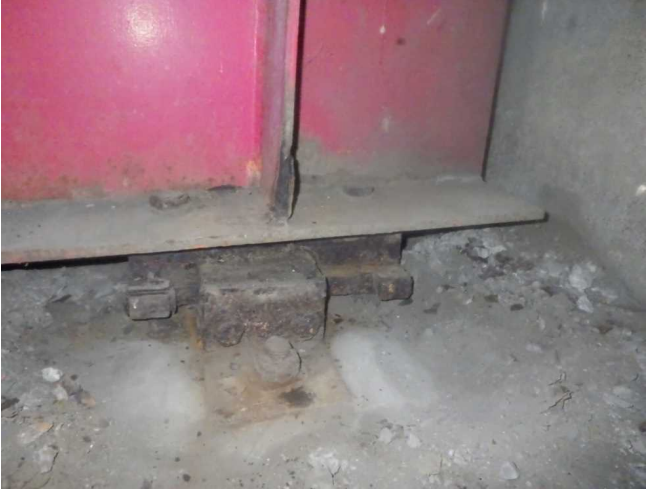
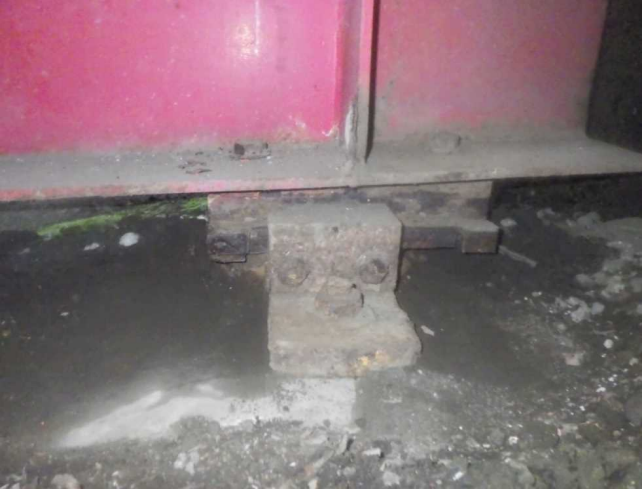
| 径間番号 | 写真No | 部材名 | 判定区分 | 位置 | 変状の種類 | 径間番号 | 写真No | 部材名 | 判定区分 | 位置 | 変状の種類 |
|---|---|---|---|---|---|---|---|---|---|---|---|
| 1 | 45 | 支承部 | Ⅲ | 支承0201 | 支承部の機能障害 | 1 | 46 | 支承部 | Ⅲ | 支承0301 | 支承部の機能障害 |

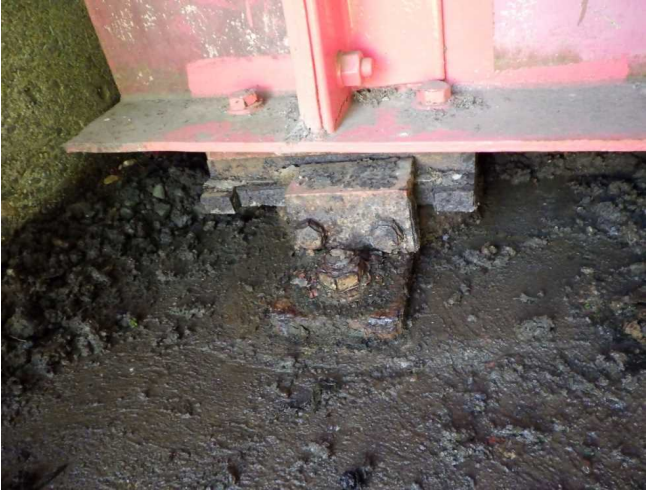
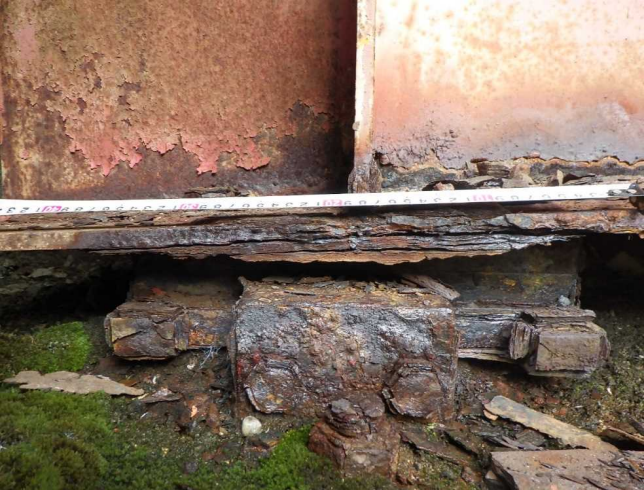
| 径間番号 | 写真No | 部材名 | 判定区分 | 位置 | 変状の種類 | 径間番号 | 写真No | 部材名 | 判定区分 | 位置 | 変状の種類 |
|---|---|---|---|---|---|---|---|---|---|---|---|
| 1 | 47 | 支承部 | Ⅲ | 支承0401 | 支承部の機能障害 | 1 | 48 | 支承部 | Ⅲ | 支承0104 | 支承部の機能障害 |

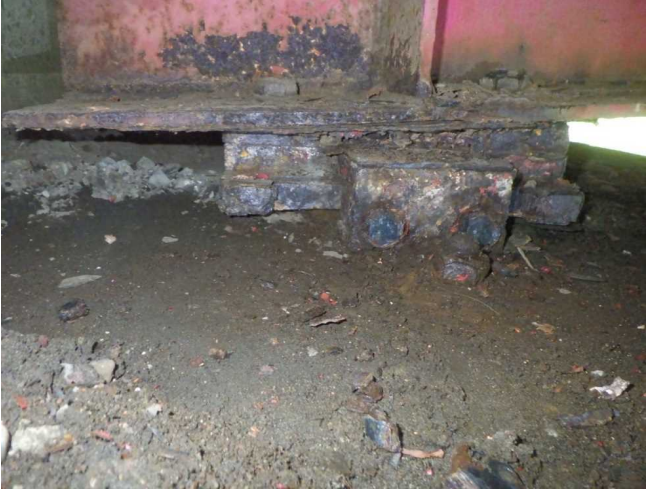
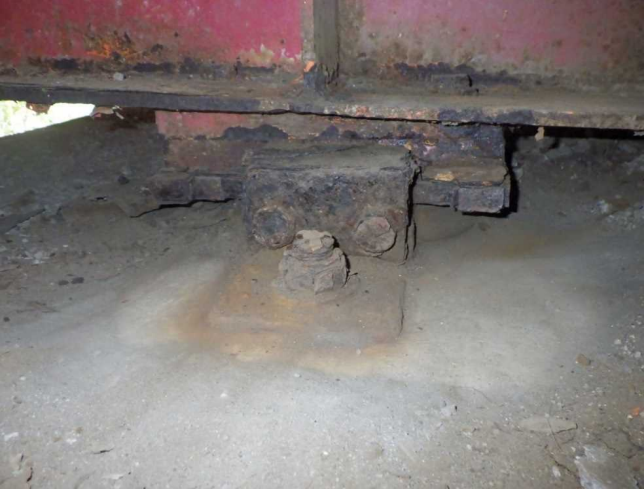
| 径間番号 | 写真No | 部材名 | 判定区分 | 位置 | 変状の種類 | 径間番号 | 写真No | 部材名 | 判定区分 | 位置 | 変状の種類 |
|---|---|---|---|---|---|---|---|---|---|---|---|
| 1 | 49 | 支承部 | Ⅲ | 支承0204 | 支承部の機能障害 | 1 | 50 | 支承部 | Ⅲ | 支承0304 | 支承部の機能障害 |

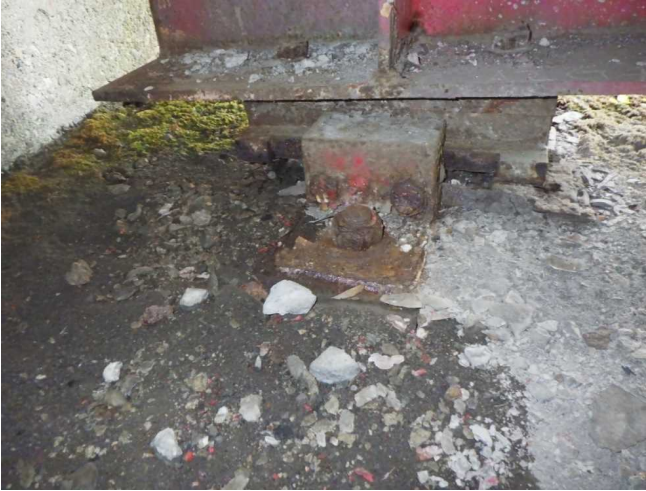
| 径間番号 | 写真No | 部材名 | 判定区分 | 位置 | 変状の種類 | 径間番号 | 写真No | 部材名 | 判定区分 | 位置 | 変状の種類 |
|---|---|---|---|---|---|---|---|---|---|---|---|
| 1 | 51 | 支承部 | Ⅲ | 支承0404 | 支承部の機能障害 | 1 | 52 | その他 | Ⅱ | 袖擁壁0101 | ひびわれ |

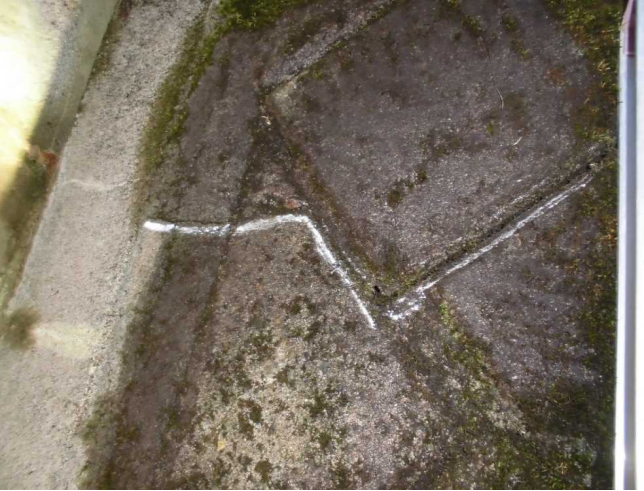
| 45 | その他 | 落橋防止装置<br>補修・補強材<br>遮音施設<br>照明・標識装置<br>点検施設<br>添架物<br>袖擁壁 など | 損傷を発見<br>した場合<br><br>・損傷状況<br>・損傷写真<br>を記録 | [損傷状況] 袖擁壁0101 ひびわれ(損傷判定Ⅱ) | 袖擁壁010 | 52 | | | | |

袖壁0101 ひびわれ-II  
写真番号-52

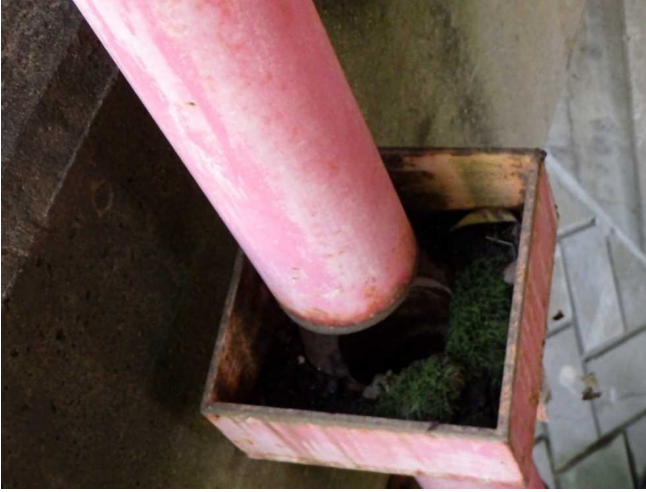
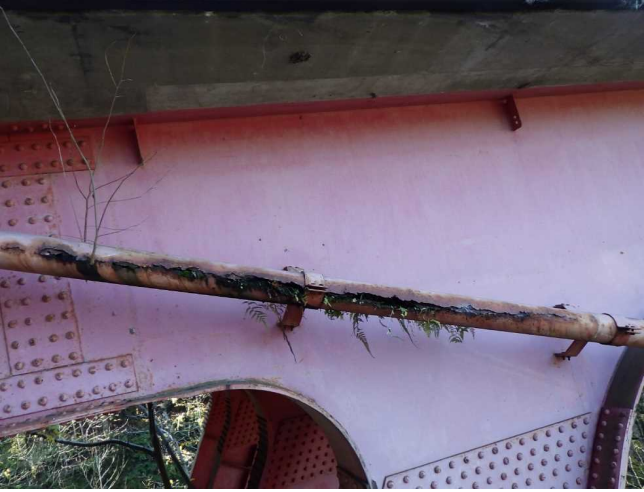
| 径間番号 | 写真No | 部材名 | 判定区分 | 位置 | 変状の種類 | 径間番号 | 写真No | 部材名 | 判定区分 | 位置 | 変状の種類 |
|---|---|---|---|---|---|---|---|---|---|---|---|
| 1 | 53 | その他 | Ⅱ | 排水装置0201 | 土砂詰り | 1 | 54 | その他 | Ⅱ | 排水装置0202 | 土砂詰り |

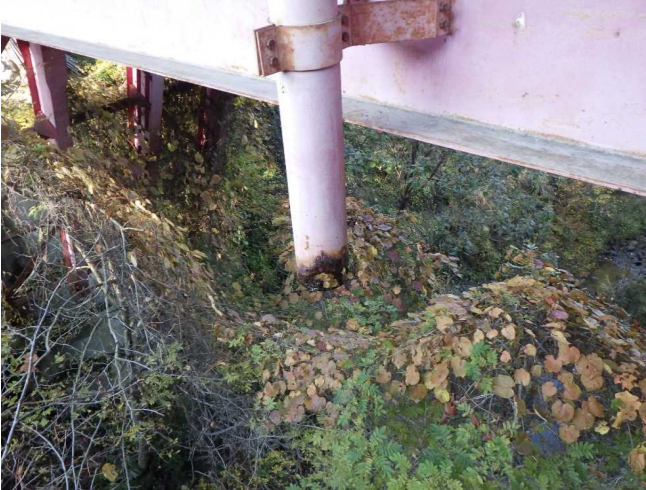
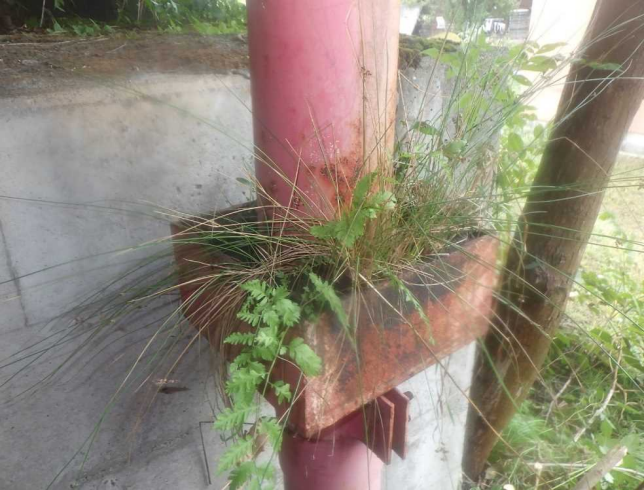
| 径間番号 | 写真No | 部材名 | 判定区分 | 位置 | 変状の種類 | 径間番号 | 写真No | 部材名 | 判定区分 | 位置 | 変状の種類 |
|---|---|---|---|---|---|---|---|---|---|---|---|
| 1 | 55 | その他 | Ⅱ | 排水装置0103 | 腐食 | 1 | 56 | その他 | Ⅱ | 排水装置0205 | 土砂詰り |

| 46 | | | | [損傷状況] 排水装置 管の腐食及び土砂詰り等(損傷判定Ⅱ) | 排水装置0103<br>～0205 | 53,54,55,56,57 | | | | |

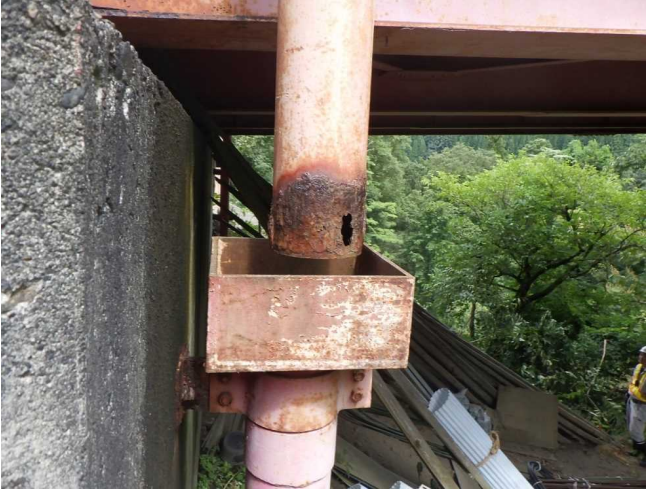
| 径間番号 | 写真No | 部材名 | 判定区分 | 位置 | 変状の種類 | 径間番号 | 写真No | 部材名 | 判定区分 | 位置 | 変状の種類 |
|---|---|---|---|---|---|---|---|---|---|---|---|
| 1 | 57 | その他 | Ⅱ | 排水装置158 | 腐食 | | | | | | |
