計画的処理完了期限後に発見された 安定器及び汚染物等について

令和5年3月

環境省 環境再生・資源循環局 廃棄物規制課
ポリ塩化ビフェニル廃棄物処理推進室

計画的処理完了期限後に発見された 安定器及び汚染物等の発見事例

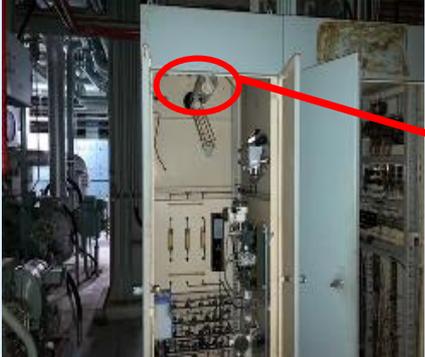
事例の概要	写真
<p>1 電気機器の再調査にて、使用していない施設内の大型発電設備を調査していたところ、制御盤内に保守点検用照明器具があり、その照明器具に接続されている安定器が高濃度PCB使用安定器であった。</p>	<p>制御盤内部</p>

- 照明器具安定器が機器内部に設置されている場合がある。工場等にある比較的大型の古い機器などには注意をする必要がある。
- 機器以外にも、二重天井で照明器具は交換されているが、元の天井に安定器が残されている場合がある。

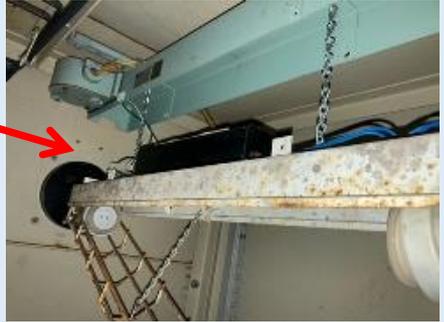
<p>発見された安定器</p>

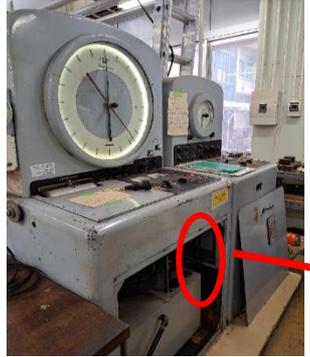
<p>2 電気機器の再調査にて、使用中の万能試験機を調査したところ、指示計に照明器具が内蔵されており、その照明器具に接続されている安定器は高濃度PCB使用安定器であった。</p>

<p>調査対象となった万能試験機</p>

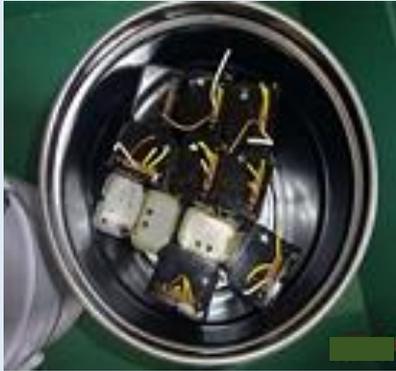
事例の概要	写真
<p>1 社内にて再調査指示があり、事業所ごとに再調査を行ったところ、高濃度PCB使用安定器が発見された。</p>

<p data-bbox="1572 215 1875 311">発見された安定器</p>
<p>2 照明器具のLED化工事の際に、高濃度PCB使用安定器が発見された。</p>

- 掘り起こし調査が十分ではなく、初回の調査では見落とされていた可能性がある。
- 事業所を統括する上位部署が各事業所へ再調査指示を出す事により漏れの無い調査に繋がる場合がある。
- 掲載事例以外では、使用頻度の低い部屋（倉庫、書庫、機械室、電気室、ロッカー室、金庫室等）や、学校等の特別教室（放送室、音楽室）から発見された事例、件数は多くないものの、エスカレーター照明や冷蔵ショーケース等から発見された事例がある。

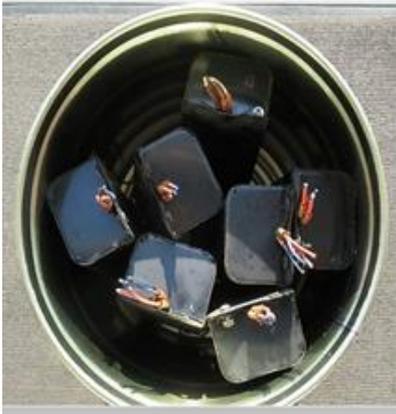
<p data-bbox="977 739 1280 835">発見された安定器</p>

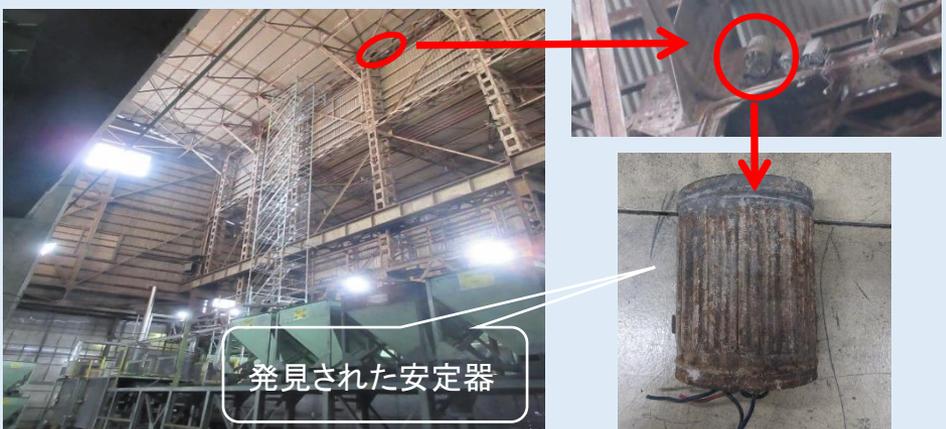
事例の概要	写真
<p>1 現在使用している水銀灯安定器(地上から9m)の調査は実施していたが、再調査により新たに天井部(地上から26m)から高濃度PCB使用安定器が発見された。照明器具は取り外されており、安定器のみが残置されている状況であった。</p>

- 現在の水銀灯取付位置（地上から9m）と天井部（地上から26m）とは17mの差があり、地上から目視確認しづらい場所に残置されていた。
- 類似の事例として、高天井の倉庫において、安定器が確認できないため残置されていた事例もある。
- 高所の調査を行う時には、現在の照明器具の取付位置だけでなく天井部付近の確認や建設時の図面を参考にするなど、見落としが無いように確認することが必要である。
- その他、屋外の水銀灯での発見事例も散見される。（屋外に設置されていたケースでは、銘板が読めずみなし高濃度PCB廃棄物となってしまうケースも多い。）
