過去の災害記録

長野県神城断層地震

により発生した土砂災害

神城断層地震関連事業箇所復旧状況

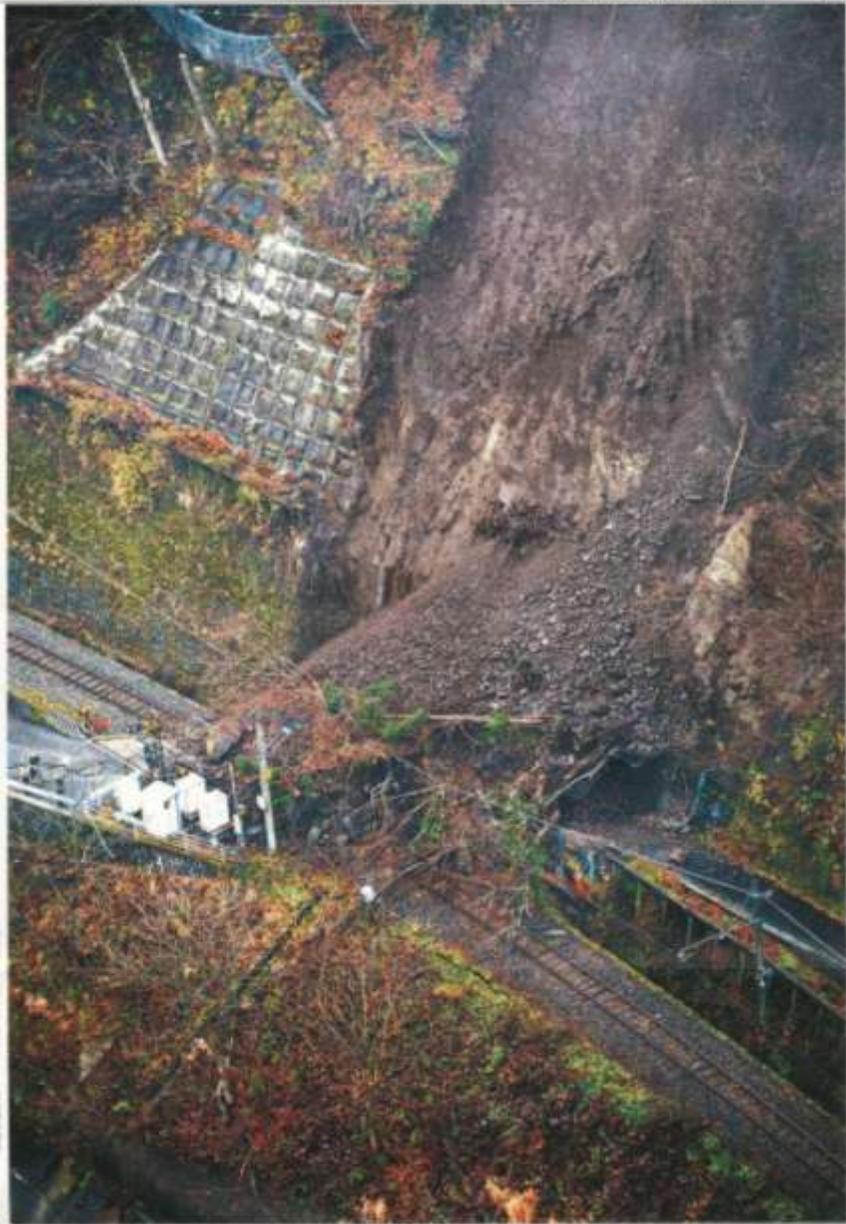
大糸線寸断

大糸線寸断の様子。大糸線は、長野県と新潟県を結ぶ重要な幹線鉄道で、今回の大規模な土砂崩れにより、大糸線の一部が寸断された。崩落した土砂は、線路を完全に埋め尽くし、列車の通行を完全に遮断した。

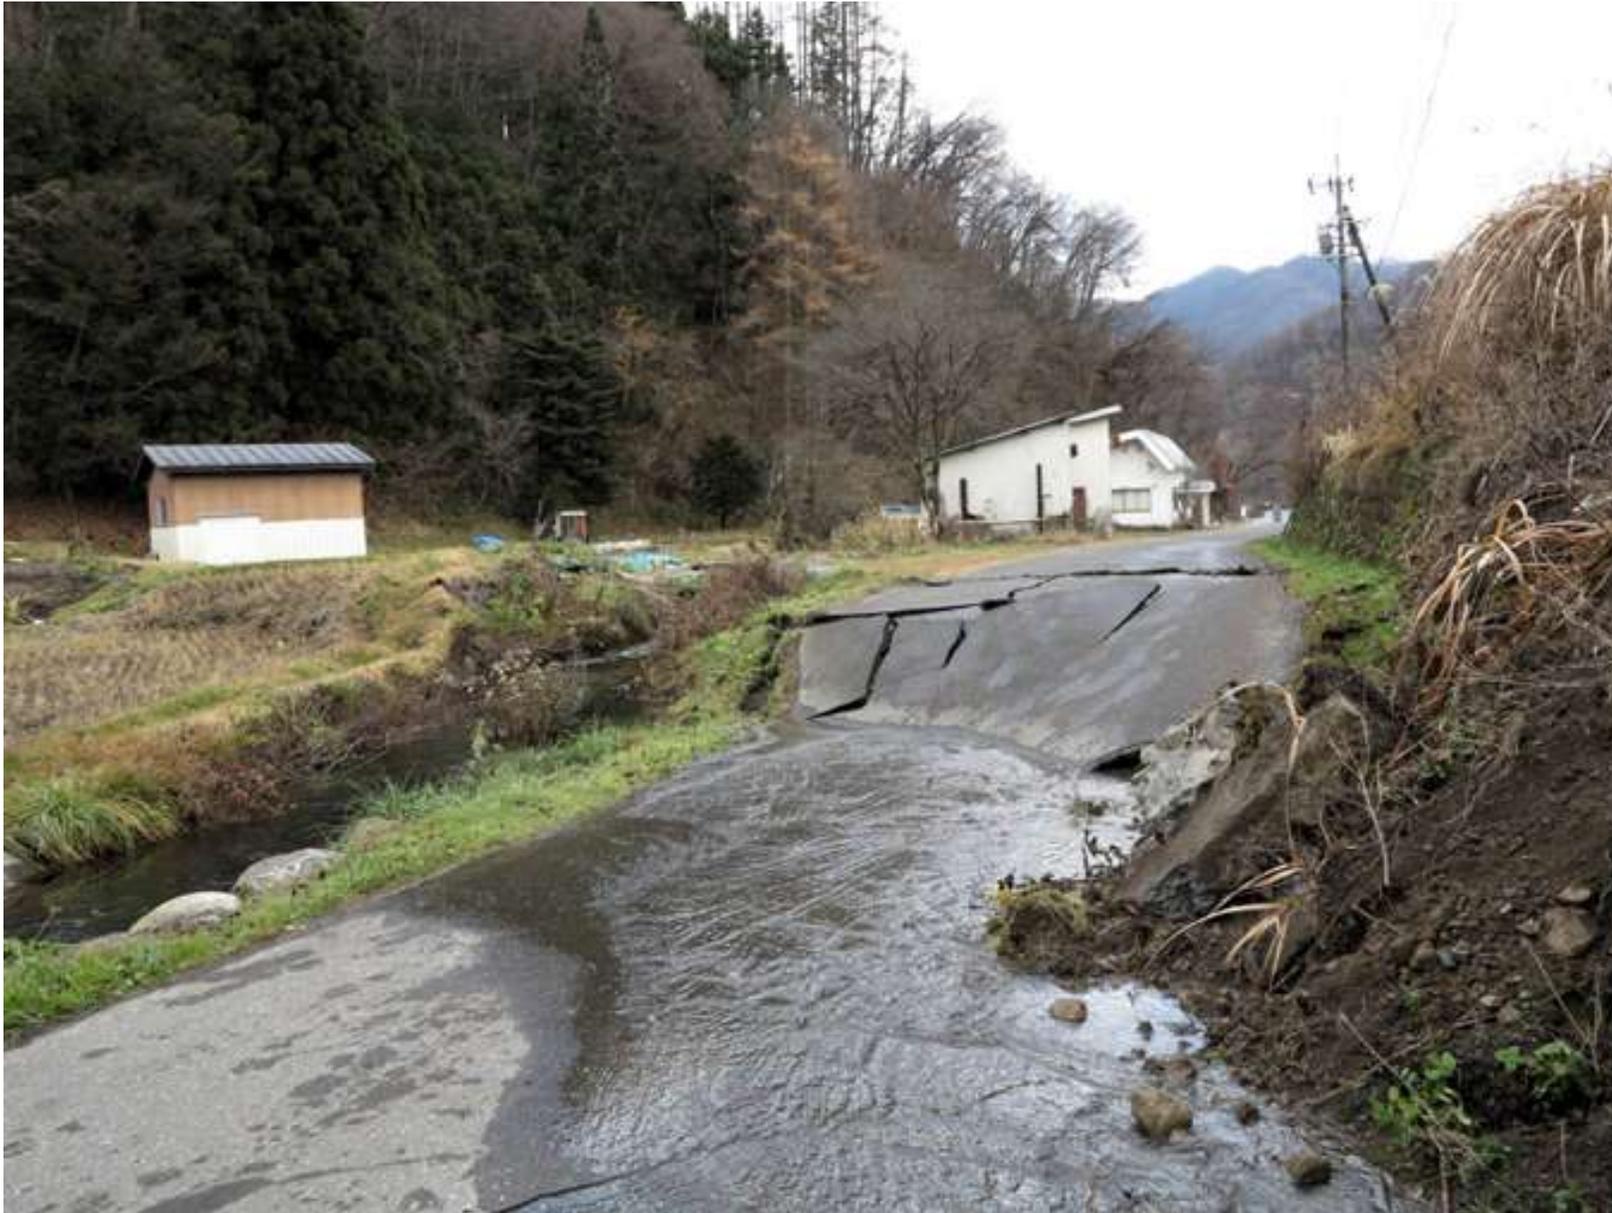
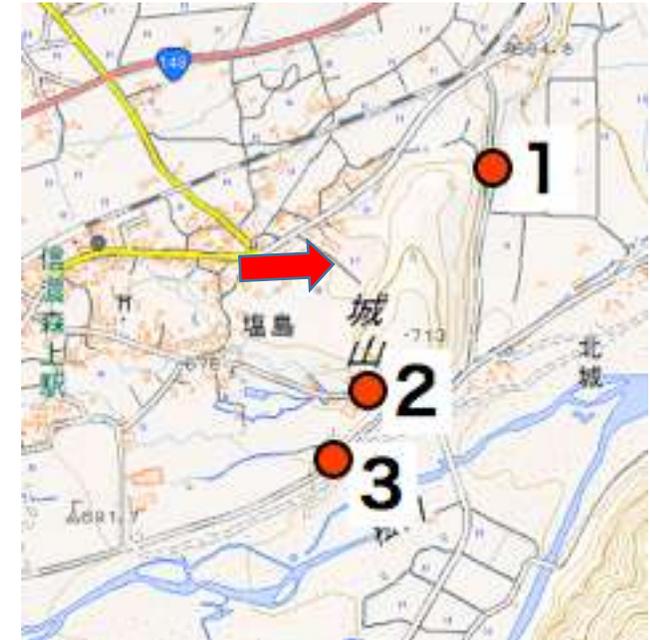
神城断層の出現状況

走向: N33° E
垂直変位: 約80cm
左横ずれ約: 30cm

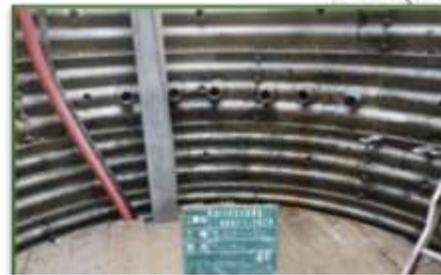
まき 真木地区

被災状況

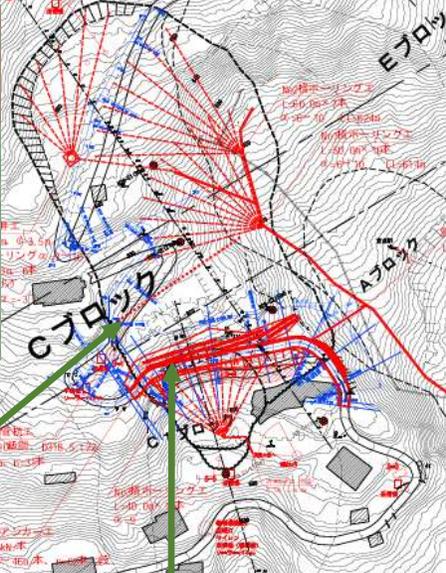
八方岩地区

被災状況

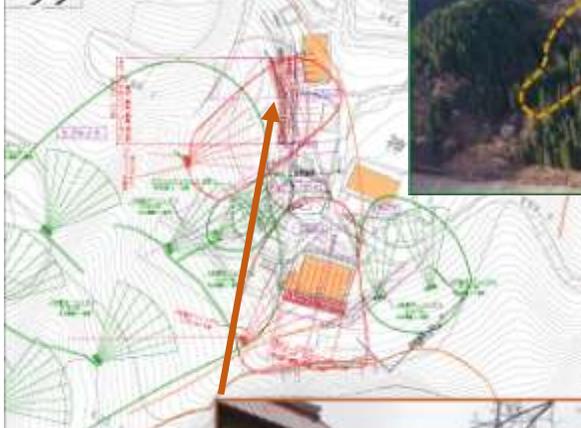
神久地区

被災状況
