施工状況等報告書

| 対 象 事 業 の 名 称 | 新クリーンセンター建設事業 |
| 報 告 対 象 期 間 | 平成 29 年 4 月 1 日から<br>平成 29 年 6 月 30 日まで |

# 施工状況等報告書添付資料「環境保全措置実施状況一覧表」

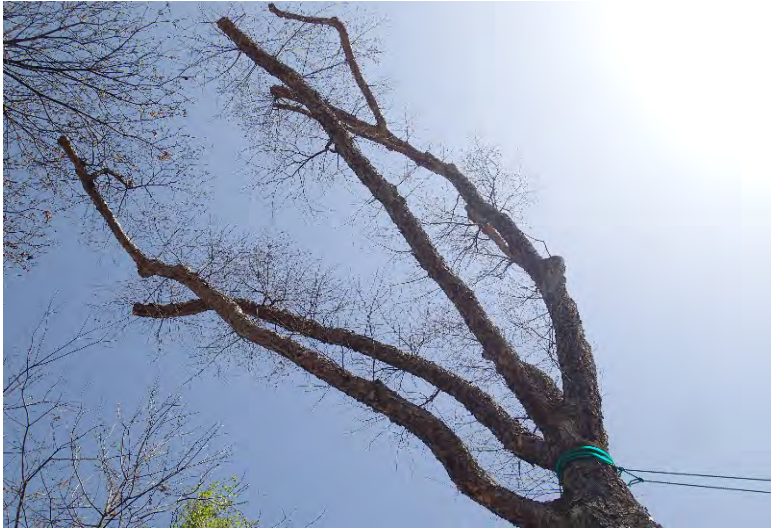
| | 写 真<br>番 号 | ヤエ-2 |

| 環境影響<br>評価項目 | 保 全<br>対象種 | 措置<br>項目 | 措置内容 | 添付書類 |
|---|---|---|---|---|
| | | | 5月2日に移植個体の状況確認（樹木活力度調査）。<br>冬芽は膨らんでいるが、展葉はまだ始まっていない。 | 写真ヤエー2 |

| | 移植個体の状況確認<br>(樹木活力度調査)<br><br>冬芽は膨らんでいるが、展葉<br>はまだ始まっていない。 | |

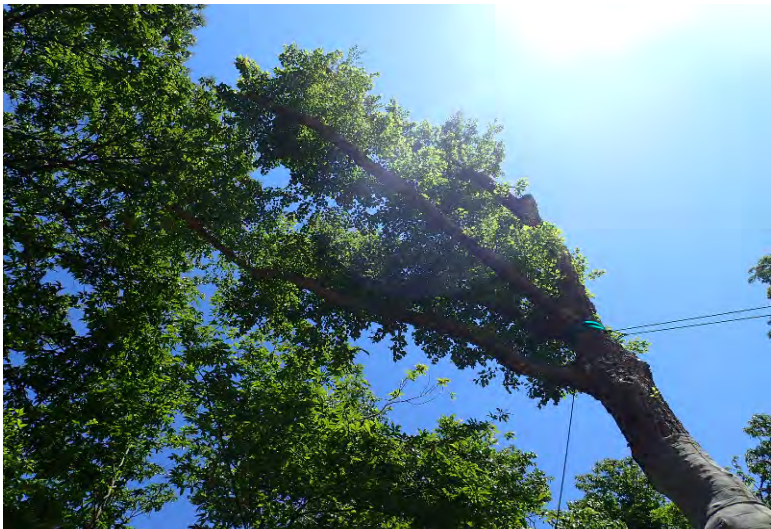
| | 写 真<br>番 号 | ヤエ-3 |

| 環境影響<br>評価項目 | 保 全<br>対象種 | 措置<br>項目 | 措置内容 | 添付書類 |
|---|---|---|---|---|
| | | | 6月6日に移植個体の状況確認（樹木活力度調査）。<br>十分に展葉しているが、一部（キノコの生えている枝）に枯れ<br>ている枝が見られる。 | 写真ヤエー3 |

| | 移植個体の状況確認<br>(樹木活力度調査)<br><br>十分に展葉しているが、一部<br>(キノコの生えている枝)に枯<br>れている枝が見られる。 | |

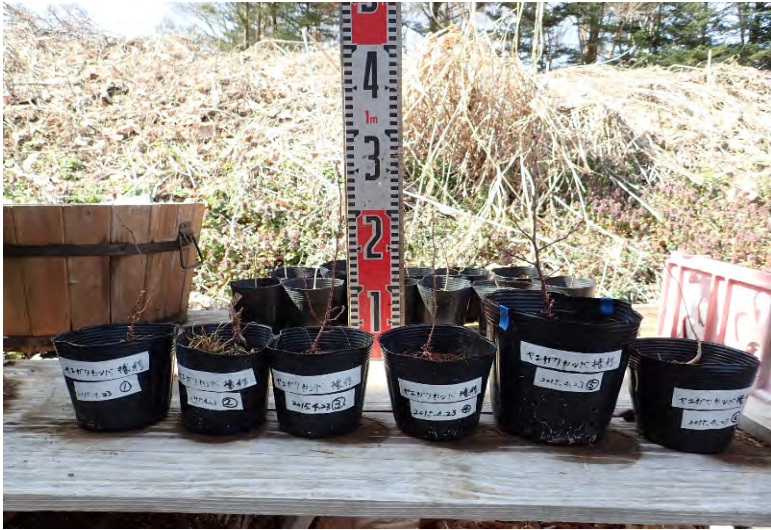
| | 写 真<br>番 号 | ヤエ-4 |

| | 平成27年4月23日播種個体の<br>育苗状況確認<br>①樹高17.0cm、根元直径4mm<br>②樹高9.0cm、根元直径2mm<br>(枯れ)<br>③樹高20.5cm、根元直径5mm<br>④樹高16.5cm、根元直径4mm<br>⑤樹高22.2cm、根元直径6mm<br>⑥樹高12.5cm、根元直径4mm<br>(枯れた可能性がある) | |

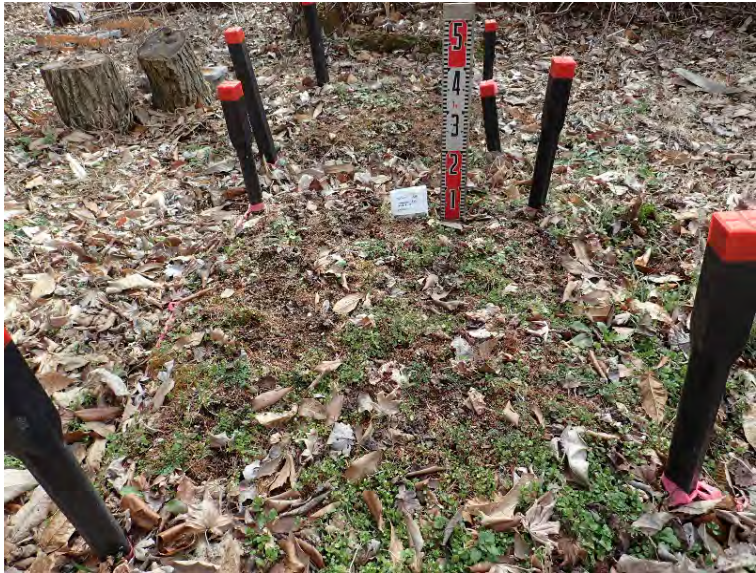
| | 写 真<br>番 号 | ヤエ-5 |

| | 平成27年4月23日播種個体の<br>育苗状況確認<br>(床蒔き)<br><br>実生は確認されない。 | |

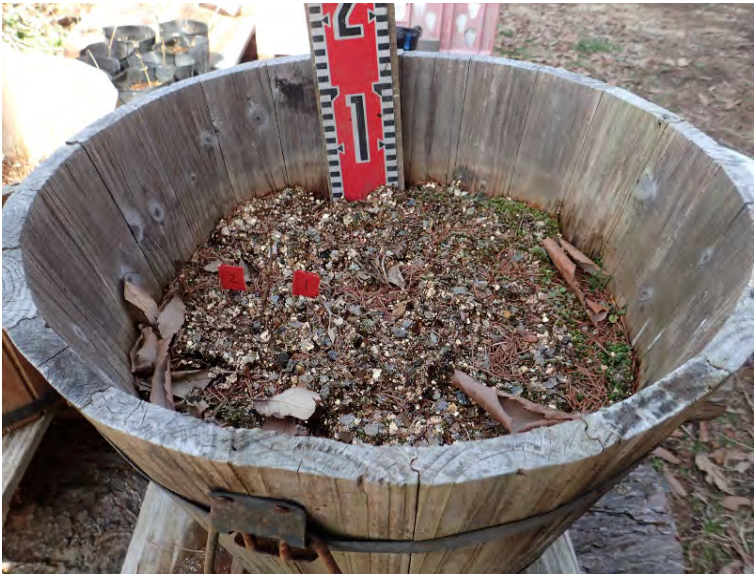
| | 写 真<br>番 号 | ヤエ-6 |

| | 平成28年4月18日播種個体の<br>育苗状況確認<br>①(右)<br>樹高6.5cm、根元直径3mm<br>②(左)<br>樹高3.2cm、根元直径2mm | |

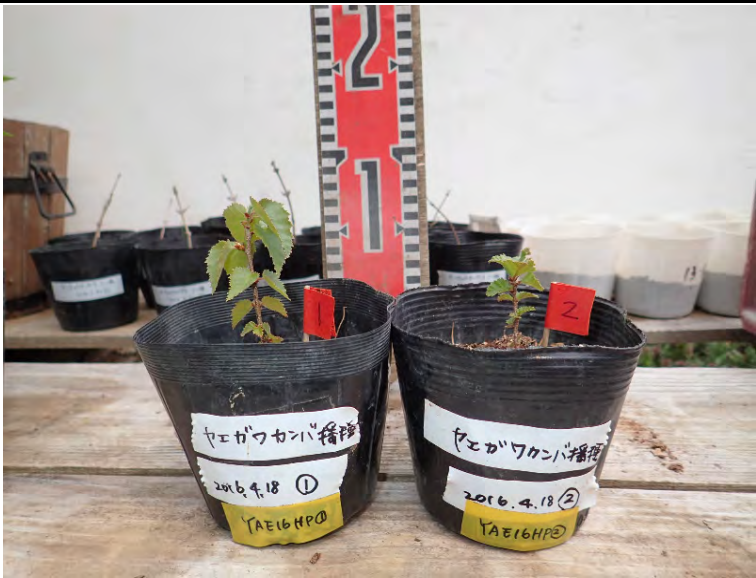
| | 写 真<br>番 号 | ヤエ-9 |

| | 平成28年4月18日播種個体の育苗状況確認<br>①(左)<br>樹高6.5cm、根元直径3mm<br>②(右)<br>樹高5.0cm、根元直径2mm | |

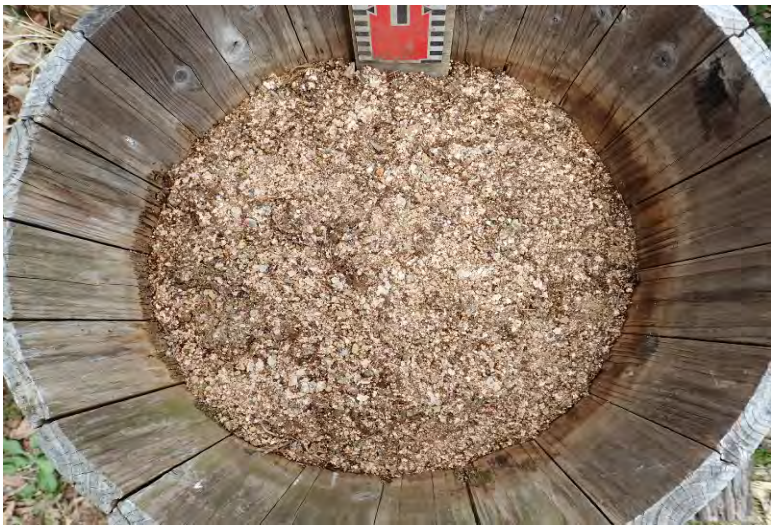
| | 写 真<br>番 号 | ヤエ-10 |

| | 平成29年4月21日播種個体の<br>育苗状況確認<br>(プランター)<br><br>まだ発芽は確認できない。 | |

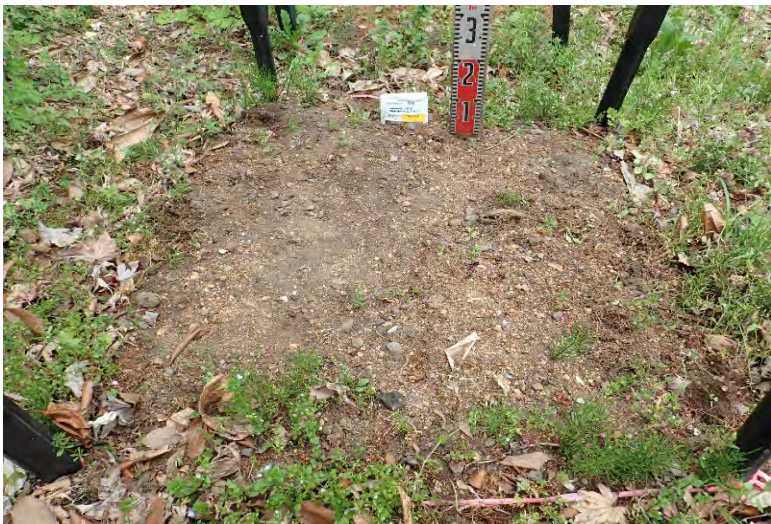
| | 写 真<br>番 号 | ヤエ-11 |

| | 平成29年4月21日播種個体の<br>育苗状況確認<br>(床蒔き)<br><br>まだ発芽は確認できない。 | |

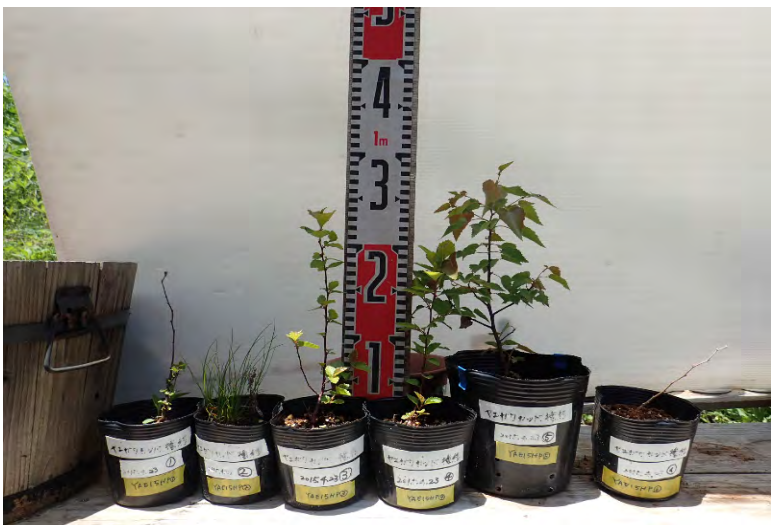
| | 写 真<br>番 号 | ヤエ-12 |

| | 平成27年4月23日播種個体の<br>育苗状況確認<br>①樹高17.0cm、根元直径4mm<br>(個体の上部が枯れ)<br>②枯死<br>③樹高22.0cm、根元直径4mm<br>④樹高20.0cm、根元直径4mm<br>⑤樹高25.0cm、根元直径6mm<br>⑥枯死 | |

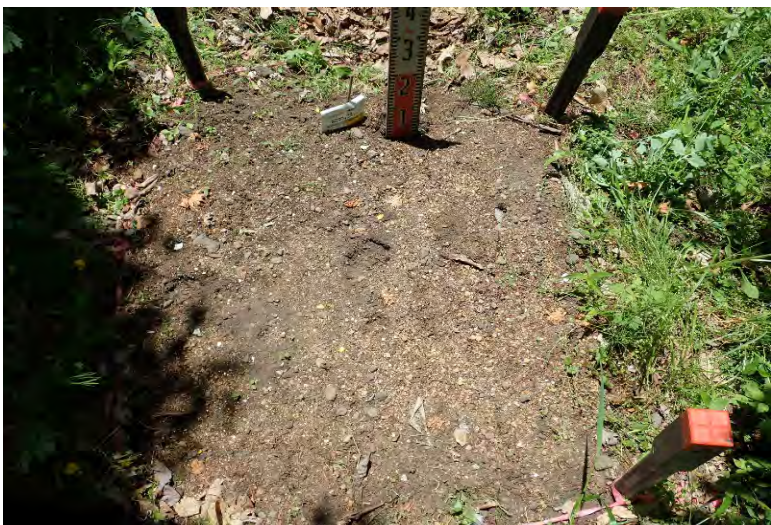
| | 写 真<br>番 号 | ヤエ-15 |

| | 平成29年4月21日播種個体の<br>育苗状況確認<br>(床蒔き)<br><br>まだ発芽は確認できない。 | |

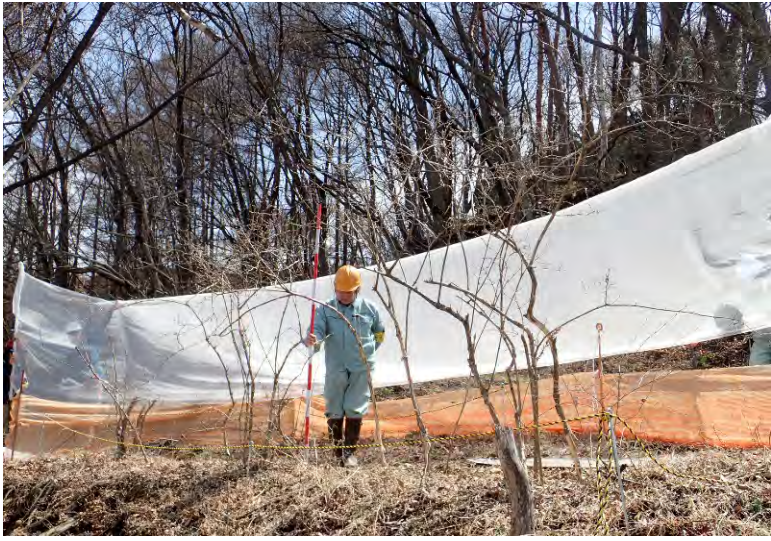
| | 写 真<br>番 号 | オニ-1 |

| | 移植個体の状況確認<br>(樹木活力度調査)<br><br>全ての個体で冬芽が膨らんでいた。 | |

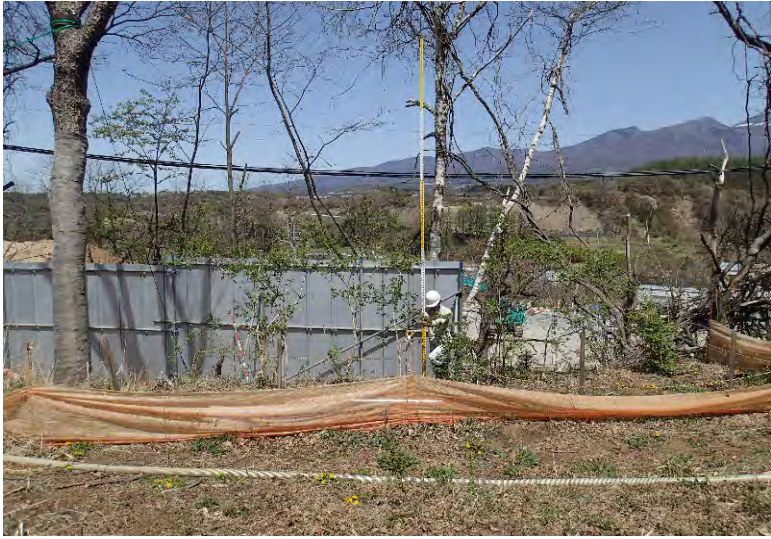
| | 写 真<br>番 号 | オニ-2 |

| | 移植個体の状況確認<br>(樹木活力度調査)<br><br>全ての個体で順調に展葉が進んでいた。 | |

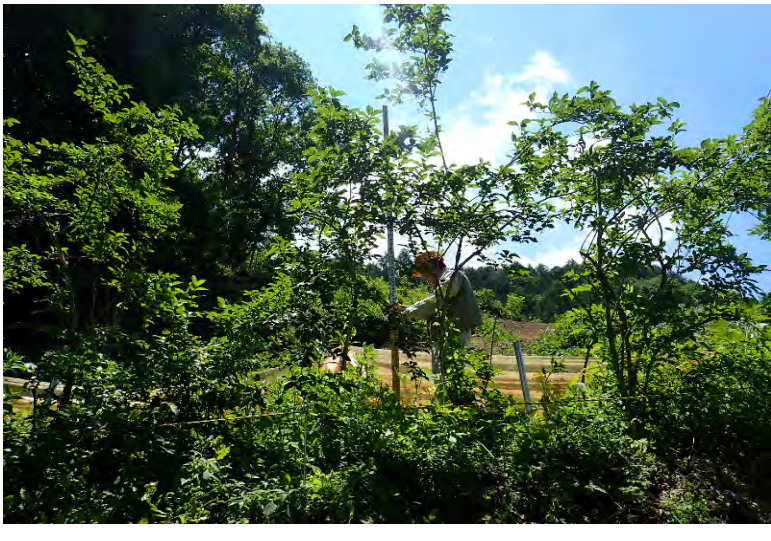
| | 写 真<br>番 号 | オニ-3 |

| | 移植個体の状況確認<br>(樹木活力度調査)<br><br>全ての個体で十分に展葉し、結実しているが少ない。一部の葉に虫食いが見られる。 | |

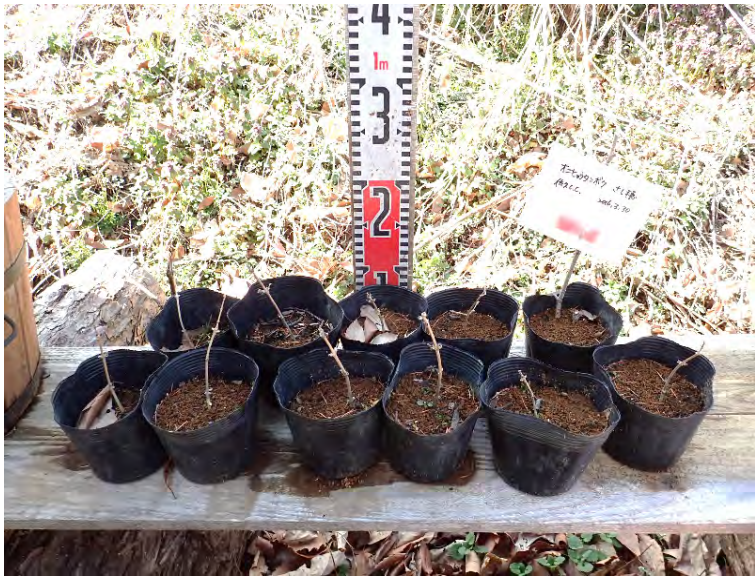
| | 写 真<br>番 号 | オニ-4 |

| | 平成28年3月30日挿し木個体の育苗状況確認(発根促進剤使用)<br><br>挿し木10本に芽吹きは確認できない。 | |

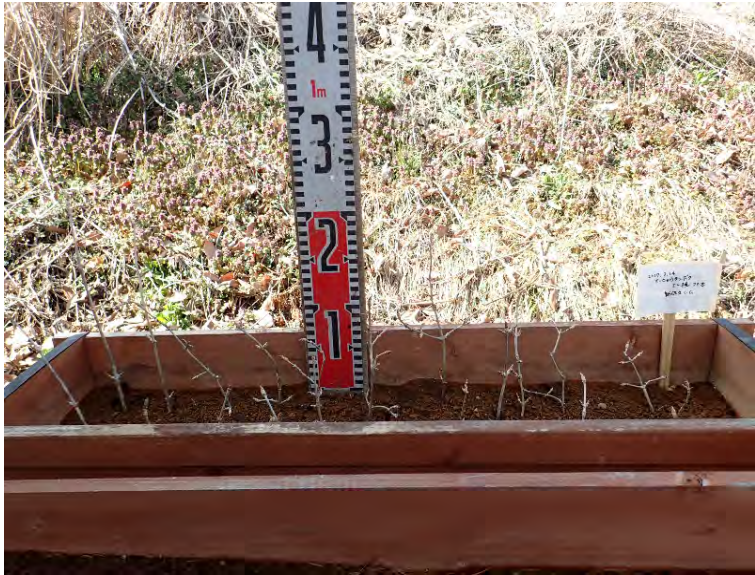
| | 写 真<br>番 号 | オニ-5 |

| | 平成29年3月14日挿し木個体の育苗状況確認(発根促進剤使用)<br><br>挿し木20本に芽吹きを確認。 | |

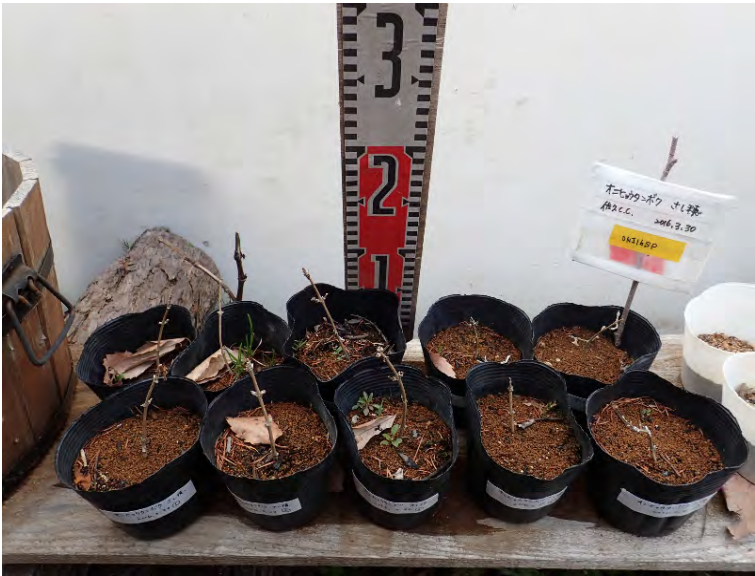
| | 写 真<br>番 号 | オニ-6 |

| | 平成28年3月30日挿し木個体の育苗状況確認(発根促進剤使用)<br><br>挿し木10本に芽吹きは確認できない。 | |

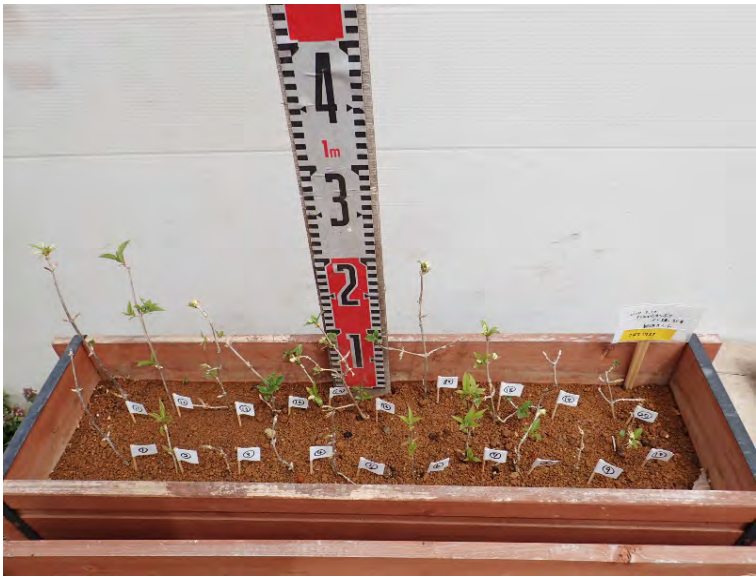
| | 写 真<br>番 号 | オニ-7 |

| | 平成29年3月14日挿し木個体の育苗状況確認(発根促進剤使用)<br><br>挿し木20本の内、15本に展葉を確認。 | |

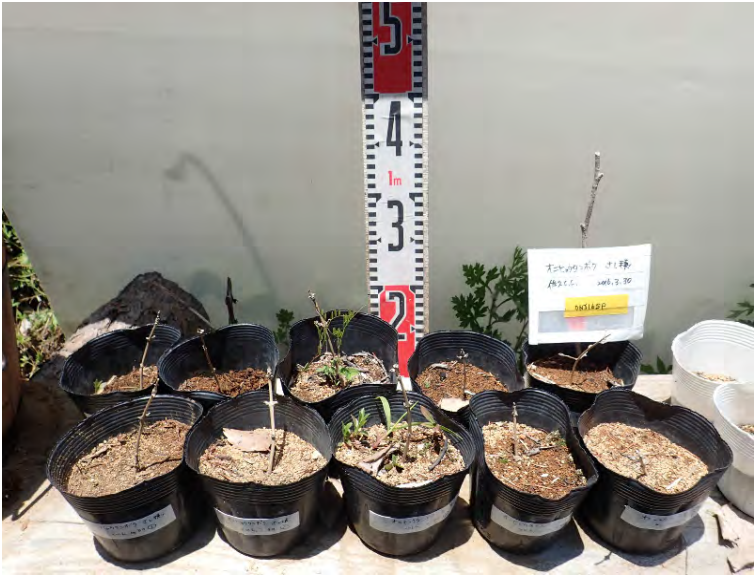
| | 写 真<br>番 号 | オニ-8 |

| | 平成28年3月30日挿し木個体の育苗状況確認(発根促進剤使用)<br><br>挿し木10本は全て枯死した。 | |

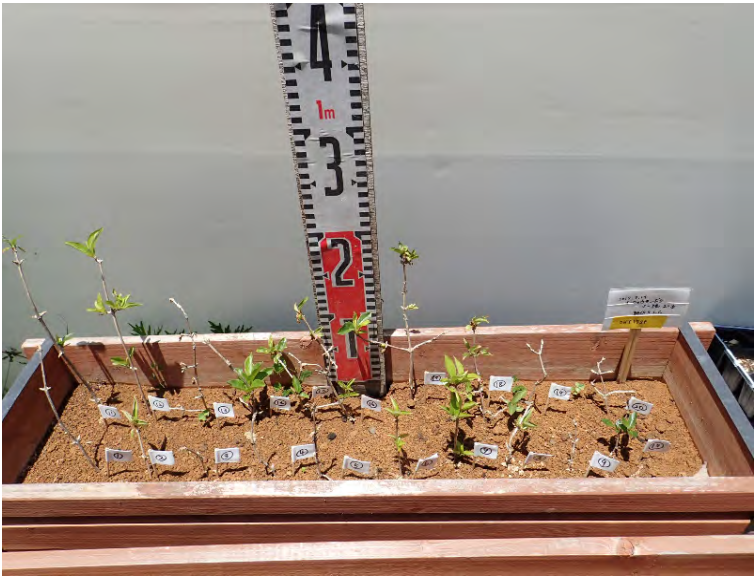
| | 写 真<br>番 号 | オニ-9 |

| | 平成29年3月14日挿し木個体の育苗状況確認(発根促進剤使用)<br><br>挿し木20本の内、12本が展葉している(前月より3本が落葉)。 | |

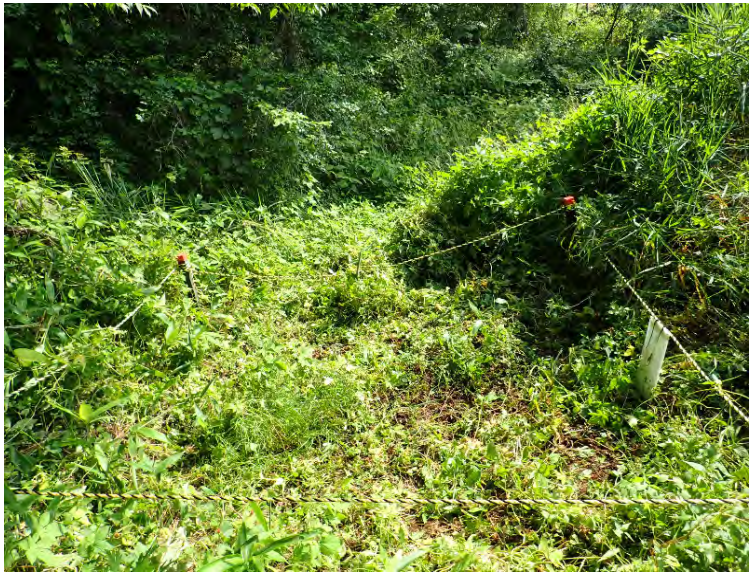
| | 写 真<br>番 号 | ナガ-1 |

| | ナガミノツルキケマンの移植<br>先の生育管理<br><br>平成28年10月28日に移植した<br>移植地にカナムグラが繁茂し<br>たため草刈りを実施した。<br><br>(写真は草刈り後の様子) | |

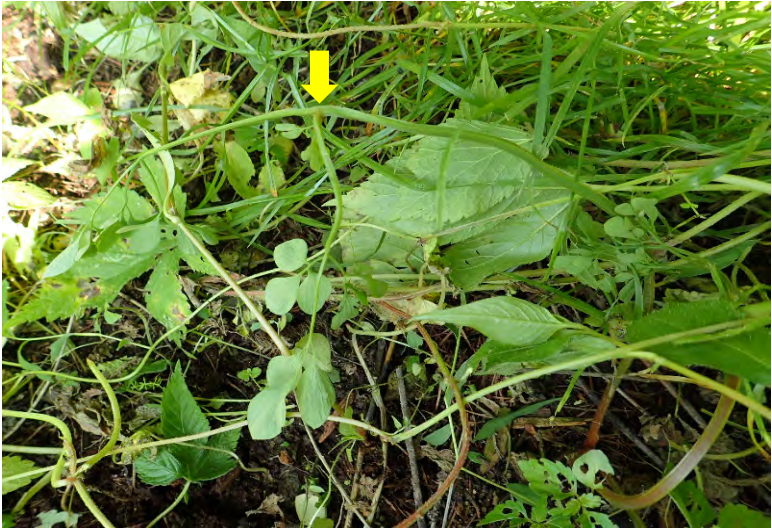
| | 写 真<br>番 号 | ナガ-2 |

| | ナガミノツルキケマンの移植<br>先の生育管理<br><br>ナガミノツルキケマンは2個体<br>の生育を確認した。<br><br>(写真は確認した個体のうち<br>の1個体) | |

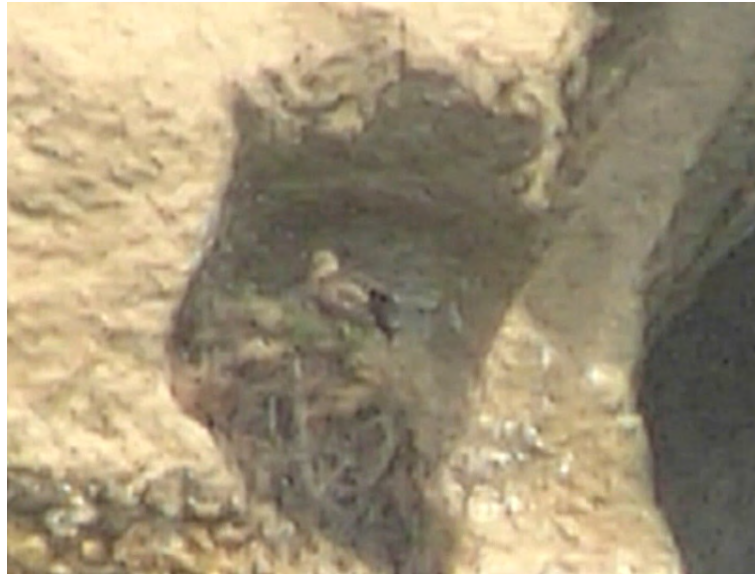
| | 写 真<br>番 号 | モウ-3 |

| | N1ノスリ面替ペア巣<br>(近景)<br><br>巣に滞在する成鳥。巣内滞在や出入りを確認したことから繁殖していると考えられる。 | |

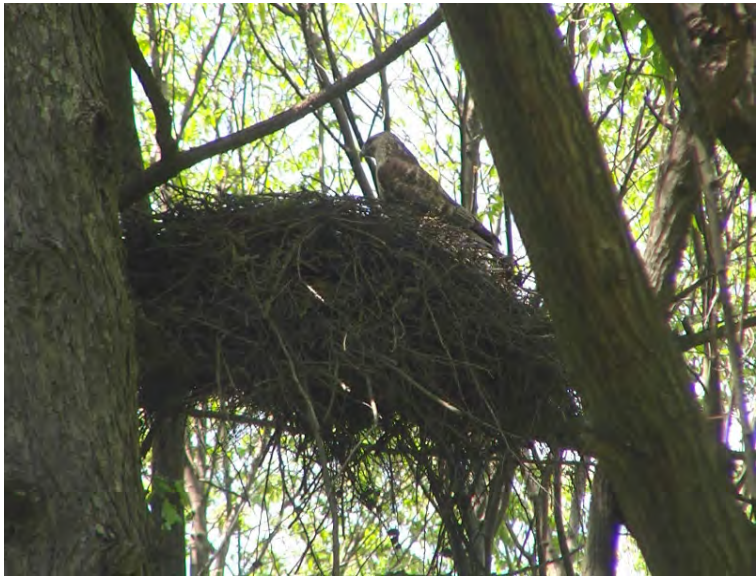
| | 写 真<br>番 号 | モウ-4 |

| | N4ノスリ横根ペア巣<br>(近景)<br><br>巣に滞在する成鳥を確認。巣内滞在や出入りを確認したことから繁殖していると考えられる。 | |

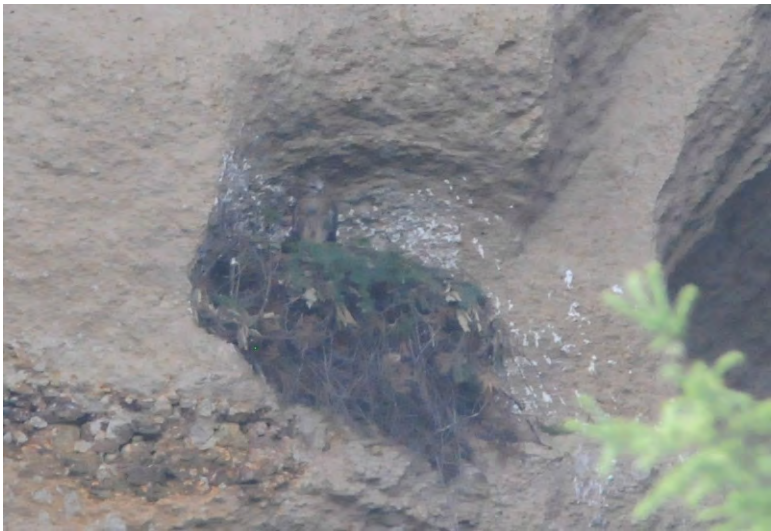
| | 写 真<br>番 号 | モウ-6 |

| | N1ノスリ面替ペア巣<br>(近景)<br><br>ノスリ面替ペアの巣内雛1個体を確認した。 | |
