F S P S 佐久市八風太陽光発電所事業
に係る事後調査報告書

令和6年6月

合同会社 F S P S 八風

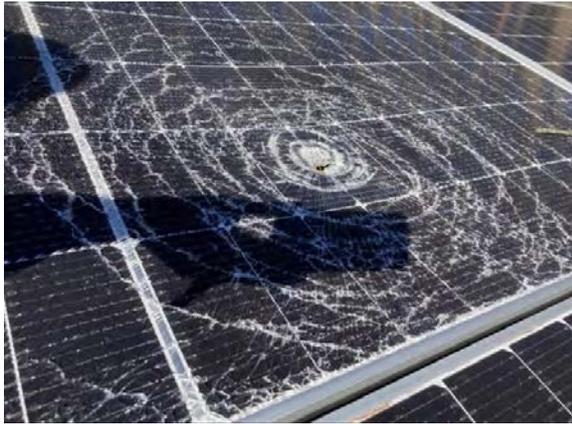
令和5年11月25日、12月21日、22日、26日、令和6年3月21日には、風による影響で枯れ枝が落下飛散し、計6枚のパネルが破損した。さらに、倒木によりフェンスの破損等の被害が発生した。被害状況は写真6.8-4に示すとおりである。

パネル破損（令和5年11月25日）

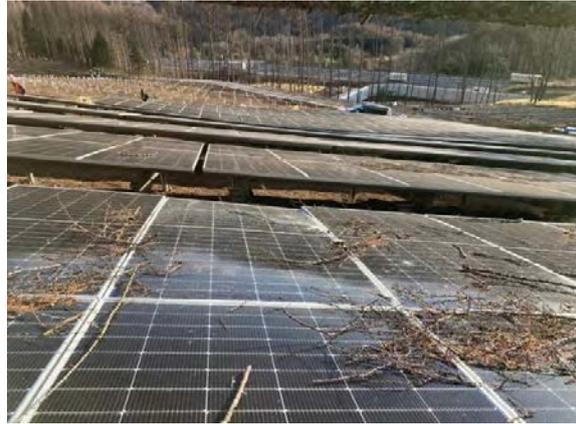
パネルへの落枝飛散（令和5年12月21日）

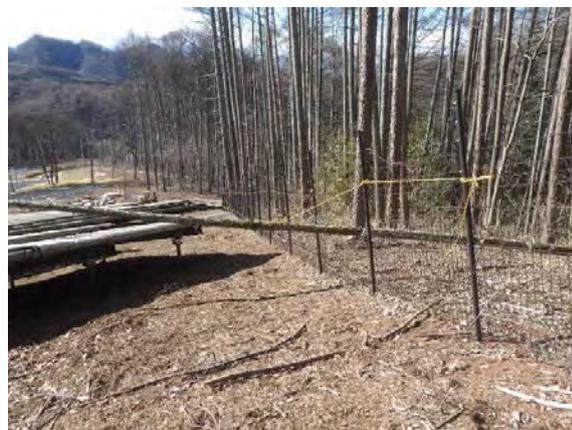
倒木によるフェンス破損（令和5年12月22日）

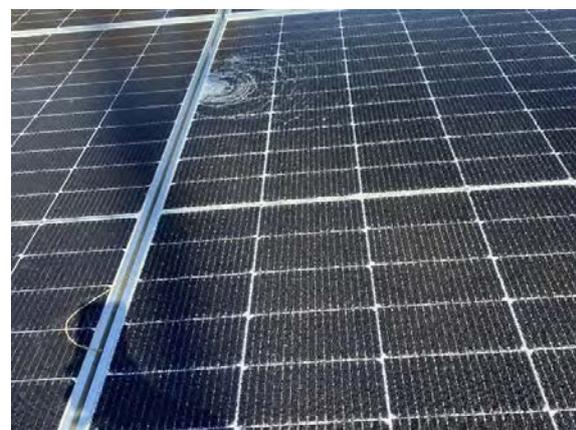
パネルの破損（令和5年12月26日）

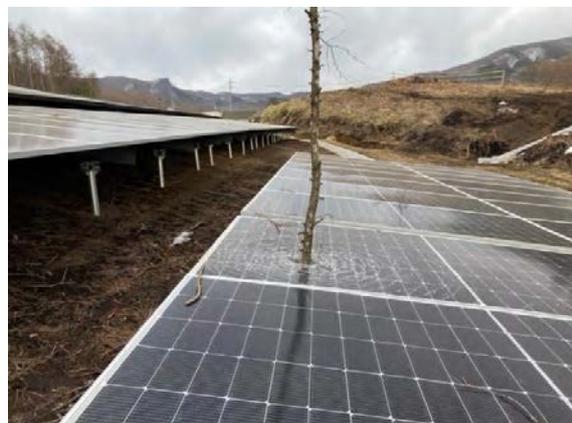
落枝がパネルを貫通（令和6年3月21日）

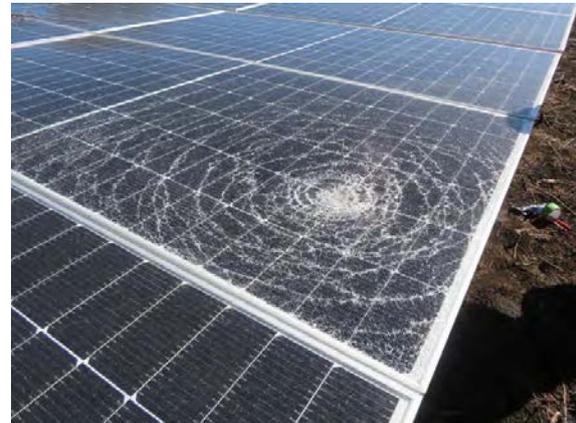
パネルの破損（令和6年3月21日）
