## 施工状況等報告書

令和 6 年 7 月 29 日

## 施工状況等報告書添付資料（第6回）

F S P S 佐久市八風太陽光発電所事業

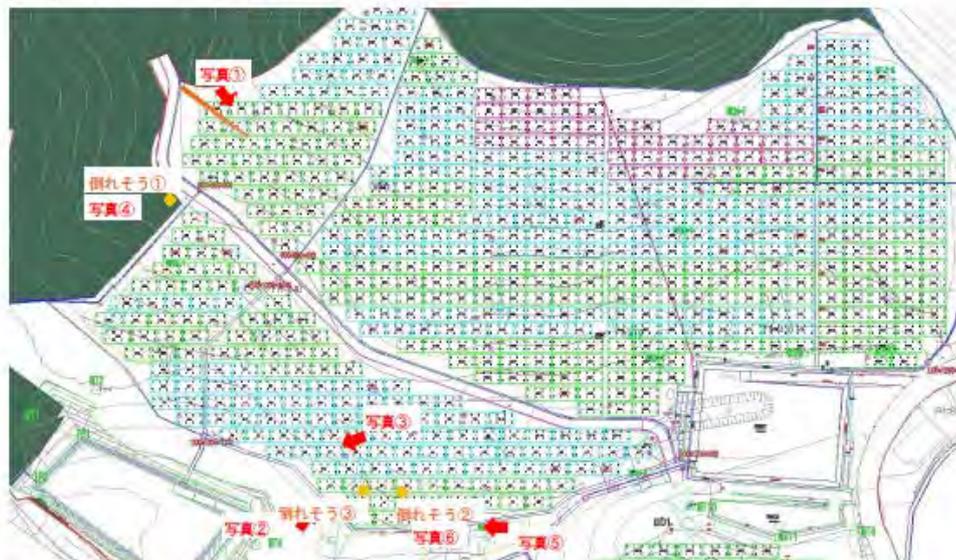
写真① 倒木状況

### 1. 発生状況

発生日時：令和6年5月16日（木）夕方～17日（金）朝方にかけてと推測される

倒木状況：胸高直径30cm、樹高10m程度のカラマツ2本、およびカラマツ枝複数

被害状況：575wモジュール46枚、架台7アレイ

5月17日朝、緊急点検を実施後、関係者以外立入禁止措置、漏電の無い事を確認のうえ当該コネクター解線、保険会社へ相談。5月23日に関係者協議を行い今後の対応について協議を行った。

- ・破損モジュール及びアレイは速やかに回収し、中間処分場に搬出し、品目毎に分別、リサイクル可能なものは再生委託、リサイクルが難しいものは最終処分場とする
- ・倒木の恐れのあるカラマツを伐採、除去する（景観保全森林のカラマツ全個体が伐採対象）
- ・下層の広葉樹の生育密度が低い箇所に、クリ・コナラ等の幼木の植栽を行う
- ・調整池際のフェンス下にツル植物を植栽し、目隠し効果を高める
- ・下層の広葉樹や植栽木の生育状況について、事後調査を行い確認する

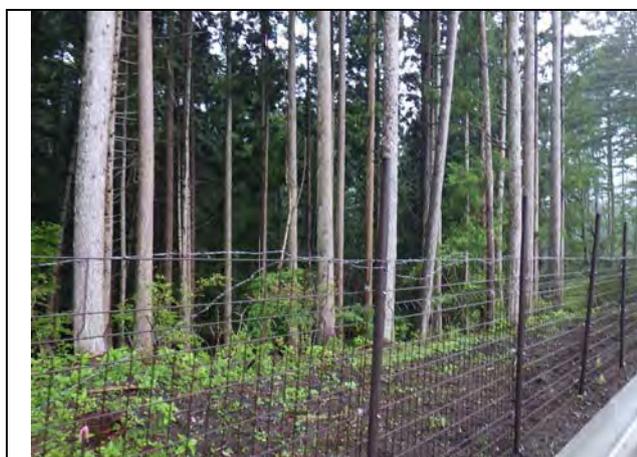
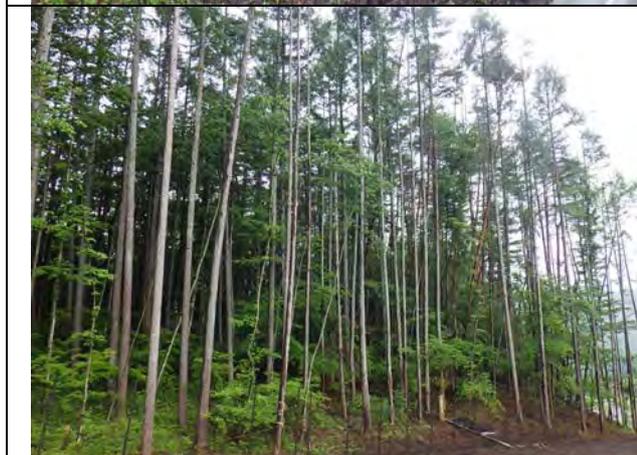
建設機械の適切な配置	騒音、 振動、 動物、 生態系、 触れ合い活動の場	建設機械の稼働位置が集中しないよう適切な配置に努める。	1.4.2-24 1.4.3-20 1.4.10-72 1.4.11-33 1.4.13-17	・打合せの際に、建設機械の稼働位置等が集中しないように調整を行った。	写真4-1 (前出)
	防音シートの設置の検討	騒音、 動物、 生態系、 触れ合い活動の場	近隣住民からのご意見・ご要望に対し、状況に応じて騒音の影響が大きい箇所に防音シートを設置する。	1.4.2-24 1.4.10-72 1.4.11-33 1.4.13-17	(報告の対象期間では、そのようなご意見・ご要望はなかった。)	—
	建設機械の適切な作業の実施	振動、 動物、 生態系、 触れ合い活動の場	建設機械の運転者に対して、無理な負荷をかけず、丁寧な作業を実施するよう指導する。	1.4.3-20 1.4.10-72 1.4.11-33 1.4.13-17	・建設機械の不必要な空ふかしや高負荷での運転を避けるよう、工事関係者に指導・教育を行い周知徹底を図った。	資料4-1 (前出) 写真4-2 (前出)
	残置森林の適切な維持管理	触れ合い活動の場	残置森林の機能を維持できるよう適切な維持管理を行う。	1.4.13-17	・5/16深夜の突風により、倒木が発生し施設に被害が出たため、安全確保の観点から残置森林の危険木点検を行った。	資料4-2 写真4-10

写真4-10：残置森林の危険木点検状況（令和6年6月21日撮影）

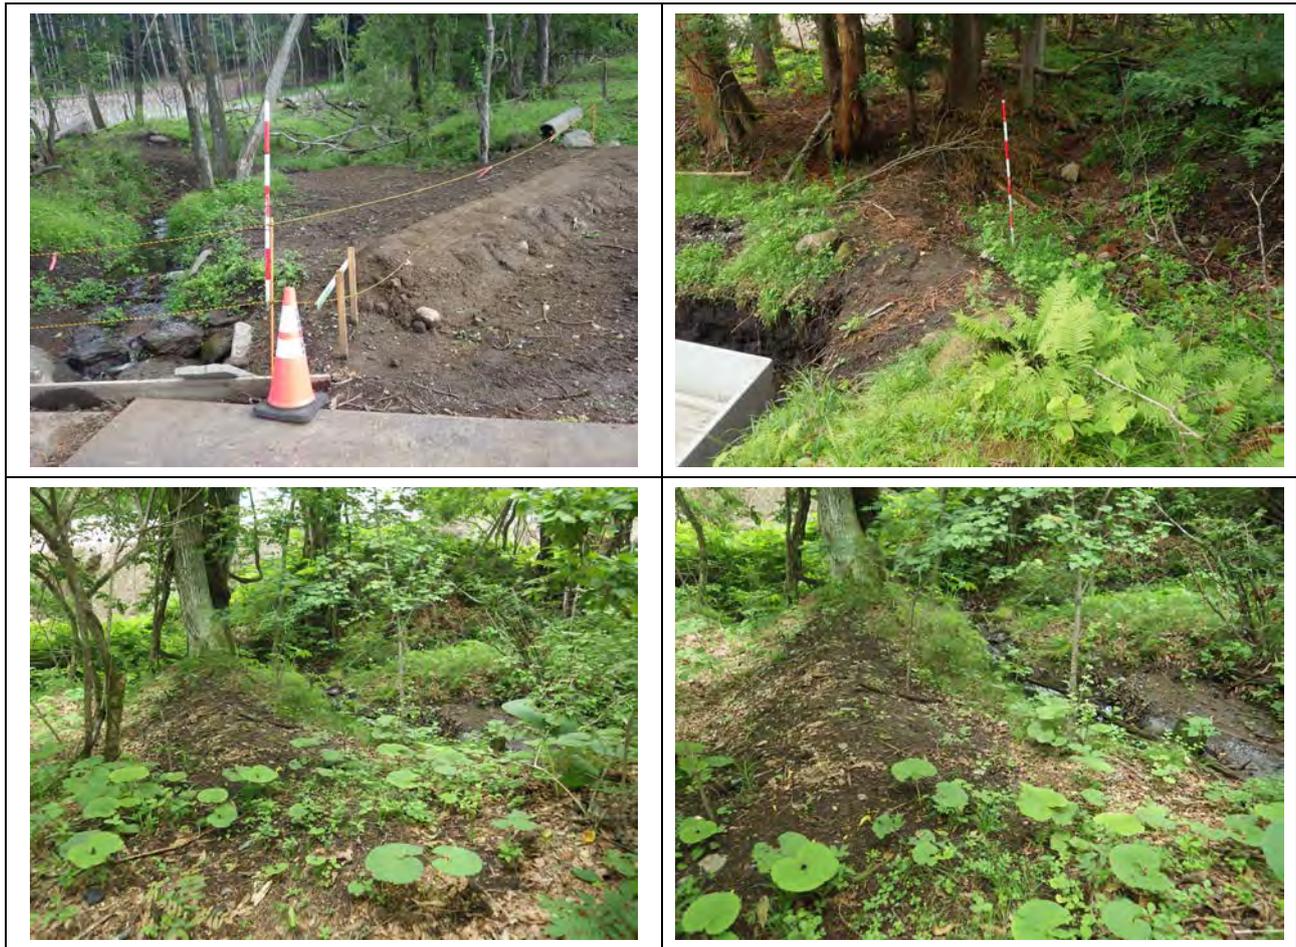
注目すべき種の生育地の改変の回避		植物	注目すべき種の生育位置等の調査結果を基に、パネル配置等の事業計画を検討し、注目すべき種の消失を可能な限り回避できるよう計画の見直しを図る。	1.4.9-57	・計画地中央の沢筋は、注目すべき種（植物）が特に集中していることから、可能な限り生育地の改変を回避して河道ルートを選定し、一部河道断面の拡張を要する箇所は、コンクリート等の構造物は使用せず、土堤を新設するなど軽微な改変を行った。	写真4-23

写真4-23：河道断面確保のため新設土堤防の設置状況（令和6年6月25日撮影）

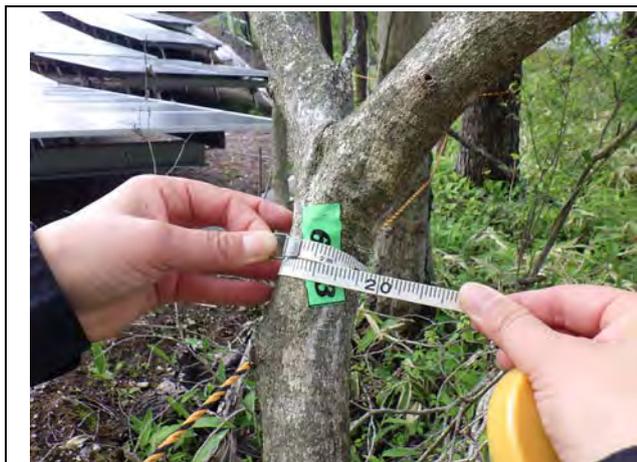
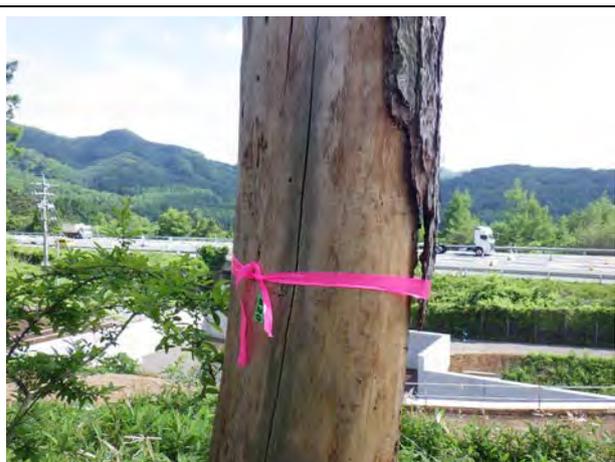
景観保全森林の設置	景観	No.1、No.3調整池を築造する概ね90m間の区域において、施設用地が見えにくいよう、調整池の北側で幅10m、区間140m程度の樹林を残したうえ、下層がまばらなところに地域個体の低木を植栽する	1.4.12-21	・No.1、No.3調整池北側の樹林を景観保全森林として残したうえ、下層がまばらなところには、直接改変域より消失するオニヒョウタンボクの個体を工事開始前に掘り取り移植した。それらの個体について、その後の生育状況の確認を行った。 ・5/16深夜の突風により、倒木が発生し施設に被害が出たため、安全確保の観点から景観保全森林の危険木点検を行った。	写真4-40 資料4-2 (前出) 写真4-41

写真4-41：景観保全森林の危険木点検状況（令和6年6月4日撮影）
