快適な冬の生活を目指して

1-5 現地調査の状況

記録的豪雪における屋根積雪自然落下方式の現地調査結果報告書

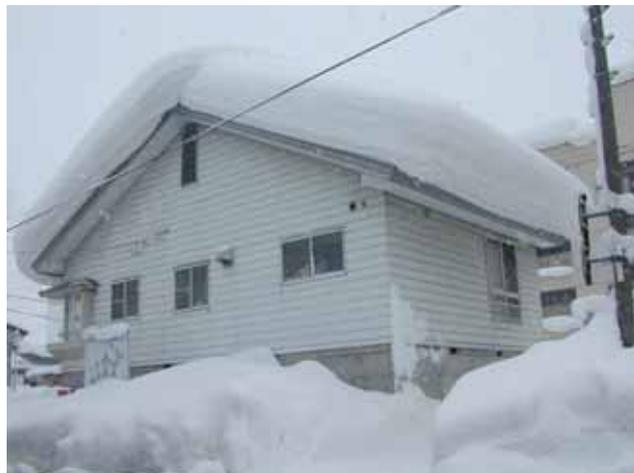
低温続きのため雪が張り付いて落ちずに厚く堆雪してしまった落雪式の屋根

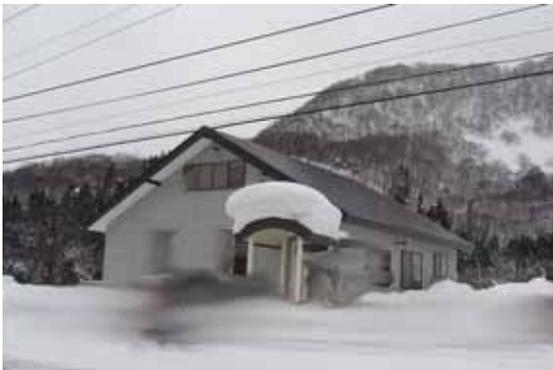
小谷村の状況

屋根勾配が、概ね26.5度(通称5寸勾配)以上
建物内部に熱がある(暖房をしている)建築物
屋根形状が単純な切妻屋根等で雪割り設置

を組合せた屋根の積雪は多くが
自然落下している。

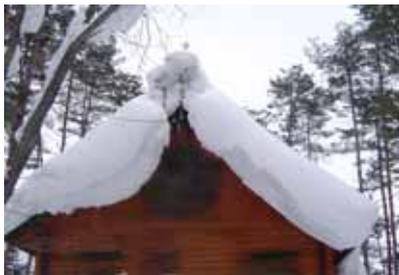
使用されていないため建物が冷えてしまっている(倉庫にも同様の事例有)

- (1) 屋根勾配は26.5度（通称5寸勾配）以上とし、棟には鋭角で縦長の雪割りを設置する。
- (2) 屋根形状は単純な切妻屋根等とし、屋根面に突き出す屋根付小窓等は設けない。
- (3) 屋根塗装はフッ素樹脂塗装など滑落しやすい塗料を選択し、劣化する前に再塗装をする。
- (4) 屋根下に居住部分の熱が適度に回るように工夫して、屋根面に雪が凍結しないようにする。
- (5) 屋根面には雪止め金物を設置しない。
- (6) 落雪した雪を除雪し、屋根面の積雪との間に雪割をいれる。

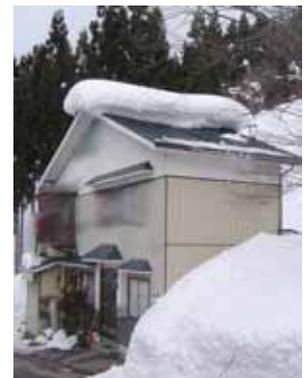
「雪割り」が設置されていないことから棟に残った

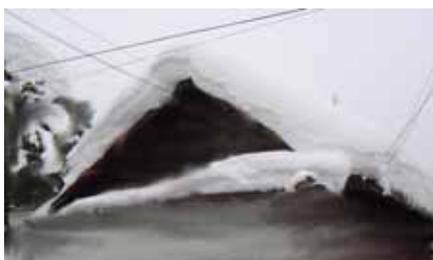
劣化等メンテナンス不足か

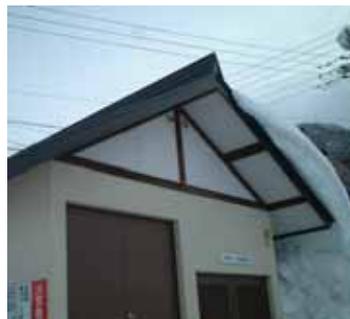
軒の高さが不足して雪が落ちていかない
