課題一覧

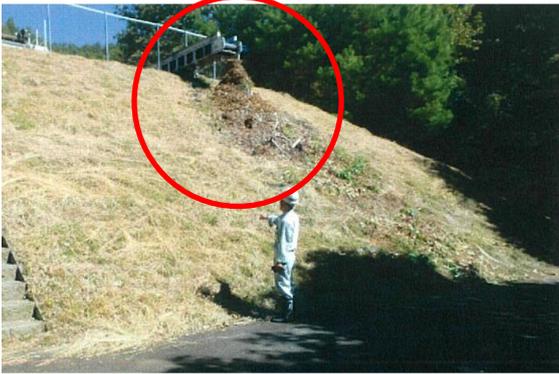
<p>(参考：大鹿第2発電所 上水槽)</p>

対象施設	課題
取水設備	<p>スクリーンから除塵した塵芥を敷地内に一時的に保管しているため、景観が良くなく、その後の処分にも費用が発生している。</p> <p>特に、落葉期は塵芥の量が非常に多く、職員の負担となっている。</p>

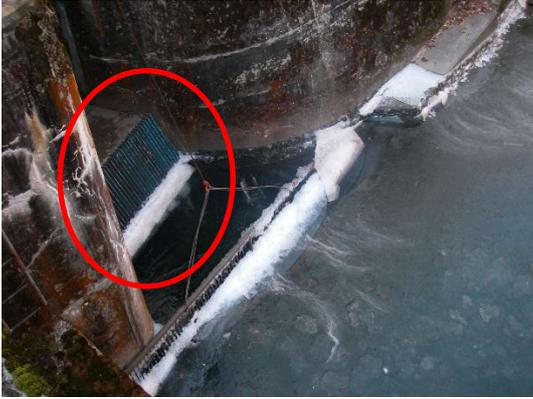
<p>取水設備</p>	<p>スクリーンが凍結し、取水できなくなってしまうことがある。</p>

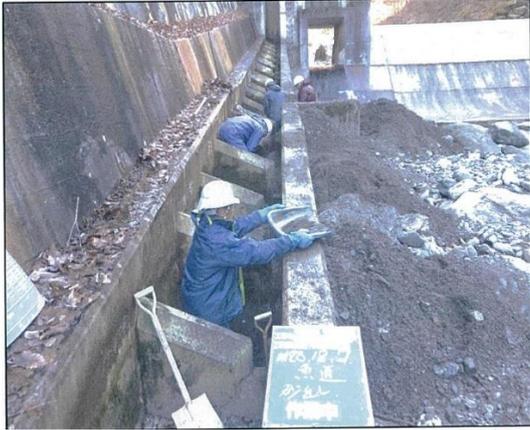
<p>(参考：四徳発電所 四徳川取水口)</p>
<p>取水設備</p>	<p>水路に石や土砂が堆積してしまい、排砂を毎年行っている。</p>

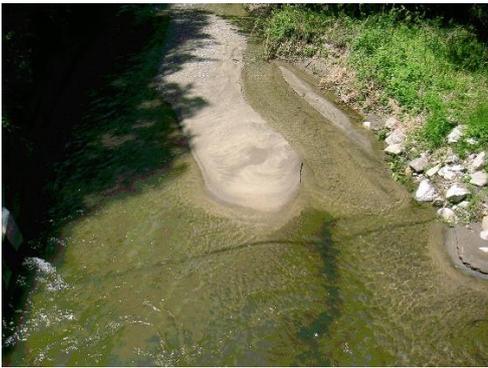
<p>(参考：大鹿第2発電所 塩川取水口)</p>
<p>取水設備</p>	<p>堰堤内に土砂が堆積してしまい、ゲートを開放しただけでは排砂が困難になってしまっている。</p>

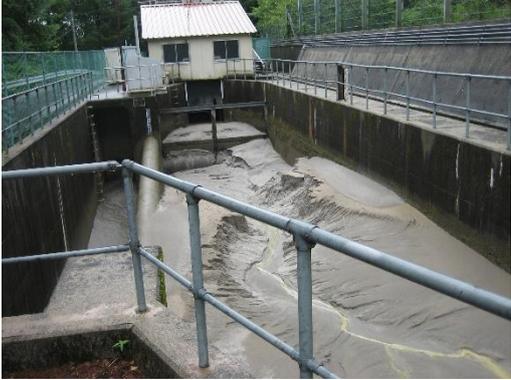
<p>取水設備</p>	<p>沈砂池で砂が除去しきれず、導水路内まで堆砂し、除去のため発電機を停止しなければならないことがあった。(現在は操作員の判断により取水停止しているため、このような状況は発生していない。)</p>

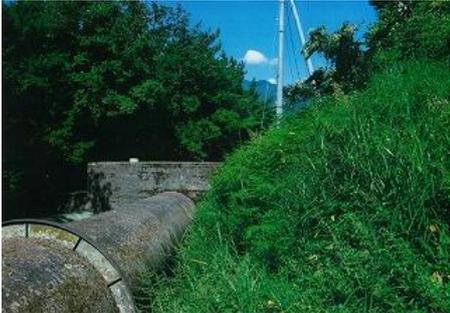
<p>(参考：与田切発電所 与田切川取水口)</p>
<p>水圧管路</p>	<p>水圧管路用巡視路の雑草が繁茂しやすい環境のため、広範囲の除草を年2回行っており除草に多額の費用がかかる。また、除草が追い付かず、巡視路が分かりにくい状況になり安全性に不安な時期がある。</p>

<p>雑草が繁茂した巡視路</p> <p>(参考：春近発電所 水圧管路)</p>
<p>発電所建屋</p>	<p>地盤沈下により、建屋に歪みが生じ、クラックが発生している。</p>

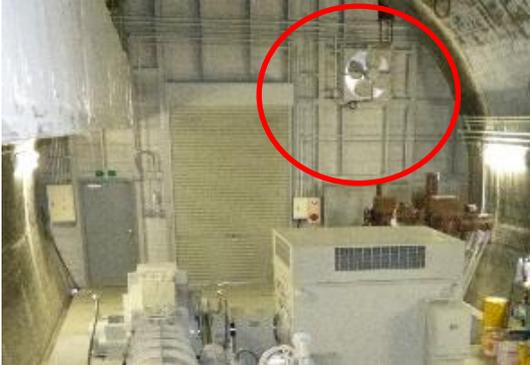
<p>発電所建屋</p>	<p>水車・発電機・換気扇などの騒音が大きく、操作・作業時の会話や電話などに支障がある。</p>

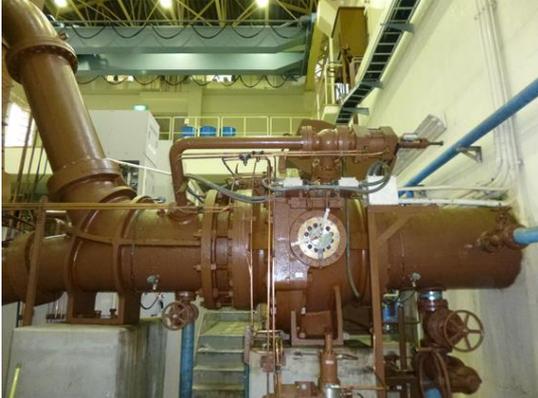
<p>(参考：小渋第3発電所)</p>
<p>発電所設備 (入口弁)</p>	<p>軸に砂がかみ込み、動作不能となったことがある。</p>

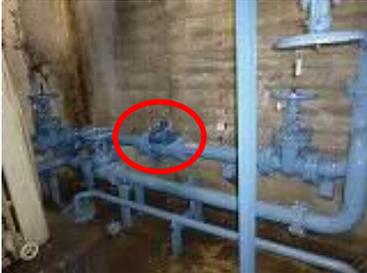
<p>給水用減圧弁</p> <p>(参考：春近発電所)</p>

<p>(参考：与田切発電所)</p>
<p>水車</p>	<p>冷却水装置の機械式減圧弁が共振し、異常振動を起こしたことがあるため、点検頻度を増やして維持管理をしている。</p>

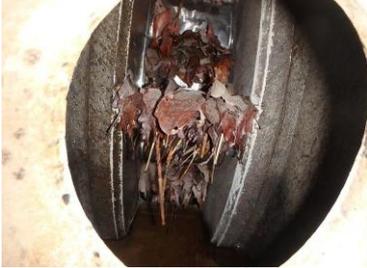
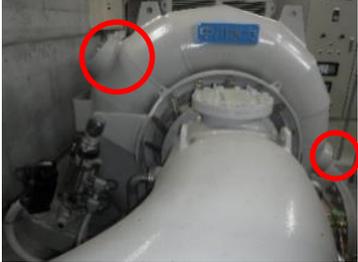
<p>水車</p>	<p>水車の形状によっては塵芥が詰まることが懸念される。またケーシングの点検孔が小さく、ランナから離れており手が届かないため塵芥除去の際に手間がかかる。</p> <div style="display: flex; justify-content: space-around;">

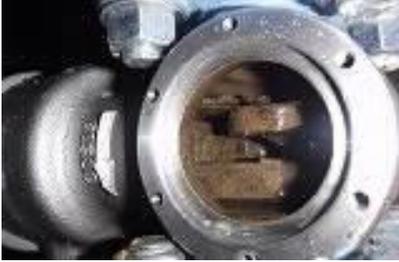
<div style="margin-left: 20px;"> <p>冷却水用断水継電器</p> </div> </div> <p>(参考：春近発電所)</p>

</div> <p>(参考：小浜第3発電所)</p>
<p>発電機</p>	<p>冷却水用断水継電器が、異物等で誤動作を起こす頻度が多いため故障対応に苦慮している。</p> <div style="display: flex; align-items: center;">

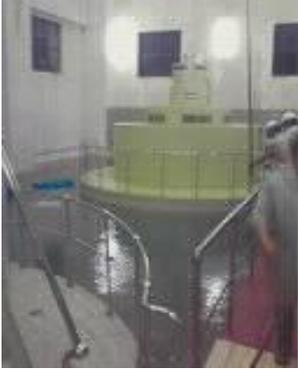
<p>その他設備</p>	<p>水圧管からの直接給水の配管が破断し、発電所が冠水した事例があり、冠水リスク軽減が求められている。</p>

<p>冠水事故時の水没状況</p> <p>(参考:春近発電所)</p>
<p>その他設備</p>	<p>予備品や図面等を保管できる所内スペースあるいは倉庫等の場所がなく、利便性に欠ける。</p>

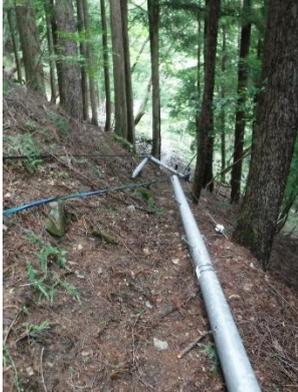
<p>(参考：高遠発電所)</p>
<p>その他設備</p>	<p>取水口等の施設への道路で土砂崩落、倒木又は落石が発生し電力線や通信線が断線したため、長期的に設備の電力供給及び通信が行えなくなったことがある。また施設へ行くこと自体が長期的に不可能となる場合がある。</p>

<p>電柱の倒壊状況</p> <p>(参考：大鹿第2発電所 入山沢取水口)</p>
