御嶽山の現地調査の結果

御嶽山火山防災協議会

平成29年8月21日に御嶽山の噴火警戒レベルが2から1へ引き下げられたことを受け、御嶽山火山防災協議会では、必要な安全対策を検討するため、協議会幹事会構成機関による現地調査を実施しました。

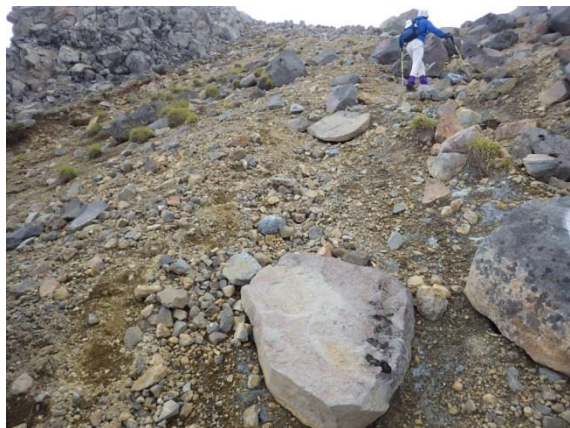
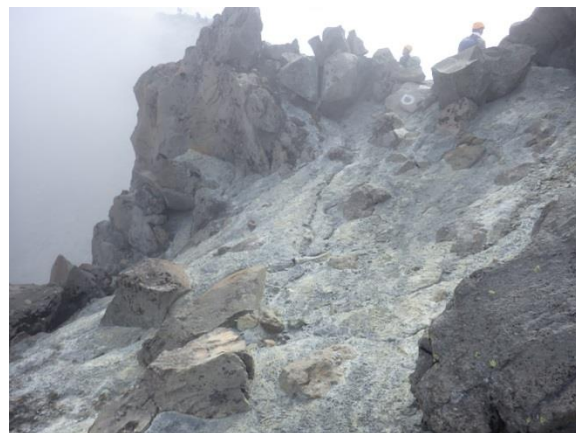
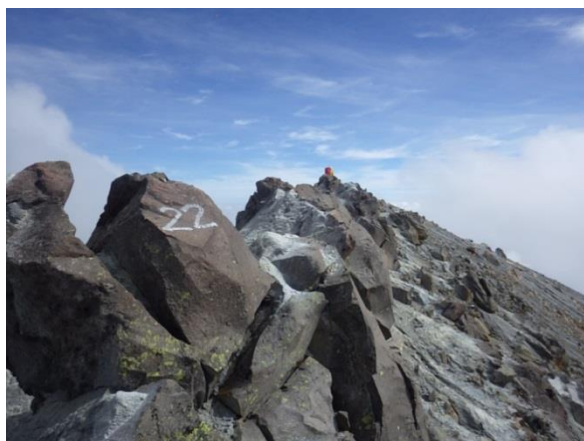
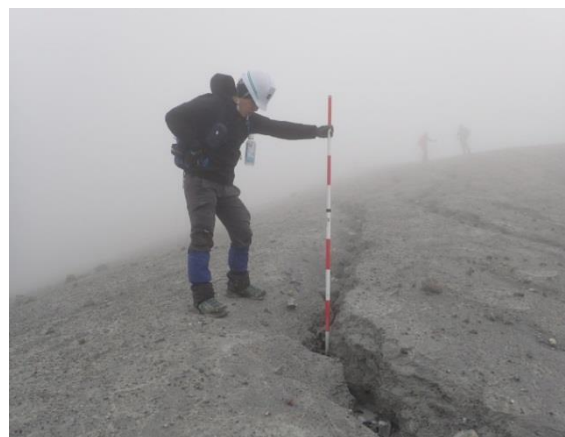
○お鉢巡り（一ノ池周辺）

二ノ池新館から 36 童子の塔までは火山灰の堆積が少ないものの、安定した足場がない。滑落の危険性は少ないものの、落石の危険がある。

36 童子の塔から剣ヶ峰までの稜線は、3 年前の噴火による火山灰が 0 c m ~ 70 c m ほど堆積している。火山灰は滑りやすいため、滑落の危険がある。

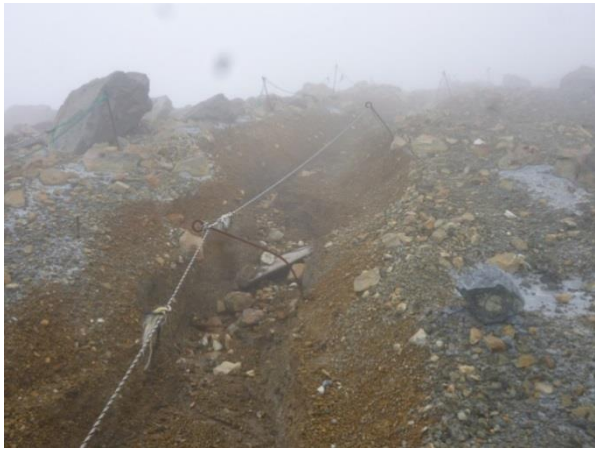
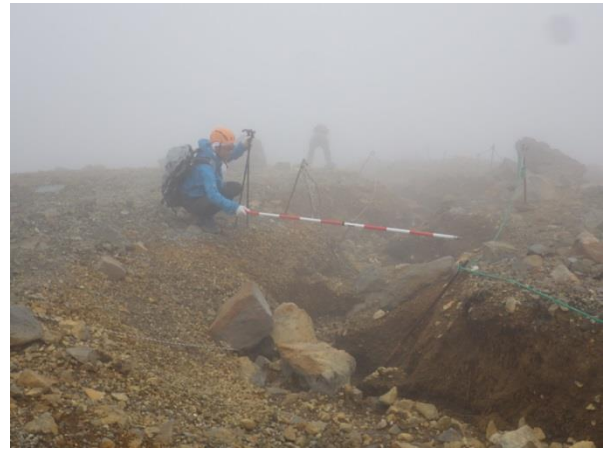
○黒沢口登山道（横道十字路～剣ヶ峰）

雨水等の侵食により数十メートルにわたりV字型に削られ、登山道が消滅している箇所がある。また、木の階段の一部も流され、登山道の機能を消失している。

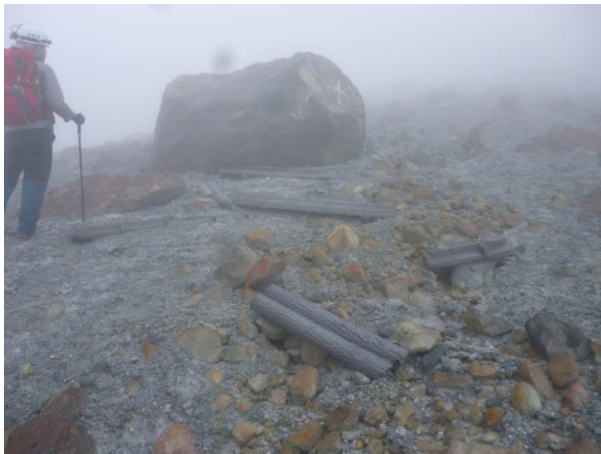
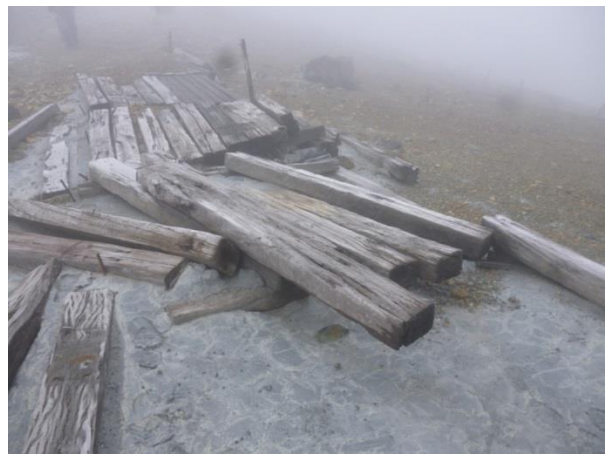
○八丁ダルミ（剣ヶ峰～王滝頂上）

木道や木の階段が流されている箇所が多く認められ、登山道としての機能を消失している。

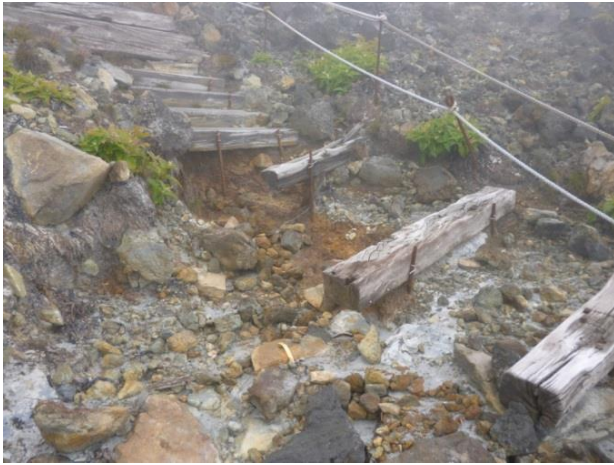
⑨ 30日 9:00 頃

○王滝口登山道（九合目避難小屋～王滝頂上山荘）

木の階段が雨水等により流された箇所が認められ、登山道としての機能を消失している。

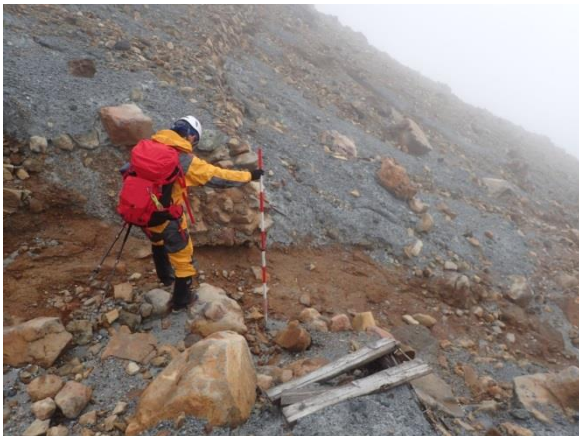
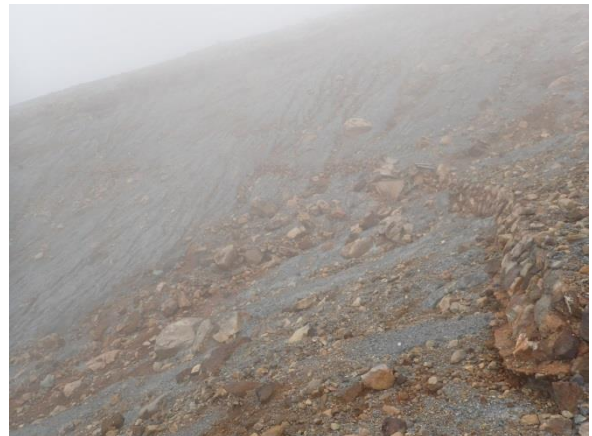
○二ノ池トラバース（まごころの塔二ノ池分岐～横道十字路）

沢を横断する長さ 4 m 程の木橋が噴石や融雪等により損壊し、登山道としての機能を消失している。また、登山道の山側法面上部に火山灰が厚く堆積し大きな噴石もあることから、これらの崩落の危険が認められる。

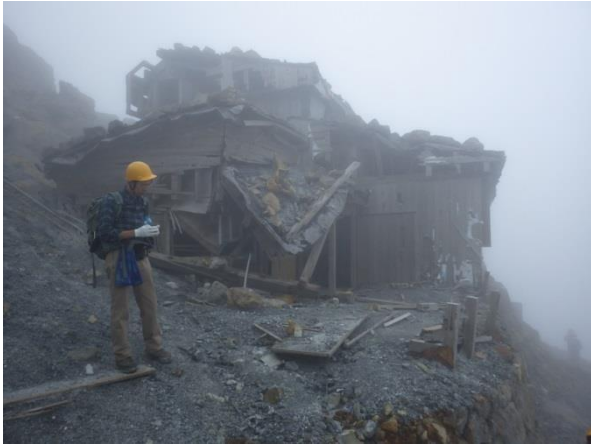
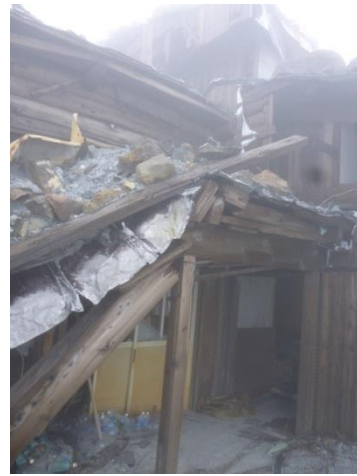
○御嶽頂上山荘

噴石の衝撃、降灰や降雪等により屋根の一部が崩れ落ち、壁や窓も破壊されており、建物内部への立ち入りが危険な状態である。

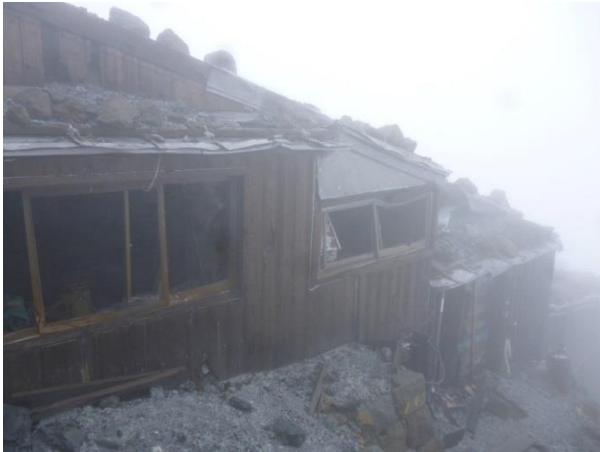
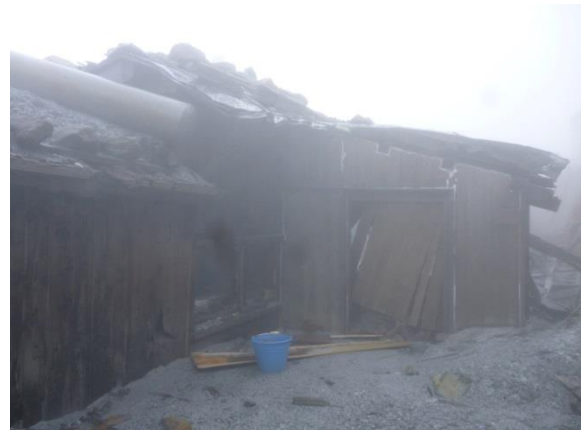
○御嶽剣ヶ峰山荘

噴石の衝撃、降灰や降雪等により屋根の一部が崩れ落ち、壁や窓も破壊されており、建物内部への立ち入りが危険な状態である。

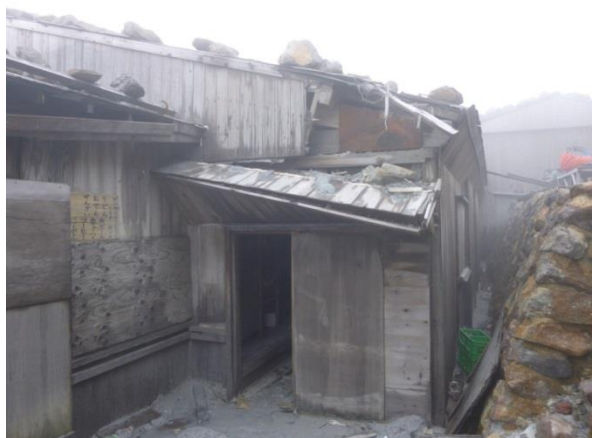
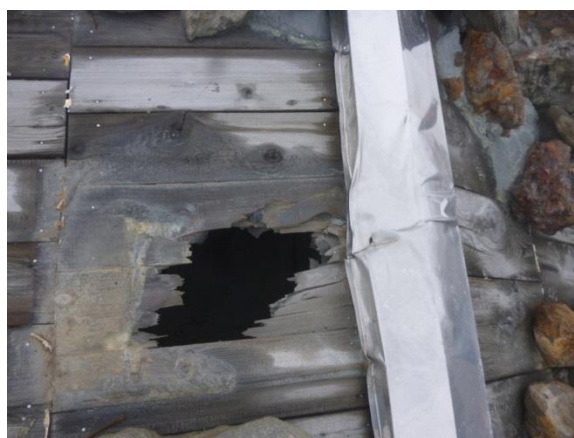
○王滝頂上山荘

剣ヶ峰にある2つの山小屋に比べると、損傷の程度は軽いものの、屋根には噴石が貫通した痕跡が認められる。
