## 第4章 最近の調査研究資料

## 4.1 明治、大正期の長野県牛伏川砂防施設の歴史と評価\*

## 4.2 <sup>うしぶせがわ</sup>牛伏川周辺の地質

## 4.3 牛伏川流域の水質

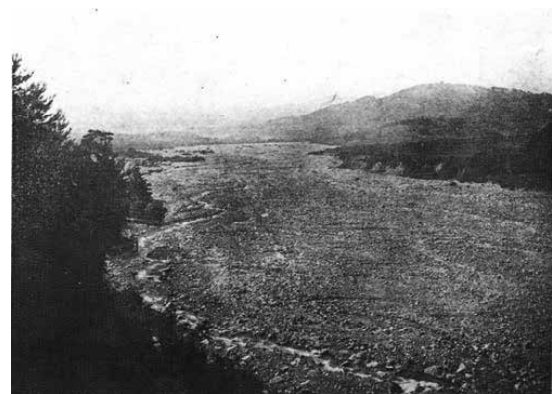
土砂災害を繰り返した牛伏川は明瞭な土砂氾濫地形を形成し、本流は北に曲げられ、流下する特徴的な地形を形成した。(図1)(写真3)

写真3 下流の土砂流出、堆積状況(撮影明治35年)

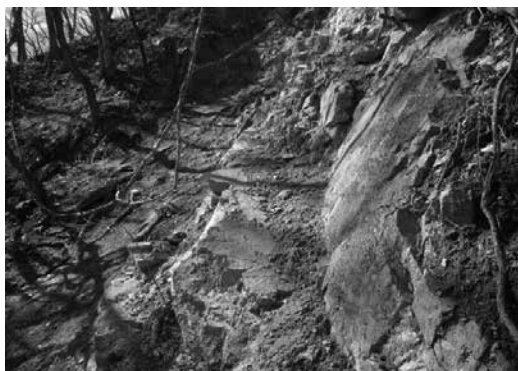
河床部では、少量の黒雲母を含み柱状の角閃石が目立つ中粒で新鮮な石英閃緑岩が露岩する。悪-1堰堤から悪-7堰堤間の両岸には各所に崩壊地形が発達し、崩落土砂とともに倒木が沢を埋積している個所も見られる（写真4.2.1、4.2.4）。

写真4.2.1 崩壊地の状況

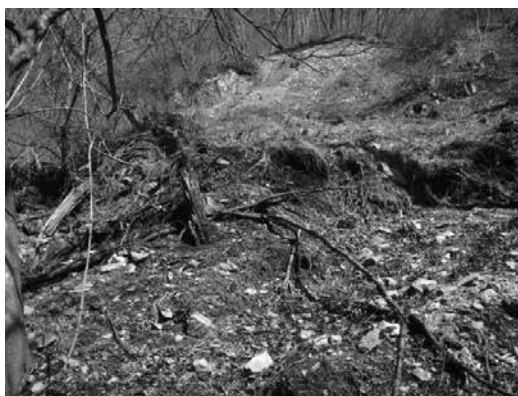
崩壊地には、断層破砕帯を伴って高角の節理を有する石英閃緑岩が露岩する。破砕帯は粘土混じり砂状を呈し、ハンマーピックで掘削できるほどの硬さである。しばしば地下水の浸みだしが見られる。破砕帯の構造は、節理面に調和的で沢筋と高角度で斜交する北西-南東方向を示す。

写真4.2.3 断層破砕帯を伴う崩壊地

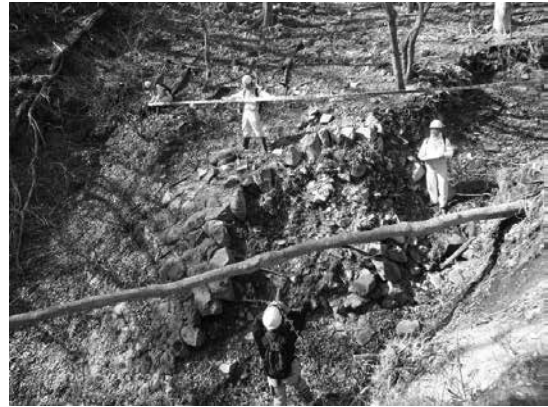
悪-6 堰堤は左岸袖部が大きく崩れて破損している。堰堤の破損は左岸側山脚部の崩壊に伴うものであり、この崩壊には左岸に存在する断層破碎帯が関わっていると推定される。断層破碎帯はハンマーピックで掘削できる程度に脆い。破碎帯の上位には硬質の石英閃緑岩が見られ、断層破碎帯との境界は明瞭である。

左岸の崩壊は、堰堤の左袖部に存在する破碎帯が側方浸食を受けることにより、斜面が不安定化して発生した可能性がある（写真 4.2.5～4.2.7）。

写真 4.2.5 悪-6 堰堤の左岸袖部が破損

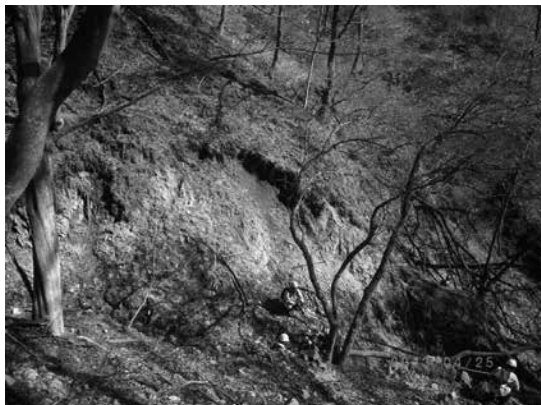
破碎帯はこの境界に沿って沢の上下流方向に伸びており、河床レベルとの関係では、堰堤の上流では河床付近、堰堤の下流では河床から 3m 程度高いレベルに伏在すると推定される。

写真 4.2.6 悪-6 堰堤上流左岸の崩壊地

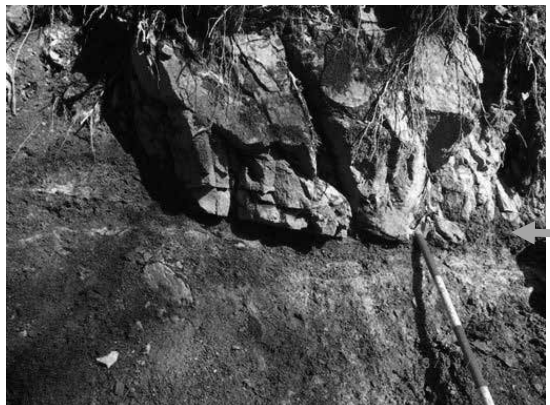
石英閃緑岩に発達するこの断層破碎帯は、東西方向の走向と約  $18^{\circ}$  の低角で北傾斜を示す。

写真 4.2.7 悪-6 堰堤左岸の断層破碎帯

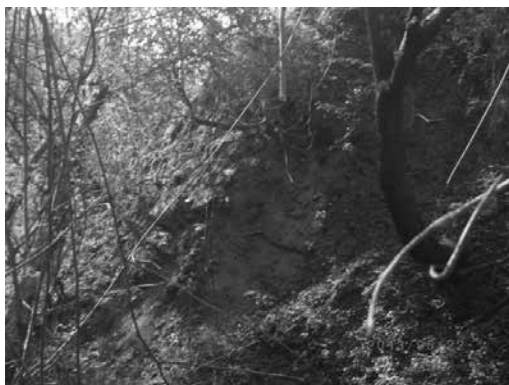
合清水沢の最下流に施工された内務省 5 号堰堤の上流には巨礫を含む粗粒な河床堆積物が厚く堆積し、沢水は伏流水となって流れる。これは、主に右岸側の崩壊地から供給された土砂によるものである。崩壊地は右岸の山腹斜面に沿って延長約 200m、高さ約 30m に及び、明瞭な滑落崖を有する。また、崩落土砂が斜面の途中に留まって段差地形を呈している様子も見られる。崩壊地の上部は石英閃緑岩の角礫からなる砂礫層が厚く堆積し、下部には風化した石英閃緑岩が露岩する（写真 4.2.8）。

写真 4.2.8 G-1 左岸の山腹に分布する厚い砂礫層

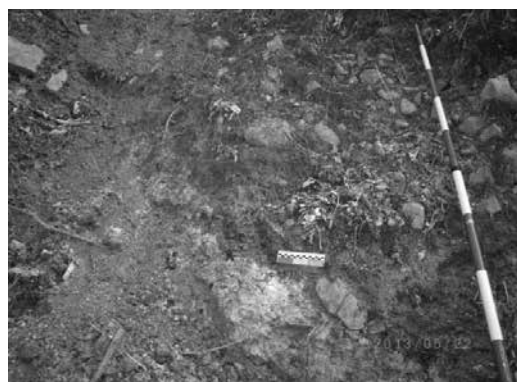
左岸の崩壊地では、粘土化した断層破碎帯を介して石英閃緑岩の垂角礫を多く含む礫層と石英閃緑岩が接している（写真 4.2.10）。断層の構造は不明である。

写真 4.2.10 G-3 砂礫層と断層で接する石英閃緑岩

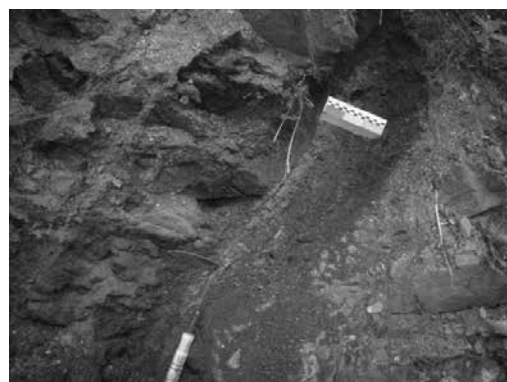
上流部の左岸には、石英閃緑岩を切る断層が分布する。断層の構造は N10E、60W である（写真 4.2.11）。

写真 4.2.11 G-4 石英閃緑岩を切る断層

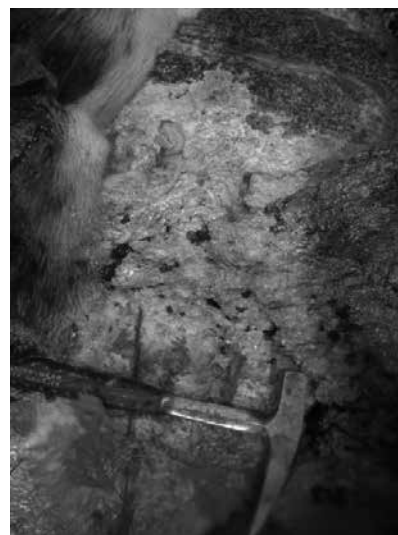
泥沢は、河床部に露岩する石英閃緑岩が一樣に、黄灰色～黄褐色を呈する堅い付着鉱物により覆われていることが特徴である（写真 4.2.12）。この鉱物は、エックス線回折から炭酸カルシウムを主成分とすることが判明したことから石灰華と考えられる。

写真4.2.12 D-1泥沢の河床に付着した石灰華

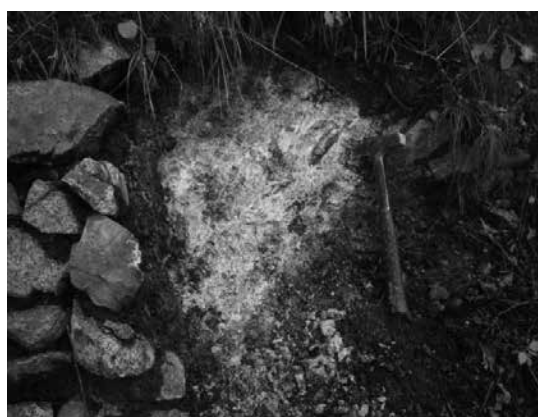
泥沢の山腹においては、各所で粘土化した花崗閃緑岩と湧水が見られる。付近には溶出した炭酸カルシウムが表土や落ち葉などを取り込んで石灰華として晶出しているのが観察される（写真 4.2.13、4.2.14）。

写真 4.2.14 D-3 粘土化した石英閃緑岩（湧水を伴う）
