木製治山構造物の劣化調査

長野県林業総合センター 木材部

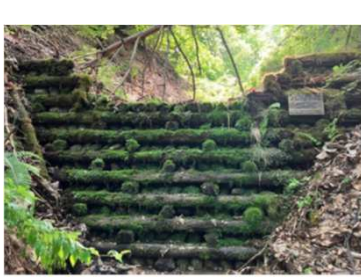
右岸					左岸				
(地障)	R-1.5	R-0.5	CL	L-0.5	L-1.5	L-2.5	(地障)		
13	131				107	43	5		
17	18				21	4	10		
7	15	18		65	27	9	10	(平均31mm)	
28	22	40	21	32	24	15			
	34	22	39	19	27	32			
	20	18	28	30	21	20			
	21	30	34	12	16				
	22	35	28	31	9			(平均25mm)	
	13	26	30	18	23				
	28	28	25	24	27

図-1 2025.5に調査した大町市の施設の状況(左)とマイストライバーによる劣化深(中)及びドライバ-とレジスタグラフの調査値の比較(右)

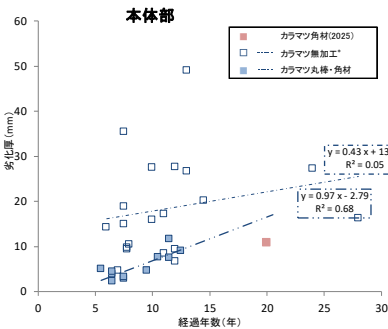
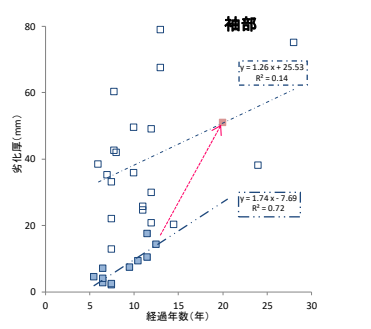
右岸					左岸				
(地障)	R-2.5	R-1.5	R-0.5	CL	L-0.5	L-1.5	(地障)		
12	3	0	1		1	2	1		
	3	2	3		2	2	1		
			0		1				
	4	4		2	5	4			
	2			0		13			
	2	3	4	3	2				
	1	6	3	1	3

右岸					左岸				
(地障)	R-2.5	R-1.5	R-0.5	CL	L-0.5	L-1.5	(地障)		
52	57	75<	75<		5-23	3-43	29		
	75<	75<	75<		3	3	3		
			75<		75<				
	14	17	9	8	25				
	6	12	6	12	5				
	4	12	8	26	5				
	5	5	8	20	9

図-3 松本市の施設の2013年(設置後7.5年)の部材劣化深(上)と2025年の部材劣化深(下)

図-4 2012～2014調査時の経過年数と劣化深の関係(左:本体・右:袖)と、同結果から推定した劣化速度に対する2025調査(図-3)の乖離(特に袖部)
