# 山腹既施工地の緑化状況

## ＜筑北地方の実態調査から＞

東筑摩郡北部地方のハゲ山で山腹工を実施した箇所の回復状況について、昭和47、48年と52年、56年にわたり調査した結果を紹介する。

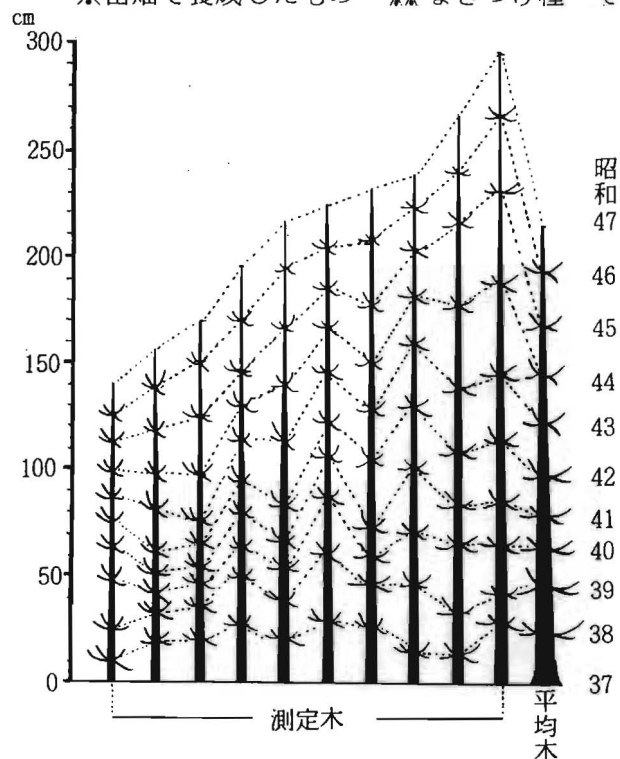
図-1 ハゲ山に10年前植栽したアカマツの生育

ハゲ山に植栽したアカマツの生育状態を調べたところ、その生長は図-1に示すとおりであった。

植栽後3年頃から生長が鈍くなり、その後5、6年間の伸長量が少なくなっている。このことは施工時に施肥を行なったため当初生長がよかったが、その後肥料不足となり、生育が一時衰えたも

のと思われる。その後7~8年後からやや生育がよくなっている。これは根が伸び出したことと、葉の量が増したことによるものと考えられる。(生育がよくなるといっても普通林地の1/3以下である。)

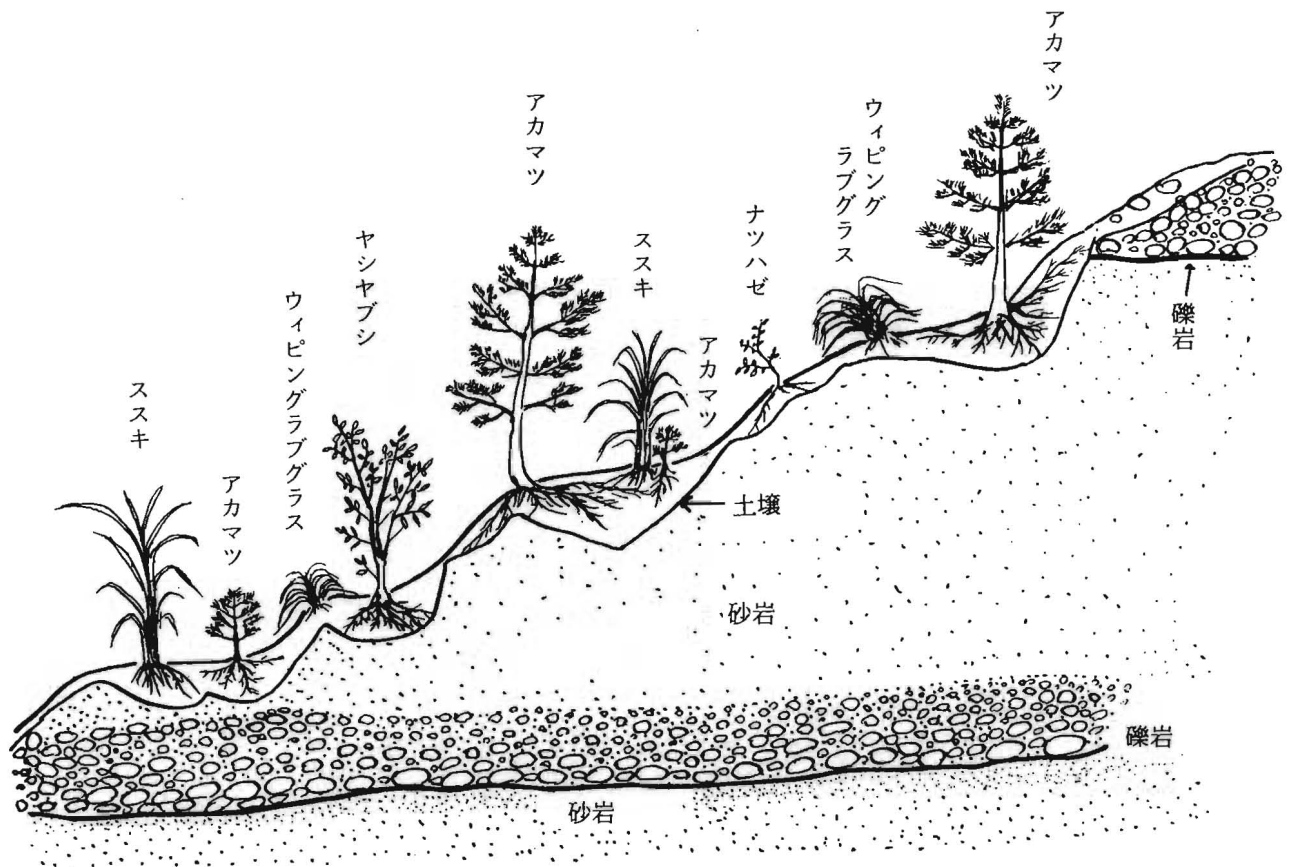
図-2 坂北村円花の模式図
