住環境下における部材の含水率

後45年を経た在来工法木造2階建の建物です。

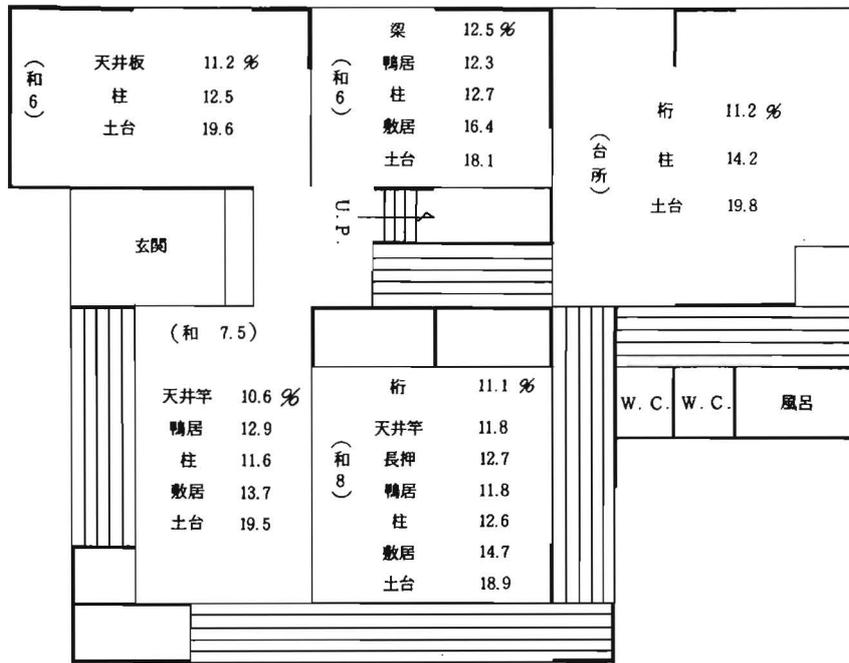
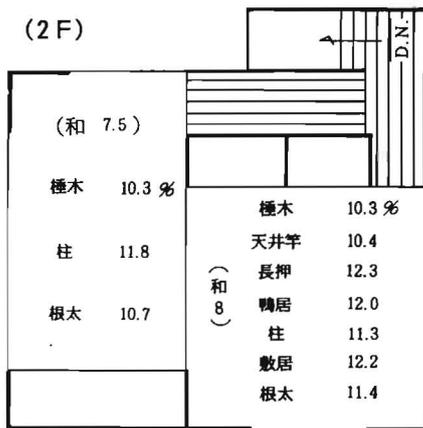
図-1 方位と各部材の含水率

床下部材の代表である土台についての含水率をみました。図-1に示すとおり方位別にはほとんど差はなく、19~20%の含水率で一般に天然乾燥で到達する含水率よりは、かなり高い値となっています。国立林業試験場でこれを調査した事例がありますが、この中では土台及び柱脚部の含水率は、建物の北、北東、北西側で高い値を示していることを紹介しています。一般に“北東側は湿気る”と言われる理由はここにあります。ところが今回調査した住宅では前述のとおり方位別な差はなく、これは調査住宅の基礎が55~60 cmと高く床下通風の良かったことに由来するものと考えられます。しかし、風呂場と台所に渡る土台の一部が、タイルからの水漏れのため含水率が30%以上を示し、ヤマトシロアリの被害及び腐朽が認められたことは見逃せない事実です。

敷居・鴨居・天井竿・長押などの床上部材についても方位別に差は認められず、また、柱については、台所以外の部屋は12%前後の含水率を示し、差はほとんどありませんでした。台所の柱が他の部屋に比べ高いのは、長い間の水屋としての高い湿度の雰囲気内にあったのですから当然と考えられます。

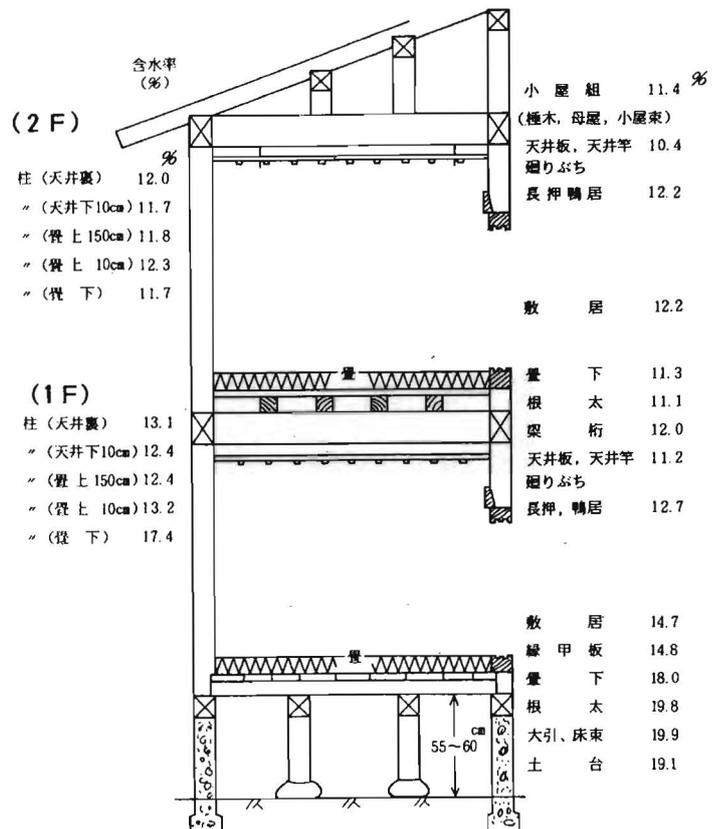
図-2 木造住宅の部材別含水率

高さ別(部材別)の含水率を図-2に示しました。これをみると、2階小屋組から1階の天井までは11~12%とほぼ一定した値を示し、1階天井から下にいくに従い徐々に含水率が高くなる傾向にあります。更に床下になるとその値は急激に高まり20%近い値を示しています。

従来、家具・建具・楽器などは人工乾燥が不可欠の分野であり、在来工法の建築部材に人工乾燥が行なわれていた事例はまれでしたが、近年、人工乾燥材をすべて使用して品質の安定、工期短縮を図っているプレハブ住宅の台頭などから在来工法の住宅用木材についても、部材によっては人工乾燥を必要とする時代が到来しているといえます。その中で人工乾燥を必要とする部材の仕分け、また、必要なものについての人工乾燥の仕上げ含水率をいくりにするかというのが当面の重要な課題です。梁、桁、柱などの大断面軸組材(構造材)については、狂いは軸組みによって抑制され、割れなどの欠点は見えない部分となり障害とならないため人工乾燥の不必要な部材と考えられます。これに対し今回の調査結果のとおり、15%以下の含水率を示す建築内装材については人工乾燥材を用いればより安全であり、縁甲板や壁羽目板などのようにすき間などの発生しやすい部材などは、家具なみの人工乾燥が必要と考えられます。
