小野神社・矢彦神社の社殿と御柱

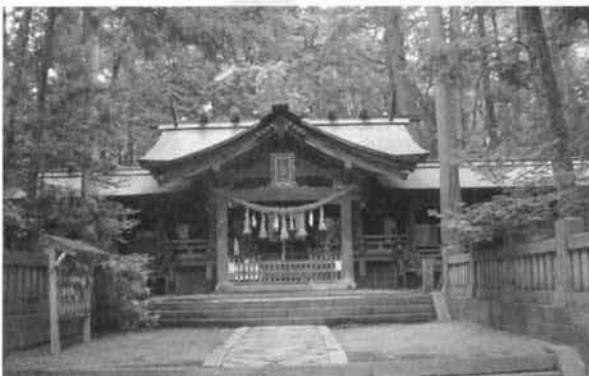
写真1 小野神社拝殿

そこで、これらの前方にある拝殿（写真1）について紹介します。現拝殿は歴史が新しく、大正4年（1915年）の再建で、築90年です。柱、梁、土台、壁・床板等、殆ど全てがケヤキで造られており、彫刻等の装飾も特に無いスッキリした造りです。まだ健全な状態を保っていますが、耐朽性

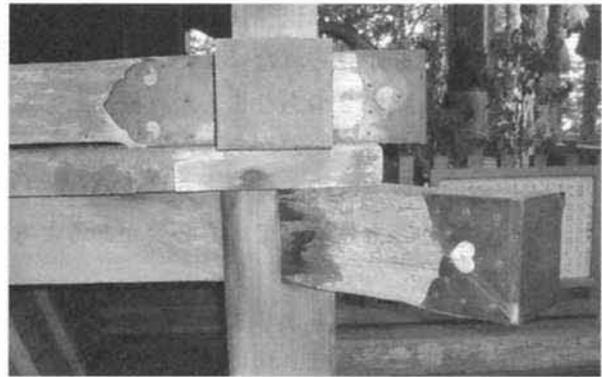
の高いケヤキであっても、写真2のように雨水の当り易い欄干の角の一部に腐朽が見られました。

写真2 ケヤキ材の腐朽

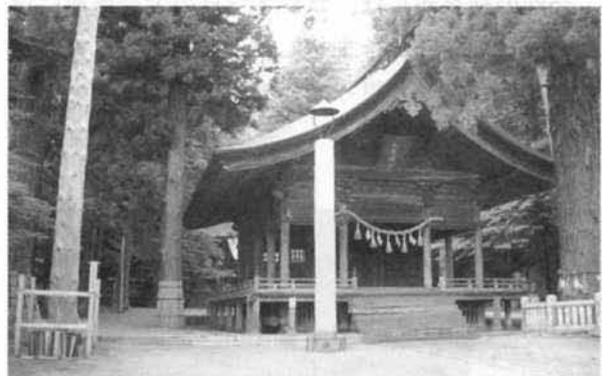
写真3 矢彦神社 神楽殿 (左は二の柱)

神楽殿（写真3）は天保13年（1842年）の建立で築163年ですが、この場合は数種類の樹種が使われており、柱はケヤキ、外縁の東石上の東はクリ、階段もクリ、横架材の多くはアカマツが使われています。その中で回廊下のアカマツの大引きには虫害（シバンムシか？）が見られ、その部分は腐朽も進行していました。板材としては回廊（縁側）の床板はクリで、部分的にヒノキの板で修復されています。屋根裏の野地板はアカマツが使われています。
