# 平成 19 年台風 9 号災における風倒被害の特徴

長野県林業総合センター 山内 仁人

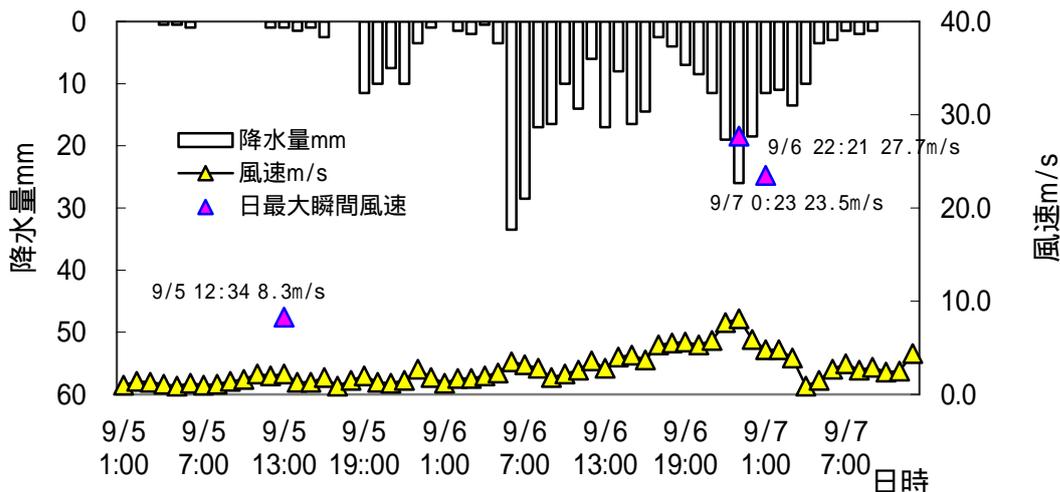
図-1 9/6 0:00～9/7 12:00 軽井沢測候所雨量・風速

長野県内の民有林の風倒被害は佐久市で最も多く、軽井沢町、御代田町、小諸市と続き、佐久地方の北東部、群馬県境付近に被害地が集中していた（表-1）。また、県内の気象官署の中で、軽井沢測候所の風雨の観測値（瞬間風速 27.7m/s、降水量 396.0mm）は、いずれも最上位で、県内では、佐久地方が風雨ともに最も激しく、台風が最も接近し、瞬間風速が最大値を記録した 9/6 深夜から 9/7 の早朝には、降水量も 300mm を超えていた（図-1）。

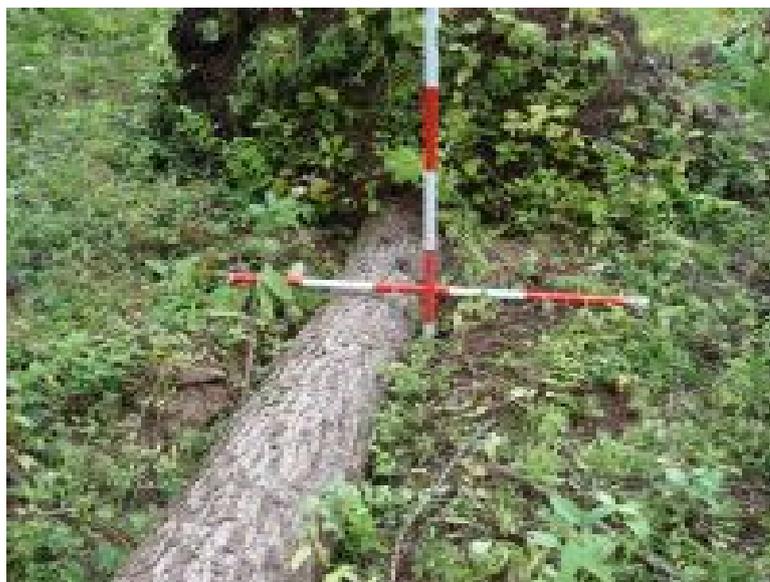
写真-1 根返り木の地面へのめりこみ状況(軽井沢町追分)

軽井沢町追分の被害地では、台風通過から4日後の調査時に、根返りしたクルミの根鉢が抜けた穴が水溜まりになっており、根返りしたカラマツの幹が地面にめり込んでいた

(写真-1)。これらのことから、風倒被害の発生時には、被害地の土壌は大量の降水によって飽和し、極めて軟弱な状態になっていたと考えられた。

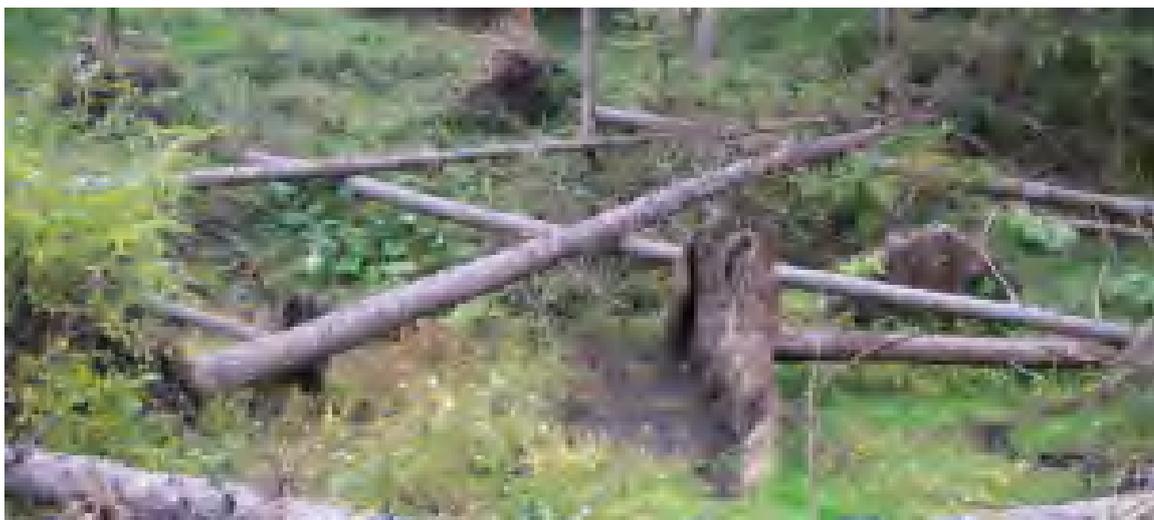
写真-2 水田跡造林地の根返り木（佐久市内山）

被害地の中には、間伐が遅れ過密化し、水平方向への根系の広がりが乏しい林分も見られたが、間伐等の森林施業と被害の関係は明確でなかった。被害木には、根鉢が浅く、垂直方向への根系の発達不良なものが目立った（写真-2）。また、被害地の多くは面積が 1 ha 以下で、小面積・局所的な被害が多いと言えた。

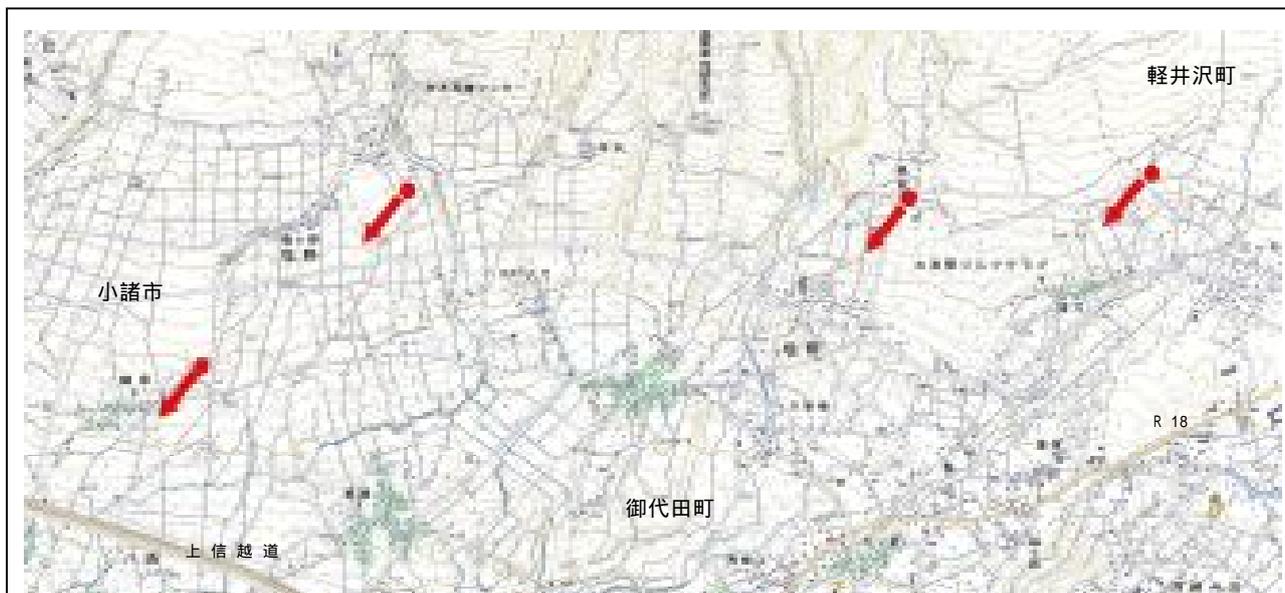
図- 2 浅間山麓（小諸市・御代田町・軽井沢町）調査実施箇所と風倒方向

小諸市・御代田町・軽井沢町の調査地は、浅間山南麓の標高 900～1000m 前後の緩斜面（傾斜 0～10°）に成立する林分で、林齢 50 年前後、平均胸高直径 25cm 以上のカラマツ壮齢木が主体だった。なお、一部にクルミやシラカンパなどの広葉樹やアカマツの被害が見られた（表-2）。被害の形態は根返りによるものが多く、被害木の倒伏方向は、ほぼすべて南西方向だった（図-2）。

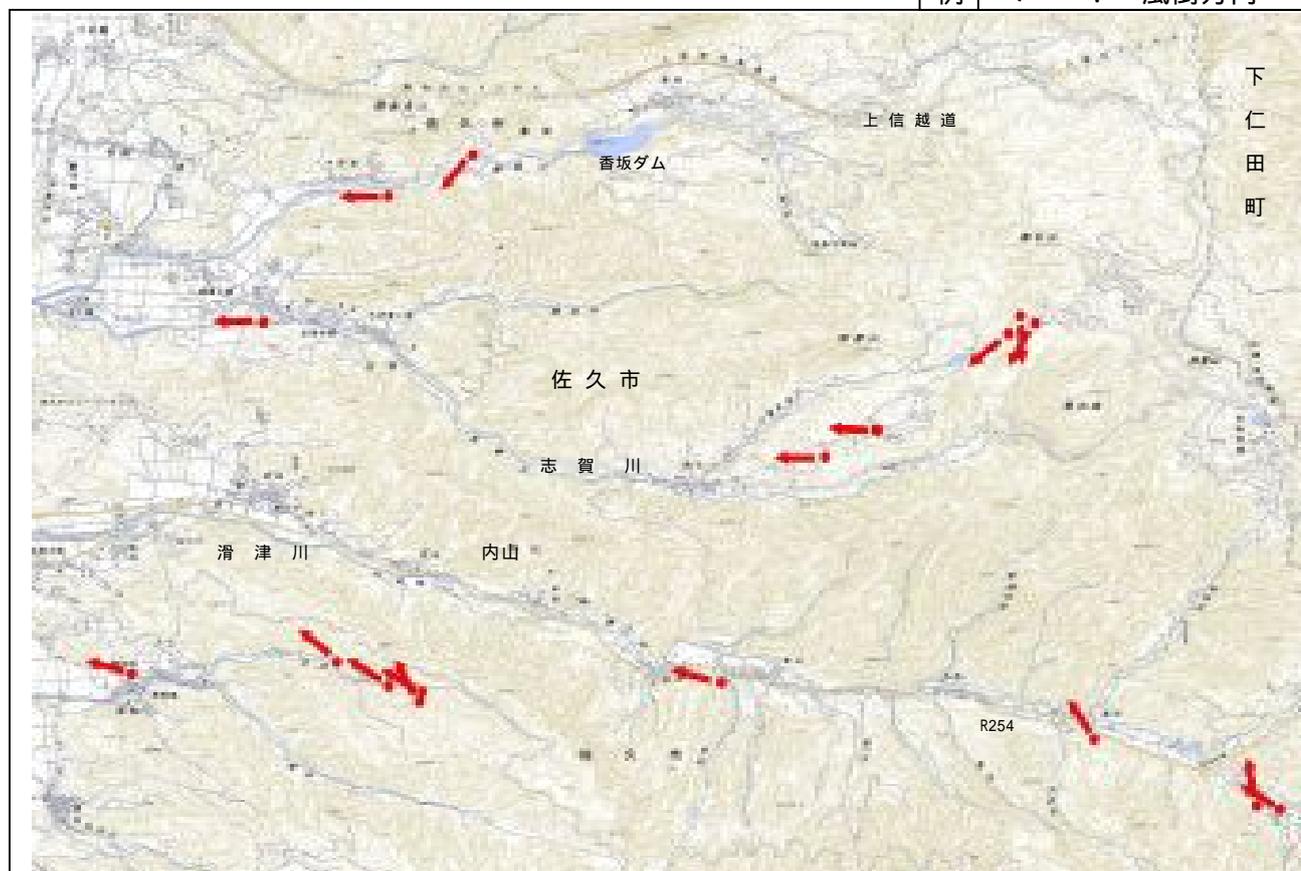
図- 3 佐久市内山地区（滑津川流域）調査実施箇所と風倒方向

標高は 750～1100m 前後で、被害は、胸高直径 20～35cm のカラマツのほか、スギ、ニセアカシア、ドイツウヒ等で、浅間山麓同様に根返り被害が大部分を占めたが、倒伏方向は北北西～西～南南東と幅広かった（表-2・図-3）。
