| 番号 | 1 | 事業名 | 地すべり対策 | 市町村名 | 長野市 | 路河川名 | (地)善福寺 | 箇所名(ふりがな) | 善福寺(ぜんぷくじ) |

概成調査結果 : 対策の結果、地すべり活動は沈静化し、「概成」したものと判断される。

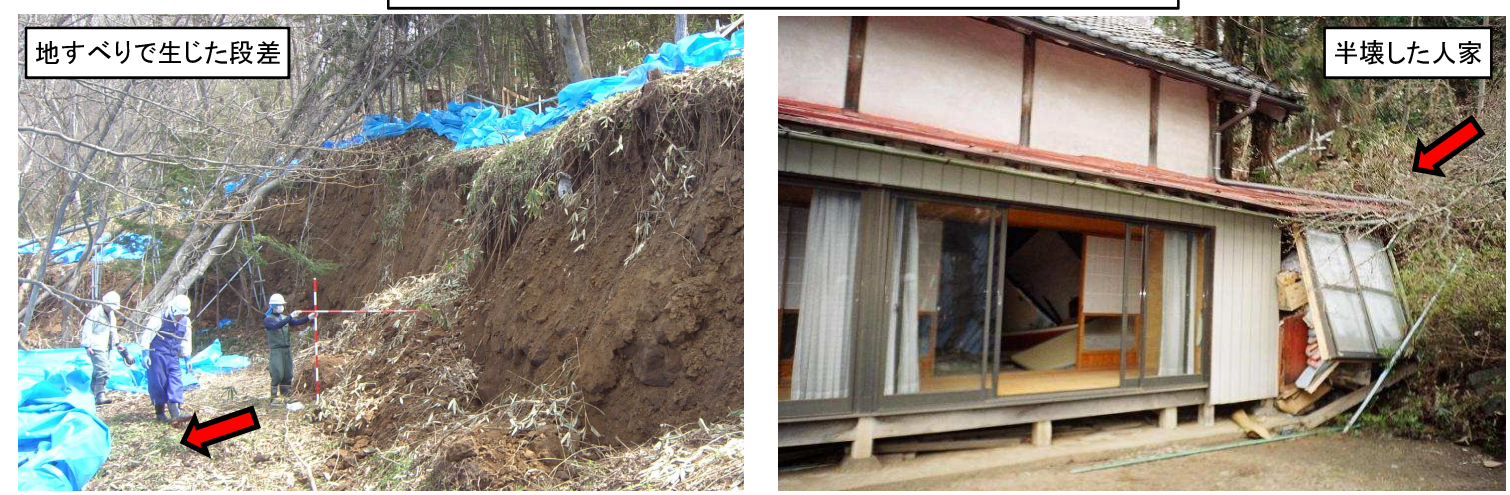
被災直後の状況

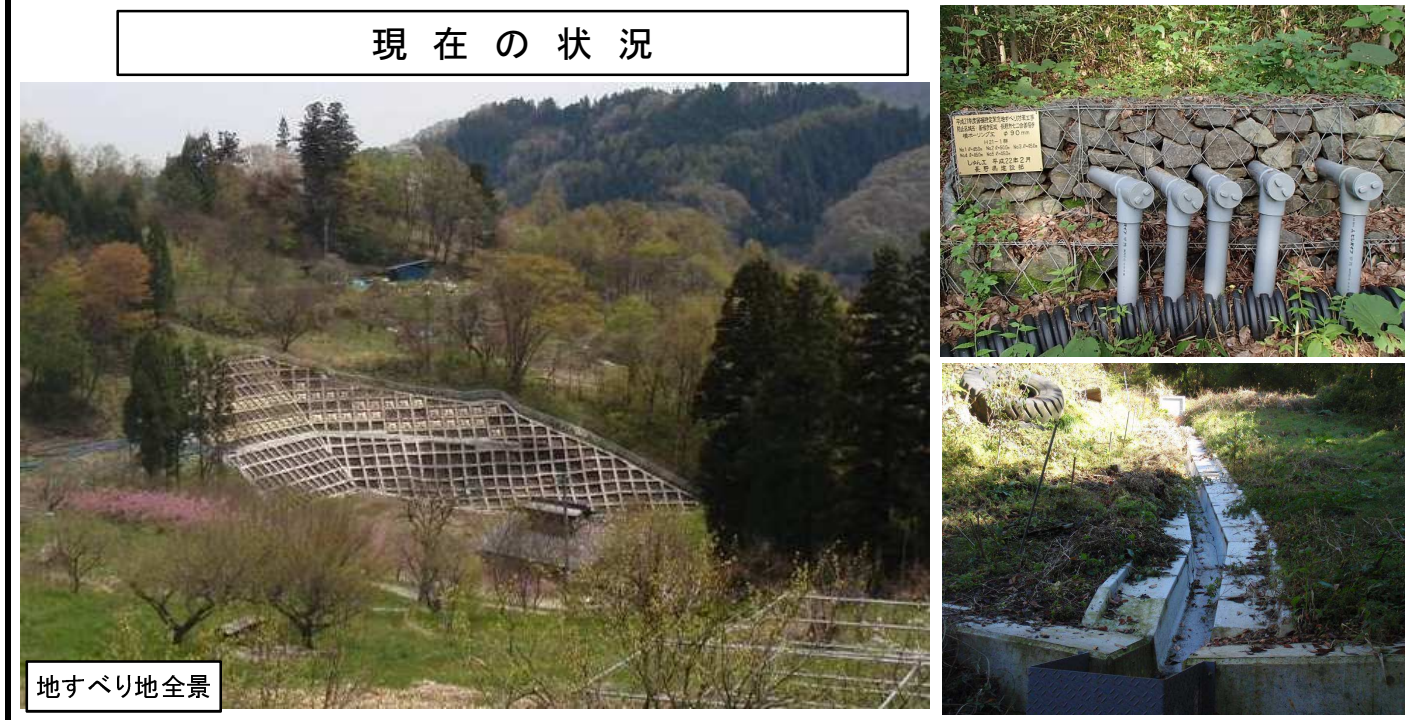
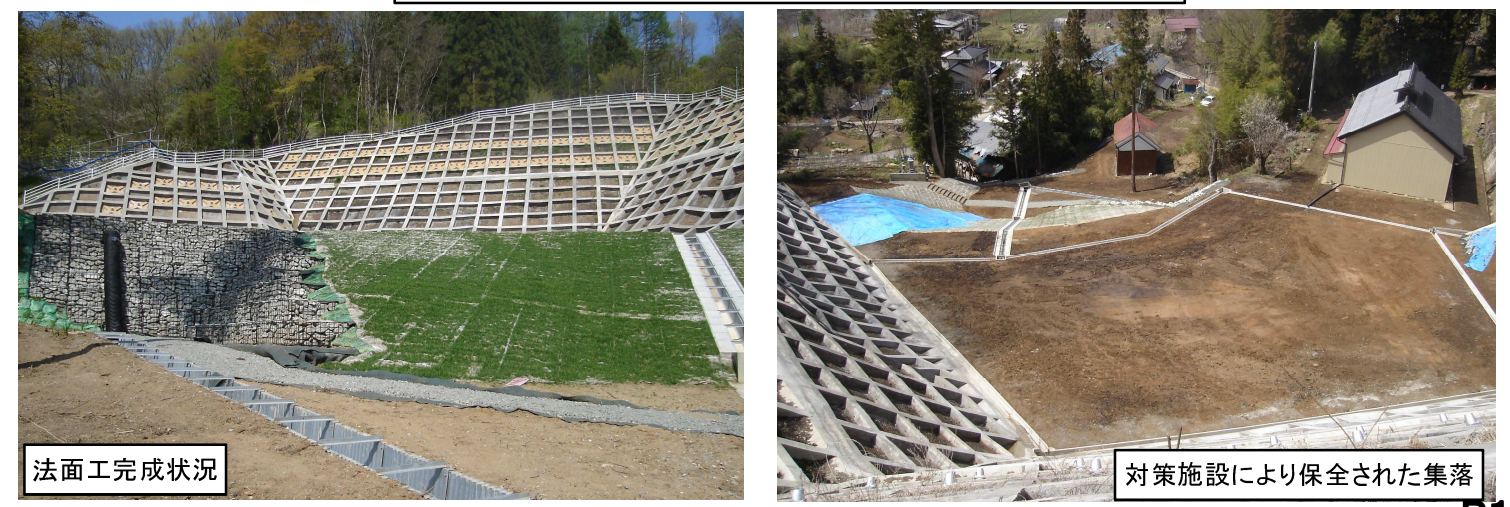
対策完了後の状況
