**森林整備**

**施設整備**

## 事例 1 施設と森林の一体的整備による落石対策

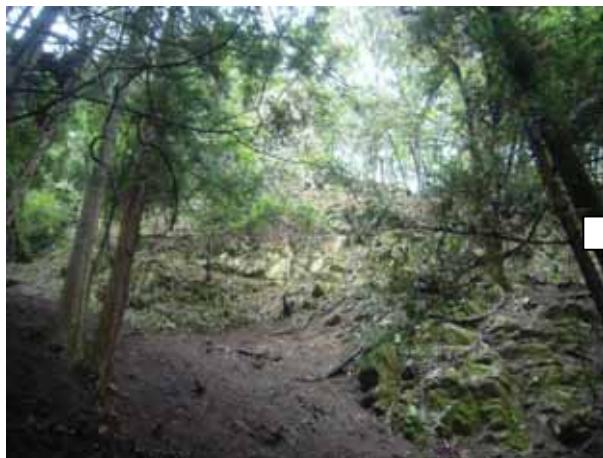
① 施工前の状況（不安定な岩石が点在）

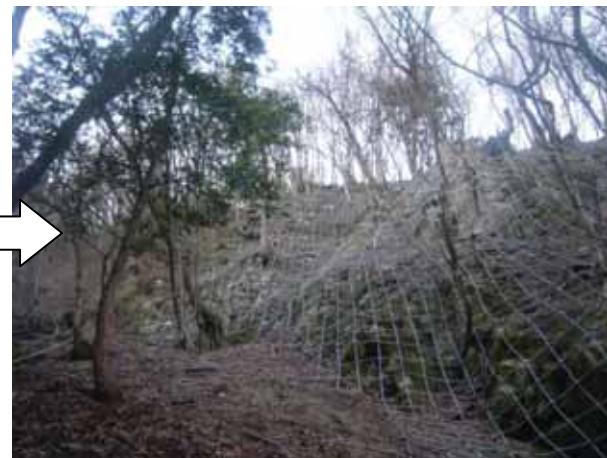
② 施工後の状況（ロープ伏工）

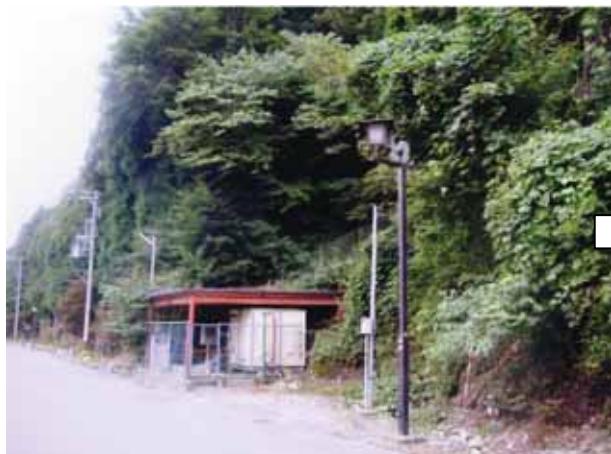
③ 施工前の状況（重要な保全対象が存在）

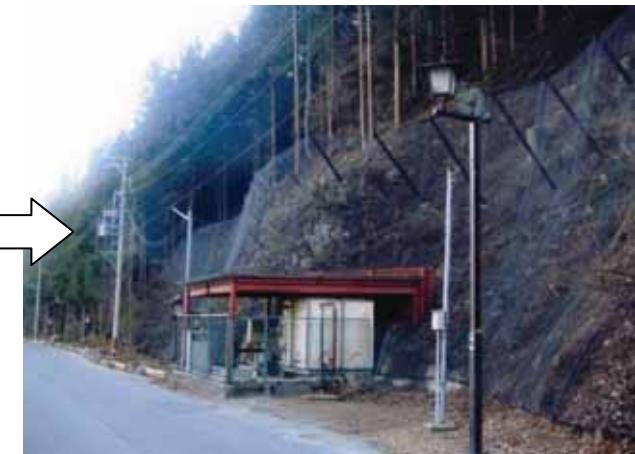
④ 施工後の状況（ポケット式ロックネット）

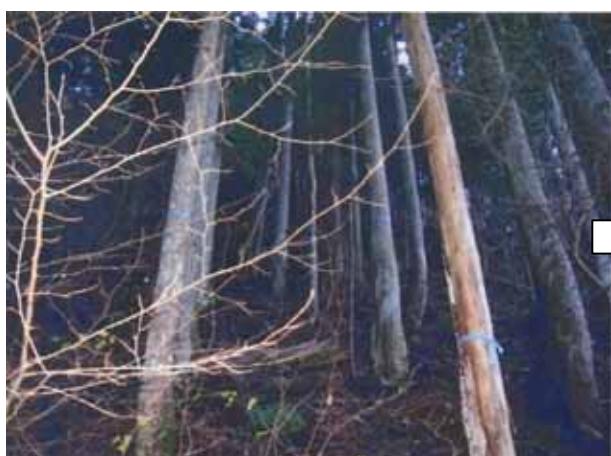
⑤ 施工前の状況（スギ人工林）

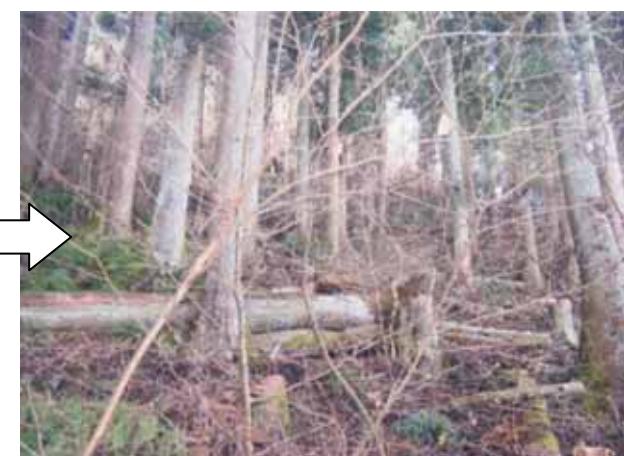
⑥ 施工後の状況（本数調整伐）

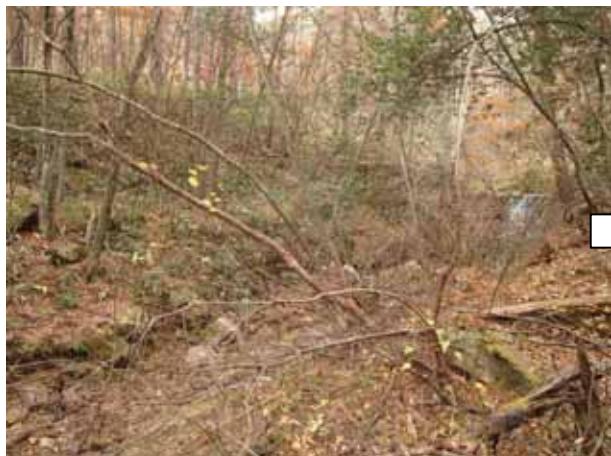
① 施工前の状況（河床が高く傾倒木が散在）

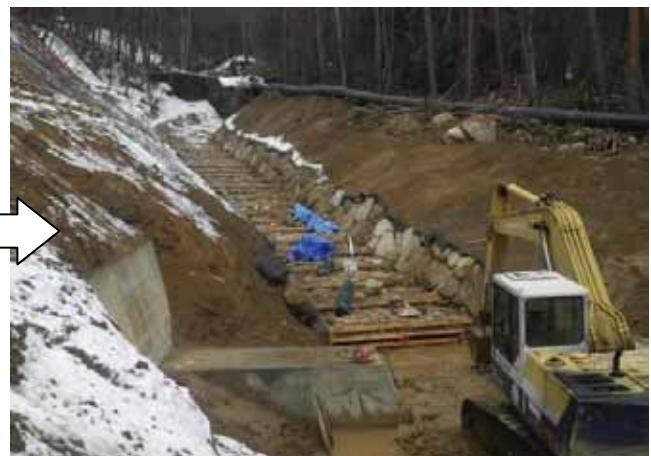
② 施工中の状況（木工沈床+護岸工など）

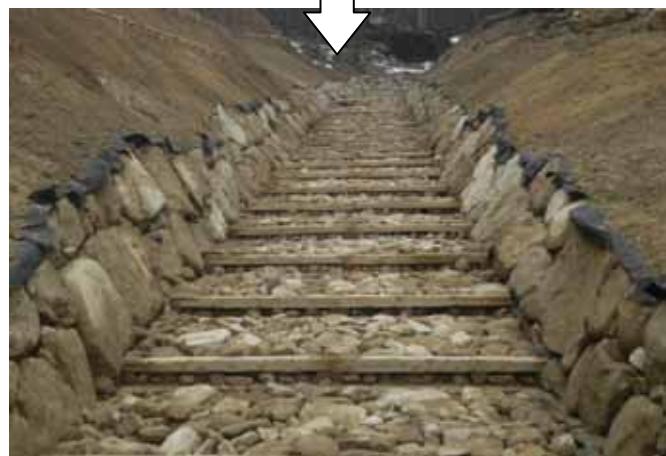
④ 施工後の状況（木工沈床）

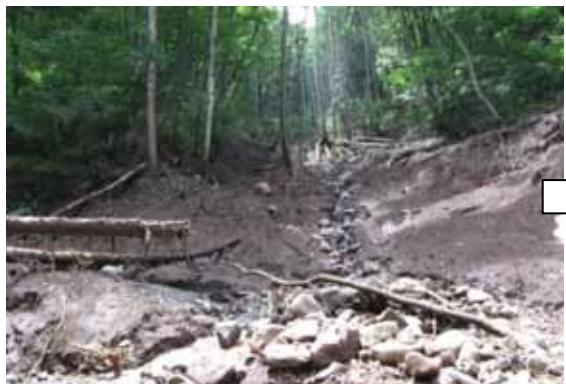
① 灾害時の状況

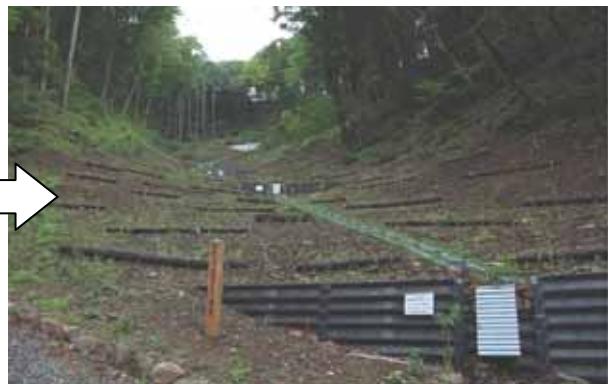
② 施工後の状況（土留工＋水路工＋伐木筋工）

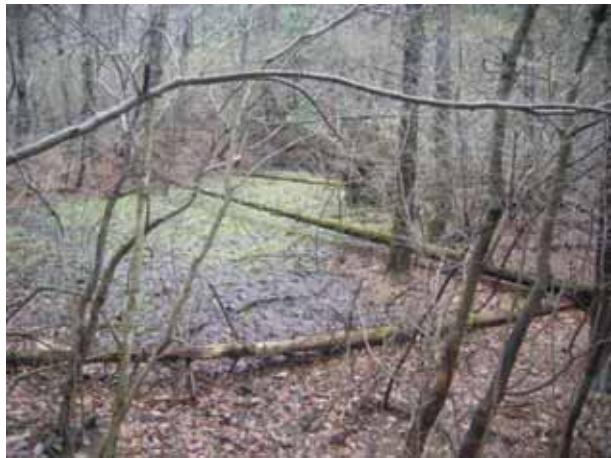
① 施工前の状況（湛水によりカラマツ衰退）

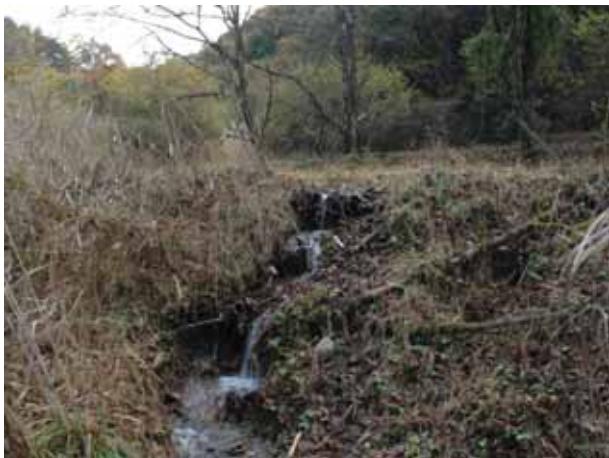
② 施工前の状況（畦畔を越えて流水が乱流）

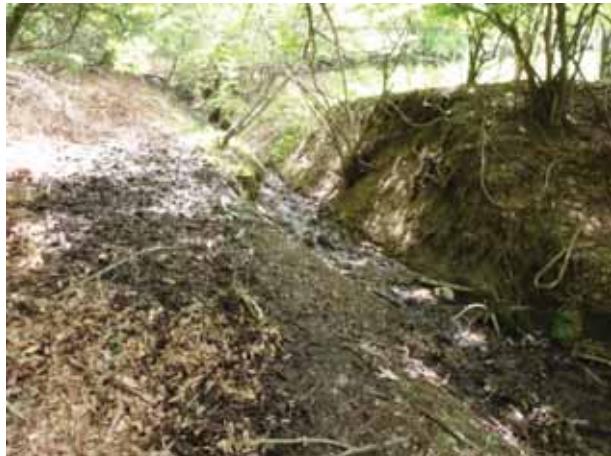
③ 施工前の状況（水の集中箇所では侵食発生）

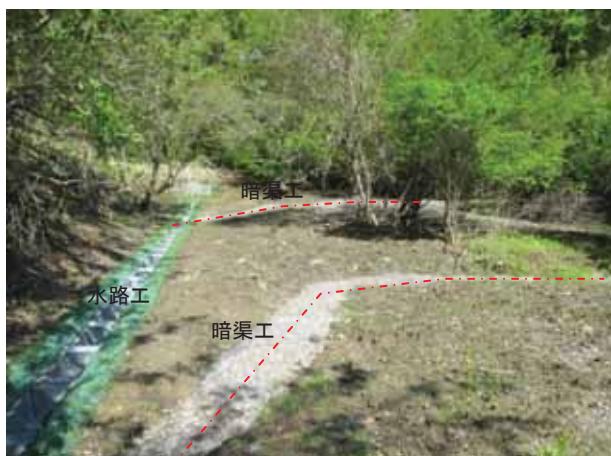
⑤ 施工後の状況

(暗渠工+水路工により排水機能を向上)

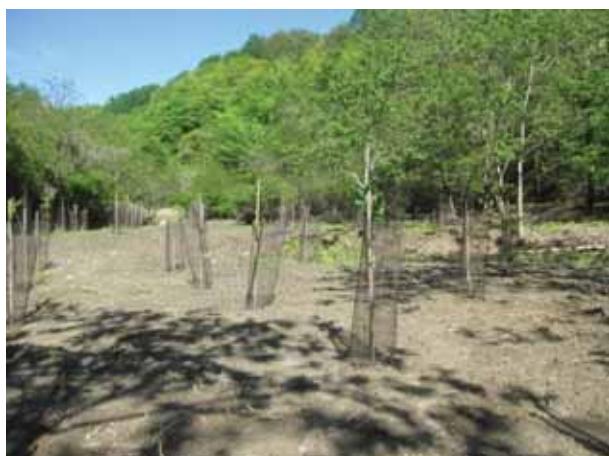
⑥ 施工後の状況

(土壤の適潤化を図ったうえでカツラを植栽)

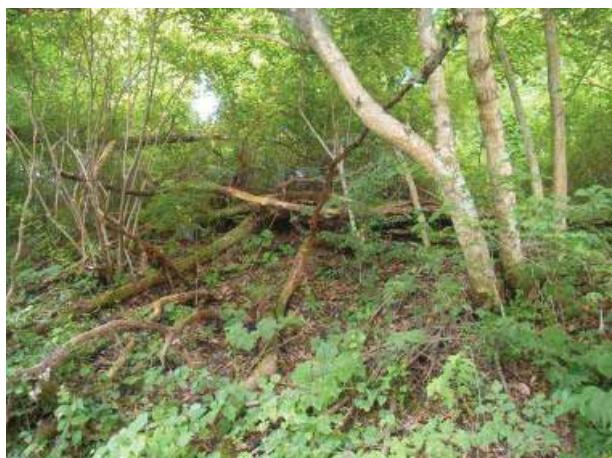
① 施工前の状況（倒木等が多い）

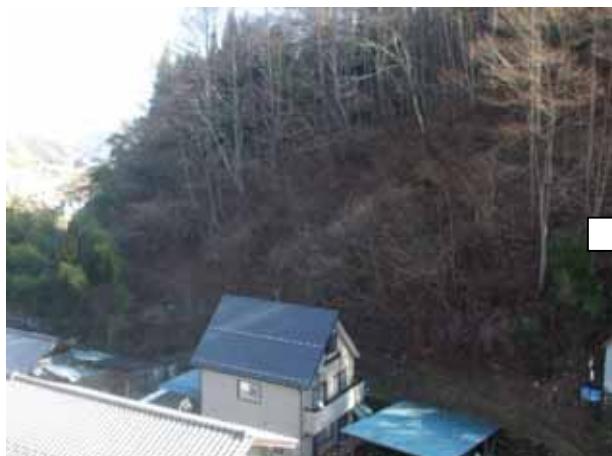
③ 施工前の状況（全景）（保全対象に近接）

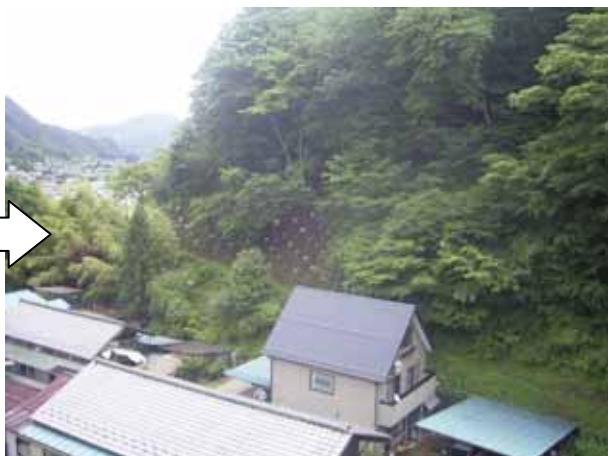
④ 施工後の状況（ノンフレーム工法＋立木整理）

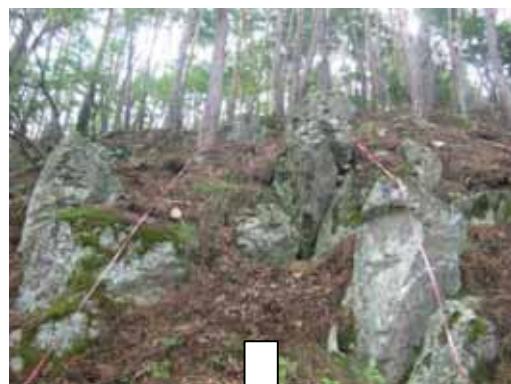
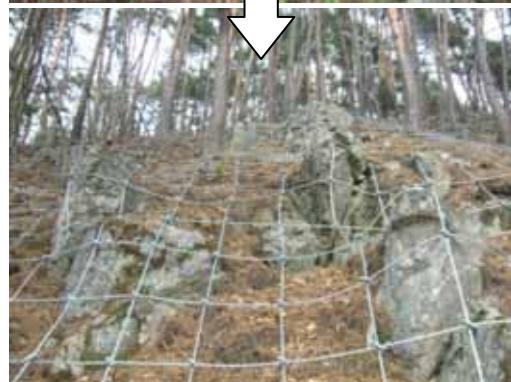
② 施工前後の状況（ロープ伏工）

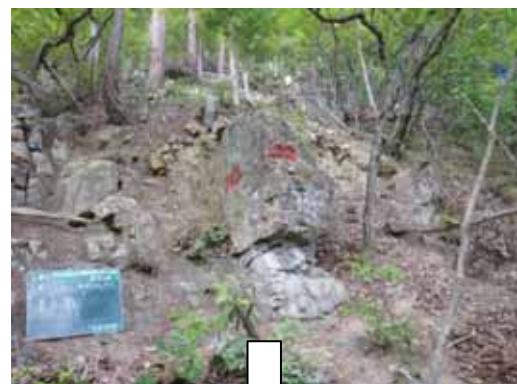
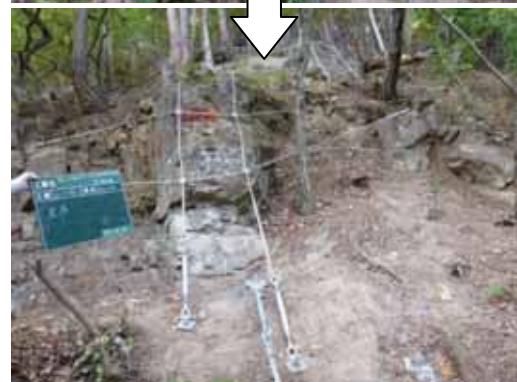
③ 施工前後の状況（ロープ掛工）

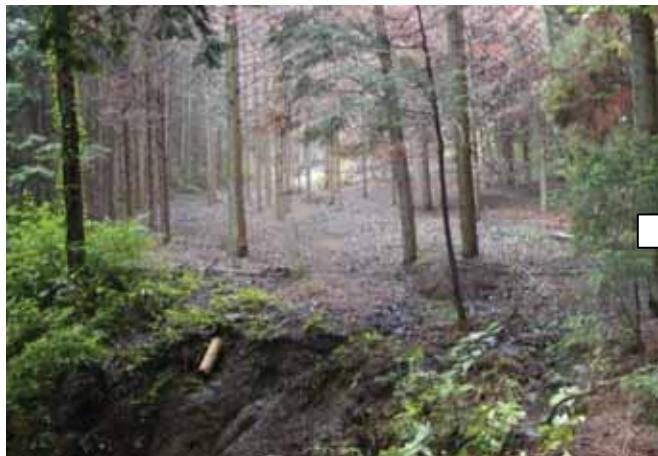
① 施工前の状況（土砂堆積によるカラマツ林枯損）

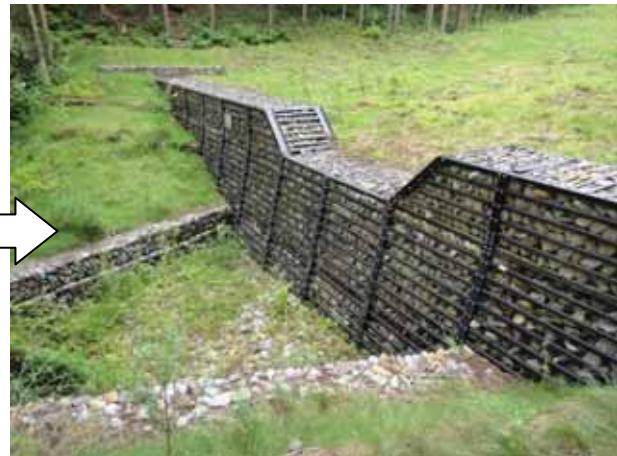
② 施工後の状況（床固工）

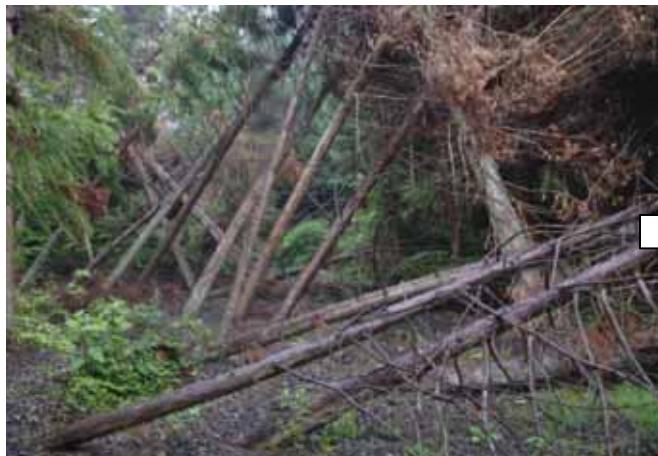
③ 施工前の状況（倒木が著しい）

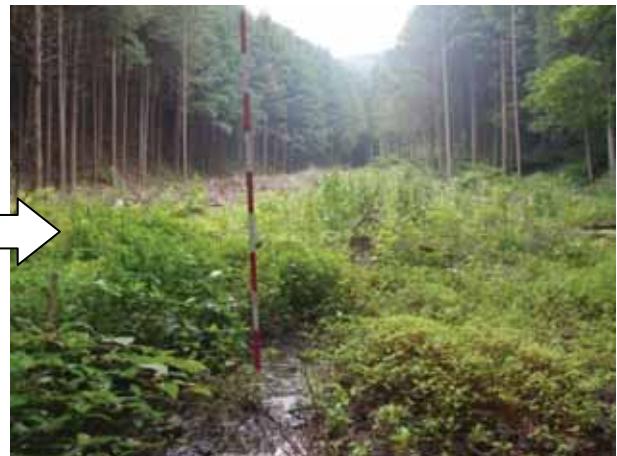
④ 施工後の状況（倒木・支障木除去）

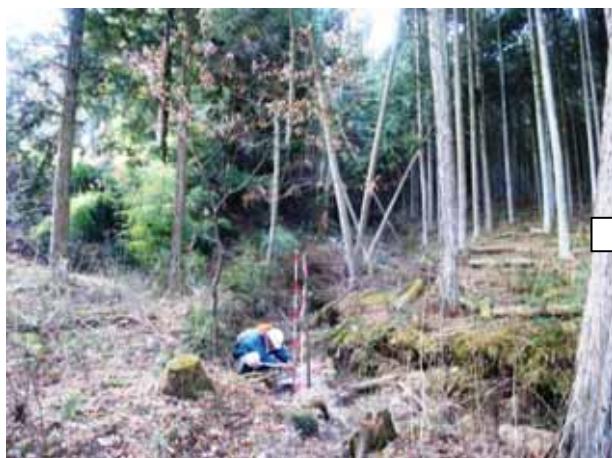
① 施工前の状況（侵食、傾倒木が発生）

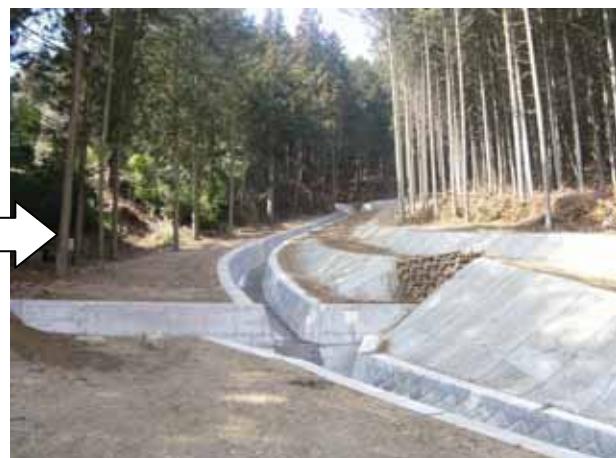
② 施工後の状況（流路工）

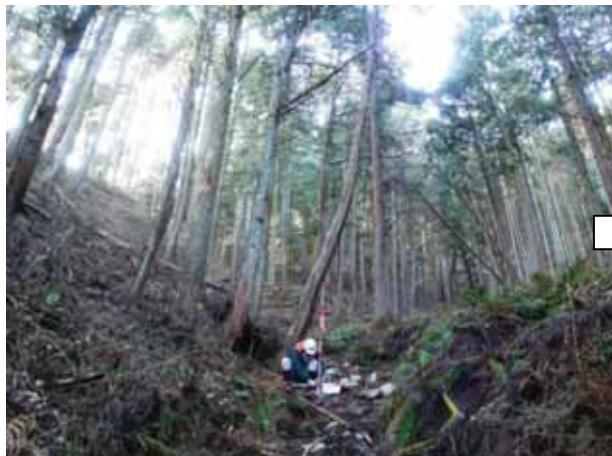
③ 施工前の状況（侵食、傾倒木が発生）

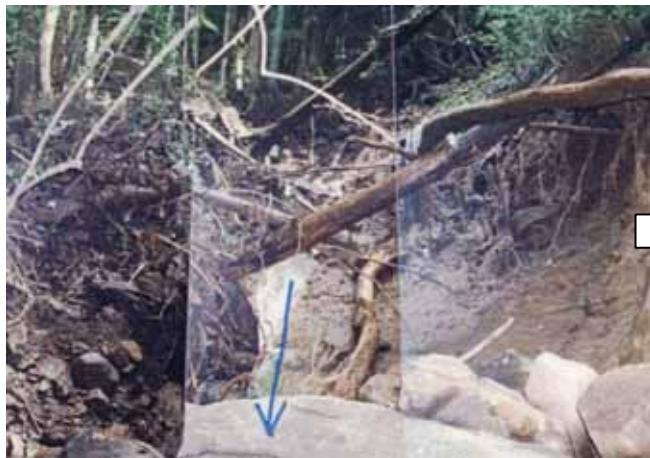
① 施工前の状況（侵食が発生して土砂が流出）

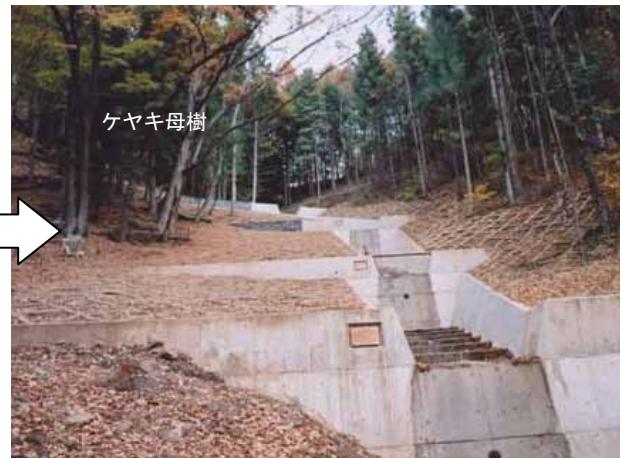
② 施工後の状況（流路工＋エコ法枠）

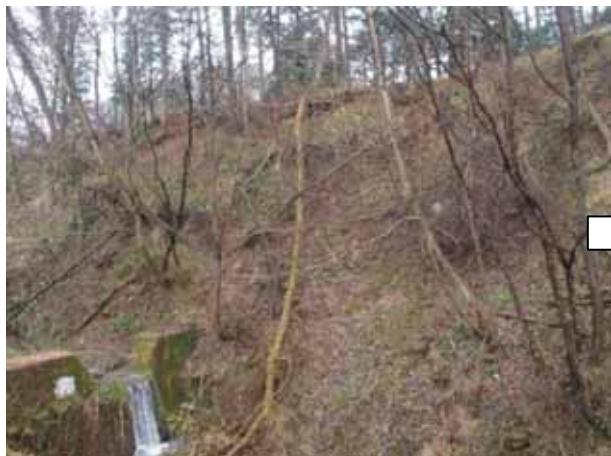
① 施工前の状況（倒木・小崩壊が発生）

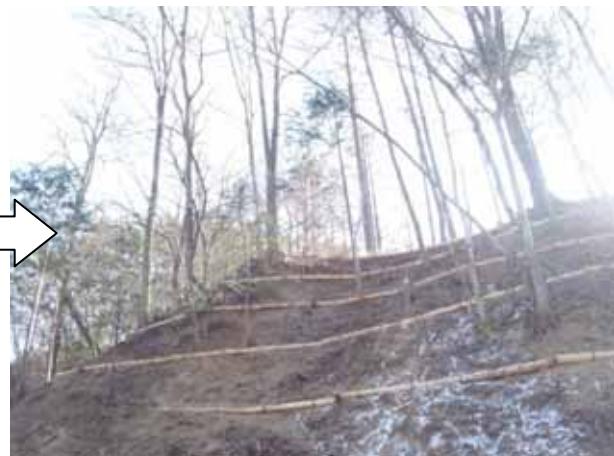
② 施工後の状況（本数調整伐+筋工）

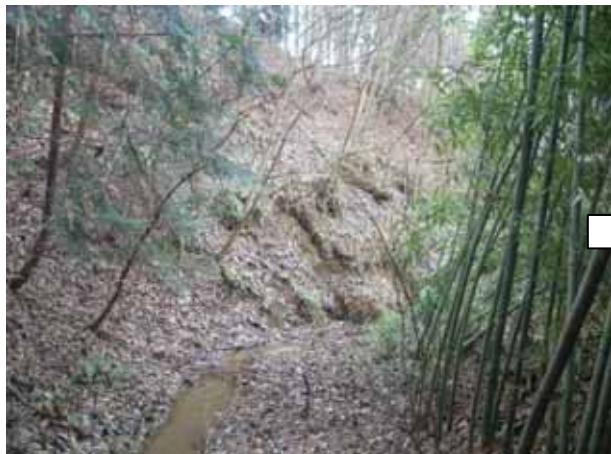
③ 施工前の状況（流路が狭く蛇行、竹が繁茂）
