# 施設整備

## 事例 1 災害緩衝林造成に向けた流路工整備

## 事例2 土砂を抑止したスギ林を活かす山腹工

### 事例3 崩壊地復旧と天然下種更新の基盤づくり

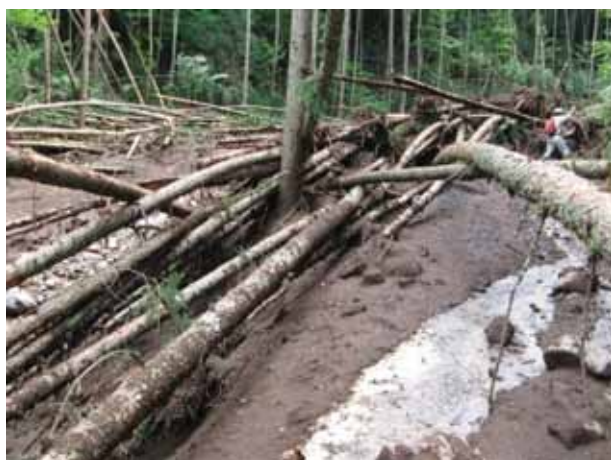
| 【施工前の状況】 | <ul style="list-style-type: none"> <li>○ 平成 18 年 7 月豪雨により土砂流出や流木が発生した荒廃溪流である。</li> <li>○ 過湿土壌を適地としないカラマツが溪流内にまで植栽されているが、間伐も行っていないため過密状態にあり、溪畔に適した本来の植生も無い。</li> <li>○ 一部では倒木や流木になっている。また、残存木も根を大きく張れず傾倒を始めており、上流域から土砂流出があった場合には、流木災害に増大する恐れがある。</li> <li>○ 溪流本来の流水断面が不在であり、溪流沿いを走る市道との比高差が無いいため、市道へも乱流を起こしている。</li> </ul> | |

① 災害時の状況（溪流のカラマツが倒木・流木化）

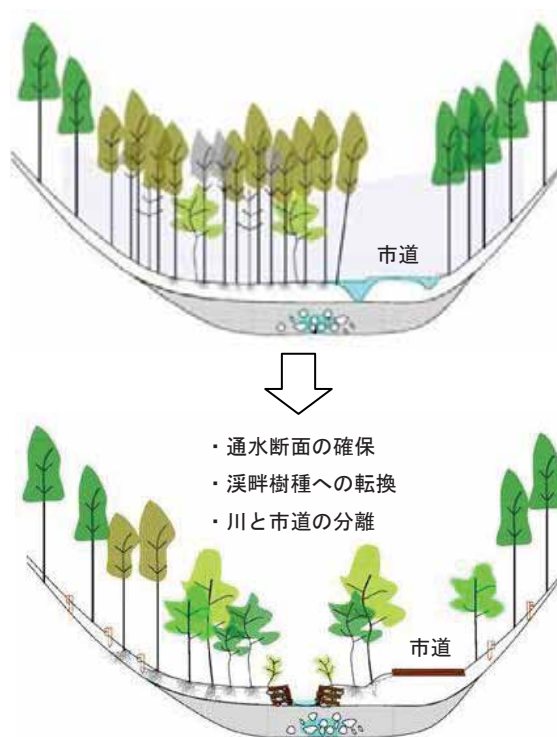
② 対策工の概念図

| 【施工の内容】 | <ul style="list-style-type: none"> <li>○ 災害緩衝機能を発揮できる「溪畔林型」の森林を目指し、流水部の断面確保及び溪流と市道との分離（流路の掘り下げ）を図るために、流路工を施工した（川が“本来の川”でなくなってしまうところの再生）。</li> <li>○ 適地・適木の考えに沿わない溪流内に残存するカラマツ林は、皆伐してリセットした。</li> <li>○ 護岸工、筋工（護岸工背面の法面）には現地発生のカラマツを有効活用した。</li> </ul> | |

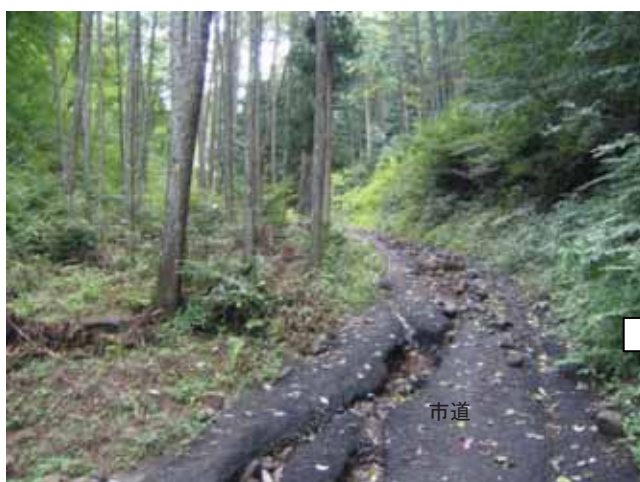
③ 施工前の状況（川と市道との比高差が無い）

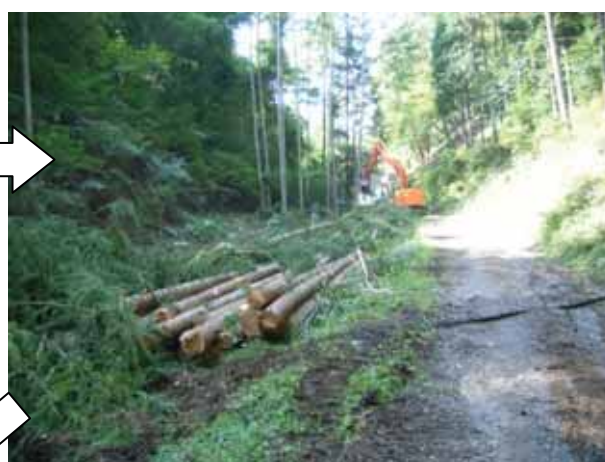
② 施工中の状況（溪流内のカラマツ伐採）

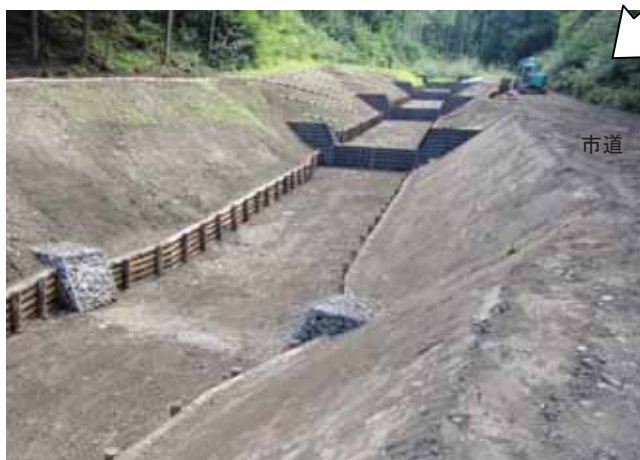
⑤ 施工中の状況（流路工）

| 【工夫点】 | <ul style="list-style-type: none"> <li>○ 軟弱地盤に対応するために、護岸工の杭木は通常よりも長くし、地盤の変化や流水による侵食に対して対応できるようにした。</li> <li>○ 火山灰土壌であり表面侵食が起こりやすいため、筋工間隔は通常より密に配置した。</li> </ul> | |

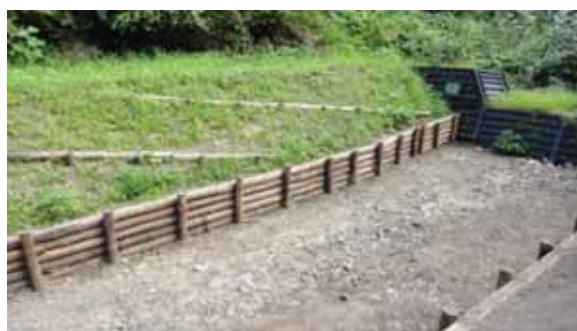
⑥ 施工後の状況（流路工）

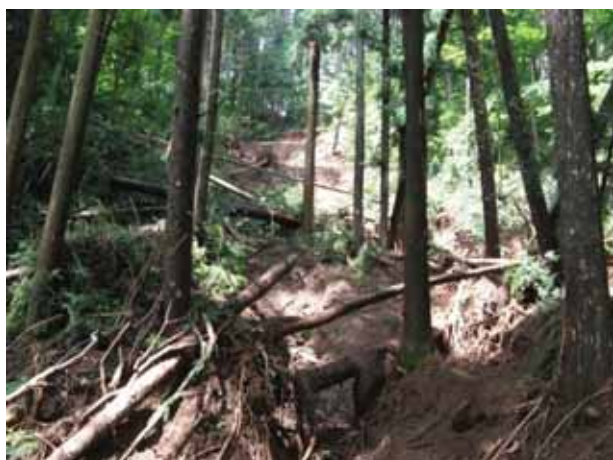
| 【施工前の状況】 | <p>○ 平成18年7月豪雨による山腹崩壊発生地である。</p> <p>○ ゼロ次谷から地下水の吹き出しと共に崩壊が発生し、湿潤環境にあったカラマツは根が浅かったため容易に倒木し、土砂と一緒に流出した。しかし、直下のスギ林は倒木せずに崩壊土砂や流木を抑止し、下流へ大きな被害を発生させなかった。</p> <p>○ 一方、隣接地のB地では、同様にゼロ次谷から崩壊が発生したが、発生源から下流にかけては不適地・不適木・不適正管理のカラマツ林が占有していたため、土砂抑止機能を発揮できずに大規模な土石流へと発展し、下流域に甚大な被害をもたらした。</p> | |

① 施工前の状況（スギが崩壊土砂等を抑止）

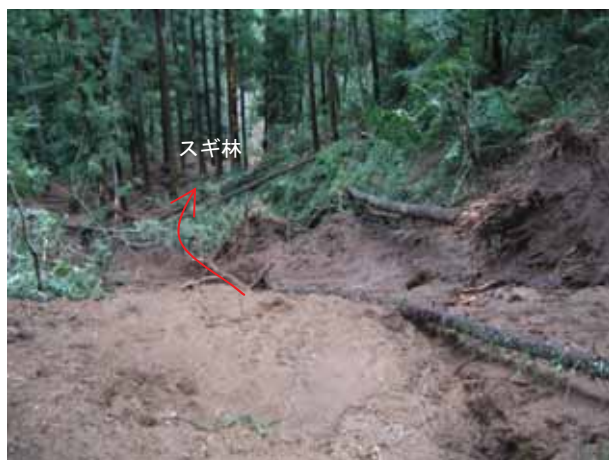
② 施工前の状況（上部からの状況）

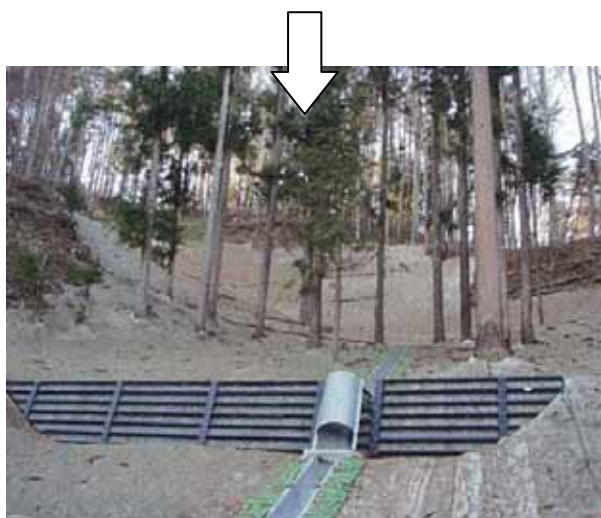
③ 施工後の状況（山腹工）

| 【施工の内容】 | <p>○ 崩壊地の復旧として、土留工（鋼製枠3個、コンクリート1個）、水路工、暗渠工、筋工、伏工を施工した。</p> | |

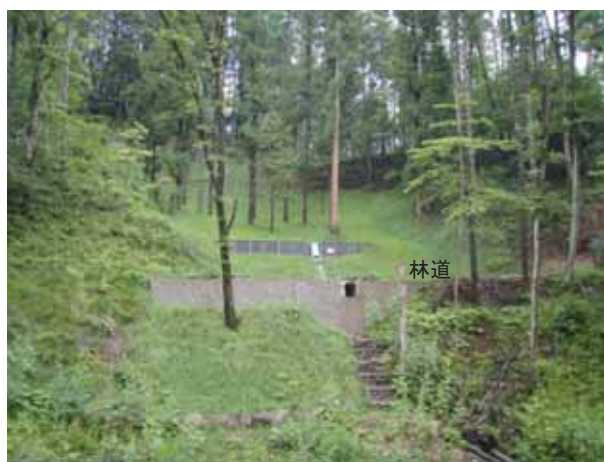
④ 施工から2年後の状況

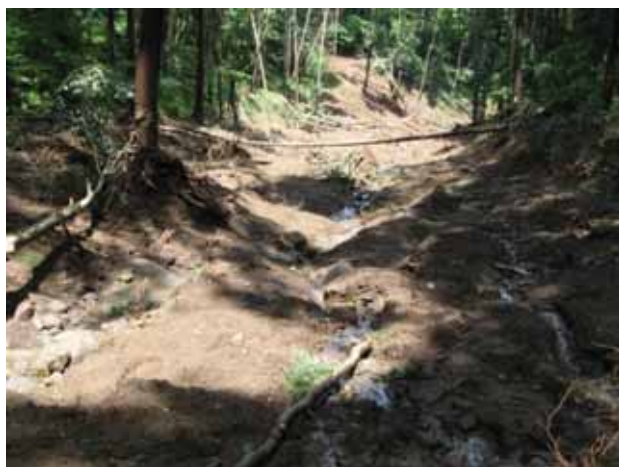
⑤ 隣接するB地は土石流災害に発展

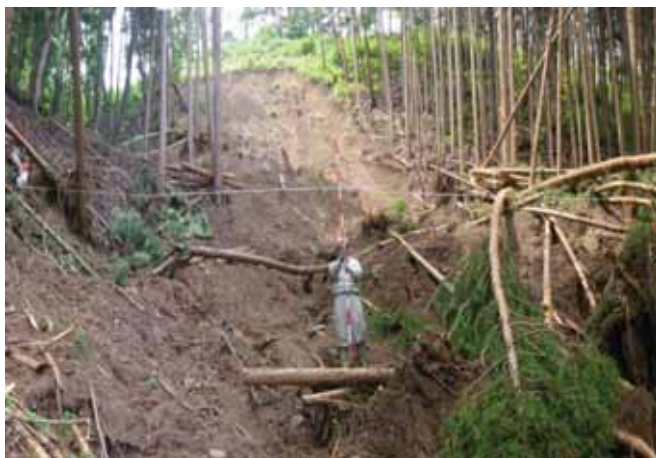
| 【施工前の状況】 | <p>○ 平成22年7月梅雨前線豪雨により山腹崩壊が発生し、流出土砂によって下流の人家や県道に被害を及ぼした箇所である。</p> <p>○ 周辺森林はスギ・アカマツを主体とした針葉樹林で、一部で広葉樹が点在する。</p> <p>○ 崩壊部は35°以上の急勾配で、土質は礫混じりの粘性土が主体である。崩壊地内では湧水も確認できることから、降雨等により、更なる侵食や小規模な表層崩壊が発生する恐れがある。</p> | |

① 崩壊地の状況

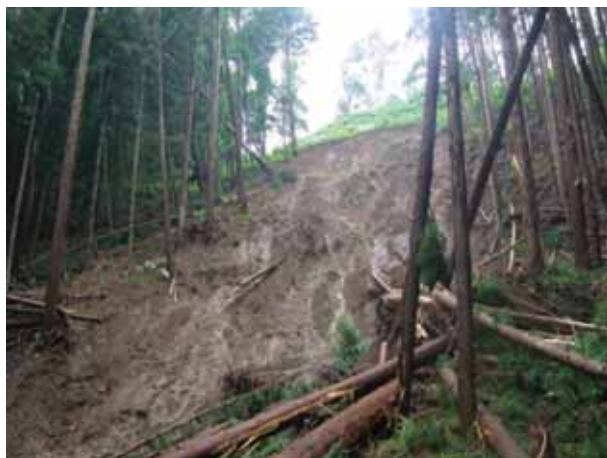
② 崩壊地の状況

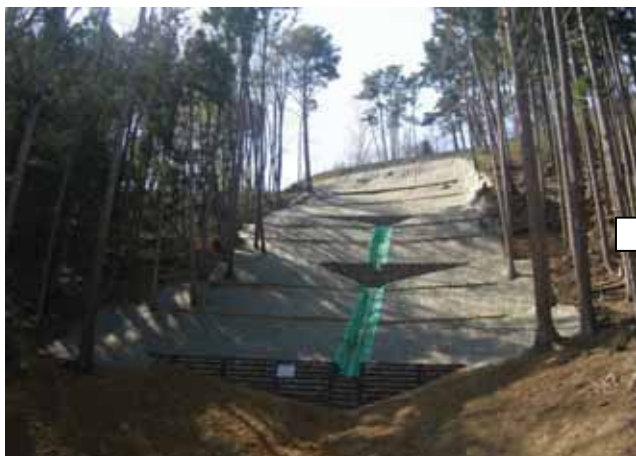
③ 施工後の状況（山腹工）

| 【施工の内容】 | <p>○ 山腹基礎工として法切工、土留工、水路工、暗渠工を、山腹緑化工として筋工、伏工を施工した。</p> <p>○ 山腹斜面は「崩壊防止型」の森林として崩壊防止機能を発揮させることを目指し、周辺森林からの天然下種更新による森林化を期待して、伏工は“種子なし”の亀甲金網付きウェブマットとした。</p> | |

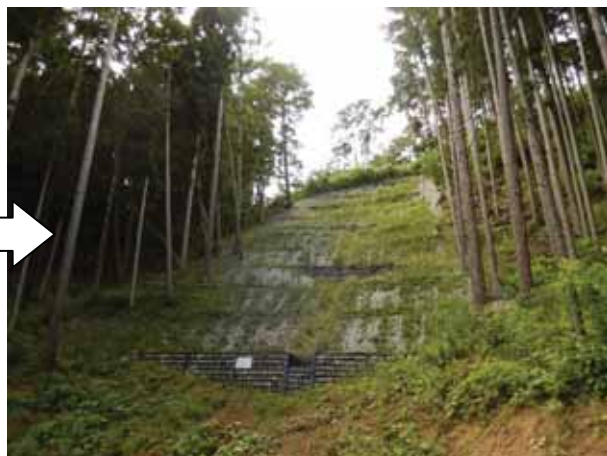
④ 施工から1年半後の状況

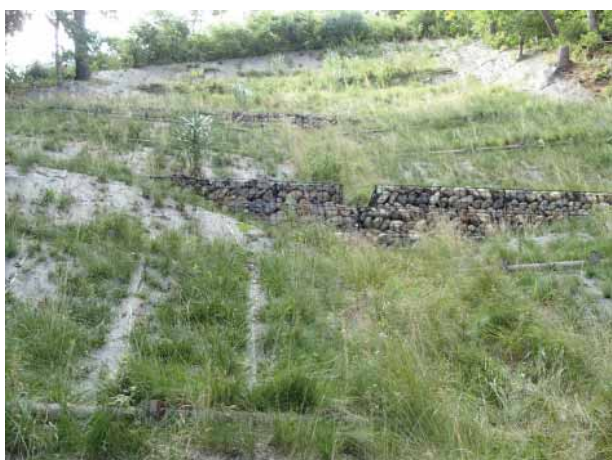
| 【その他】 | <p>○ 亀甲金網付きウェブマットは、植物が進出し易い環境をつくり、在来郷土植物を中心とした自然緑化が可能であるため、適地・適木の森林化が期待できる。</p> <p>○ “種子なし”の伏工を施工したが、経過観察の結果、天然下種更新による自然植生の定着が確認されている。</p> | |

④ 施工から1年半後の状況（実生植生が侵入）

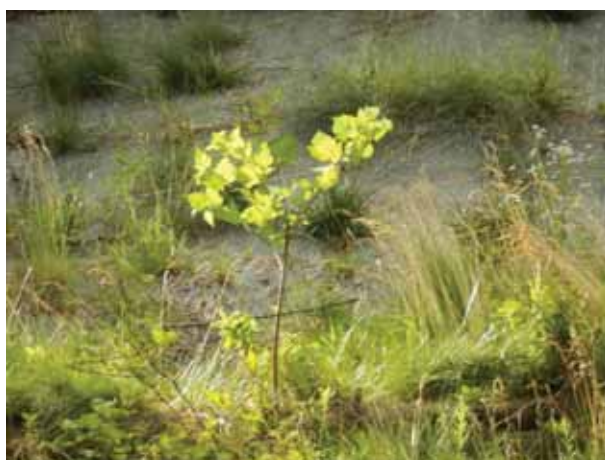
⑤ 施工から1年半後の状況（実生植生が侵入）

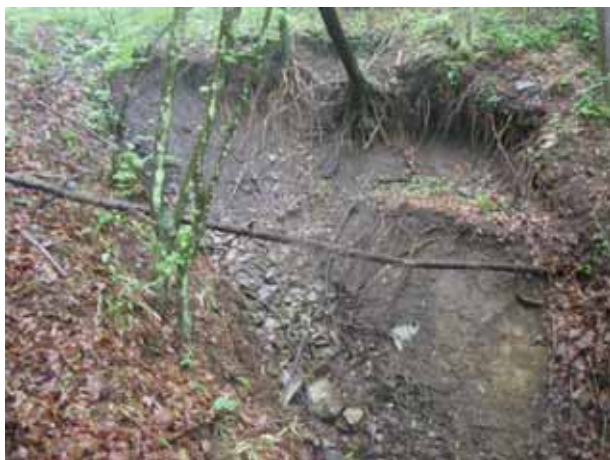
| 【施工前の状況】 | <ul style="list-style-type: none"> <li>○ 溪流の源頭部に位置する。侵食前線に相当し、侵食・小崩壊が発生している。</li> <li>○ 大雨時には湧水が顕著となり、侵食・崩壊が拡大傾向にある。周辺の立木の根鉢は露出し、倒木する恐れがある。</li> <li>○ 小崩壊の上方斜面の森林は疎林であり、湿性の草本類が見られることから、普段から地下水位が高い状態にあると思われる。</li> <li>○ 豪雨により上方斜面が地下水の排水機能を越えて飽和状態になった場合、大きく崩壊し土石流に至る恐れがある。</li> </ul> | |

① 侵食・崩壊地の状況

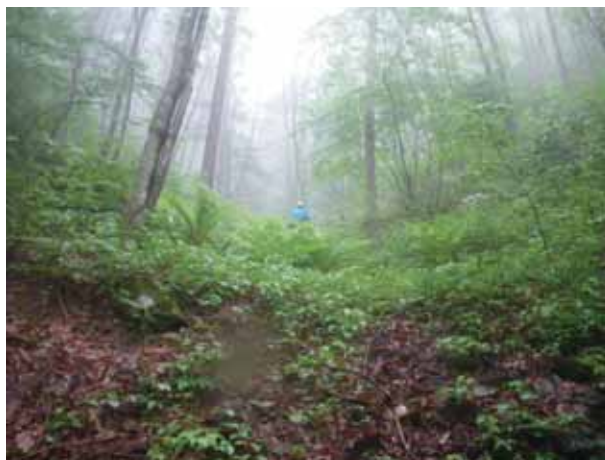
② 崩壊地周辺や上部は地下水位が高い

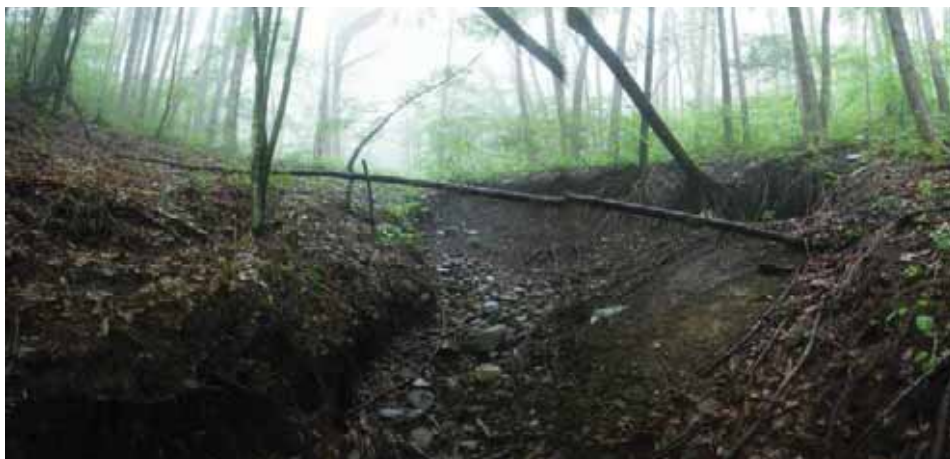
⑤ 施工前の状況（湧水により侵食・崩壊が進行）

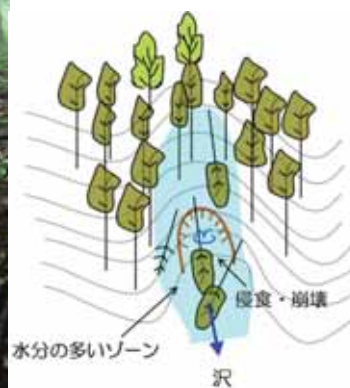
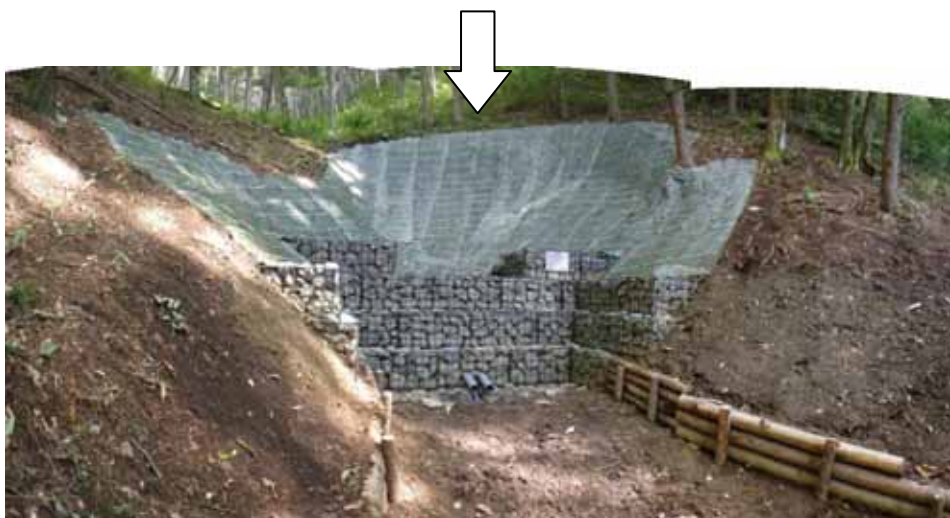
② 施工後の状況（カゴ枠床固工）

| 【施工の内容】 | <ul style="list-style-type: none"> <li>○ 「崩壊防止型」の森林に向けて、豪雨により湧水が吹き出したとしても崩壊や倒木が発生しないように、また、森林化の基礎となるように、簡易な床固工により湧水箇所の斜面を補強した。</li> </ul> | |
| 【工夫点】 | <ul style="list-style-type: none"> <li>○ 透水性のあるカゴ枠（中詰：割詰石）を使用して排水性を確保した。また、常時の湧水は水抜きにより下流へ排出させた。</li> <li>○ 下流域の荒廃溪流における谷止工群、崩壊地における山腹工による復旧対策と併せて、今後災害発生起点となりうる源頭部にも目を向けて、予防的対策をとった。</li> </ul> | |
