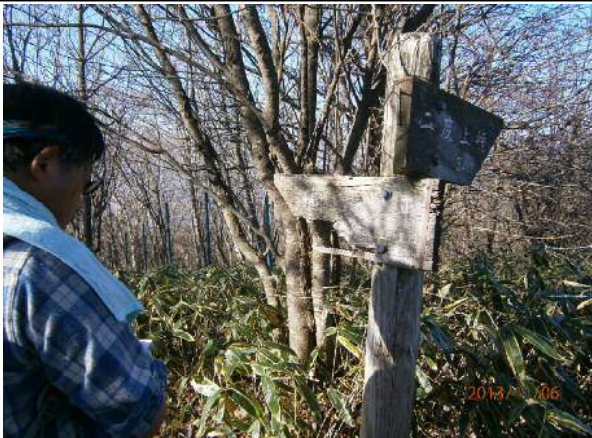
写真番号	1	撮影日	H25.11.6
	施設名	道標		
	緯度	36.418633		
	経度	138.631750		
	概況	健全である。

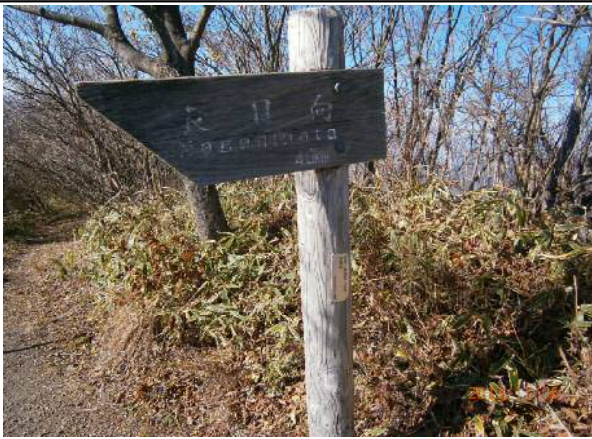
写真番号	2	撮影日	H25.11.6
	施設名	道標		
	緯度	36.411683		
	経度	138.644267		
	概況	破損している

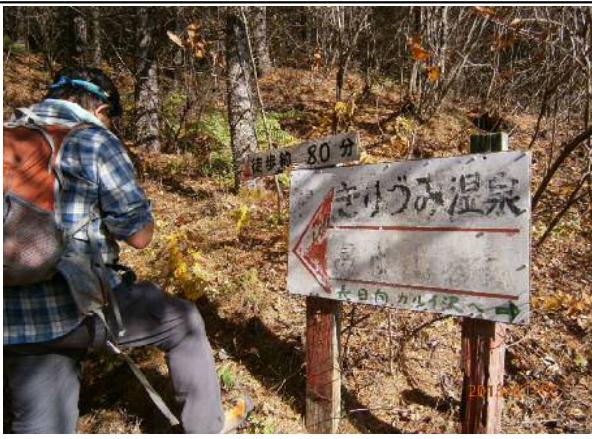
写真番号	3	撮影日	H25.11.6
	施設名	道標 分岐		
	緯度	36.410967		
	経度	138.645483		
	概況	健全である。

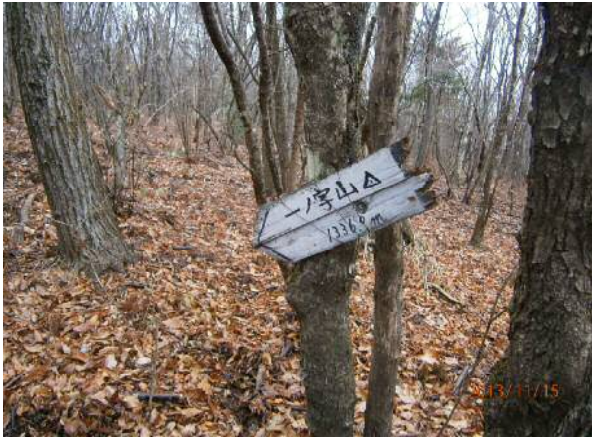
写真番号	4	撮影日	H25.11.6
	施設名	道標		
	緯度	36.404017		
	経度	138.635183		
	概況	健全である。
