施設名: 火山館

施設番号: 7

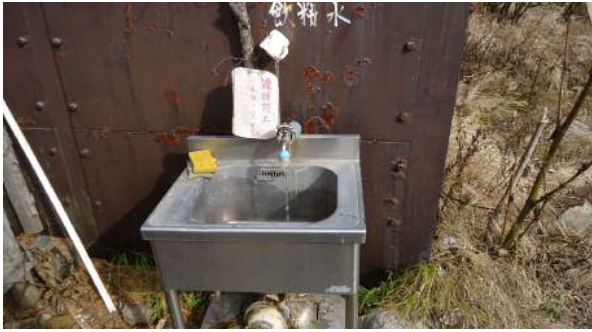
写真番号	5	撮影日	H25.10.31
	施設名	水道		
	緯度	36.399667		
	経度	138.496550		
	概況	健全である。		
	写真番号		撮影日	
	施設名			
	緯度			
	経度			
	概況			
	写真番号		撮影日	
	施設名			
	緯度			
	経度			
	概況			
	写真番号		撮影日	
	施設名			
	緯度			
	経度			
	概況
