花き事例1

「押水及びハウス間からの浸水対策、 額縁明渠・ハウス間ビニールの設置」

花き事例 2
「押水による湿害の対策、額縁明渠の設置」
 農家：S 氏 就農 4 年目
 品目：キク
 ほ場の概要
 ・ 地区：茅野市
 ・ 面積：30a
 ・ 地目：水田
 ・ 土壌分類：黒ボク土

花き事例3
「土壌流亡の対策、明渠・水道の設置」
 農家：S氏 就農4年目
 品目：キク
 ほ場の概要
 ・地区：茅野市泉野
 ・面積：①26a、②7a、③6a、④4a
 ・地目：畑
 ・土壌分類：黒ボク土

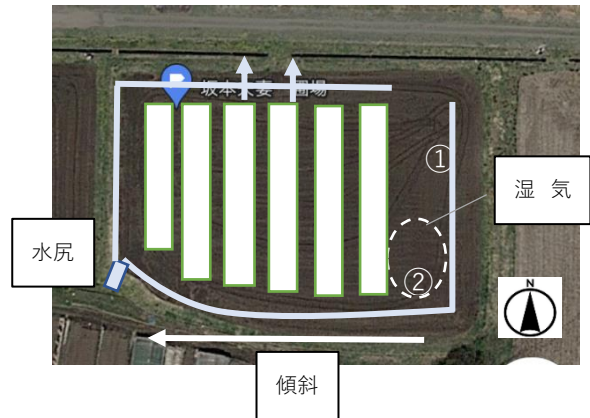
写真 37 ほ場平面写真

また、ほ場の地目が水田で排水不良の可能性があり、上ほ場では水稻が作付されているため、押水対策及び表面排水されるよう額縁明渠を設置した（写真 37）。

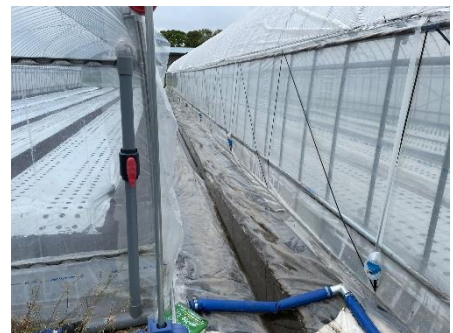
写真 38 降雨後のハウス間の様子

ほ場外側に額縁明渠を設置し、額縁明渠に繋がるようハウス間に明渠を設置した。額縁明渠からは水尻及びほ場横の水路に繋がるよう排水口を設置。また、ハウス間明渠の上に不透水性ビニールを設置した（写真 38）。

降雨時ハウス間からの浸水は減少したが、土壌病害の防除が不十分で立枯病の発生や短茎開花が見られる。

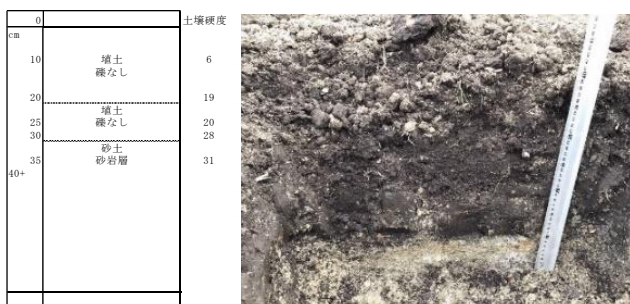
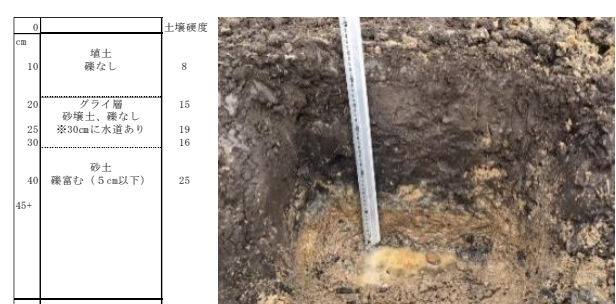
図 19 土壌断面の様子

ほ場東側に今後ハウスを建設する予定だが、その地点では地下からの湧水や砂岩層が確認され、地下排水による排水対策が難しい（図 19）。額縁明渠は水尻への勾配が取れていない箇所もあるため、勾配を考慮し、よりスムーズには場外へ排水されるよう改良が必要である。

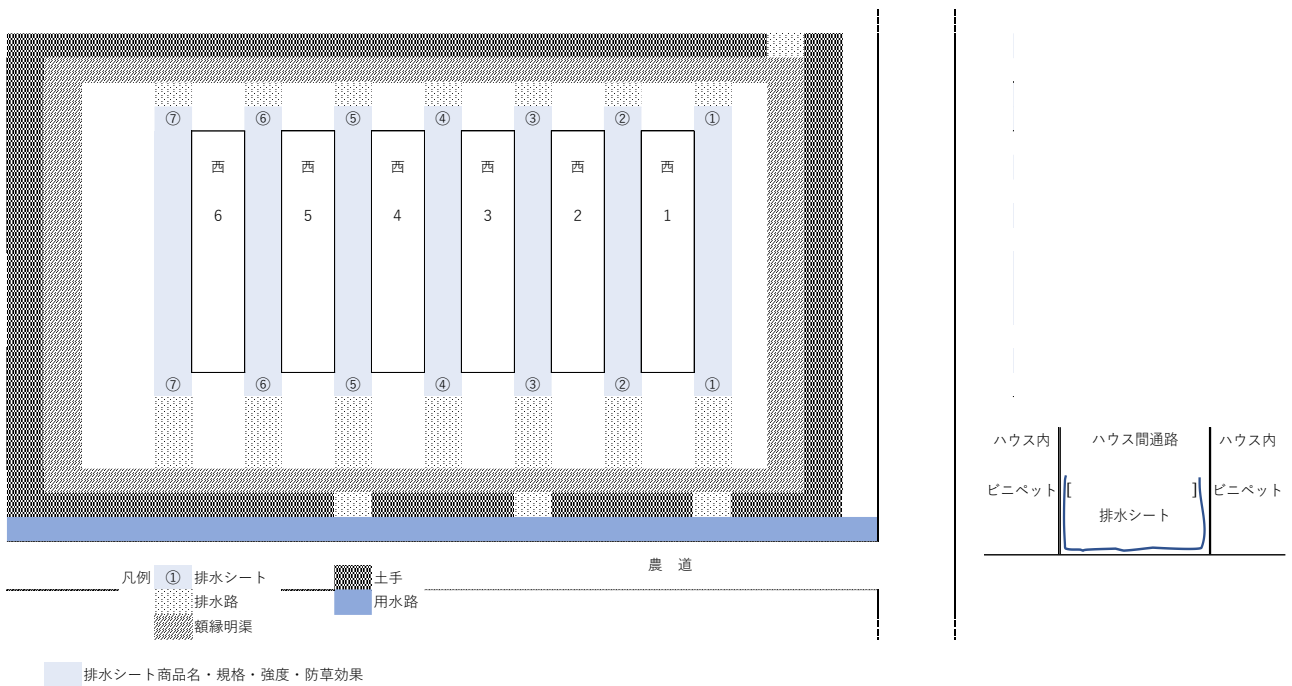
図 20 不透水性ビニールの設置

トルコギキョウは湿害に弱く、降雨時のハウス横からの浸水により、ハウス外側部分で生育不良や立枯病が発生しやすい。そのため、ハウス横からの浸水を防ぐことを目的に、ハウス間にビニールを設置した（図 20、表 4）。

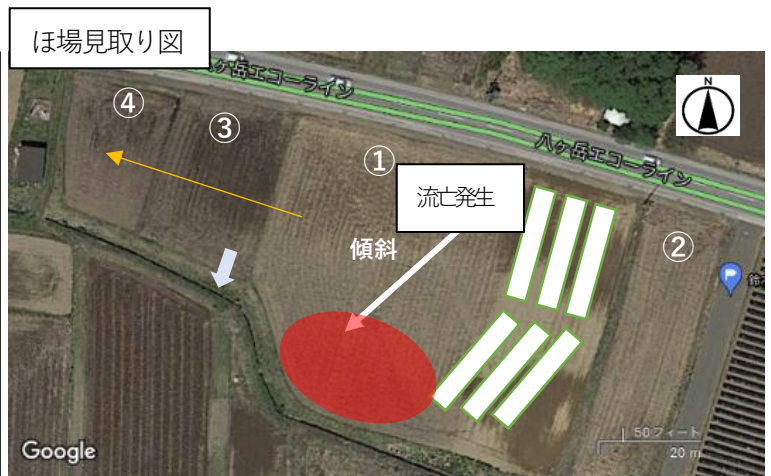
写真40 ほ場平面写真

- ・就農1年目から作付けしていたほ場①に隣接しているほ場②③について、大雨時に①から③④へ水が流れているのを確認した。そのため、③を借り作付けすることになった際、ほ場③の東側に明渠を設置し、ほ場外に排水されるよう畔を切った。
- ・ほ場①では短時間の集中豪雨により土壌の流亡が発生したため、対策を取った。

- ・令和4年5月の集中豪雨により、ほ場①の北東から土壌の流亡が起こり、定植直後の苗が流される・土に埋まる被害が発生した。

- ・ほ場①の南西端が高くなっており、集中豪雨時に流れてきた水や土壌が溜まりやすいことが考えられる。対策として、ほ場南西側に集まった土壌をほ場中央へ寄せることで、南西側に水や土壌が溜まらないようにする。また南西端の畔を切り、ほ場外に自然排水されるようにする。
- ・マルチ無し・平床栽培から全面マルチ・高畝栽培にし、土壌の流亡を防ぐ。

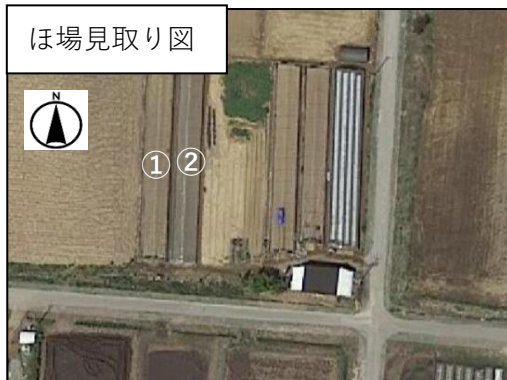
写真 41 ほ場平面写真

このハウスでは毎年雨水の流入によって湿害が発生し、ハウスサイドや入り口付近で輪数の減少など品質低下が目立っていた（写真41）。また、湿害を起因とする根腐病や立枯病など土壌伝染性病害も発生し、切り花率の低下が課題となっていた。そのため、サブソイラによる耕盤破碎と高畝栽培の導入による湿害対策に取り組み、その効果を検証した。

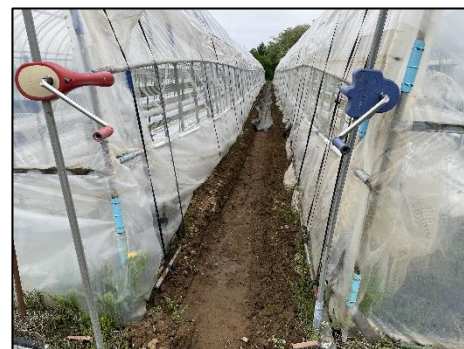
写真 42 ハウス間明渠の様子

まずサブソイラによる耕盤破碎を行った。当該ほ場では排水不良の原因となる耕盤が深度25～30cmにみとめられた（図21）ため、これを破碎し透水性を改善した。そのうえで慣行より5cm高い畝へ定植し、気相の確保による根域の拡大に努めた。また、ハウス間には明渠を設置し、ハウス内への雨水の流入防止を図った（写真42）。

耕盤破碎と高畝の導入、明渠の設置により、雨水の流入による湿害は改善された。ハウスサイド・入口付近における品質低下や、立枯病等の土壌伝染性病害の発生が抑えられ、根痛みなど生理障害の防止効果も認められた。

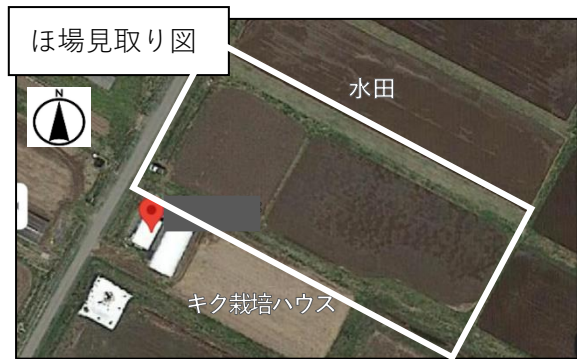
写真43 ほ場平面写真

本ほ場でのキク作付けは2年目で、それ以前は水田として長年用いられていた（写真43）。

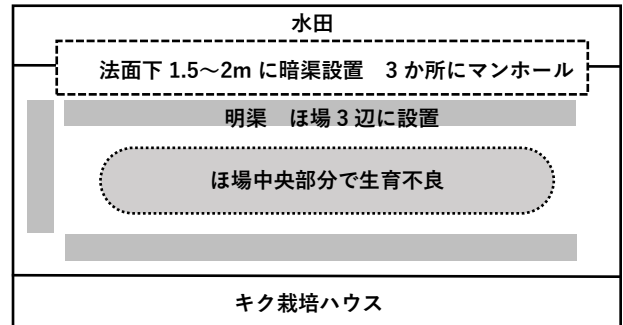
図22 ほ場図

降雨後はぬかるんでほ場に入れられないような状態が続き、防除作業に入れられない等作業性の悪さが問題となっていた（図22・23）。

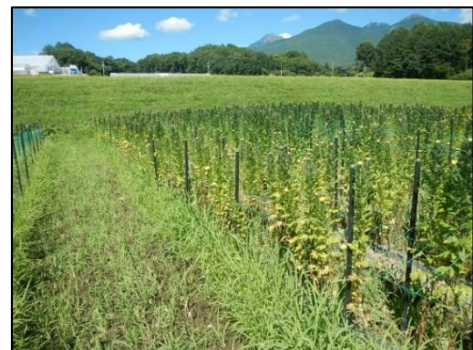
写真44 R4年7月 生育不良の様子(下葉の黄化)

上記のような排水対策をとった中でも、ほ場中央部で下葉の黄化や草丈の減少が発生（写真44）し、園主曰く「ほ場両端部では比較的生育が良かったが、まともに出荷できるものが少なかった」。調査の結果、ほ場中央部分では根域が帯水層に近く生育不良の要因となっていることが判明した。さらなる湿害対策を講じる必要があった。
