施工状況等報告書

対象事業の名称	新クリーンセンター建設事業
報告対象期間	平成 28 年 7 月 1 日から 平成 28 年 9 月 30 日まで
環境の保全のための措置	詳細は別紙添付資料のとおり
対象事業の実施状況	敷地造成工事は、敷地の掘削を開始した。管渠工事が完了した。施設本体設計工事は、平成 28 年 8 月 9 日に開札及び総合評価を実施した。同 9 月 1 日、落札者決定について公表した。

施工状況等報告書添付資料「環境保全措置実施状況一覧表」

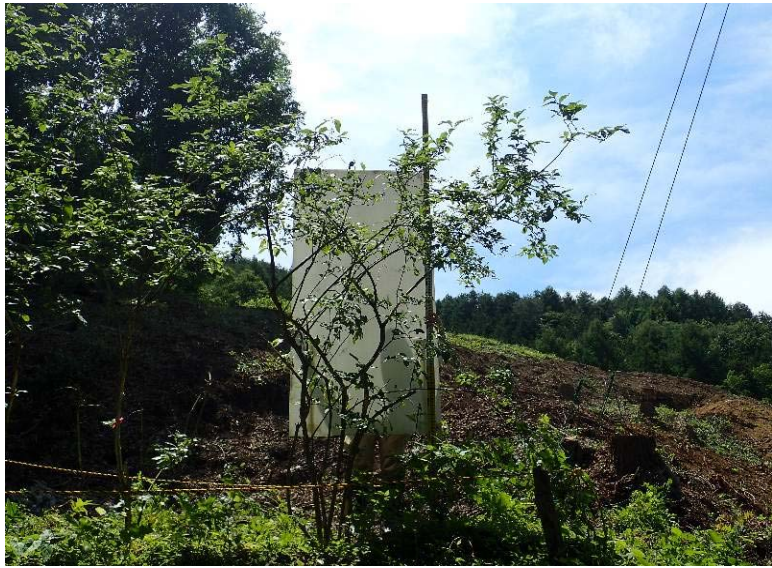
保 全 対象種	オニヒヨウタンボク
	写 真 番 号	オニ-1
	撮影日	H28.7.6
	移植個体の状況確認 (樹木活力度調査) オニヒヨウタンボクNo.1 結実あり。葉に少しカビが発生。

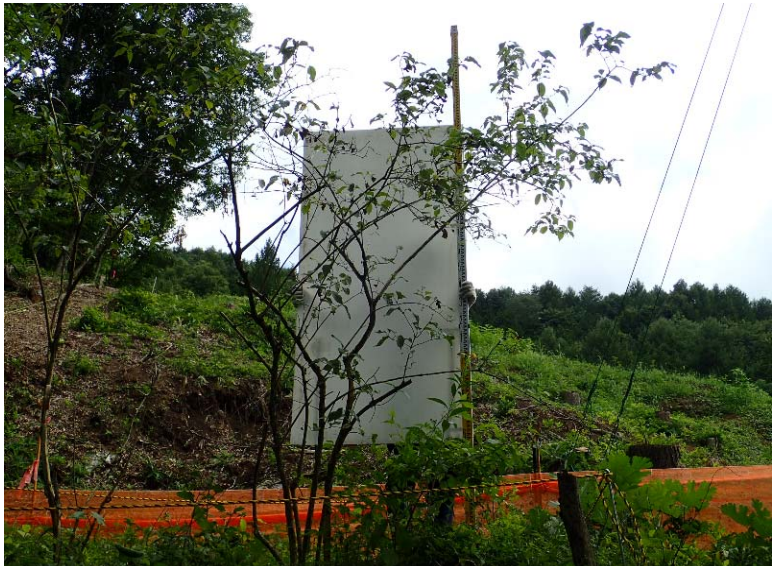
保 全 対象種	オニヒヨウタンボク
	写 真 番 号	オニ-2
	撮影日	H28.8.19
	移植個体の状況確認 (樹木活力度調査) オニヒヨウタンボクNo.2 葉にカビが認められる。

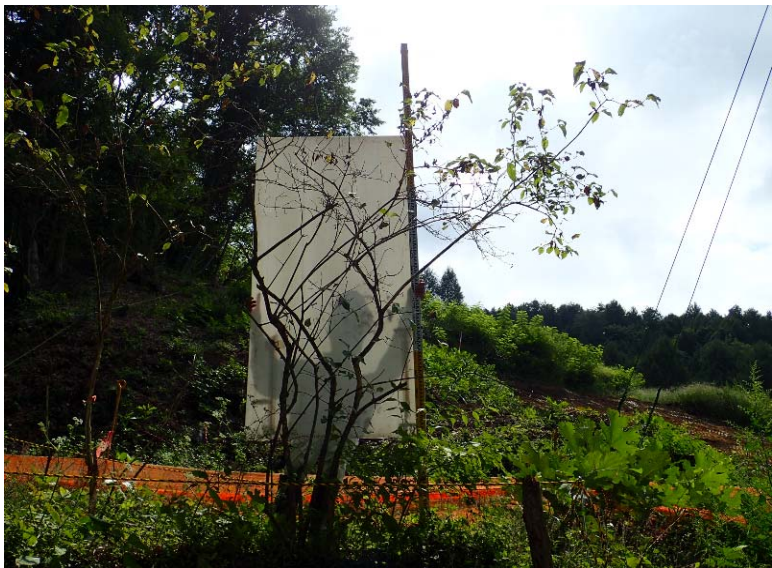
保 全 対象種	オニヒヨウタンボク
	写 真 番 号	オニ-3
	撮影日	H28.9.12
	移植個体の状況確認 (樹木活力度調査) オニヒヨウタンボクNo.1 落葉始まる。冬芽形成。

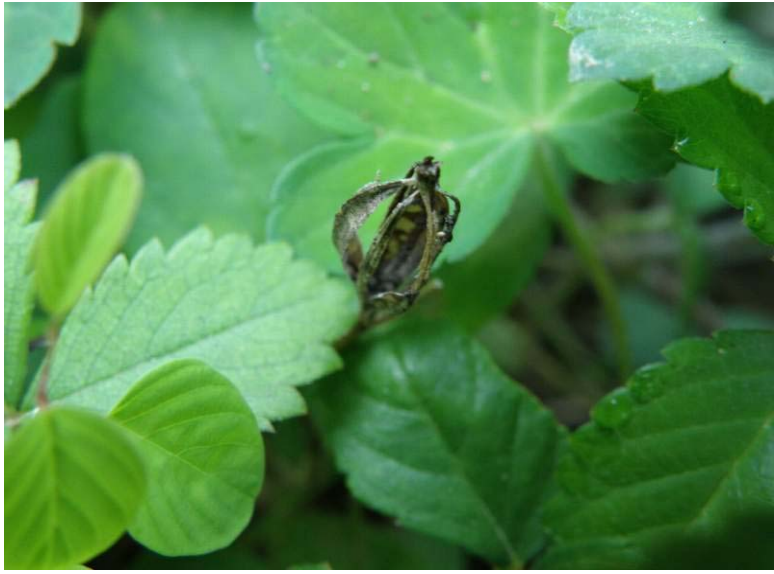
保 全 対象種	ギンラン
	写 真 番 号	ギン-1
	撮影日	H28.7.19
	平成27年度移植場所のギンラン(平成27年度確認個体)。移植範囲内に新たな生育は確認できない。

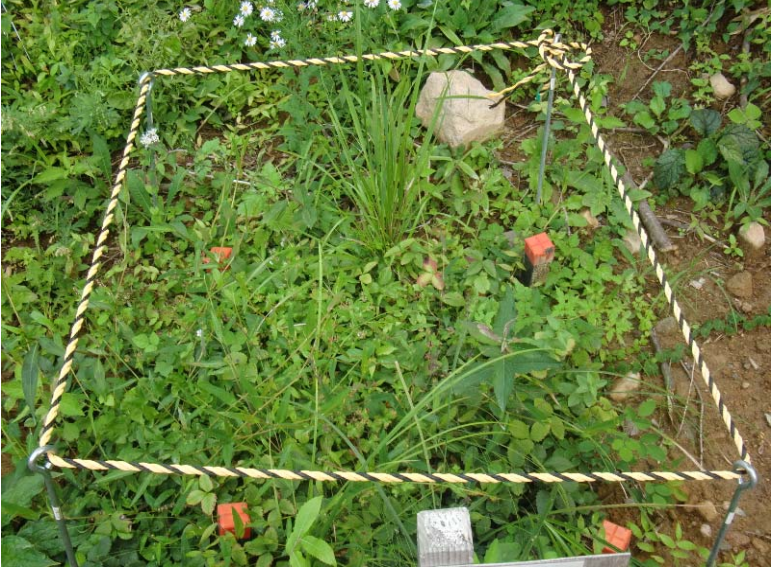
保 全 対象種	ギンラン
	写 真 番 号	ギン-2
	撮影日	H28.9.12
	平成28年度の移植地 異常は見られない。

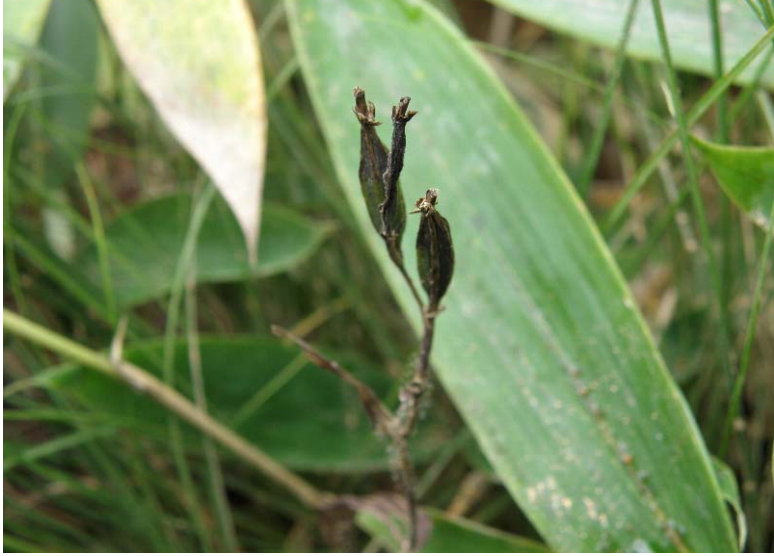
保 全 対象種	ギンラン
	写 真 番 号	ギン-3
	撮影日	H28.9.28
	平成28年度の移植地 個体の様子。果実も熟して黒く変色している。
