地域に密着した市町村道の減災対策推進計画(防災・安全) (事業区分:道路防災)

整備効果事例

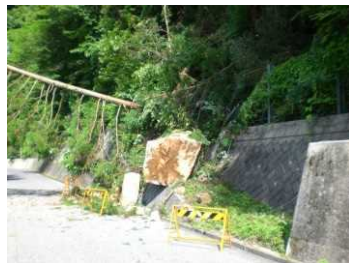
落石による全面通行止

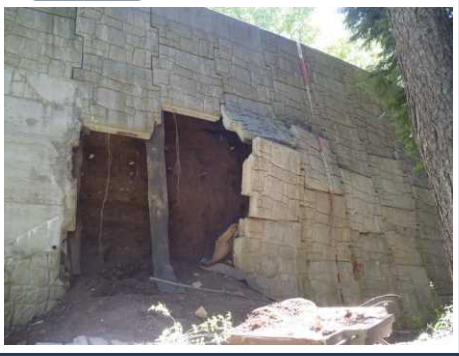
整備前

土留擁壁が崩壊し、通行に危険な状態であったため、全面通行止の措置を行った。

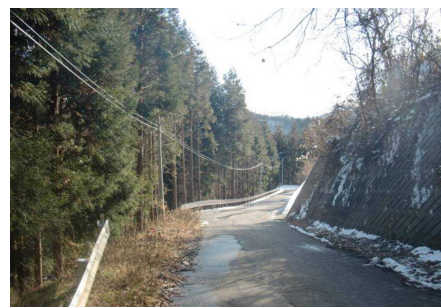
整備前

車のすれ違いが困難で線形も悪く、危険な道路であった。

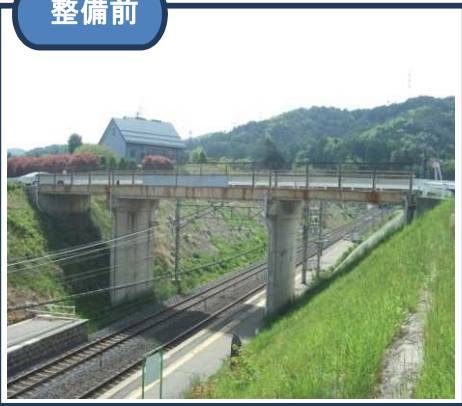
整備前

古い基準で架設された橋梁であったため、大規模な地震の際に落橋する可能性があった。
