施工状況等報告書

平成 29 年 1 月 27 日

対象事業の名称	新クリーンセンター建設事業
報告対象期間	平成 28 年 10 月 1 日から 平成 28 年 12 月 31 日まで
環境の保全のための措置	詳細は別紙添付資料のとおり
対象事業の実施状況	敷地造成工事は、敷地の掘削が続いている。施設本体建設工事は、平成 28 年 10 月 25 日建設請負契約を締結。実施設計協議を開始した。

施工状況等報告書添付資料「環境保全措置実施状況一覧表」

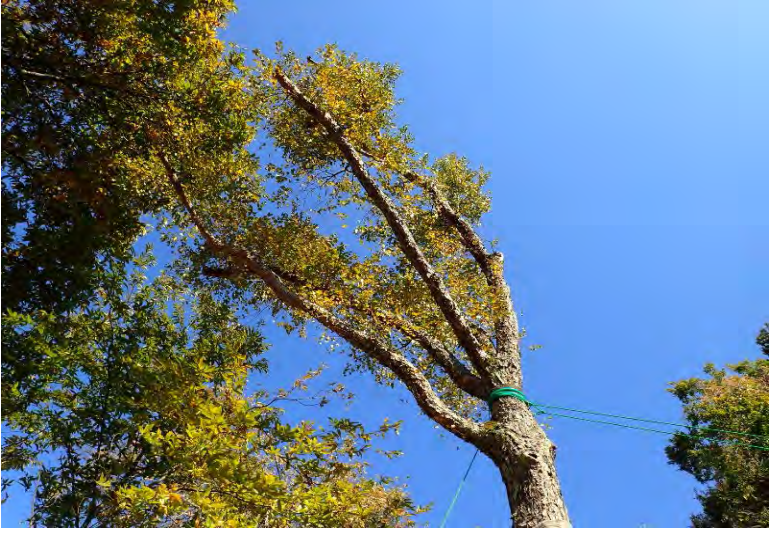
保 全 対象種	ヤエガワカンバ
	写 真 番 号	ヤエ-1
	撮影日	H28.10.12
	移植個体の状況確認 (樹木活力度調査) 生育状況に異常は見られない。 黄葉が始まる。

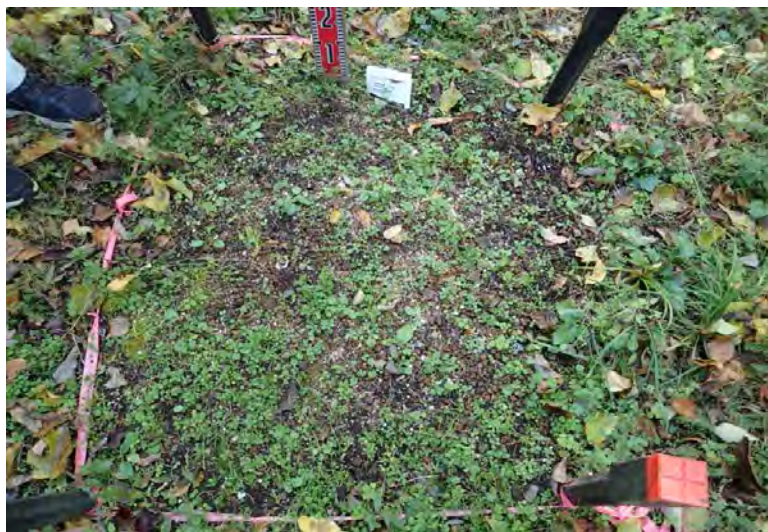
保全対象種	ヤエガワカンバ
写真番号	ヤエ-8
撮影日	H28.11.4
平成28年の播種実施(4月18日実施) ヤエガワカンバの幼樹2個体 (樹高7cm、3.5cm)。	
落葉、冬芽形成。

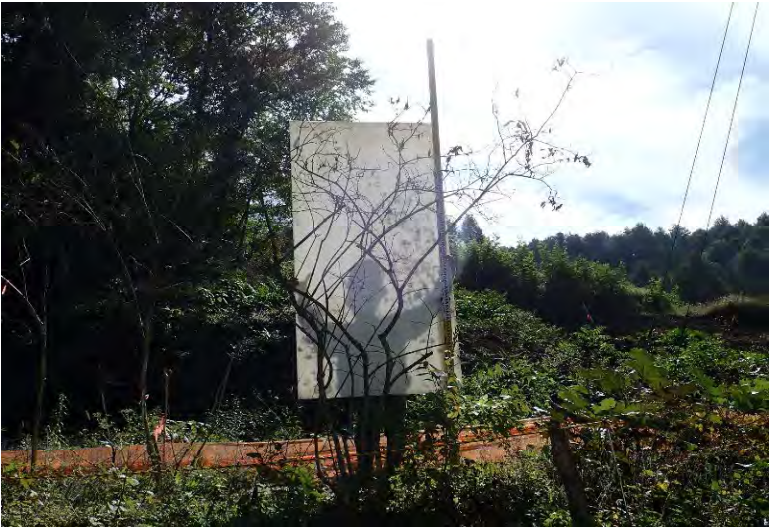
保全対象種	ヤエガワカンバ
写真番号	ヤエ-9
撮影日	H28.11.4
播種の実施19ヶ月後の状況 (床蒔き) H27.7月に実生を確認したが 消失した。枯れたものと思わ れる。新たな実生も確認でき ない。

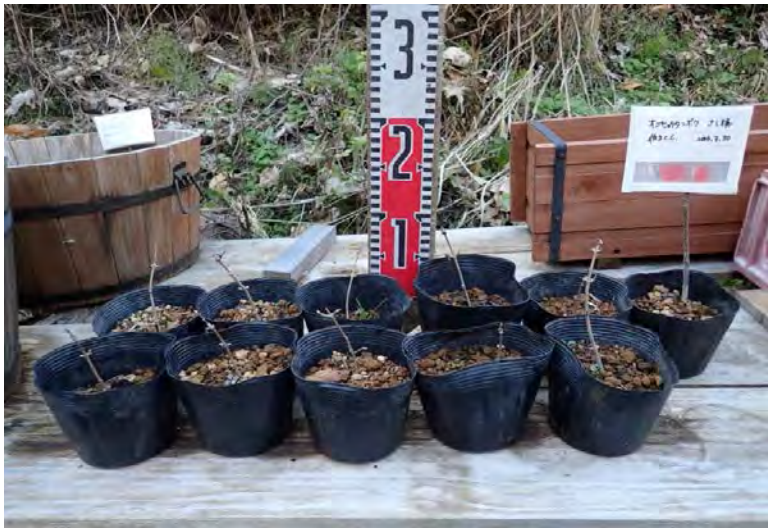
保 全 対象種	オニヒョウタンボク
写 真 番 号	オニ-4
撮影日	H28.10.12
挿し木(H28.3.30実施)後の状 況 落葉し、冬芽が形成。

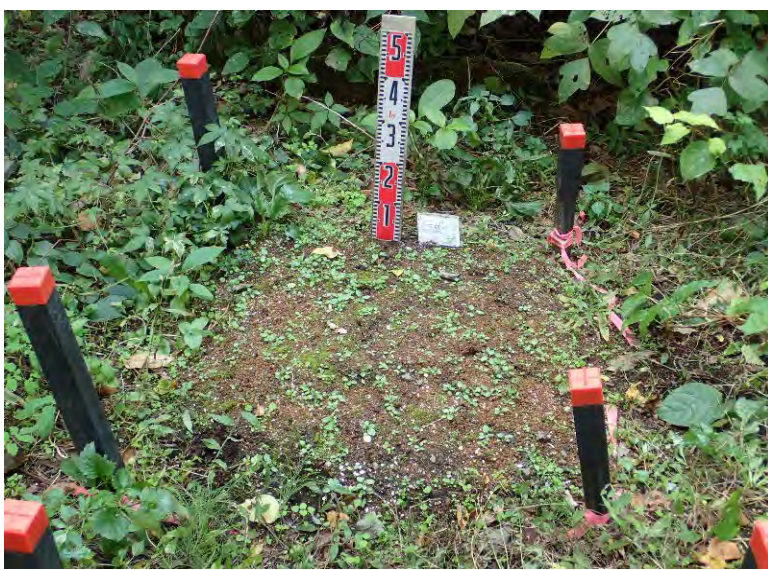
保 全 対象種	オニヒョウタンボク
写 真 番 号	オニ-6
撮影日	H28.10.12
H27年度に播種した種子の状 況確認 (プランターへの播種) 芽生えは5個体(増減無し)。

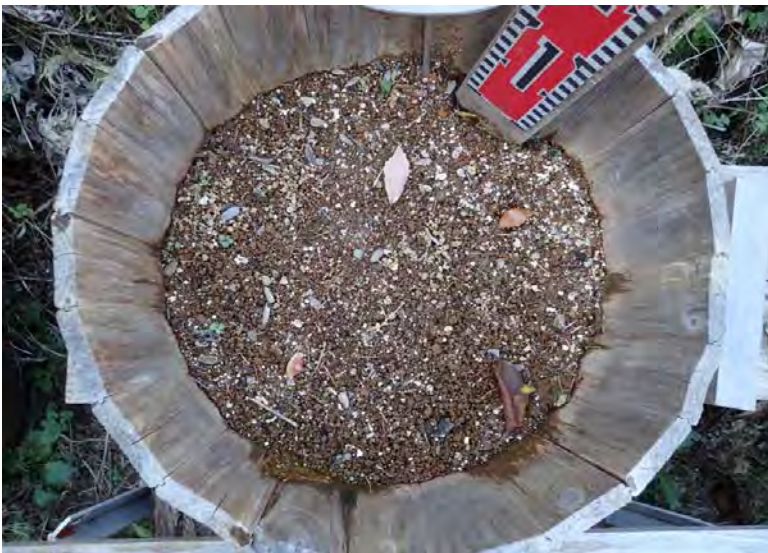
保 全 対象種	オニヒョウタンボク
写 真 番 号	オニ-7
撮影日	H28.10.12
H27年度に播種した種子の状況確認 (床蒔き)	
芽生えは確認できなくなった。

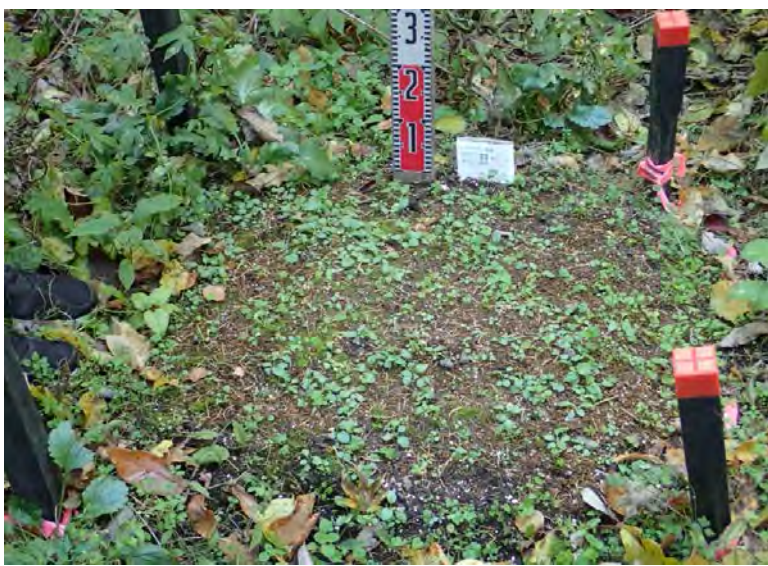
保 全 対象種	オニヒョウタンボク
写 真 番 号	オニ-8
撮影日	H28.11.4
H27年度に播種した種子の状況確認 (プランターへの播種)	
芽生えは5個体(増減無し)。

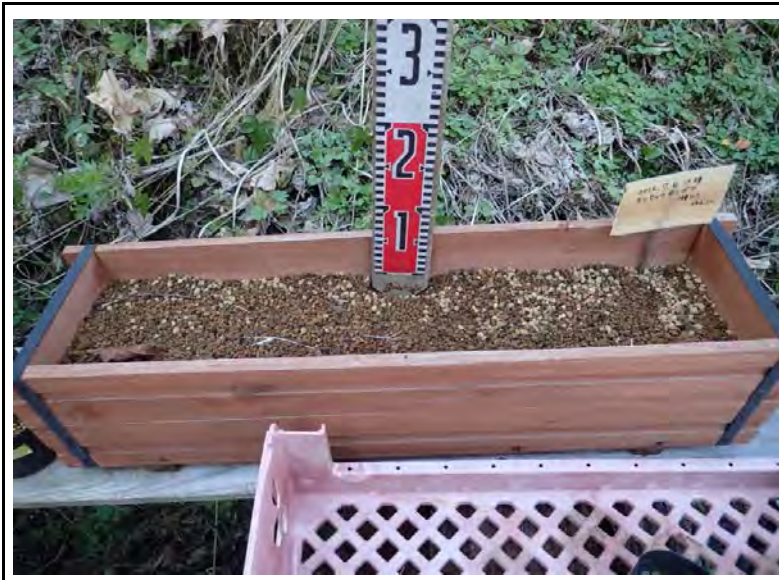
保 全 対象種	オニヒョウタンボク
写 真 番 号	オニ-9
撮影日	H28.11.4
H27年度に播種した種子の状況確認 (床蒔き)	
芽生えは確認できなくなった。

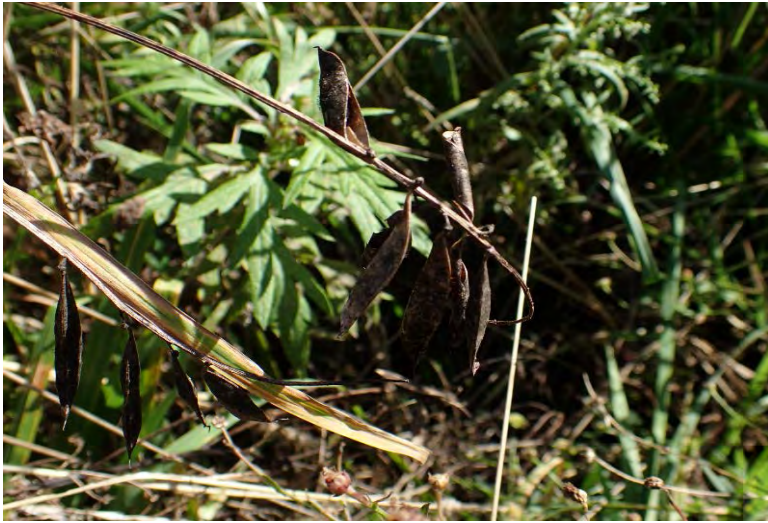
保全対象種	ベニモンマダラ
写真番号	ベニ-1
撮影日	H28.10.12
クサフジの種子採取。 自生するクサフジの様子。

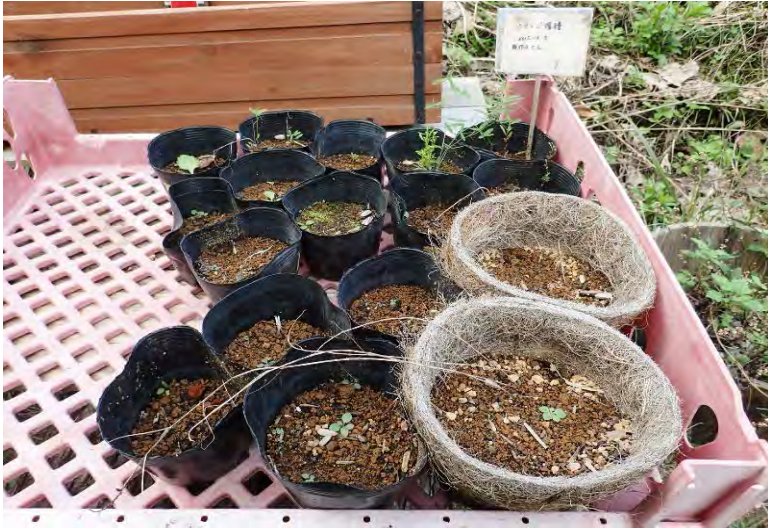
保全対象種	ベニモンマダラ
写真番号	ベニ-2
撮影日	H28.10.12
平成27年12月2日にポットへ播種したクサフジの状況確認 クサフジの実生4個体確認(1個体減少)

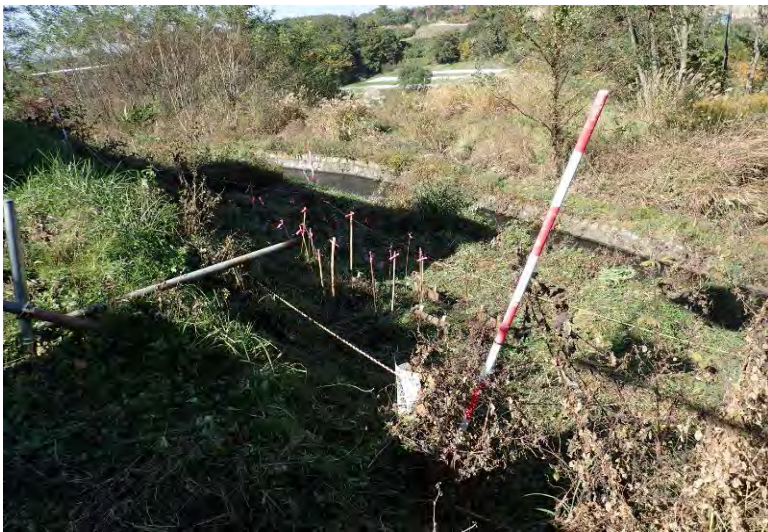
保全対象種	ベニモンマダラ
写真番号	ベニ-3
撮影日	H28.11.4
ベニモンマダラ(幼虫)の食草クサフジ移植先(平尾用水法面)の草刈り、外来種選択的駆除、クサフジ生育及び補植個体へのマーキング 作業後の様子

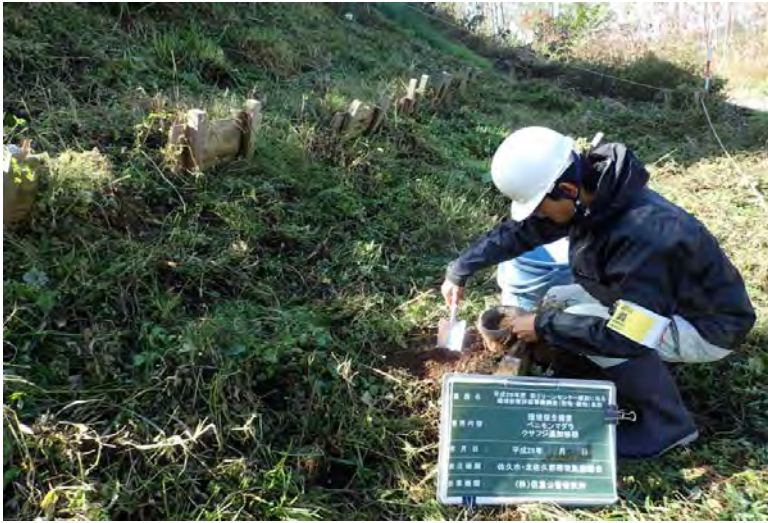
保 全 対象種	ベニモンマダラ
写 真 番 号	ベニ-4
撮影日	H28.11.4
ベニモンマダラ(幼虫)の食草 クサフジ移植先(平尾用水法 面)へのクサフジ補植作業	
平成27年12月2日にポットへ 播種して発芽した実生6個体 (上部葉あり4個体、上部枯れ2 個体)を平尾用水法面へ移植 した。

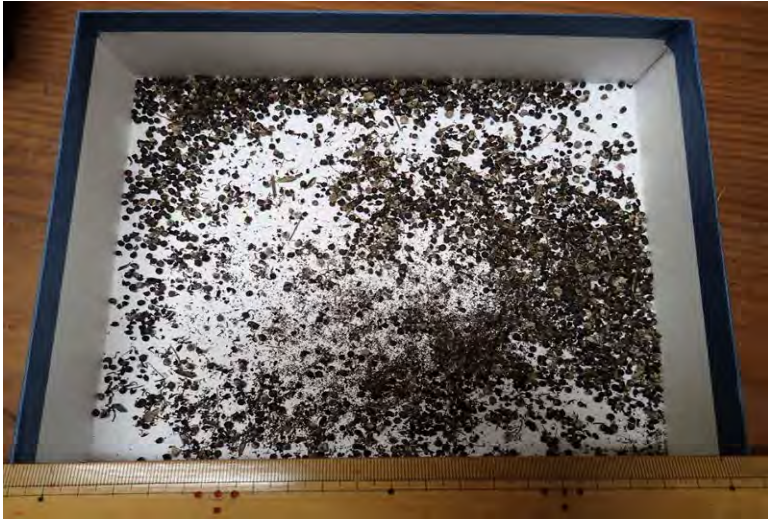
保 全 対象種	ベニモンマダラ
写 真 番 号	ベニ-5
撮影日	H28.12.5
ベニモンマダラ(幼虫)の食草 クサフジの種子播種	
ポット苗に播種するクサフジの 種子(H28.10.12採取)。種子の 数はおおよそ1,300粒。このう ち、400粒の種子を40個のポッ トに播種した(1ポットあたり10 粒)。

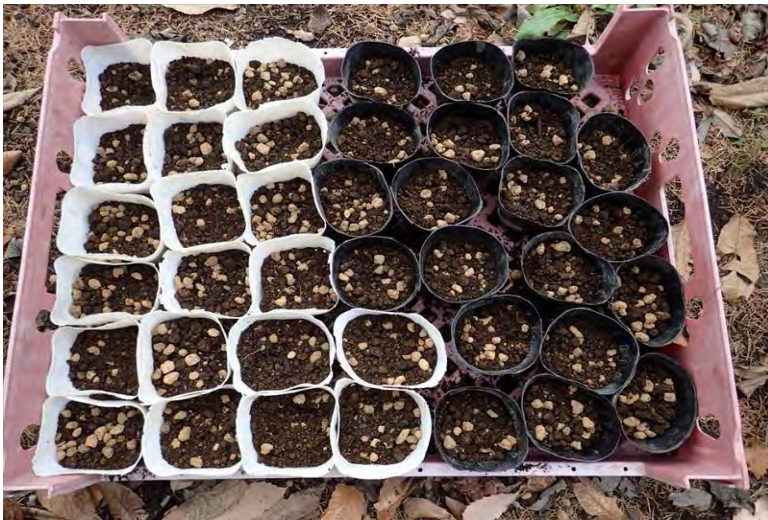
保 全 対象種	ベニモンマダラ
写 真 番 号	ベニ-6
撮影日	H28.12.5
ベニモンマダラ(幼虫)の食草 クサフジの種子播種	
播種は発芽を促進するために 種子にやすりをかけたもの 200粒(写真の白いポット20 個)と、やすりをかけなかつた もの200粒(写真の黒いポット 20個)とした。

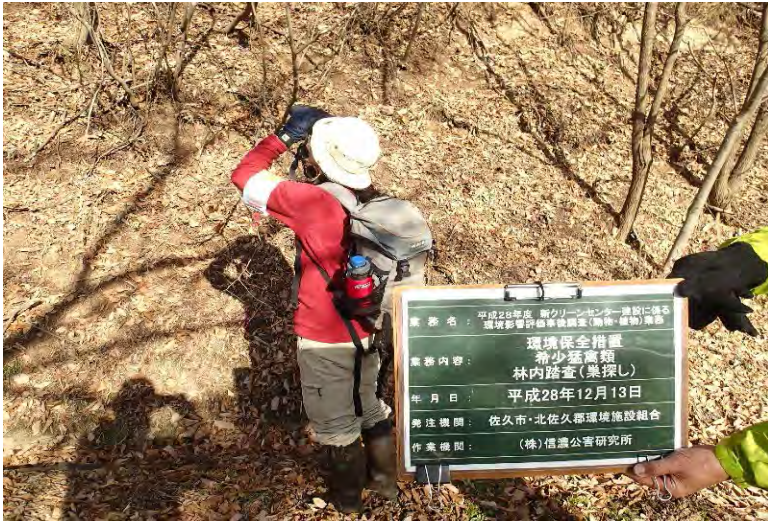
保全対象種	希少猛禽類
写真番号	モウ-1
撮影日	H28.12.13
希少猛禽類落葉期古巣確認実施状況	
<p>猛禽類定点観察(5月～8月)の結果、ハチクマが頻繁に出現したエリアを中心に、巣の発見が容易な落葉期に再度調査を実施したが新たな巣はなかった。</p>
