## 施工状況等報告書

対象事業の名称	新クリーンセンター建設事業
報告対象期間	2020 年 7 月 1 日から 2020 年 9 月 30 日まで
環境の保全のための措置	詳細は別紙添付資料のとおり
対象事業の実施状況	建設地では、施設本体建設工事が行われている。また、施設の試運転を開始した。 <b>【施設本体建設工事】</b> 各工区とも仕上げ・まとめ作業を随時行っています。計量棟、洗車棟、車庫棟の工事が概ね終了し、構内道路の舗装等の各種外構工事を行っています。 <b>【試運転】</b> 令和 2 年 8 月 3 日に安全な焼却運転を祈願する「火入れ式」を執り行い、8 月 17 日からごみの一部搬入を開始、8 月 26 日から第 1 期焼却運転を開始しました。9 月 8 日から炉を停止させて各所点検を行い、9 月 14 日から第 2 期焼却運転を開始しています。

# 施工状況等報告書添付資料「環境保全措置実施状況一覧表」

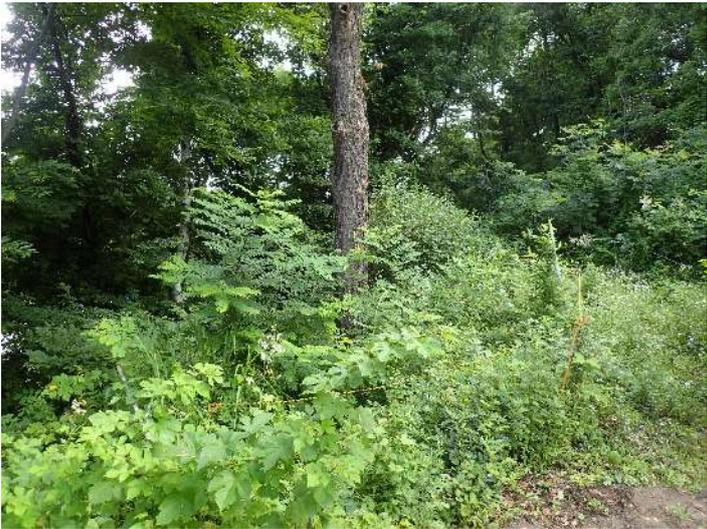
保 全 対象種	ヤエガワカンバ
	写 真 番 号	ヤエ-1
	撮影日	R2.7.22
	個体の生育確認及び管理 移植した成木及び幼木周辺の 草刈りの実施 成木移植場所の草刈り実施 前

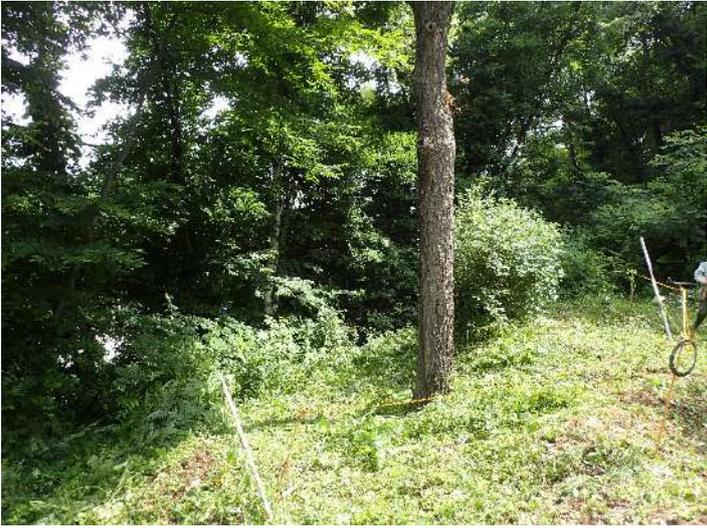
保 全 対象種	ヤエガワカンバ
	写 真 番 号	ヤエ-2
	撮影日	R2.7.22
	個体の生育確認及び管理 移植した成木及び幼木周辺の 草刈りの実施 成木移植場所の草刈り実施 後

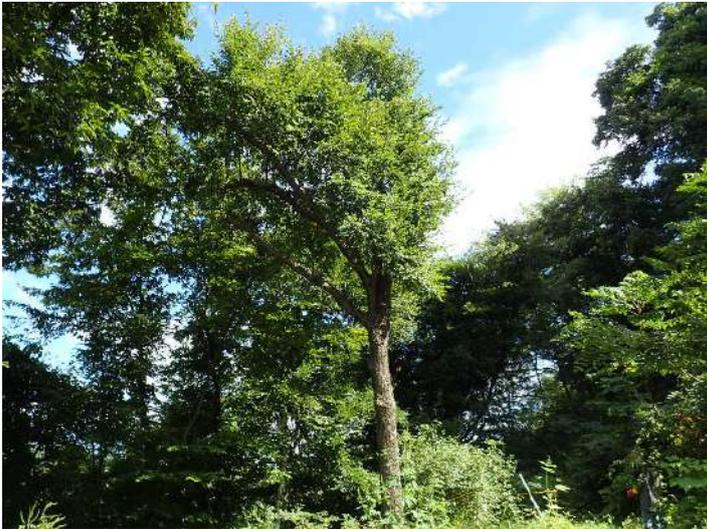
保 全 対象種	ヤエガワカンバ
	写 真 番 号	ヤエ-5
	撮影日	R2.9.9
	平成27年4月18日移植個体の 生育確認(樹木活力度調査)及 び管理 移植木の全景 全体的に葉の量が多いが、一 部の枝が枯れている。

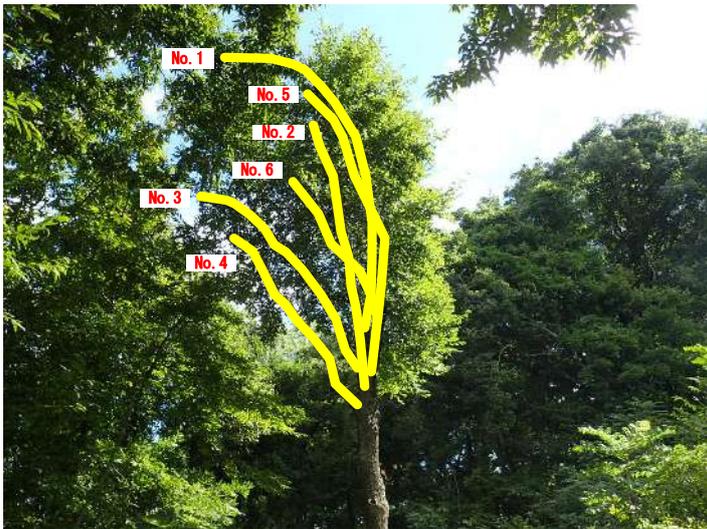
環境影響 評価項目	保 全 対象種	措置 項目	措置内容	添付書類
植 物	ヤ エ ガ ワ カ ン バ	成 木 の 移 植	7月22日に平成27年4月18日移植個体の生育確認及び管理 移植した成木及び幼木の周辺の草刈りを実施した。	写真ヤエ- 1, 2, 3, 4
			9月9日に平成27年4月18日移植個体の生育確認（樹木活力度調査） 及び管理 全体的に葉の量は多いが、No. 4の枝は枯れ、No. 1の枝も枯れてきて いる。枝先端部に発生しているキノコについては、No. 4の枝はキノ コ自体が朽ちているように見える。他の枝のキノコにはあまり変化 は見られない。	写真ヤエ- 5, 6, 7, 8
		種 子 の 保 存 及 び 播 種 、 育 苗	7月16日に播種個体の生育確認及び管理 1) 平成27年4月23日播種個体の生育確認及び管理 平成30年3月8日に事業実施区域内に移植したNo. ③及びNo. ⑦並び に令和2年5月11日にシラカンバの可能性が高いNo. ⑤の苗木に変わ り新たに移植したヤエガワカンバNo. ④の3個体は樹高58～207cm、 根元直径12～25mmで、樹高が伸び、根元直径も太くなり、十分に展 葉した。 2) 平成28年4月18日播種個体の生育確認及び管理 個体No. ① 樹高45.5cm、根元直径13mm。十分に展葉した。葉の形 状からシラカンバの可能性が高い。 3) 平成29年4月21日播種個体の生育確認及び管理 個体No. ① 樹高41cm、根元直径14mm。十分に展葉した。葉の形 状からシラカンバの可能性が高い。 4) 平成30年4月10日播種個体の生育確認及び管理 ポット30個で育苗中の幼木は現在135本。樹高は25～39cm、根元 直径は2～5mm。樹高が伸び、十分に展葉した。	写真ヤエ- 9, 10, 11, 12, 13, 14, 15
			8月7日に播種個体の生育確認及び管理 1) 平成27年4月23日播種個体の生育確認及び管理 事業実施区域内に移植したNo. ③、No. ④、No. ⑦の3個体は樹高69～ 220cm、根元直径12～26mmで、樹高が伸び、根元直径も太くなった。 生育状況に異常は見られない。 2) 平成28年4月18日播種個体の生育確認及び管理 個体No. ① 樹高45.5cm、根元直径13mm。下部の葉が黄葉した。葉 の形状からシラカンバの可能性が高い。 3) 平成29年4月21日播種個体の生育確認及び管理 個体No. ① 樹高41cm、根元直径14mm。生育状況に異常は見られ ない。葉の形状からシラカンバの可能性が高い。 4) 平成30年4月10日播種個体の生育確認及び管理 ポット30個で育苗中の幼木は現在135本。樹高は26～42cm、根元 直径は3～5mm。樹高が伸び、根元直径も太くなった。生育状況に異 常は見られない。	写真ヤエ- 16, 17, 18, 19, 20, 21, 22

保 全 対象種	ヤエガワカンバ
	写 真 番 号	ヤエ-6
	撮影日	R2.9.9
	平成27年4月18日移植個体の 生育確認(樹木活力度調査)及 び管理 No.4の枝は枯れ、No.1の枝も 枯れてきている。

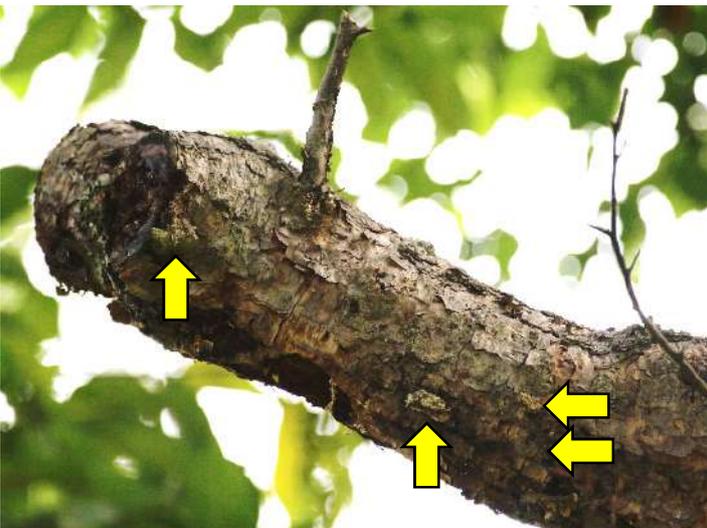
保 全 対象種	ヤエガワカンバ
	写 真 番 号	ヤエ-7
	撮影日	R2.9.9
	<p>平成27年4月18日移植個体の 生育確認(樹木活力度調査)及 び管理</p> <p>No.4の枝が枯れている状況。 発生しているキノコはあまり目 立たず、キノコ自体が朽ちて いるように見える。</p>

展葉したが一部の枝が枯れている。キノコにはまだ目立った生長は見られない。					全体的に葉の量は多いが、一部の枝が枯れている。No.4の枝のキノコはキノコ自体が朽ちているように見える。他の枝のキノコには目立った変化は見られない。					
	撮影日:5月11日					撮影日:9月9日

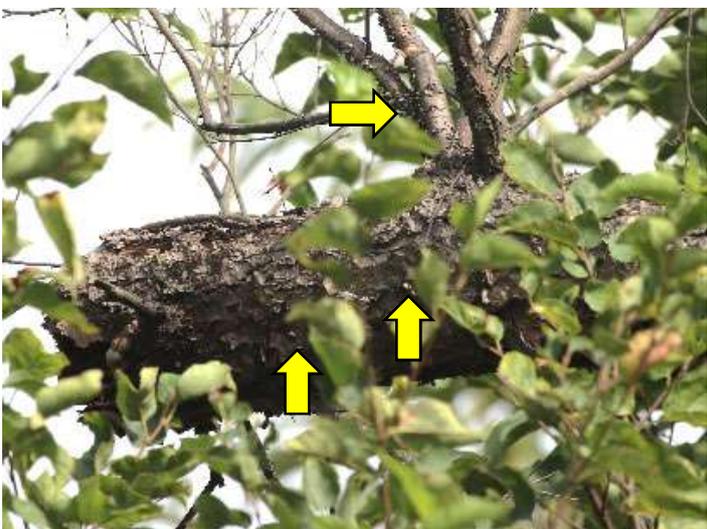
保 全 対象種	ヤエガワカンバ
	写 真 番 号	ヤエ-8
	撮影日	R2.9.9
	<p>平成27年4月18日移植個体の 生育確認(樹木活力度調査)及 び管理</p> <p>No.1の枝先端部に発生してい るキノコ。手前の葉に隠れて 見えにくいですが、キノコの状況に あまり変化は見られない。</p>

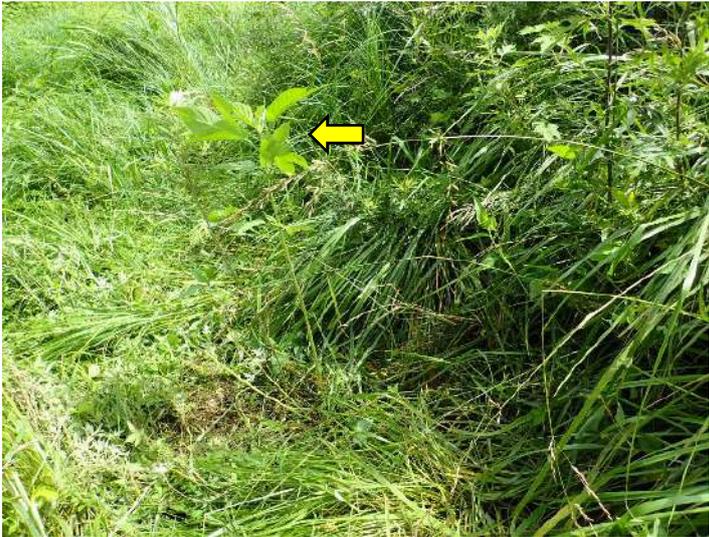
保 全 対象種	ベニモンマダラ
	写 真 番 号	ベニ-1
	撮影日	R2.7.16
	生息基盤移殖先の個体等生育管理(除草、外来種駆除) 外来種のおオブタクサ(抜き取り前)

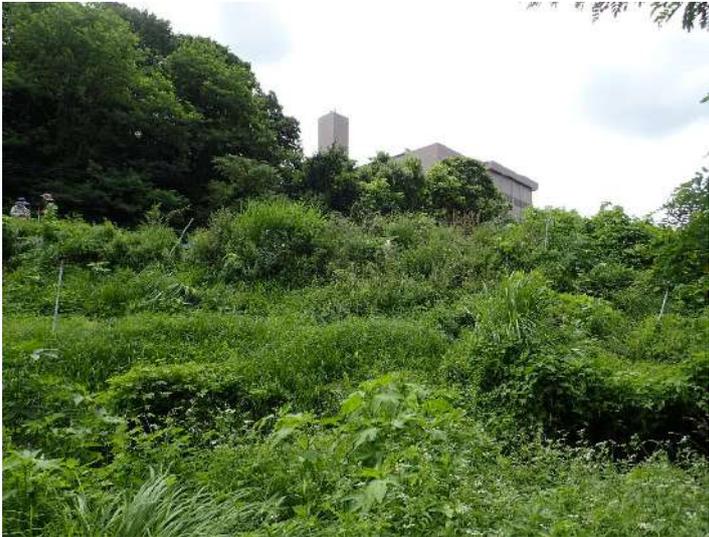
保 全 対象種	ベニモンマダラ
	写 真 番 号	ベニ-2
	撮影日	R2.7.16
	播種及び移植後のクサフジ生育状況の確認 クサフジの生育量を把握するため、植被面積の計測を行った。面積は6.4m <sup>2</sup> で昨年度の17.9m <sup>2</sup> より減少した。他の草本類の繁茂が原因と考えられる。(写真は平尾用水法面の全景)

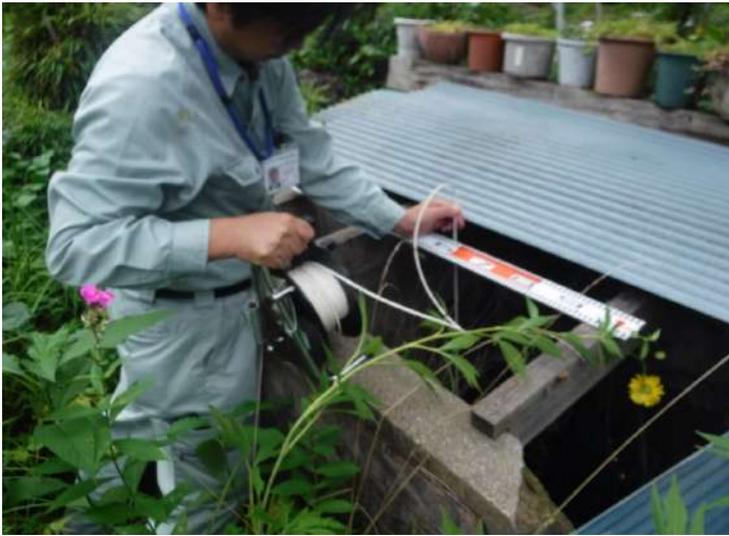
保 全 対象種	地下水位
	写 真 番 号	チ力-1
	撮影日	R2.7.29
	地下水調査 調査実施状況 (写真は地点No.3)

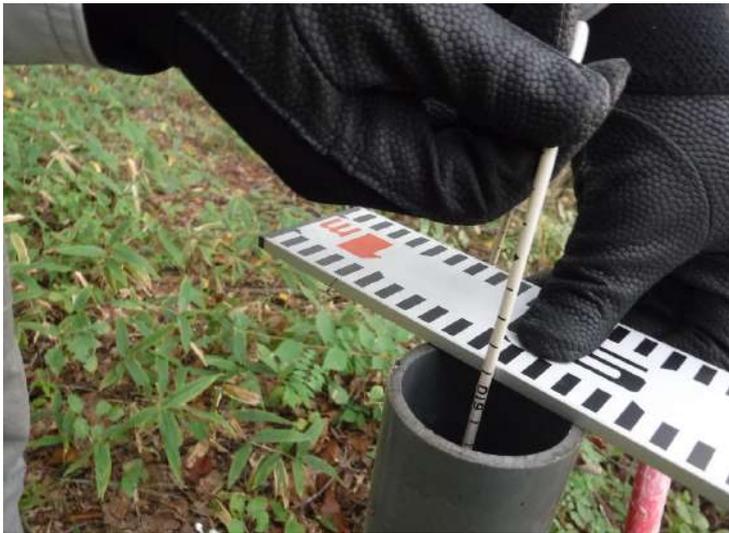
環境影響 評価項目	保 全 対象種	措置 項目	措置内容	添付書類
水 象	地 下 水 位	地 下 水 位 モ ニ タ リ ン グ	7月29日に地下水位のモニタリングを実施。 調査地点は対象事業実施区域周辺の3地点とした。 各地点の結果は昨年度と同程度であり、地下水位の低下が見られないことから、地下水利用や地盤沈下への影響はほとんどないと考えられるため、新たな環境保全措置は実施しなかった。 ・調査地点No. 1：789.92m(昨年度同月：788.86m) ・調査地点No. 2：744.16m(昨年度同月：744.08m) ・調査地点No. 3：725.33m(昨年度同月：724.89m)	写真チカ-1
			8月27日に地下水位のモニタリングを実施。 調査地点は対象事業実施区域周辺の3地点とした。 各地点の結果は昨年度と同程度であり、地下水位の低下が見られないことから、地下水利用や地盤沈下への影響はほとんどないと考えられるため、新たな環境保全措置は実施しなかった。 ・調査地点No. 1：788.77m(昨年度同月：788.57m) ・調査地点No. 2：743.40m(昨年度同月：744.08m) ・調査地点No. 3：724.71m(昨年度同月：724.81m)	写真チカ-2
			9月29日に地下水位のモニタリングを実施。 調査地点は対象事業実施区域周辺の3地点とした。 各地点の結果は昨年度と同程度であり、地下水位の低下が見られないことから、地下水利用や地盤沈下への影響はほとんどないと考えられるため、新たな環境保全措置は実施しなかった。 ・調査地点No. 1：788.39m(昨年度同月：787.91m) ・調査地点No. 2：743.43m(昨年度同月：743.68m) ・調査地点No. 3：724.77m(昨年度同月：724.90m)	写真チカ-3

保 全 対象種	地下水位
	写 真 番 号	チ力-3
	撮影日	R2.9.29
	地下水調査 調査実施状況 (写真は地点No.1)
