施工状況等報告書

2021 年 1 月 29 日

名称 佐久市・北佐久郡環境施設組合
組合長 柳田 清二

対象事業の名称	新クリーンセンター建設事業
報告対象期間	2020 年 10 月 1 日から 2020 年 11 月 30 日まで
環境の保全のための措置	詳細は別紙添付資料のとおり
対象事業の実施状況	建設地では、施設本体建設工事が竣工した。また、施設の試運転を終了し、本格稼働を開始した。 【施設本体建設工事】 各工区の仕上げ・まとめ作業、構内道路舗装等の各種外構工事を完了し、令和 2 年 11 月 30 日を以て全工区が竣工した。 【試運転】 令和 2 年 10 月 27 日から 29 日にかけて施設の引渡性能試験を実施した。令和 2 年 11 月 30 日を以て試運転を終了し、本格稼働を開始した。

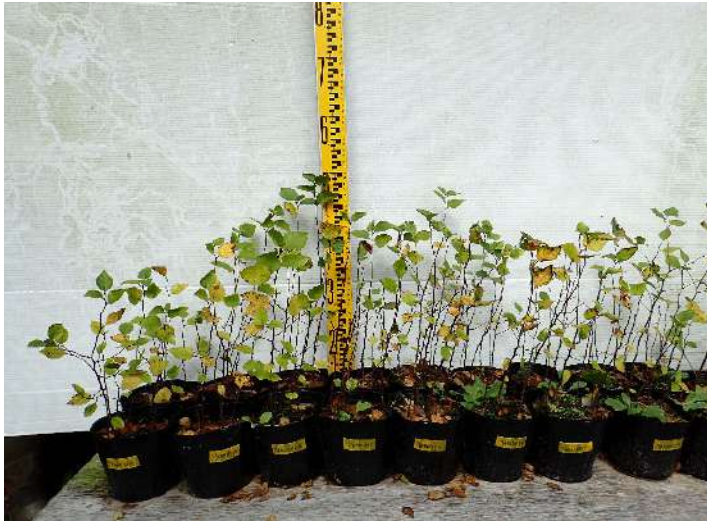
保全対象種	ヤエガワカンバ
写真番号	ヤエ-7
撮影日	R2.10.12
平成30年4月10日播種個体の生育確認及び管理	
ポットNo.17～30(生存数65本) 樹高25.5～40.5cm 根元直径3～5mm	
黄葉始まり、冬芽を形成。生育状況に異常は見られない。

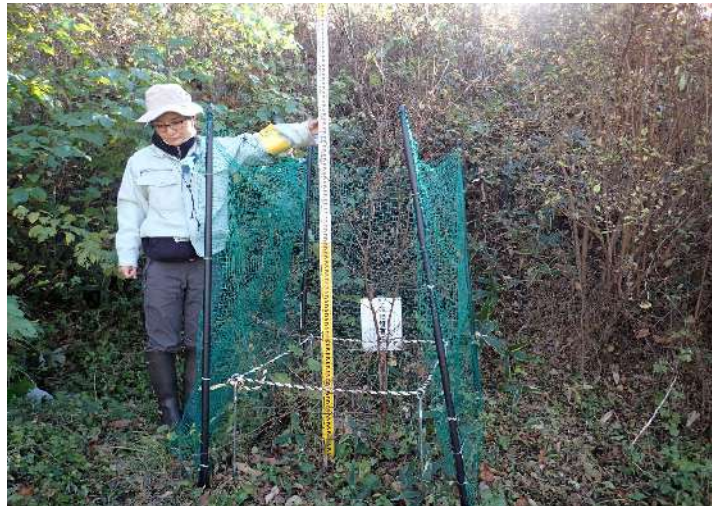
保全対象種	ヤエガワカンバ
写真番号	ヤエ-8
撮影日	R2.11.9
平成27年4月23日播種個体の生育確認及び管理(植樹個体)	
個体No.③ 樹高184cm 根元直径21mm	
樹高と根元直径に変化なし。落葉したが生育状況に異常は見られない。

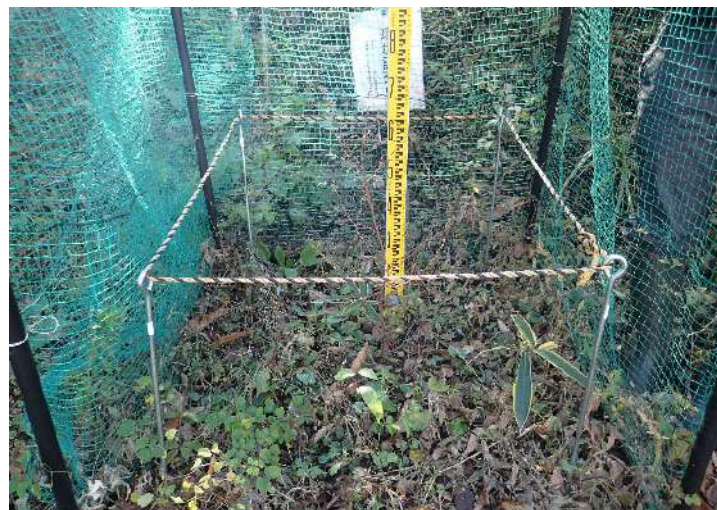
保全対象種	ヤエガワカンバ
写真番号	ヤエ-9
撮影日	R2.11.9
平成27年4月23日播種個体の生育確認及び管理(植樹個体)	
個体No.④ 樹高78cm 根元直径12mm	
樹高と根元直径に変化なし。落葉したが生育状況に異常は見られない。

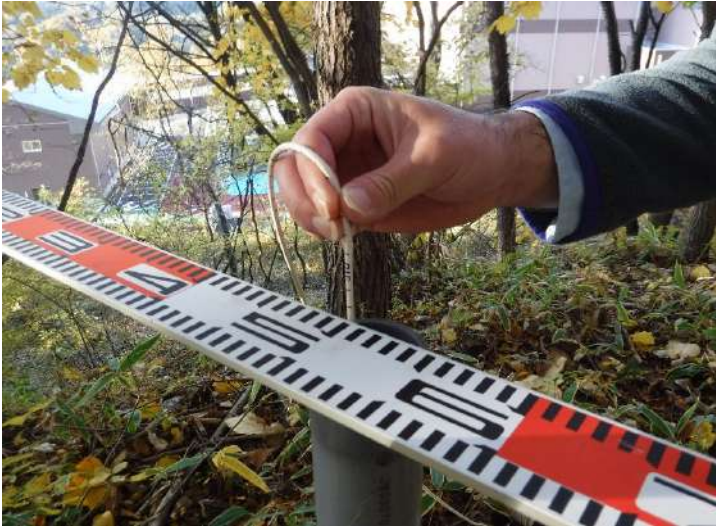
保 全 対象種	地下水位
	写 真 番 号	チ力-1
	撮影日	R2.10.30
	地下水調査 調査実施状況 (写真は地点No.1)

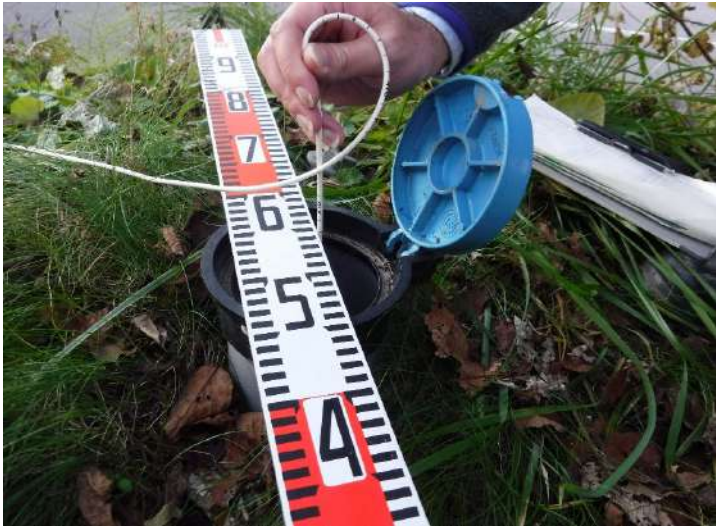
保 全 対象種	地下水位
	写 真 番 号	チ力-2
	撮影日	R2.10.30
	地下水調査 調査実施状況 (写真は地点No.2)

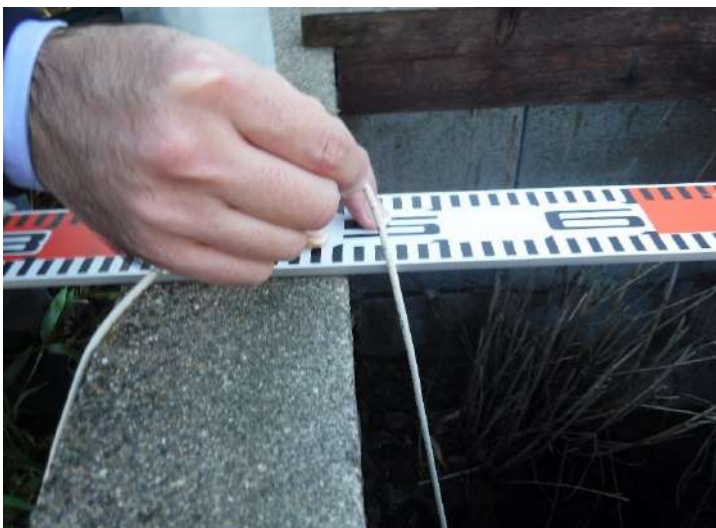
保 全 対象種	地下水位
	写 真 番 号	チ力-3
	撮影日	R2.11.27
	地下水調査 調査実施状況 (写真は地点No.3)

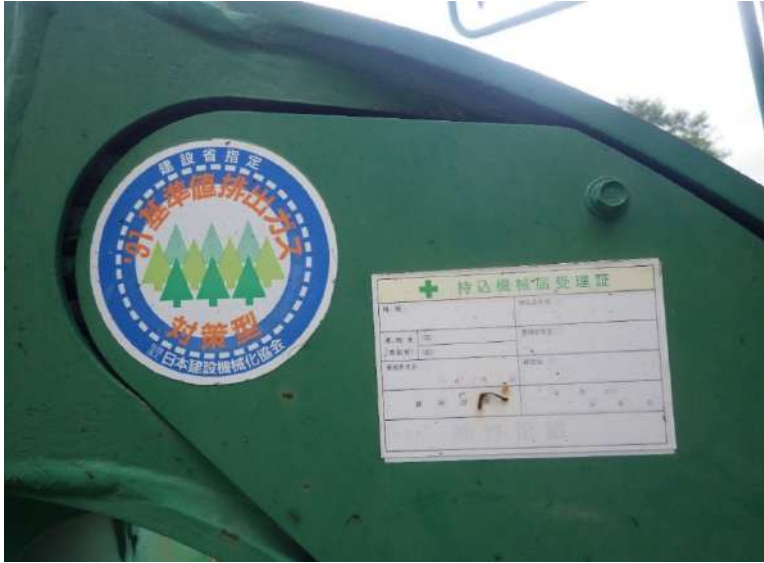
写真7

建設機械の稼働
No.1
対策型建設機械の使用
(排ガス対策型、低騒音型)

モーターグレーダー 3.1m

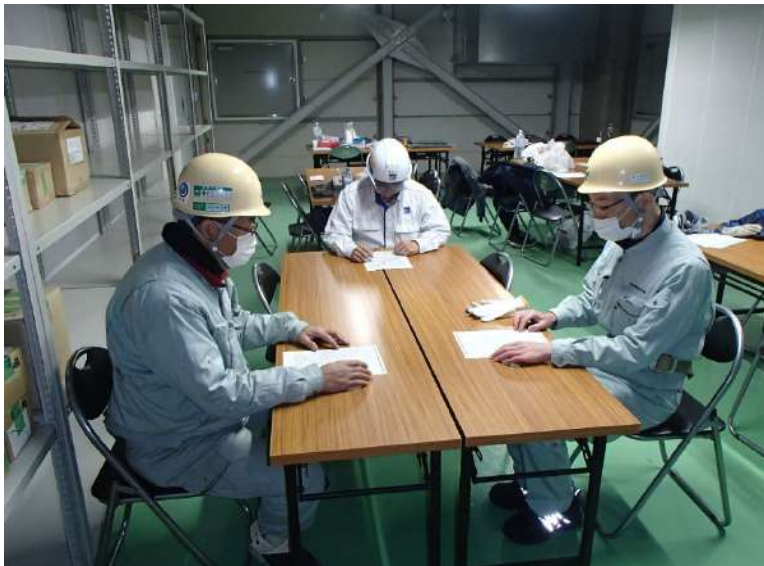
写真8

建設機械の稼働
No.2
建設機械稼働時間の抑制
No.3
建設機械の時間の分散

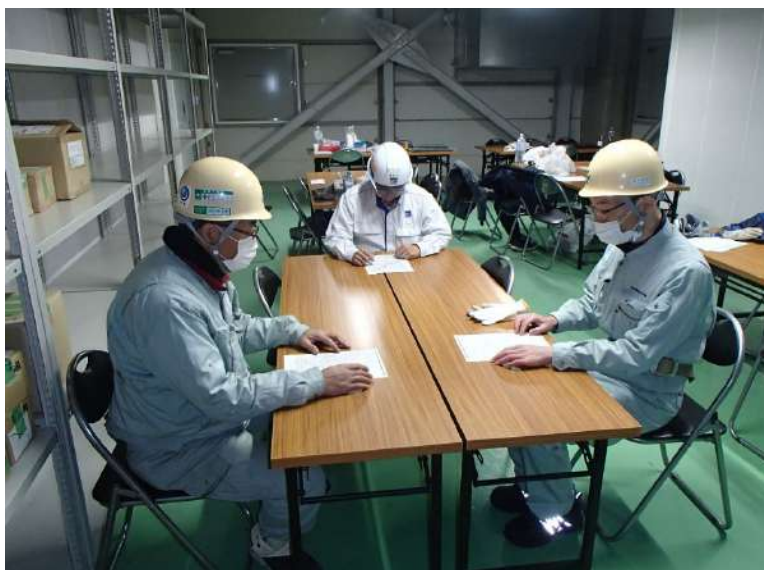
写真9

土地造成、掘削、樹木の伐採
No.17
工事関係者への啓発
(動植物等)
